航空事故調査報告書
個人所属
ピッツ式S-2B型JA4222
北海道中川郡豊頃町
平成7年10月9日

平成9年3月27日

航空事故調査委員会議決

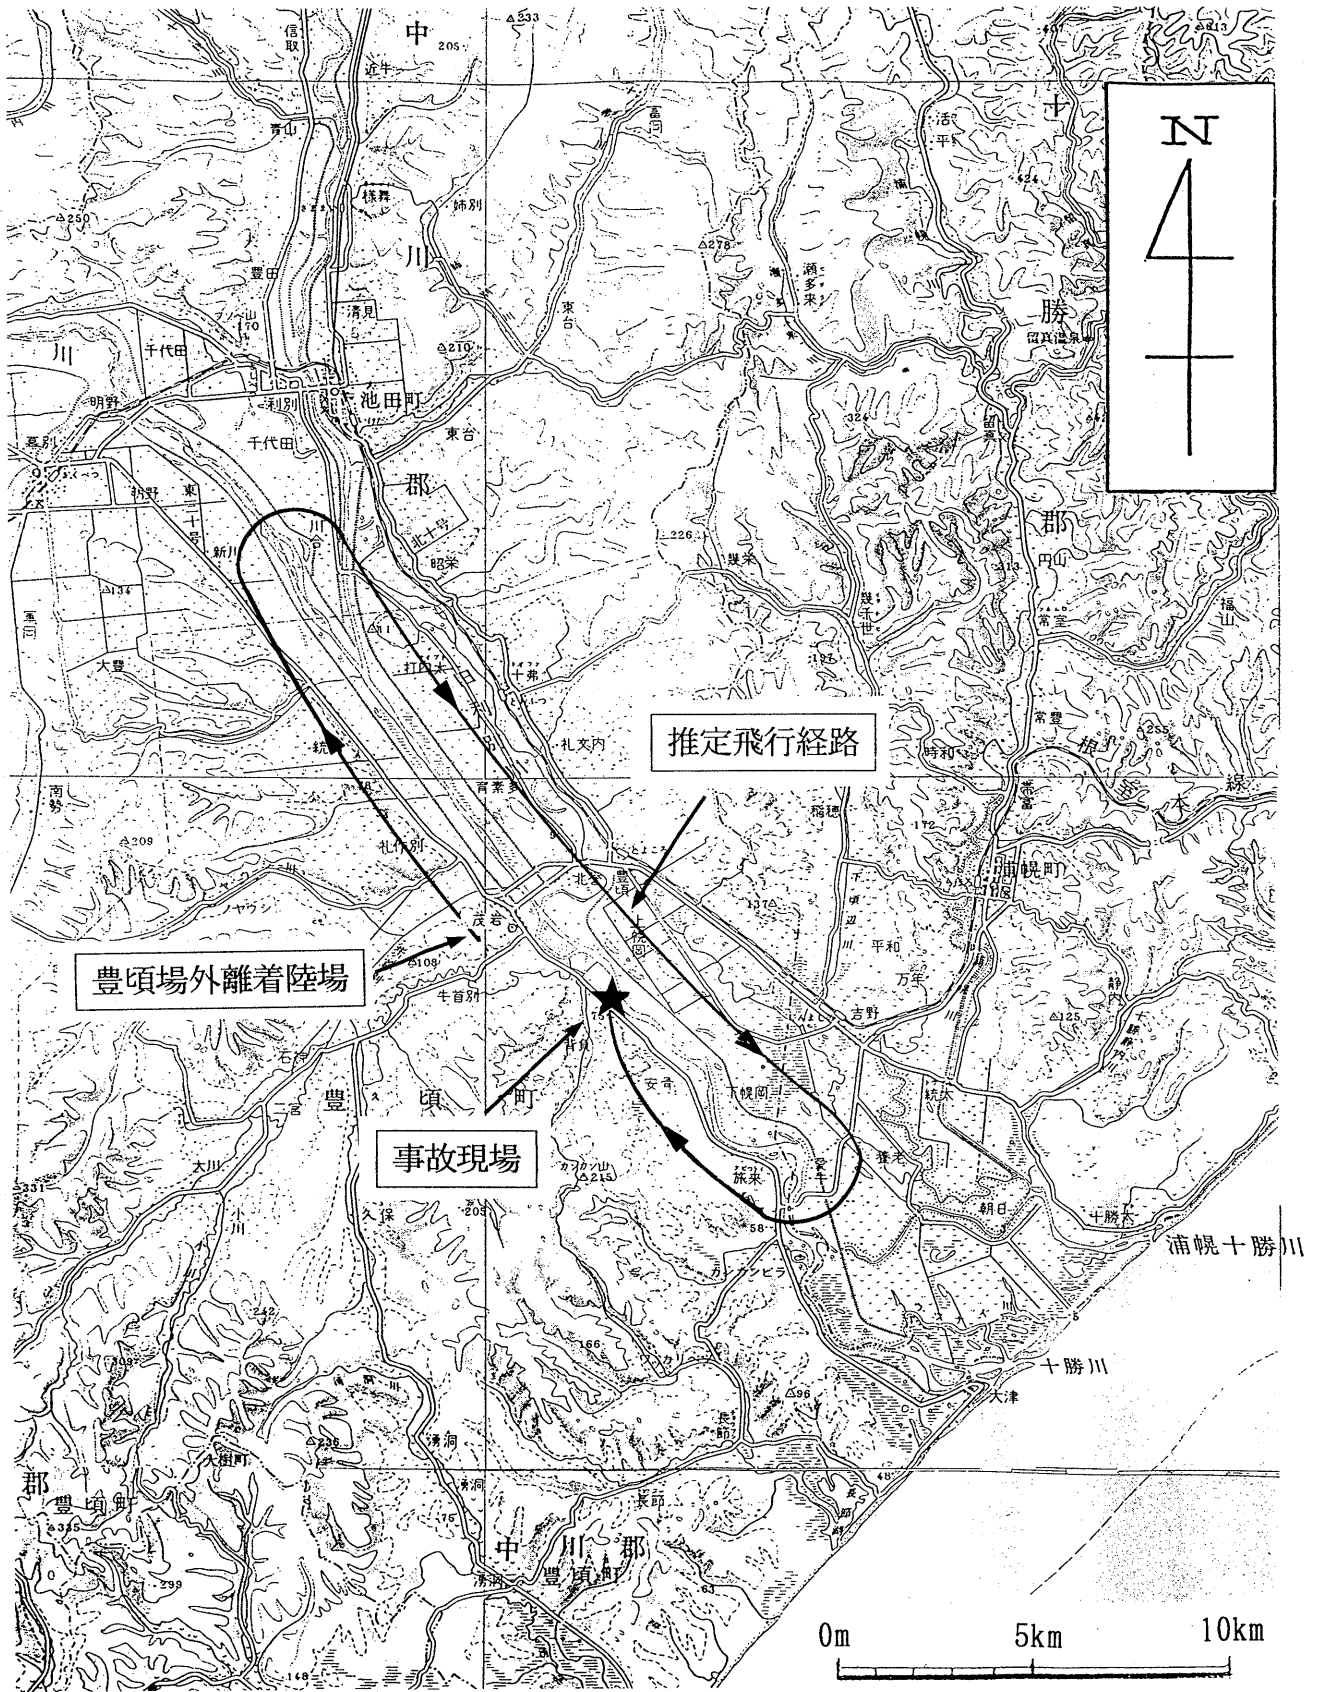
付図1 推定飛行経路図

その後、14時28分ごろ、機長は同乗者とともに同機に搭乗し、機長の操縦で同場外離着陸場を離陸した。事故に至るまでの経過について、機長は概要次のように口述している。

離陸後、池田町付近まで飛行した後、操縦を前席の同乗者に替わり、池田町付近から高度約3,000ftで急旋回などの操縦を行いながら十勝川沿いに海岸近くまで飛行した。

その後、右旋回で徐々に高度を下げ、場外離着陸場の方へ飛行し始めたころ、エンジンが不調となり、同乗者から操縦を替わった。

場外離着陸場に戻れない高度であったため、無線で場外離着陸場にエンジン不調で河川敷へ不時着すると連絡をした後、イグニッション・スイッチをオン、オフしたり、スタータを回したり、燃料コックをオン、オフしたりして、エンジンの回復操作を行ったが、エンジン回転は回復せず、その後、空転していたプロペラは停止した。速度を保つために突っ込んでいって早めにフレアーをかければ、後ろから落ちてくれるだろうと予測していたが、フレアーをかけたのは覚えているが、あとは覚えていない。

また、同機の墜落前の飛行を目撃した管理者のスタッフは、同機は、ふらふらと飛行した後、右にロールし、垂直に近い機首下げ状態となって降下した旨口述している。

事故発生地点は、北海道中川郡豊頃町背負番地の十勝川右岸河川敷で、事故発生時刻は14時42分ごろであった。

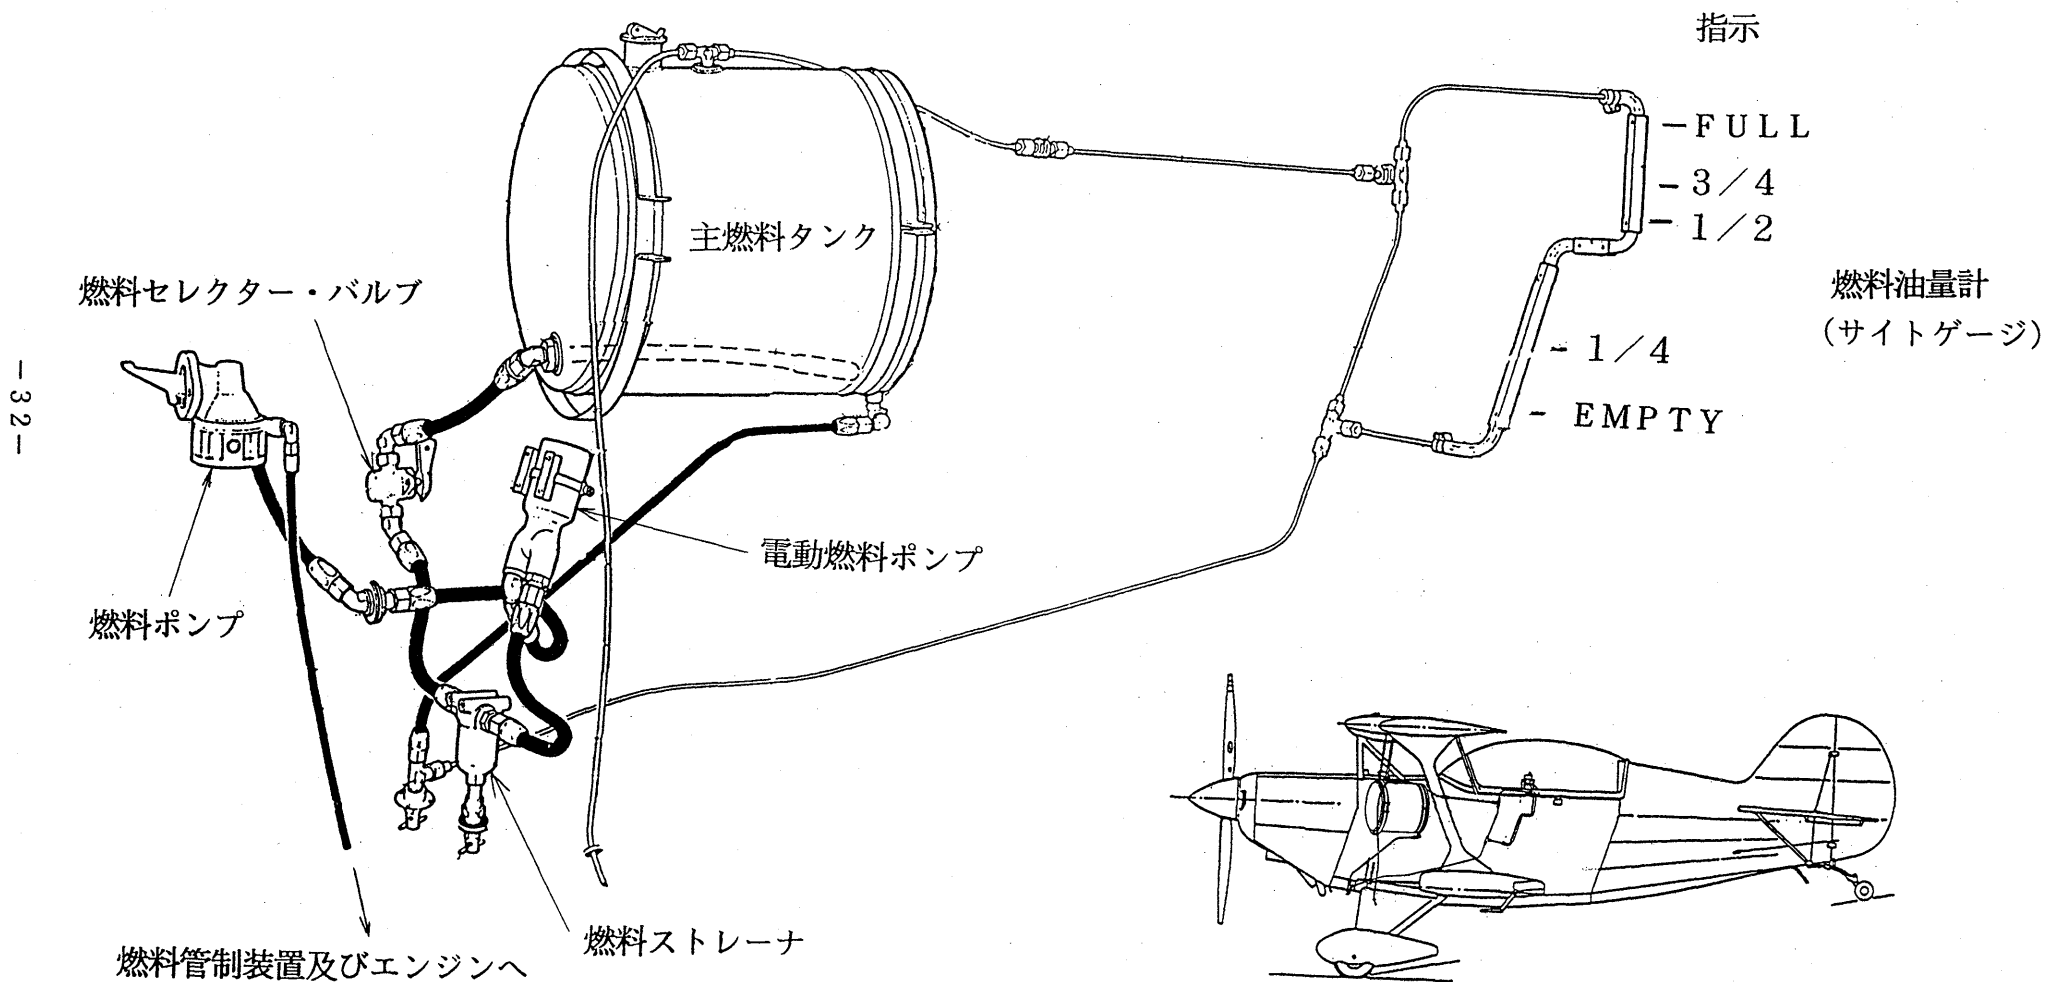
付図 2 燃料系統概要図

- (1) 同機は、2人乗り、複葉、単発の曲技飛行を行うことができる機体である。同機には、燃料タンクとして、前席の前に主タンク、上主翼に補助タンクがあり、容量はそれぞれ24 USG及び5 USG（1 USGは、3.785ℓ）である。補助タンクはクロスカントリなどの飛行時に供されるもので、補助タンクの燃料は、主タンクに重力式で移送され、主タンクからエンジンに供給される。
- (2) 同機の燃料油量計は、直読式のサイトゲージで、主タンクより配管され、主タンクの燃料のみを表示するものであり、後席の計器板に装着されている。同機は降着装置が尾輪式であり、地上3点姿勢と飛行姿勢ではその姿勢が異なるため、地上3点姿勢の時と飛行姿勢の時では、サイトゲージの指示値が大きく異なる。（付図2及び写真2参照）

- ① 第2章の「限界事項」には、計器板のサイトゲージ付近に、掲示板「地上3点姿勢では、燃料油量計は正確に指示しない。」を掲示するよう規定されており、同機には、この掲示板が取り付けられていた。
- ② 第7章の「機体及びシステム記述」には、「このサイトゲージは、レベル・フライト時の燃料の量を正しく指示するが、燃料が3/4以上入っている場合には正確に指示しない。しかし、3/4以下では非常に正確に指示する。エンプティ・ラインは、レベル・フライト時のタンクの使用不能燃料ラインを示す。全ての飛行を試みる前に搭載されている燃料の量を認識することは非常に重要である。」と記述されている。
- (3) 同機には、改修によりフェューエル・ディスプレイ・インディケータが装備されていた。

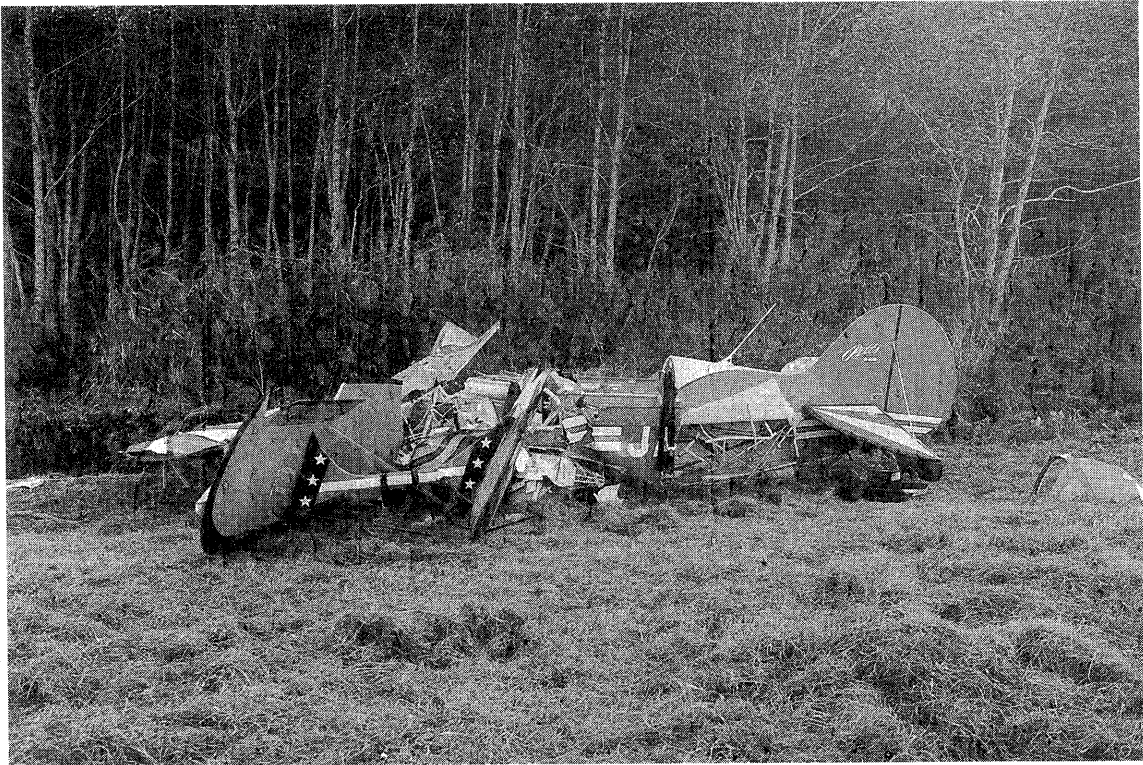
写真1 事故機

事故現場は、同場外離着陸場の南東約4kmの十勝川右岸河川敷の牧草地で、機体は、牧草地の西端にある幅約2mの用水路に機首部を突っ込むような状態で停止しており、周辺の地面に不時着滑走した痕跡は認められなかった。

右上下主翼の翼端が用水路の西側の縁にぶつかり、上主翼は後方に變形して翼端部が破損しており、下主翼は後上方に變形していた。左上下主翼は、主翼付根部で破断していた。

また、胴体機首下部が變形し、主脚は後方に變形していたが、機首部以外の胴体及び主翼の下面には、擦過痕は認められなかった。(写真1参照)

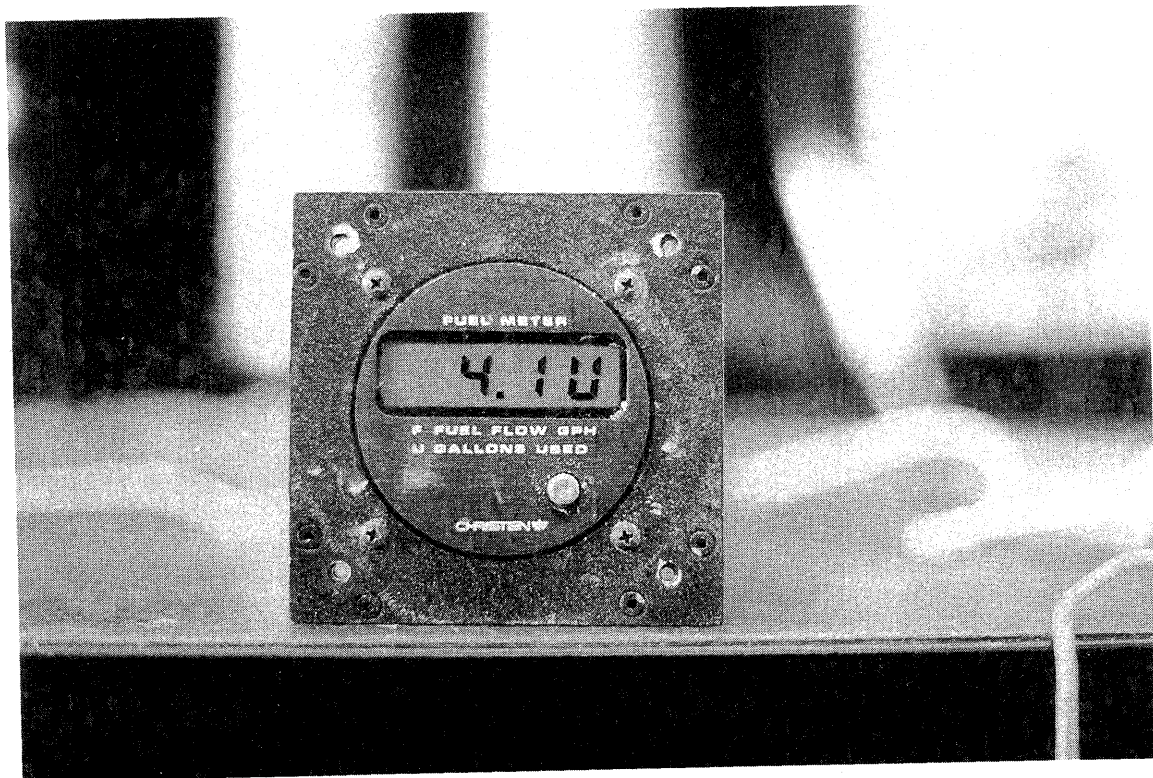
写真3 フェール・ディスプレイ・
インディケータ

これは、燃料の消費量及び流量を液晶ディスプレイで表示する2次的な指示器である。（写真3参照）

事故後、このメモリーの読み出しを行った結果、4.1USGが記録されていた。

(1) 2.8.3(2)で述べたように、同機のフューエル・ディスプレイ・インディケータには、4.1 USGの値が記録されていた。

一方、同機の燃料消費率は、通常の飛行では約12 USG/h、また、急上昇・急旋回を含む飛行では約22 USG/hであり、事故に至るまでの約14分間の飛行時間の約半分が、急上昇・急旋回を含む飛行であったと考え、試運転等における燃料消費量を考慮すると、事故に至るまでの同機の燃料消費量は約4.2 USGとなり、上述のフューエル・ディスプレイ・インディケータに記録されていた値4.1 USGとほぼ一致する。

従って、同機のフューエル・ディスプレイ・インディケータは、事故当日にリセットされ、その後、同機は、事故に至るまでに約4 USGの燃料を消費したものと推定される。
