# 航空事故調査報告書

平成9年3月6日議決 クイックシルバー式MXLⅡ-R503L型超軽量動力機  
三重県一志郡香良洲町 平成8年8月8日

型 式 : クイックシルバー式MXLⅡ-R503L型 超軽量動力機(複座)  
識別番号 : JR1056 ((財)日本航空協会識別番号)  
発生場所 : 三重県一志郡香良洲町3965番地の16先の海岸  
発生日時 : 平成8年8月8日 10時45分ごろ

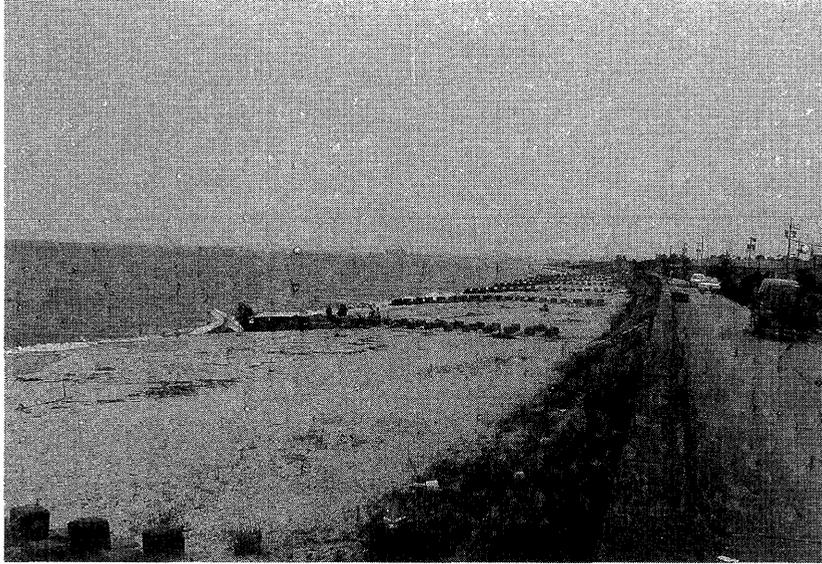
## 写真1 事故現場

3.1 同機は、海上で概ね15分間の飛行を行った後、帰投のため降下しようとしてエンジンを4,000rpm弱に絞った際にエンジンが停止し、海岸への不時着を試みた際、横風により陸側へ流され、前脚が高さ約80cmのテトラポットに接触し、転覆したものと推定される。

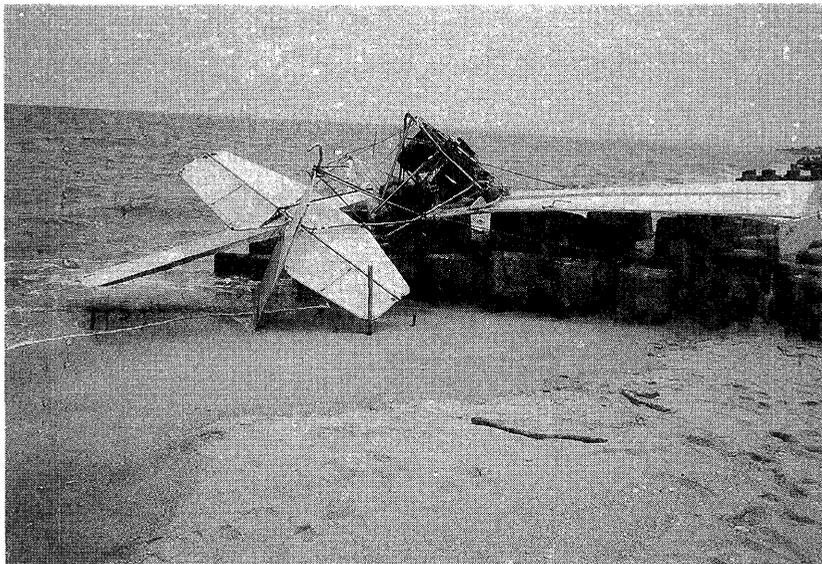
## 写真2 事故機

(1) 機体は、胴体、右主翼、前脚、右主脚等が損傷していたが、事故の原因となり得る不具合は認められなかった。

- ・ 点火プラグ及び点火コイルの導通点検を実施したところ、異常は認められなかった。
- ・ キャブレターの分解点検を実施したところ、ジェット・ニードル、フロート・ブラケット及びフロート・ピンに摩耗が認められ、特に中速域（3,500～4,000 rpm）での空燃比が適正な値よりも濃くなる形跡が認められた。

3.2 エンジンが停止したことについては、キャブレターのジェット・ニードル等の摩耗により、中速域での空燃比が濃くなり過ぎ、円滑な燃焼が行われなくなったことによるものと推定される。これは、日常の整備、点検が十分ではなかったことによるものと推定される。
