航空事故調査報告書

ホームビルト三河式HA-500Ⅱ-R532L型

超軽量動力機JR1111

平成8年9月21日

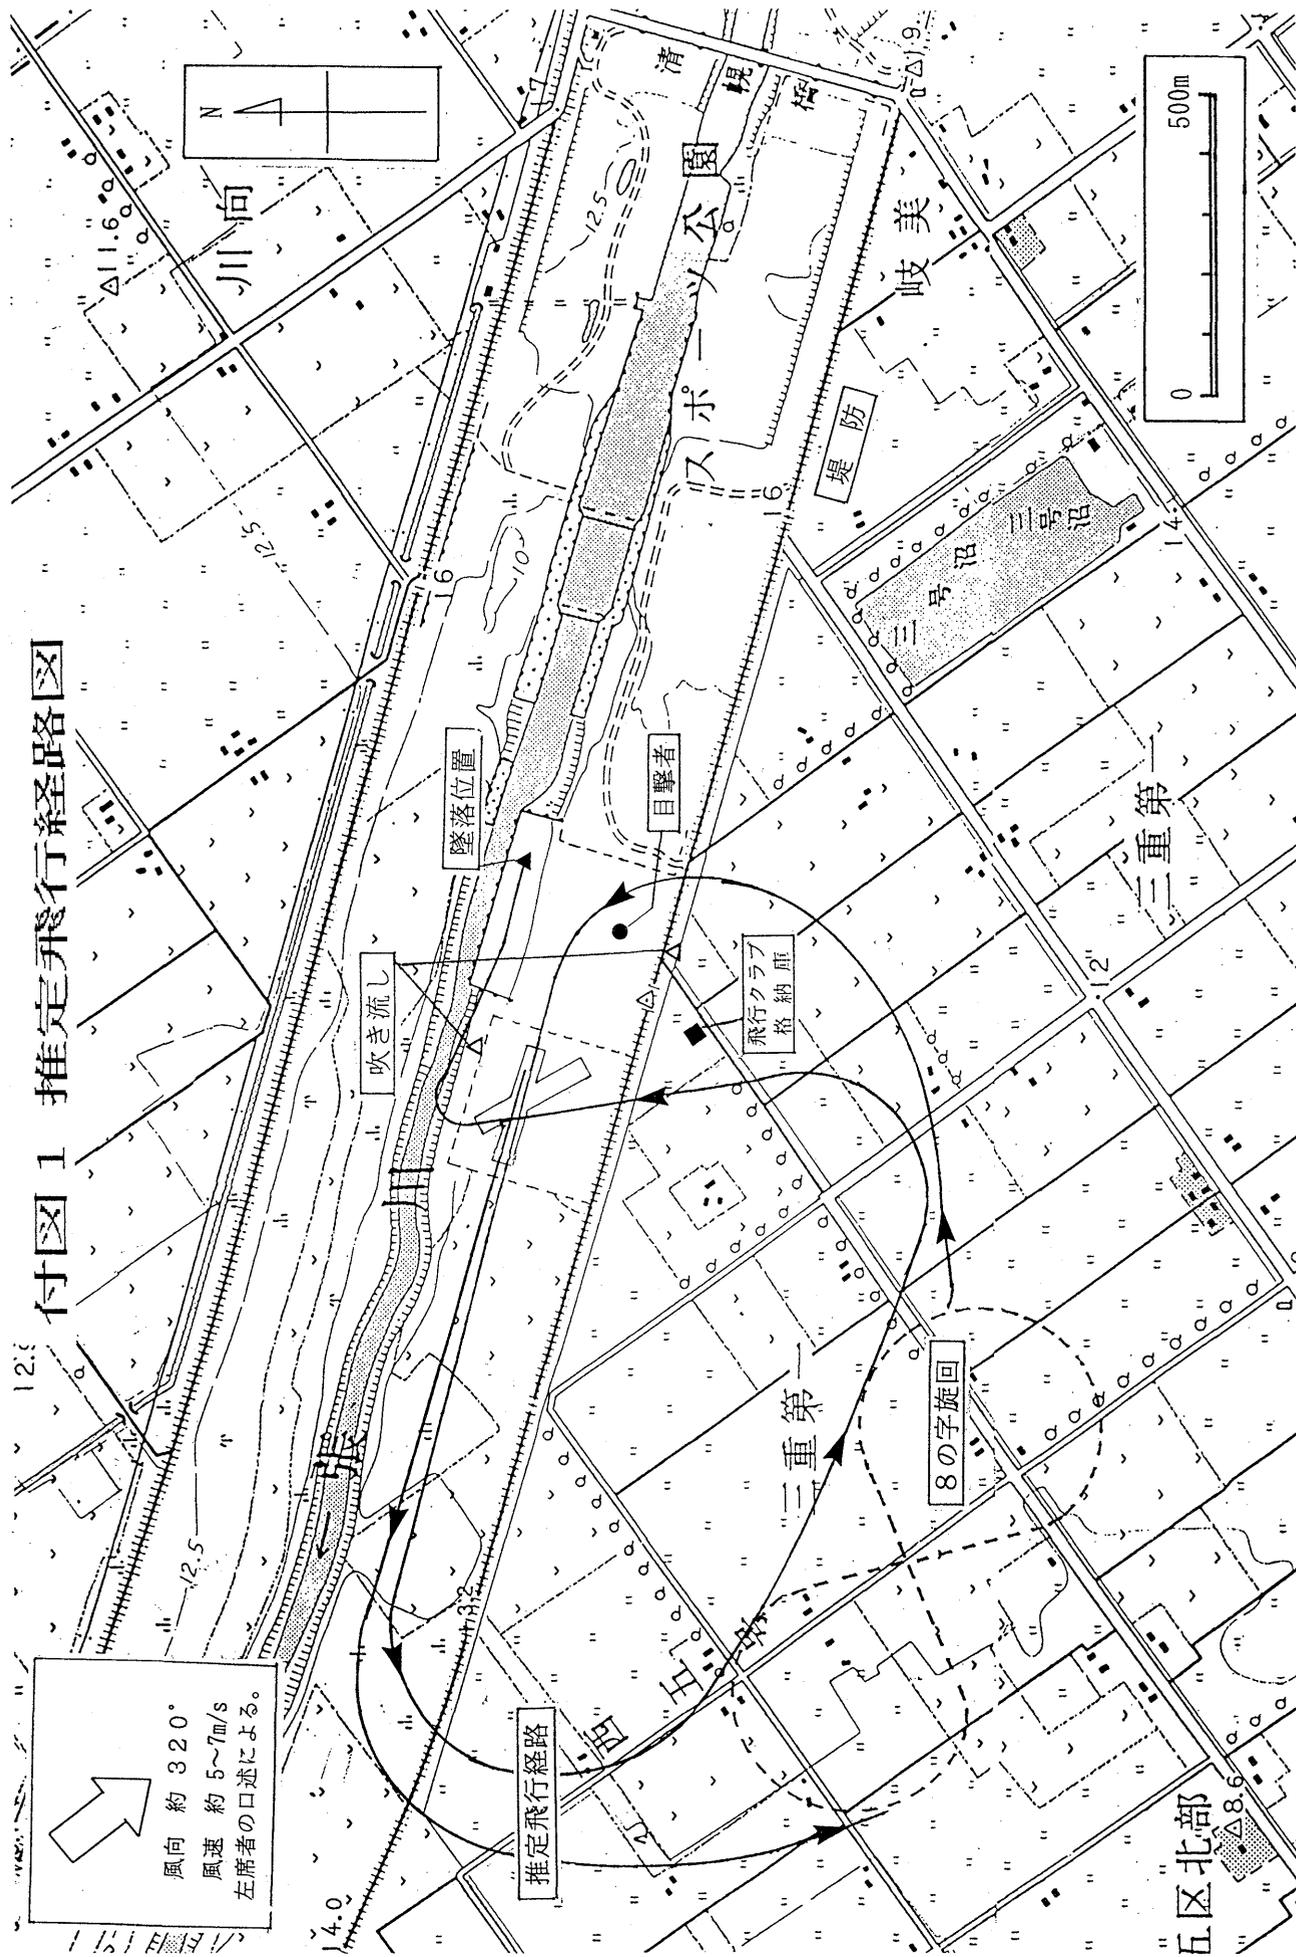
付図1 推定飛行経路図

15時15分ごろ右席者の操縦で離陸し、8の字旋回飛行を行い、その後、タッチアンドゴーを行ったが、この時、横からの風のためか左主翼が下がりぎみであった。

タッチアンドゴーの後、場外離着陸場上空を横切り、夕張川の上空付近で右旋回を開始した。この時の旋回半径は大きくなく、通常の半分以下ではなかったかと思う。旋回角度（バンク角）は、30°を超え40°に近い感じで、少しきついなという感じがあった。高度、速度については、その時に高度計や速度計を見ていないが、高度は約50～100m、速度については、約60～80km/hぐらいだったと思う。

この旋回をする前までは通常の飛行であったが、右旋回を開始した後、「スー」と機首を下に向けて落ちていった。落ちていく時、河川敷のコンクリート堤防がぐんぐんと近づいて見えてきた。落下の途中で気を失ってしまったので地面に衝突したところは覚えていない。

風向 約 320°
 風速 約 5~7m/s
 左席者の口述による。

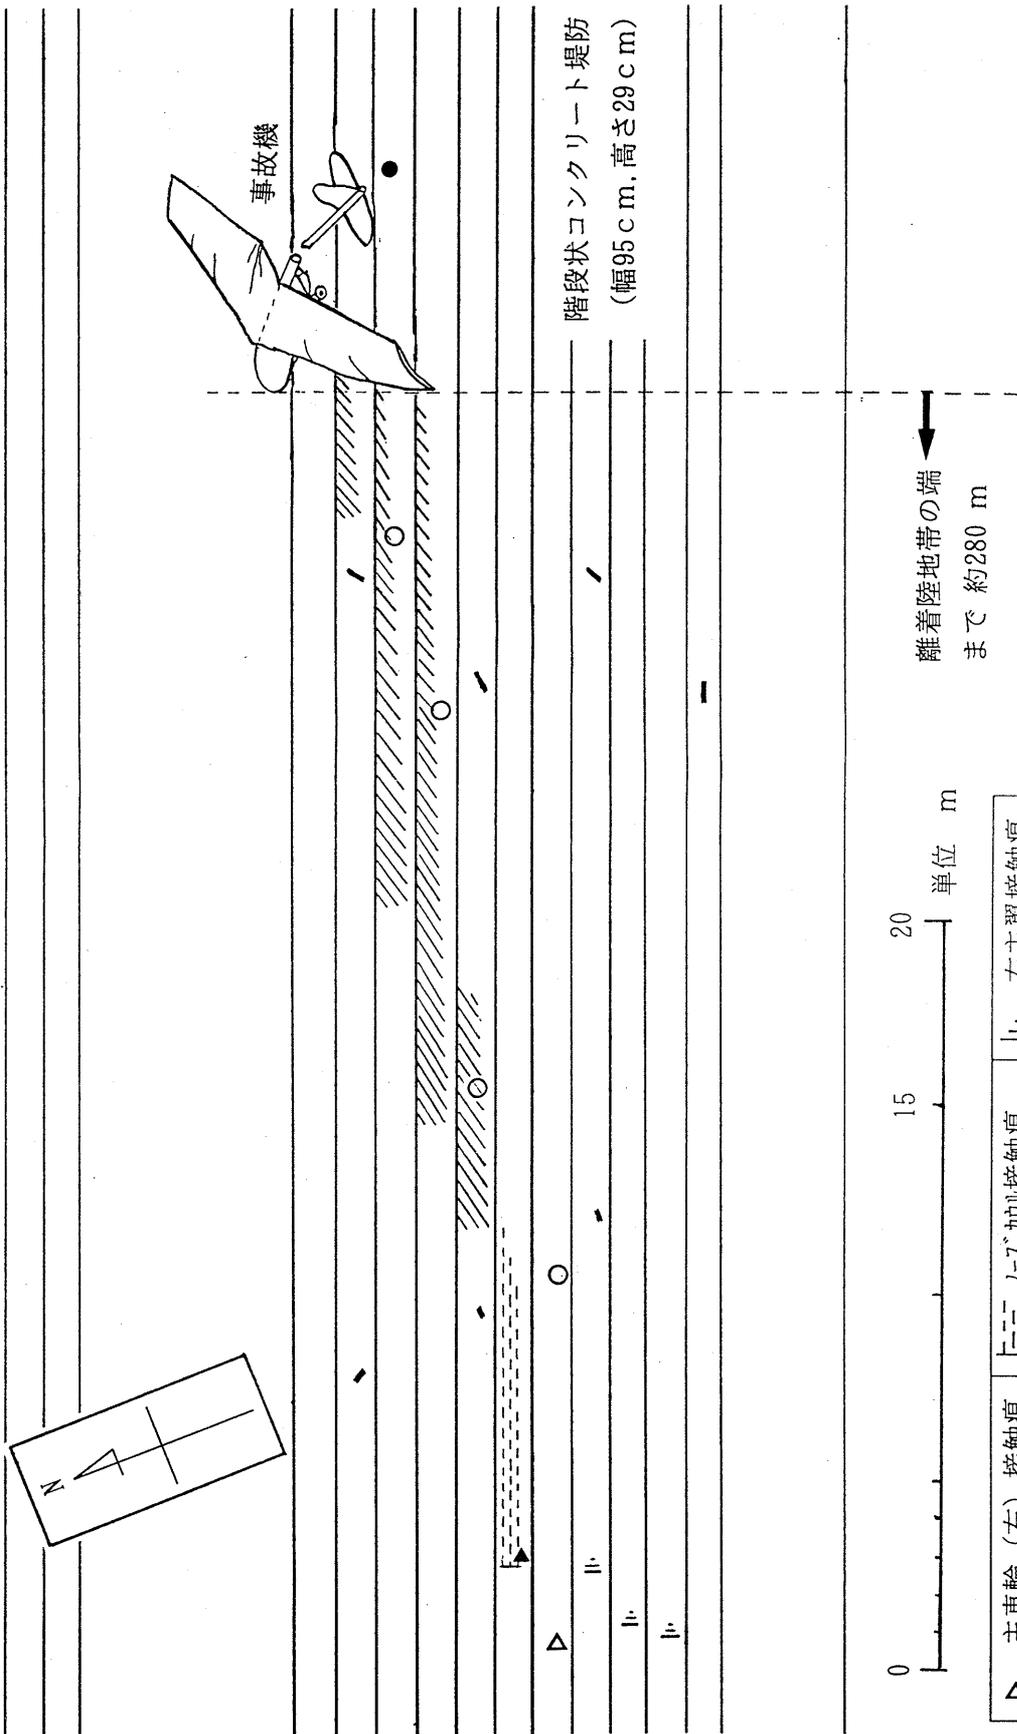
付図2 事故現場見取り図

墜落地点は、場外離着陸場より東側約280m離れた夕張川河川敷のコンクリート堤防で、階段状に造られた同堤防には、墜落時に生じたと認められる右主車輪の接地痕を先頭に、長さ30mに亘り、胴体、プロペラ及び主車輪の接地滑走痕が直線状に残されていた。機体の機首は、接地痕の方向とは異なり、ほぼ北側に向いていた。

また、この接地滑走痕周辺には、プロペラ、主脚車輪等の破片が散乱していた。

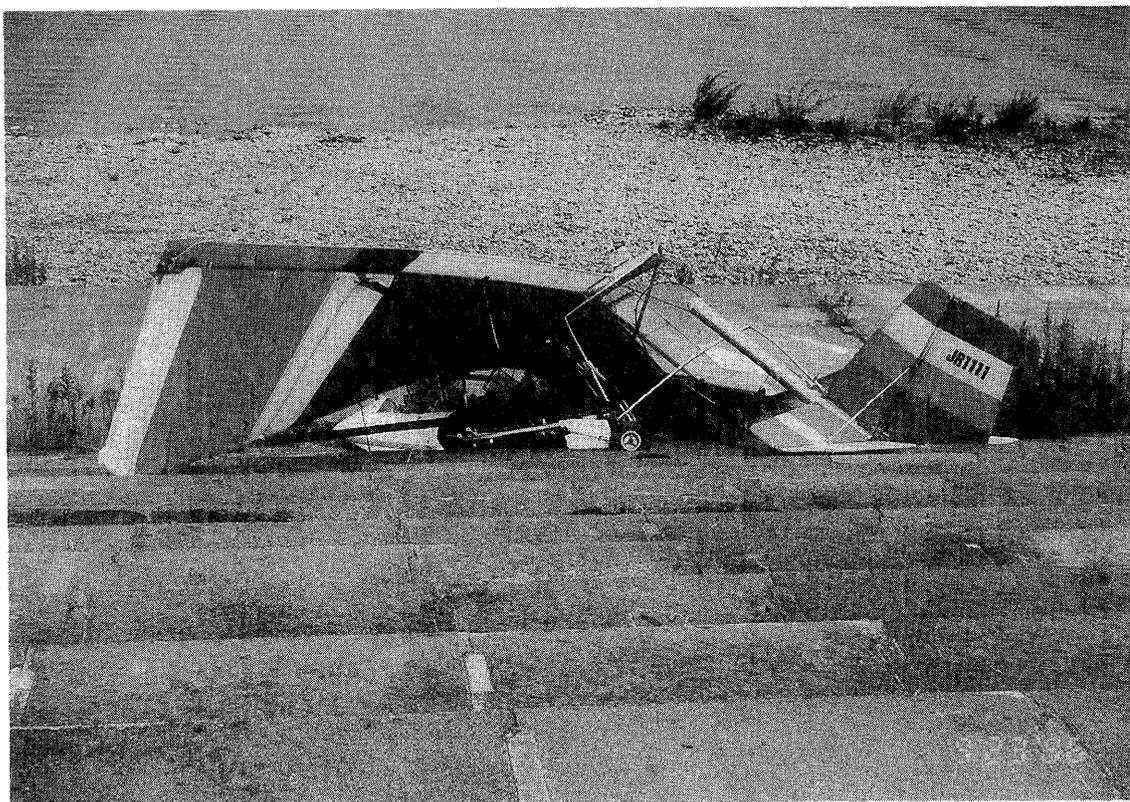
写真1 事故機（全景）

機体各部に見られる破損及び破断は、その状況から見て全て墜落時の衝撃により生じたものと認められる。

機軸を構成するアルミ・パイプが主翼後部で破断していた。

操縦席のカウリング下部がつぶれ、また、操縦席を構成するパイプは、操縦席の前後ともに変形・湾曲または破断していた。

左主脚は、ほぼそのままの姿で残っていたが、右主脚及び前脚はタイヤ、ホイール共に破損していた。機体周辺に散乱していた破片は、これらの破損破片である。

ウイング・ストラット・パイプの破損のため、右主翼が垂れ下がっていた。

また、左右翼端には、接地滑走時に生じた構造材パイプの破損及び擦過痕が認められた。

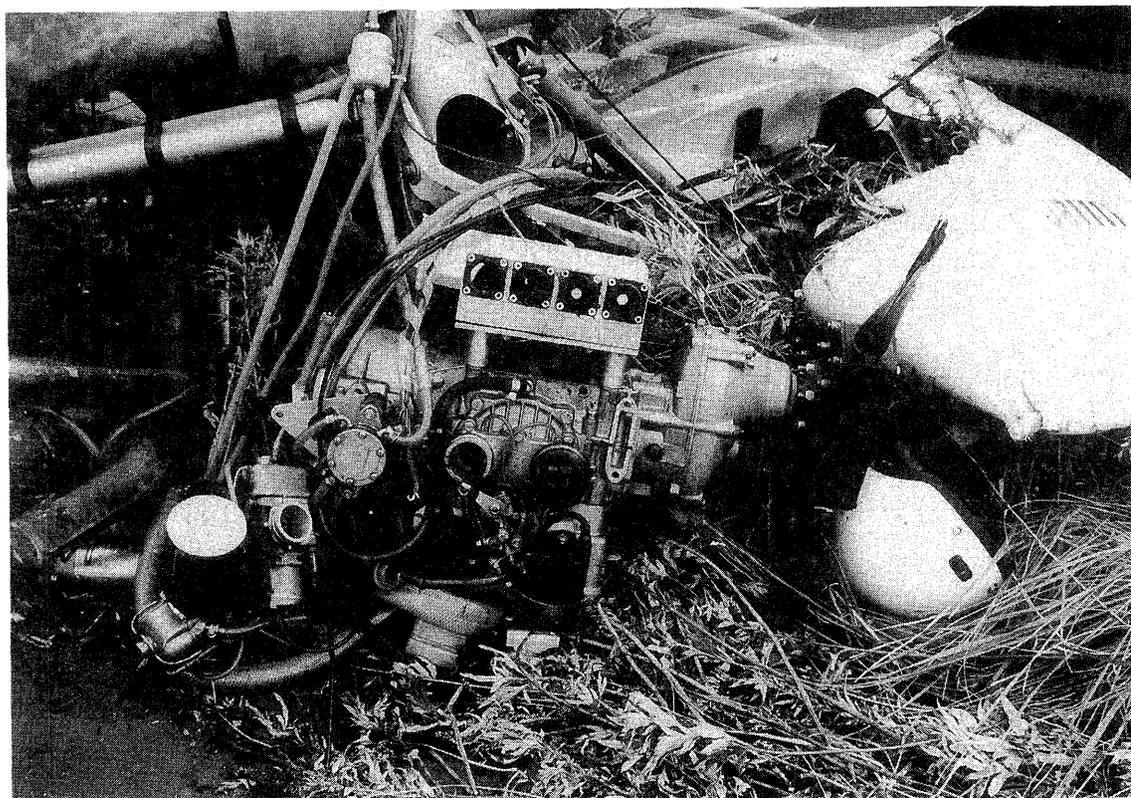
写真2 事故機（機首部）

3枚のブレード共に、回転中心より約30～60cmのところで破断していた。

エンジンマウント部から脱落していた。
