航空事故調査報告書
個人所属
セスナ式152型JA3976
茨城県北相馬郡守谷町
平成7年6月25日

平成9年5月8日

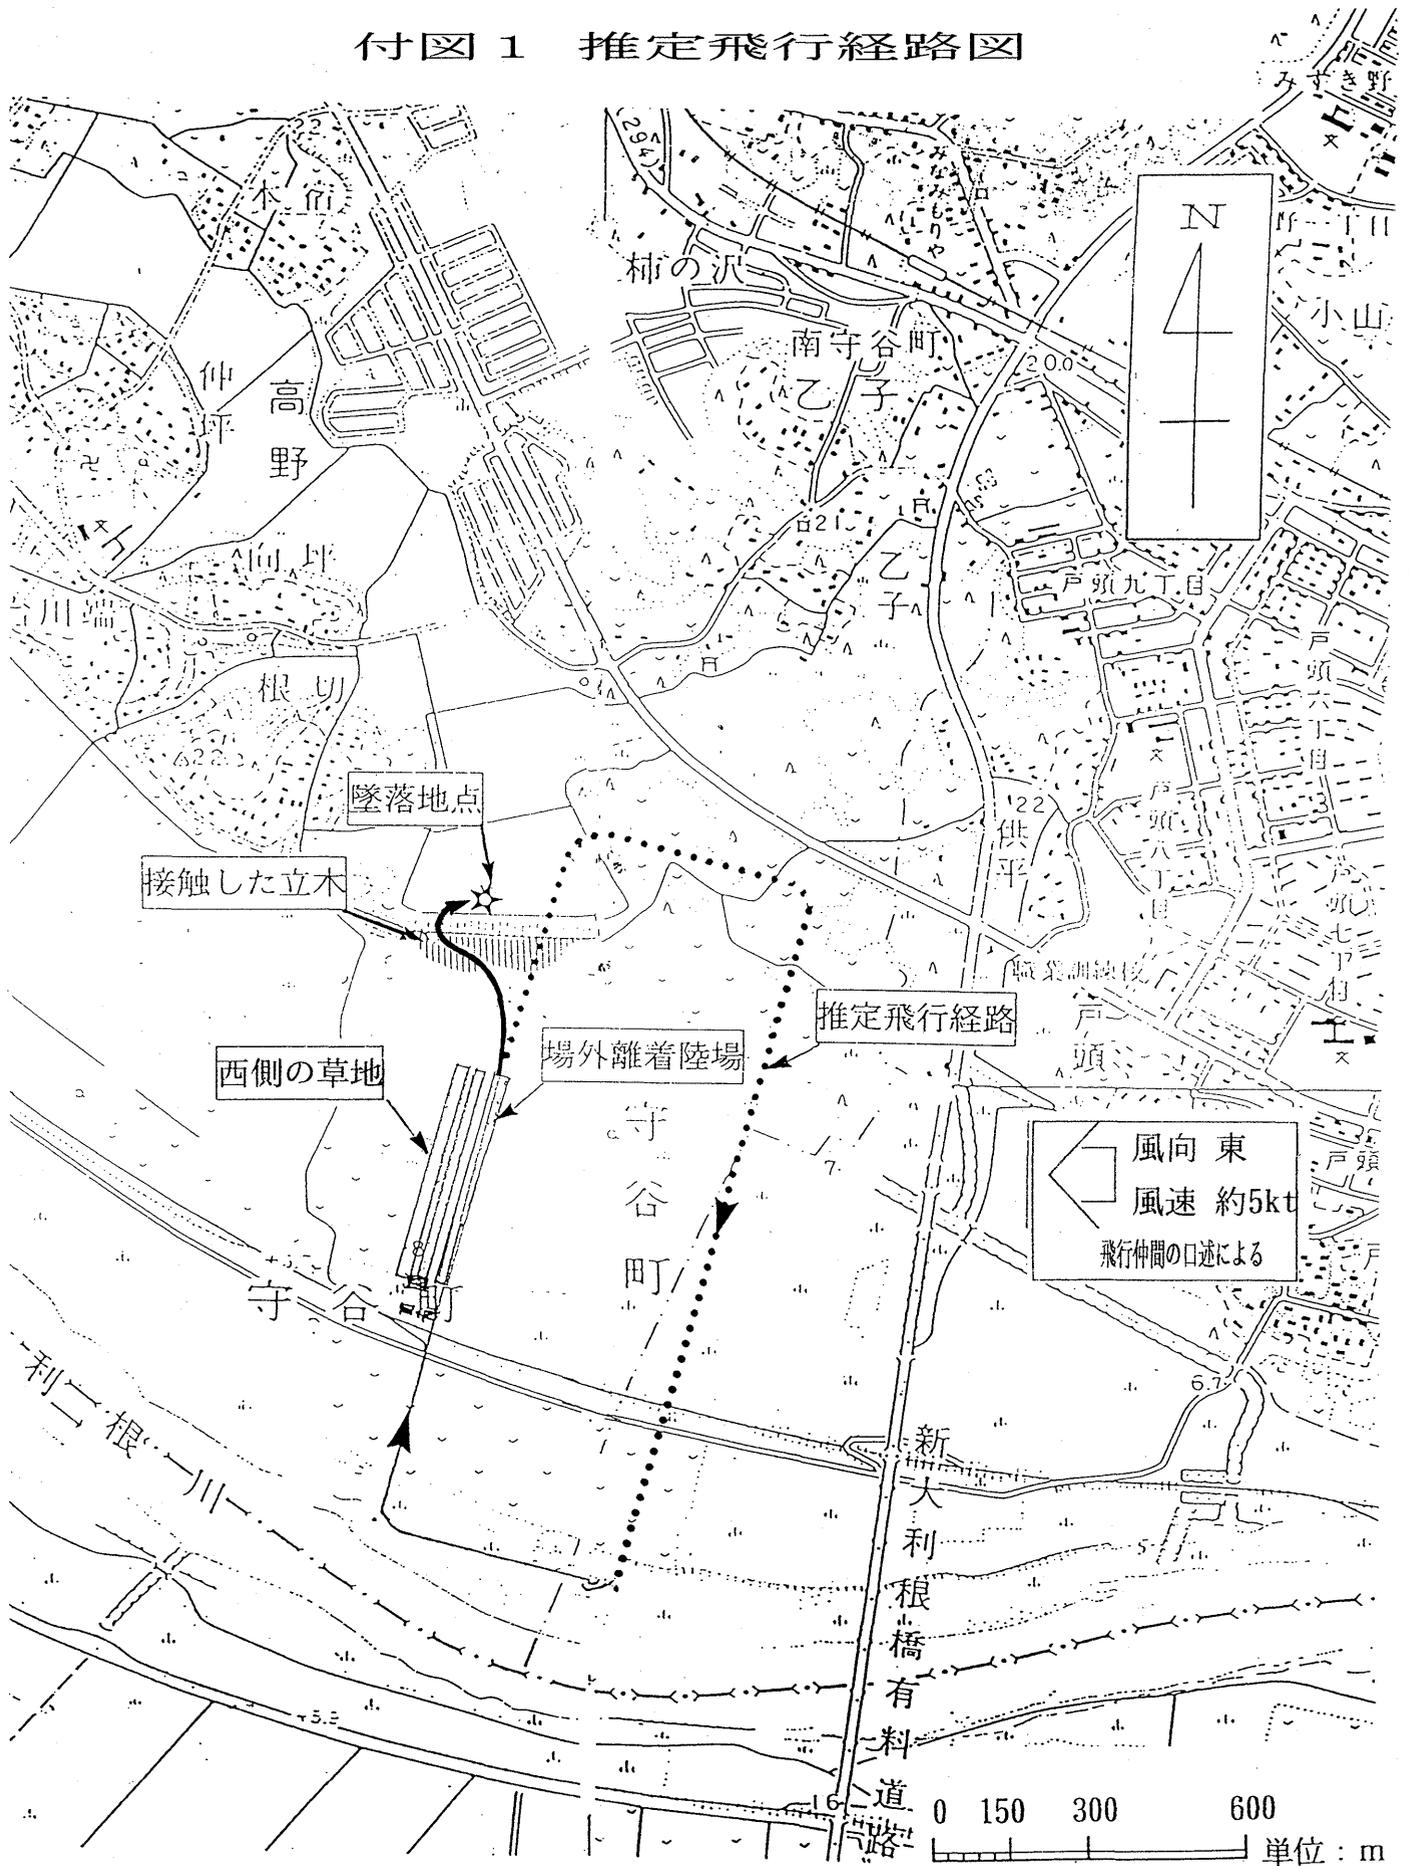
付図 1 推定飛行経路図

3.1.7 同場外離着陸場は、騒音対策のため、同機の離陸方向の右側に場周経路が設定されており、同機が事故前に1回目、2回目のタッチ・アンド・ゴーを行った際も、右に旋回していたが、事故時、同機が左に旋回したことについては、2.1項で述べたように、機長は5日前、離陸後直ちに反転して西側の草地に着陸する練習を数回行っていたとの飛行仲間の口述があることを考慮すると、同機は、タッチ・アンド・ゴーの直後、反転して西側の草地に離陸と逆方向に着陸しようとした可能性が考えられる。

3.1.9 同機は、タッチ・アンド・ゴーの直後、低高度で左旋回を行い、雑木林を越えようとしたが、高度の判断を誤ったため、立木に接触したものと推定される。

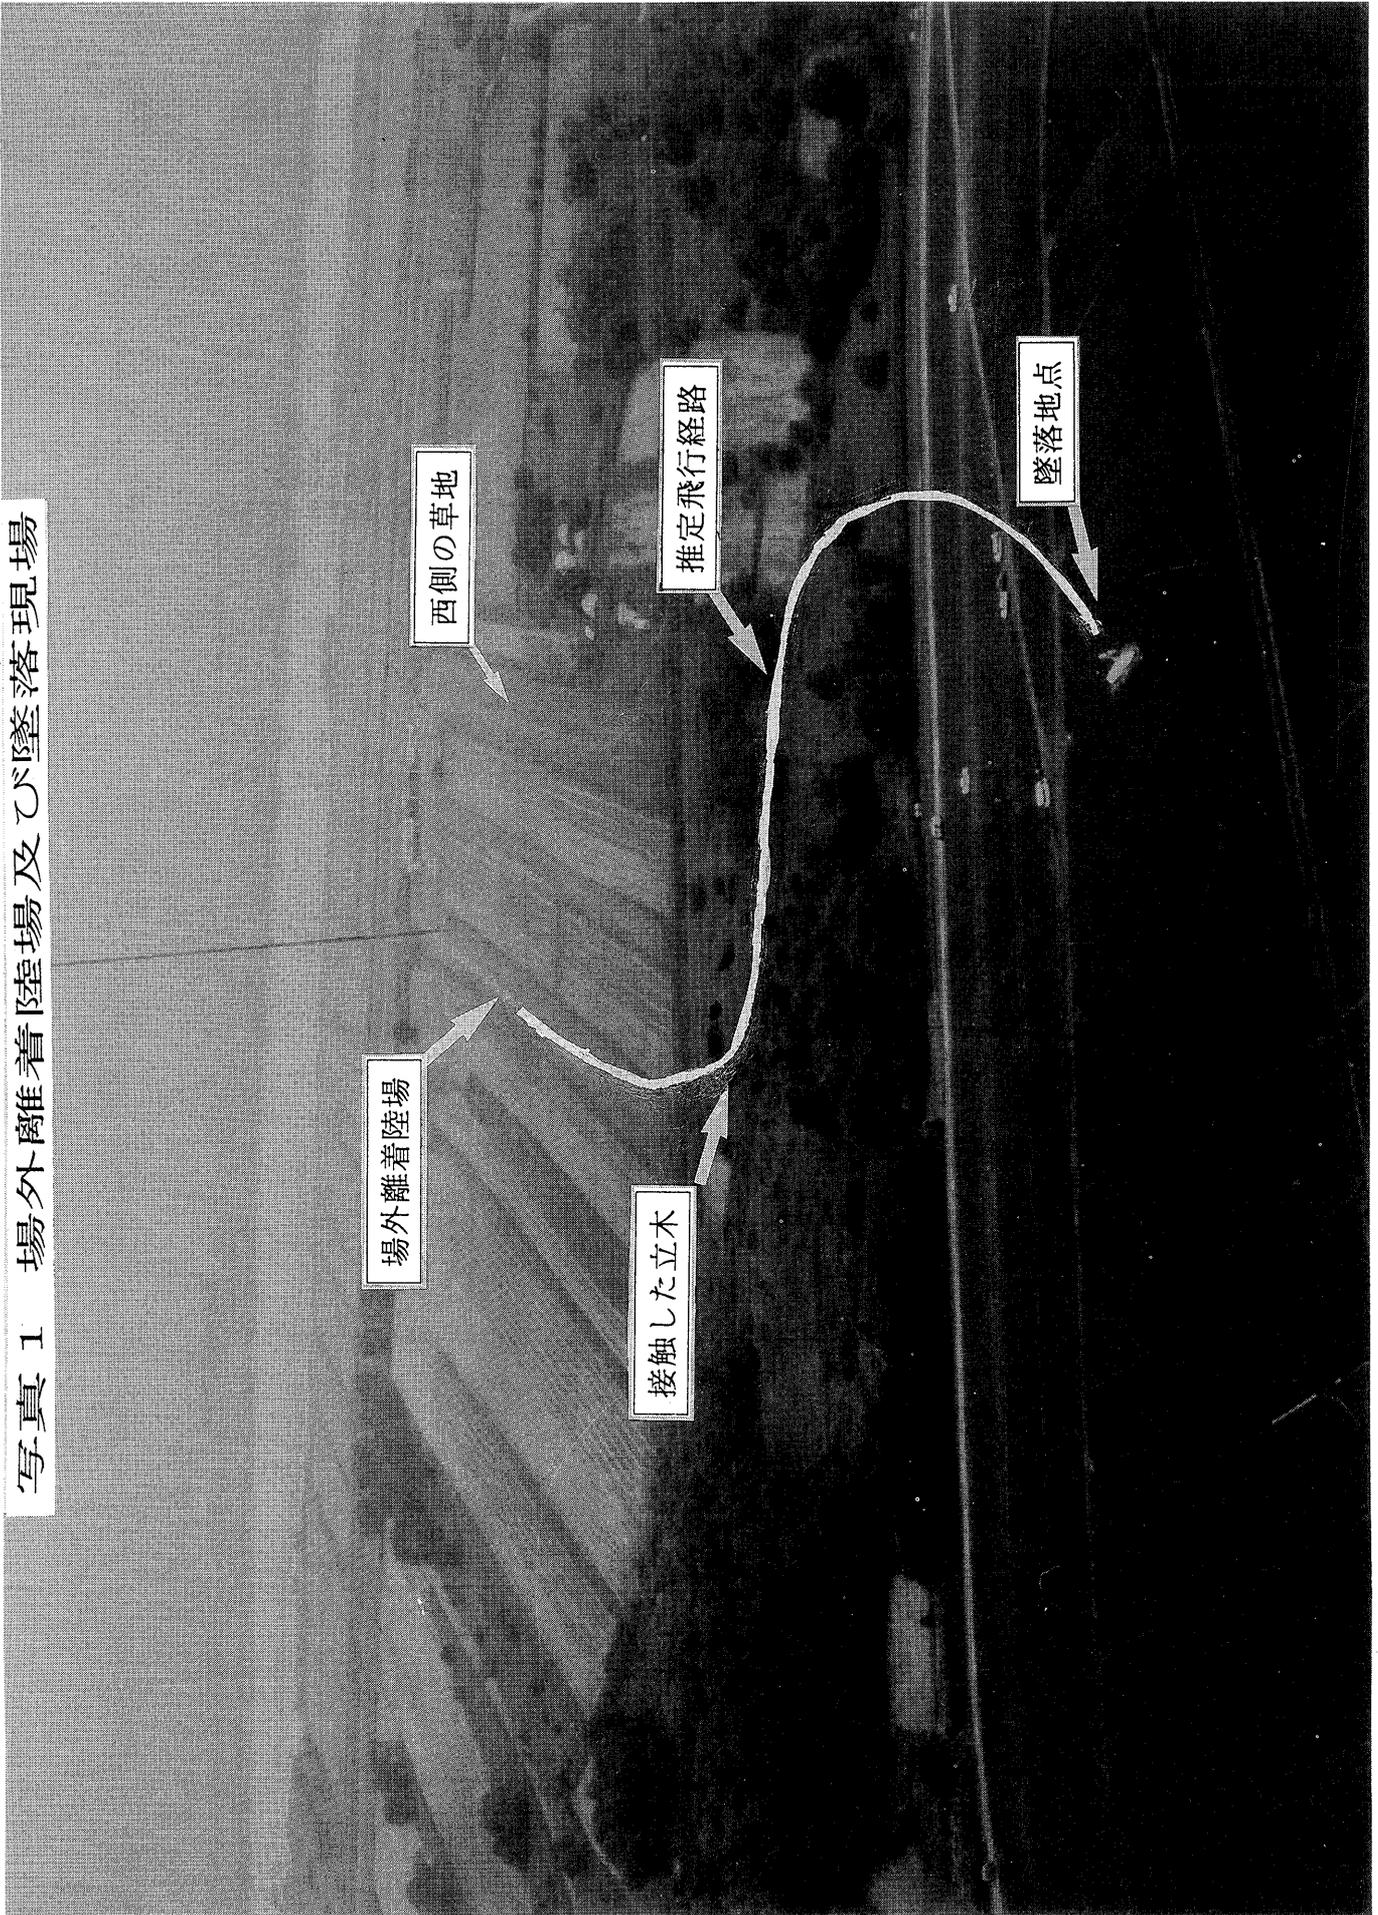
写真1 場外離着陸場及び墜落現場

事故現場は、同機がタッチ・アンド・ゴーを行った離着陸地帯の北側末端から北約350mにある水田であった。

周辺の状況は、同末端から北に約200m離れた位置に雑木林があり、高さ約13mの数本の立木の先端付近の枝が、東西方向に多数落下しており、落下した枝は鋭利なもので切断された様相を呈していた。

同場外離着陸場は、堤防に挟まれた河川敷にあり、離着陸地帯の北側末端から北に約200m離れた場所に雑木林がある。

離着陸地帯は、長さ450m、幅約20mで、その中に長さ約320m、幅約5mのアスファルト舗装が施されているが、アスファルト舗装は中央付近で少し東側に屈曲している。

また、離着陸地帯の西側に、離着陸地帯に平行して、離着陸が可能な2本の草地があった。

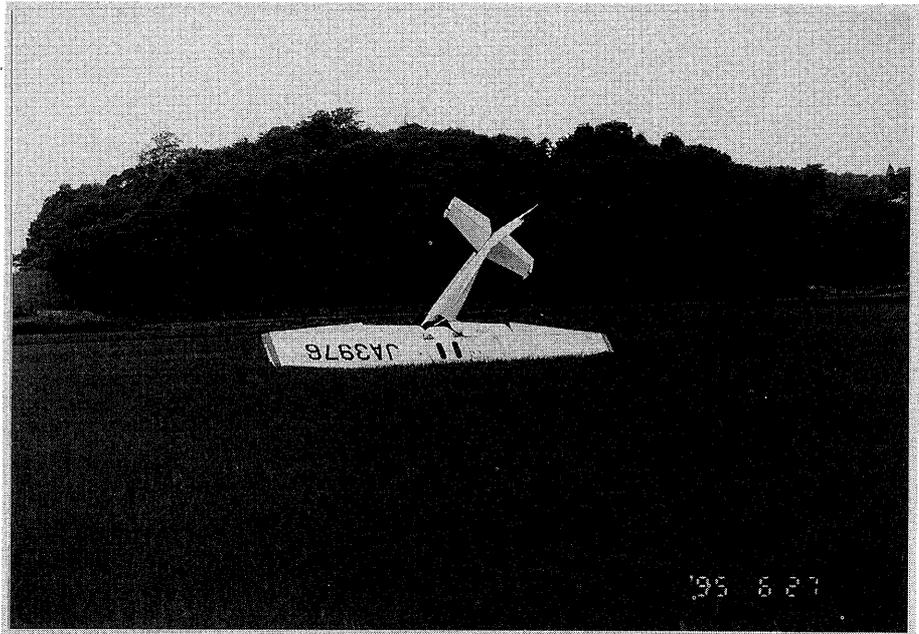
写真2 事故機

機体は、同場外離着陸場の北約350mの水田に、機首部を突っ込んで倒立していた。

機首は泥に埋まっており、キャブレタとオイル・フィルタは破断し、エンジン・マウントは押し潰されていた。

プロペラ・ブレードは、一方が少し後方に曲がっていた。

ファイア・ウォールは前方から圧縮されたように変形し、キャビンも変形していた。後部は左側に折れ曲がっていた。

前縁が押し潰され、圧縮されたように変形していた。

ストラットの前面に、多数の小さな打痕、外側に多数の擦り傷が認められた。

主脚のストラット・カバーの前面に擦り傷が認められた。

水平安定板の下面に擦り傷が認められた。

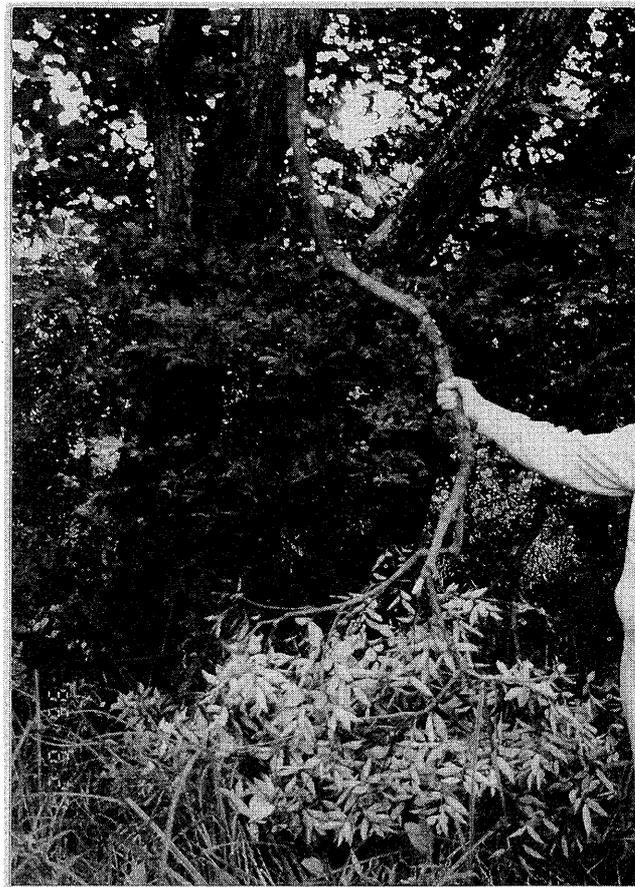
写真3 切断された枝

と、同機の主脚のストラット・カバー、主翼のストラット及び水平安定板の下面に擦り傷等があったことから、同機は、プロペラで立木の枝を切断し、機体の下面を立木に接触させたものと認められる。
