# 航空事故調査報告書

パイパー式PA-46-310P型JA4015

三重県度会郡紀勢町

平成8年12月7日

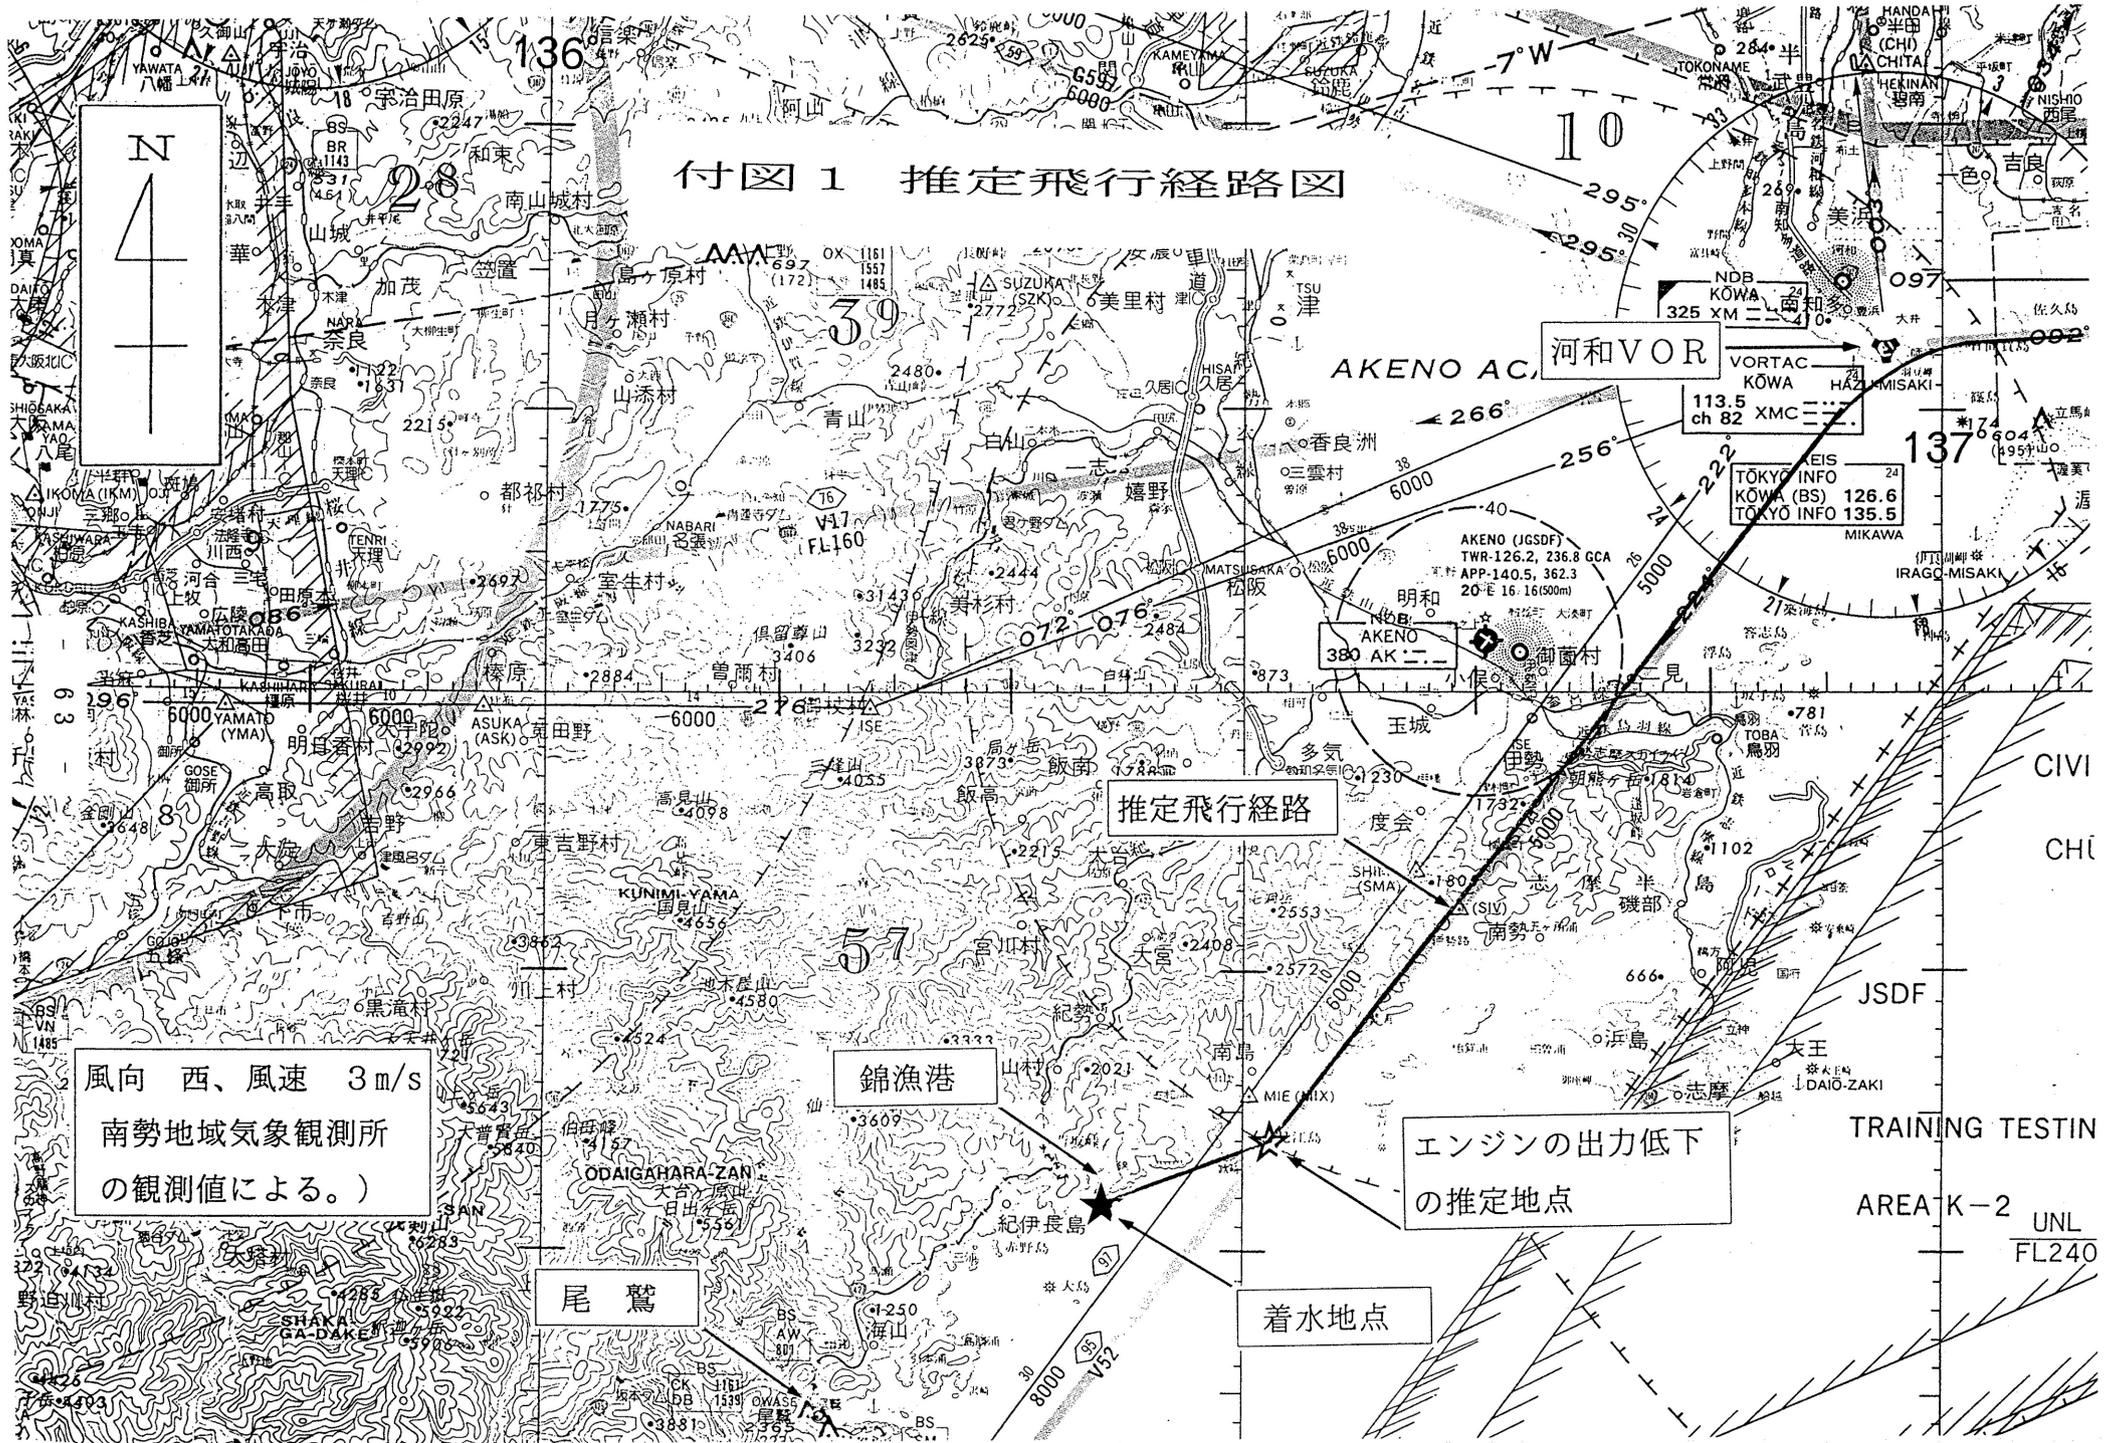
# 付図1 推定飛行経路図

事故発生地点は、三重県度会郡紀勢町錦港目戸鼻崎南西沖合約100mの海上で、事故発生時刻は、11時15分ごろであった。

エンジンの出力低下  
の推定地点

着水地点

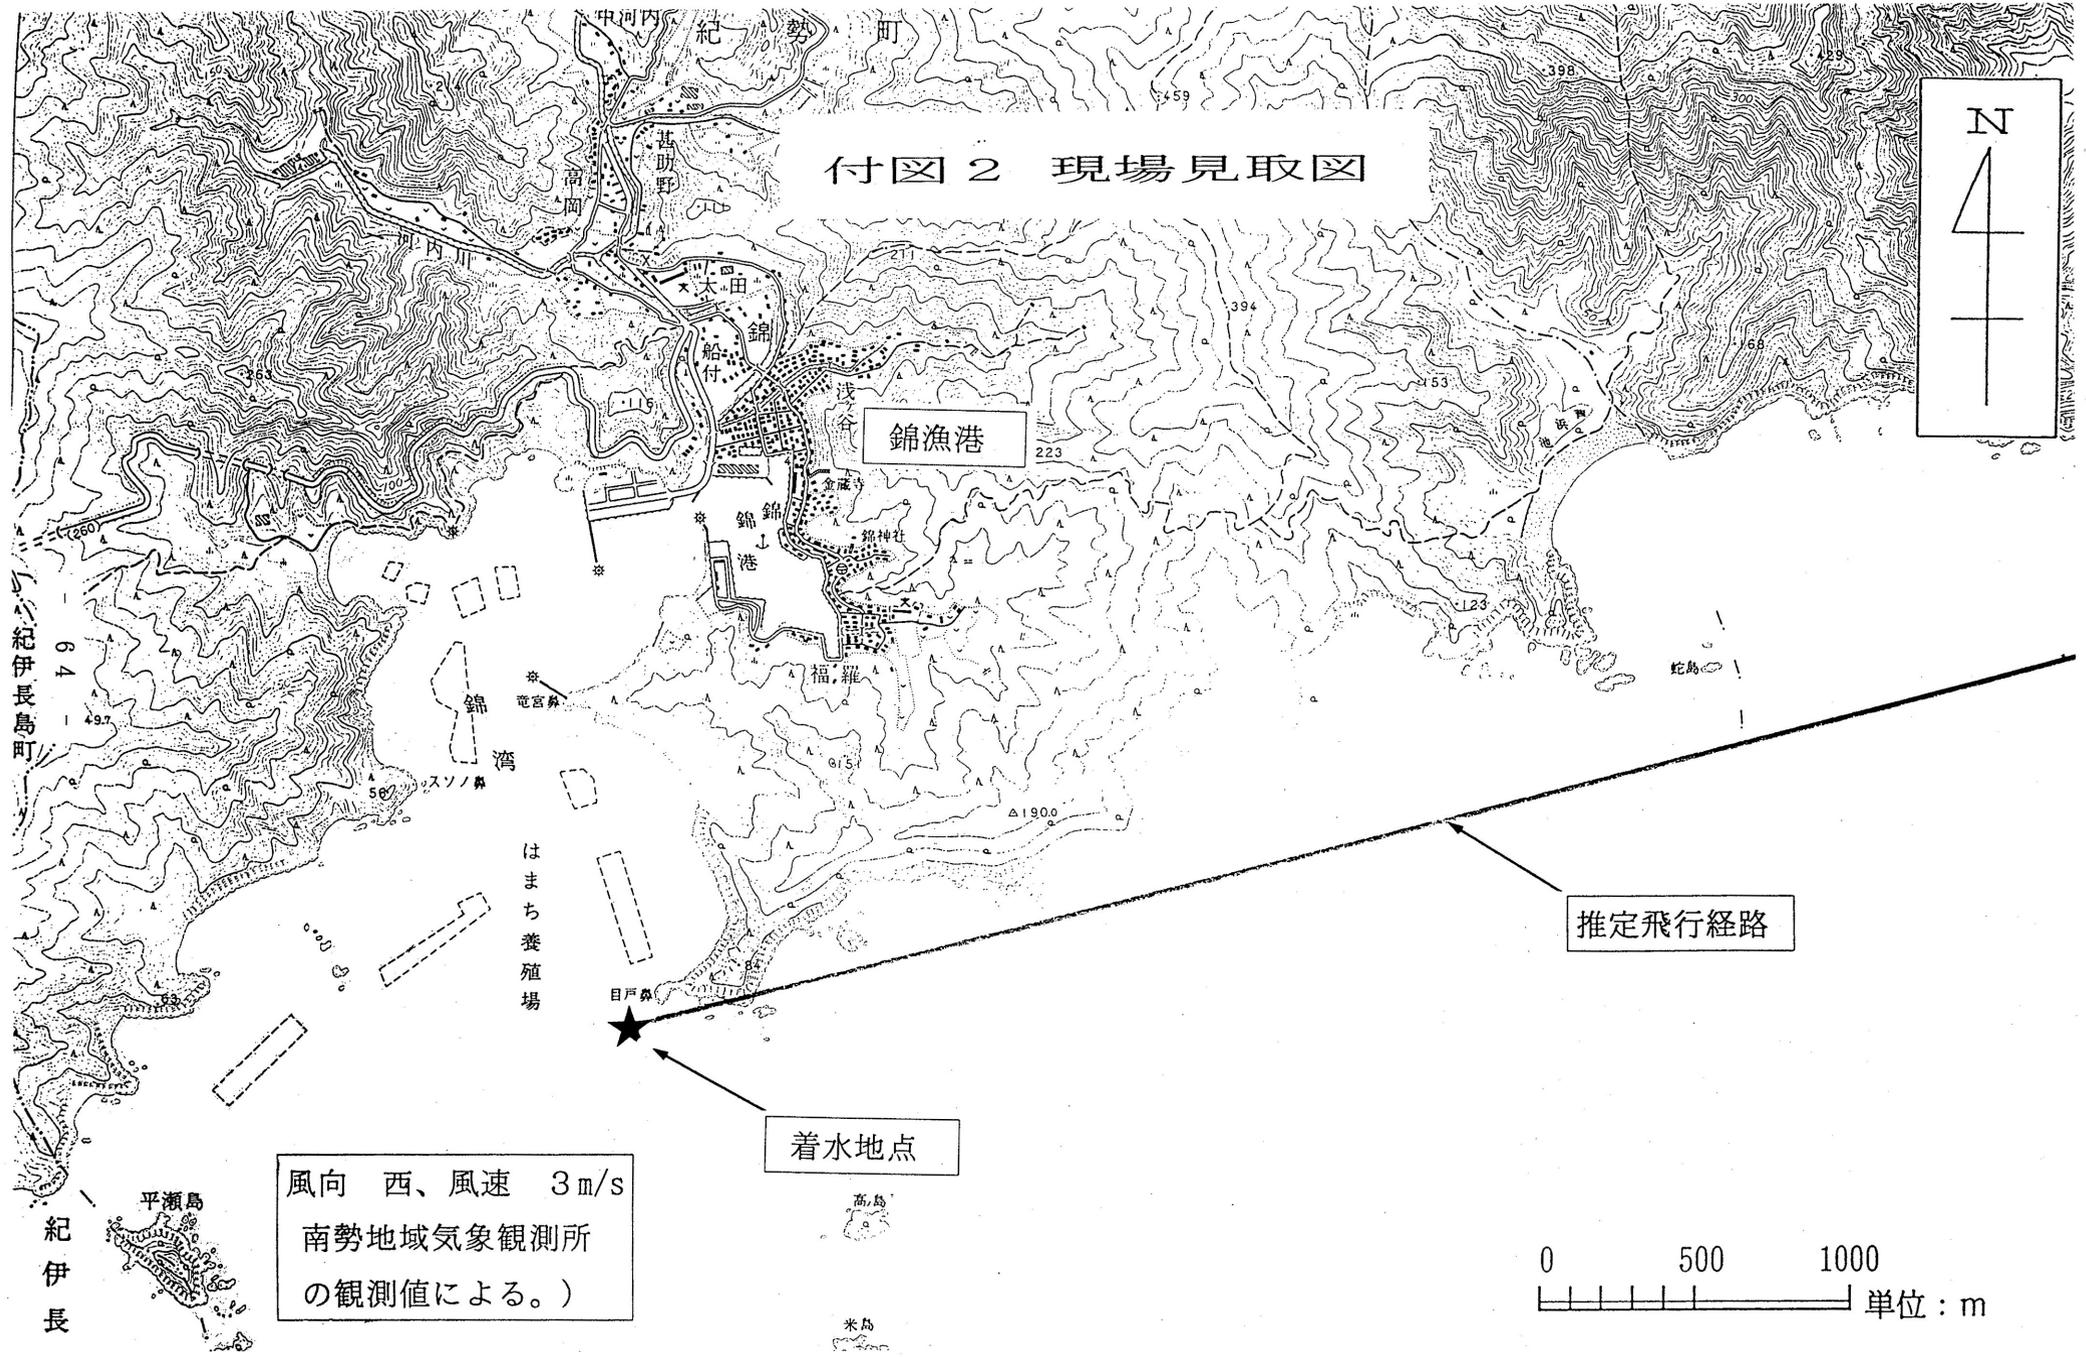
付図2 現場見取図

事故現場は、陸地から約100m離れた海上で、近くには養殖場があり、数隻の漁船が作業中であった。

同機は、着水して数分後に沈みかけたため、浮きをつけて港内まで曳航された。

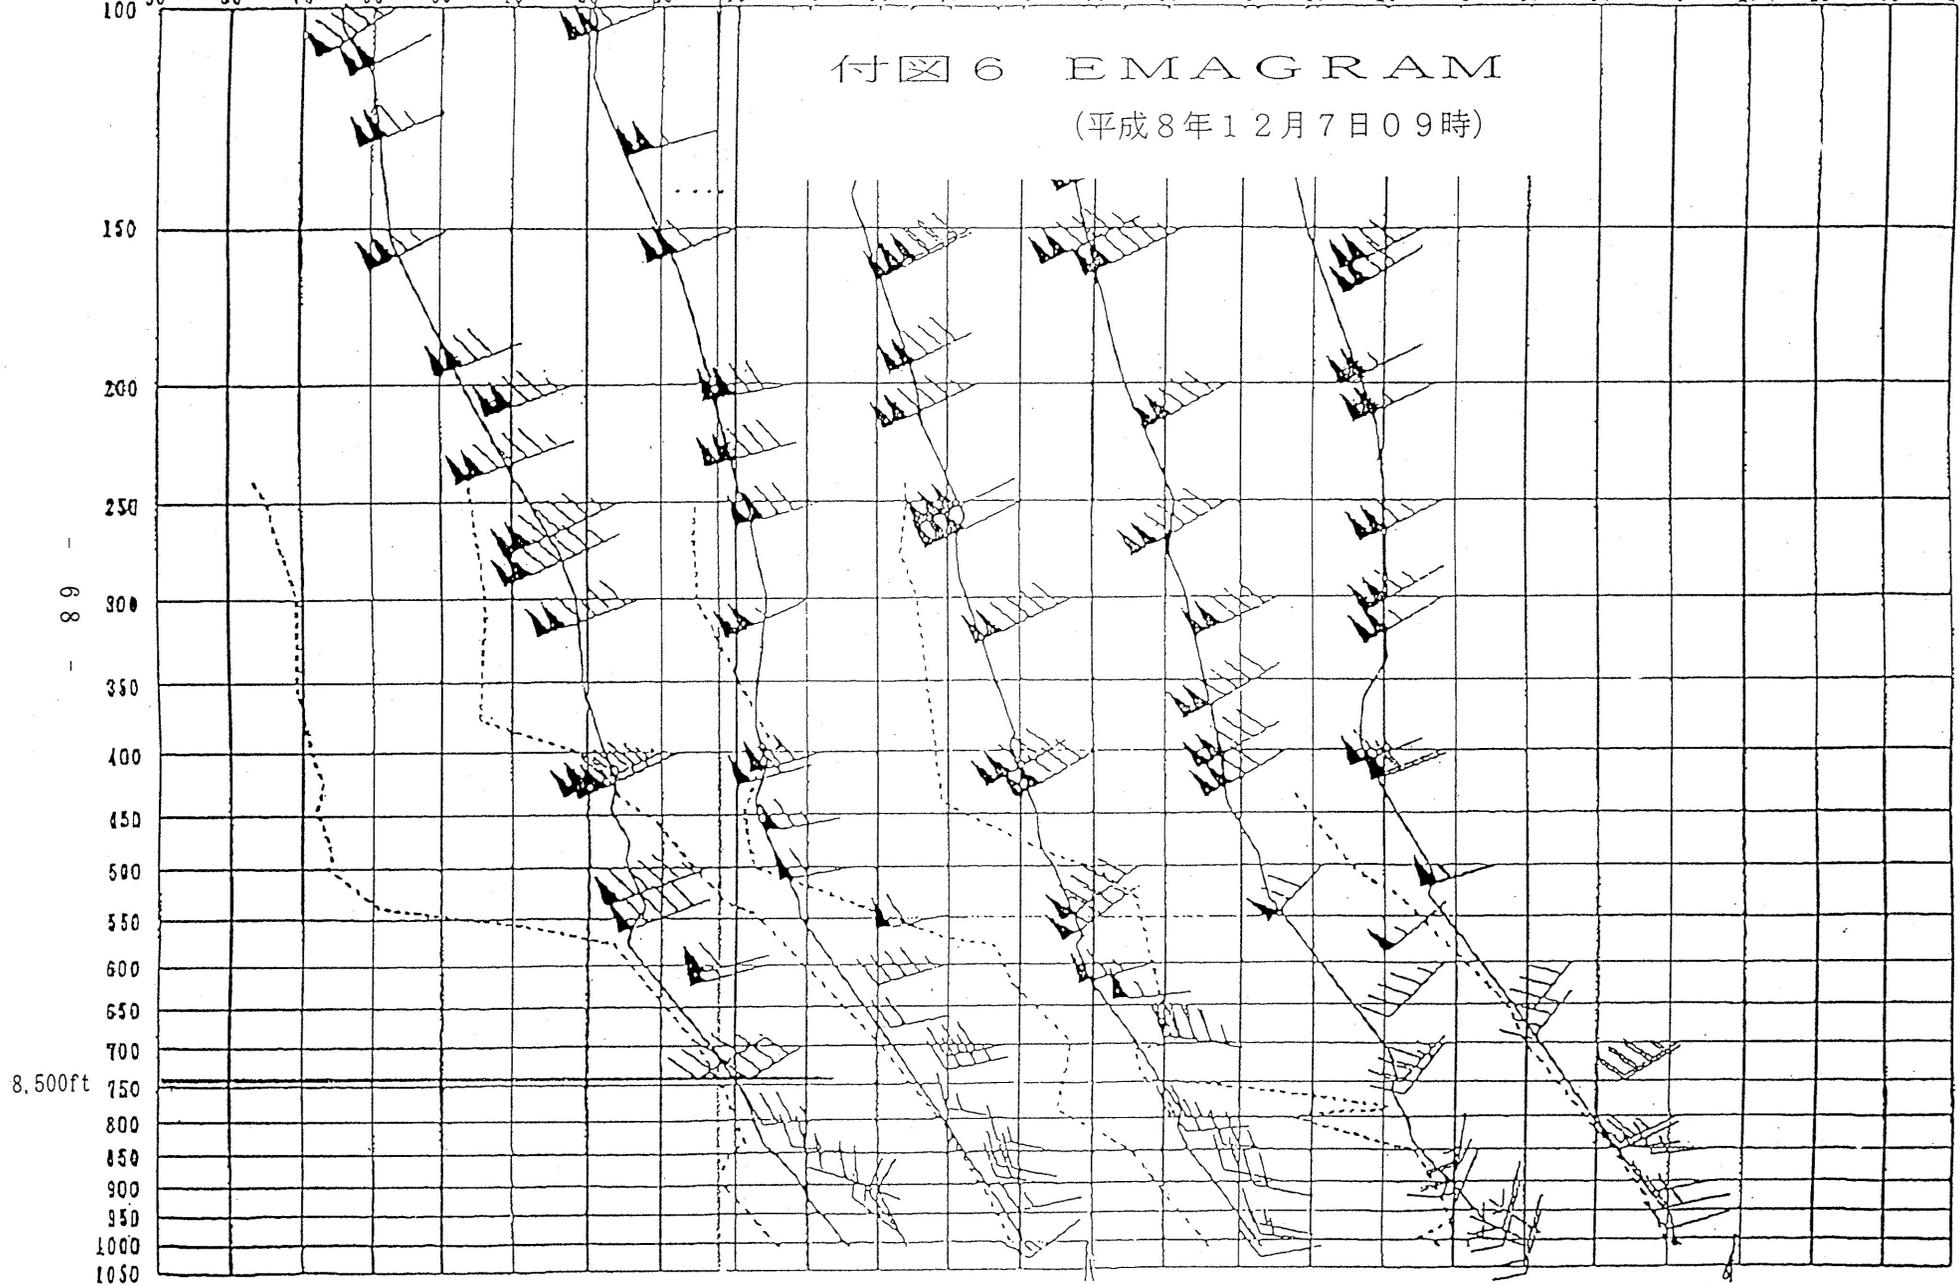
## 付図6 EMAGRAM

2.7.5 事故当日09時のEMAGRAM (断熱図の一つで、大気の状態を表すための図)によれば、潮岬上空では、高度8,500ftに相当する気圧740hPaの気温は-10°C、露点温度は-12.5°Cで、その差は3°C以下であったと見込まれ、アイシングの起こりやすい気象状態であった。

事故発生時刻は、この約2時間後であり、気象状態の推移から、事故現場付近の上空の気象状態は、09時の潮岬上空の気象状態に似ていたと考えられる。

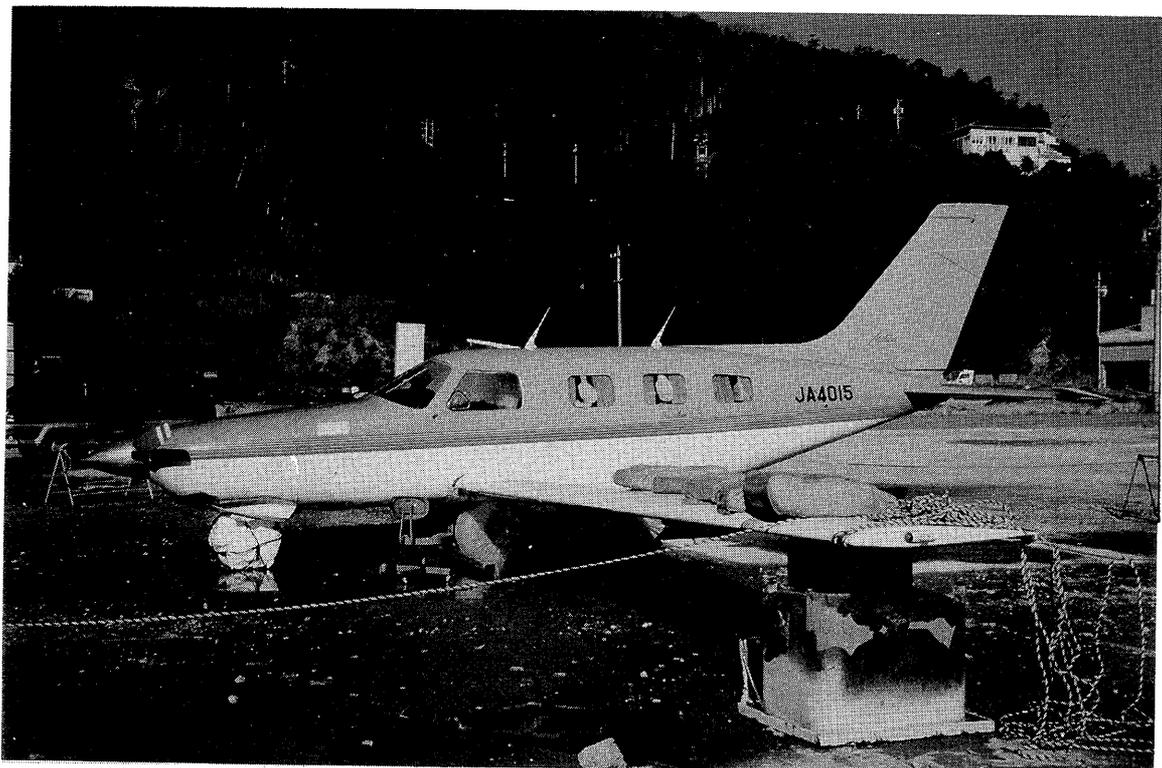
写真2 事故機（引揚後）

胴 体	皺
主 翼	左右とも皺
プロペラ	湾曲

- ① 胴体の側面及び下面に皺が発生していた。
- ② カウリング下面及び脚ドアが変形していた。

- ① 主翼付け根付近に皺が発生していた。
- ② フラップ・トラックの取り付けリベットが破断していた。

プロペラ・ブレードは、2本とも後方へ湾曲していた。

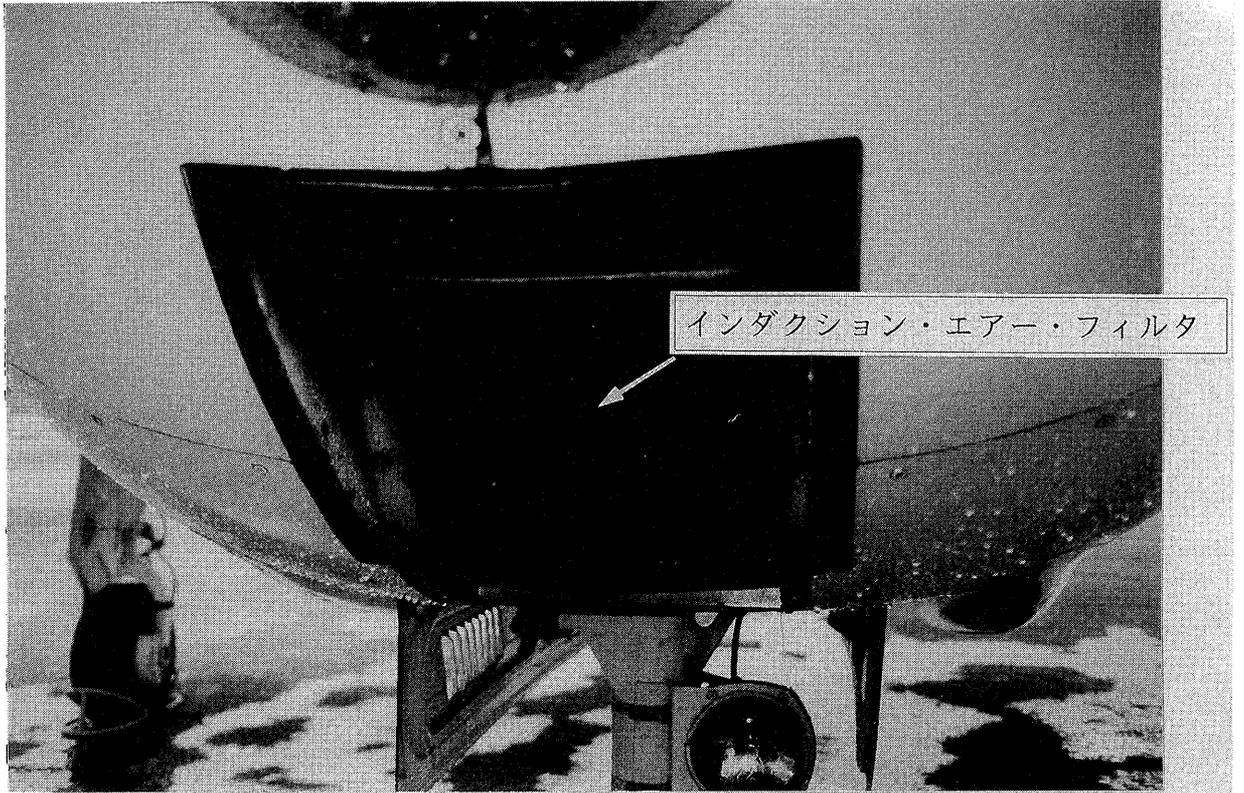
写真3 インダクション・エアー・フィルタ

インダクション・エアー・フィルタは、海水により濡れていたが、損傷及び異物による詰まりはなかった。

- 3.1.6 2.7.5に述べたように、事故現場付近の上空8,500ft付近は、気温が低く、湿度も高かったことから、アイシングの起きやすい気象状態であったと推定される。
- 3.1.7 同機のエンジンの点火系統、ターボ・チャージャ、燃料系統に異常が認められなかったこと、3.1.4に述べた飛行状況が2.9(2)後段に述べた現象と似ていること、同機のインダクション・エアー・フィルタに損傷及び異物による詰まりがなかったこと並びに3.1.6に述べたようにアイシングの起きやすい空域を飛行していたことから、同インダクション・エアー・フィルタに付着した水分が凍結してインダクション・エアー・フィルタが詰まり、空気の流入が制限されてエンジンの出力が低下したものと推定される。

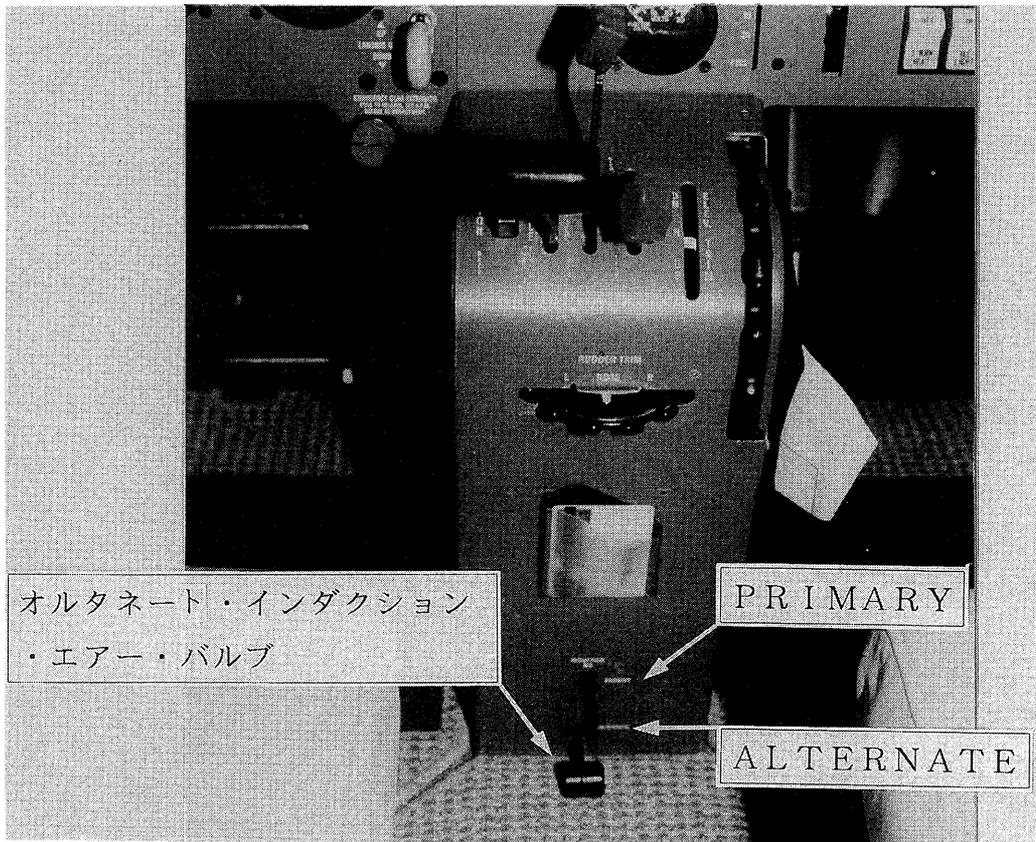
写真4 オルタネート・インダクション  
エアー・バルブ

エアー・フィルタが詰まった (汚れ、凍結、その他) 場合は、代替吸気の流入空気経路を確保する機能を持っている。しかし、このエンジン・インダクション・エアー系統は、エアー・フィルタの詰まりが生じた場合、自動的にオルタネート・インダクション・エアー・バルブが開口するようにはなっていない。

- しかし、機体の調査結果及び機長の口述から、同バルブはALTERNATE位置に操作されなかったものと認められ、これらのことから、インダクション・エアー・フィルタが凍結したものと推定される。
- 3.1.9 エンジンの出力が回復しなかった同機は、海上に不時着水し、水没したものと認められる。

なお、エンジンの出力が低下したことについては、インダクション・エアー・フィルタの凍結によるものと推定されるが、その際、機長がオルタネート・インダクション・エアー・バルブをALTERNATE位置に操作しなかったため、エンジンの出力が回復しなかった可能性が考えられる。
