航空事故調査報告書
個人所属
セスナ式T337D型JA5158
南紀白浜空港
平成8年6月2日

平成9年6月25日

航空事故調査委員会議決

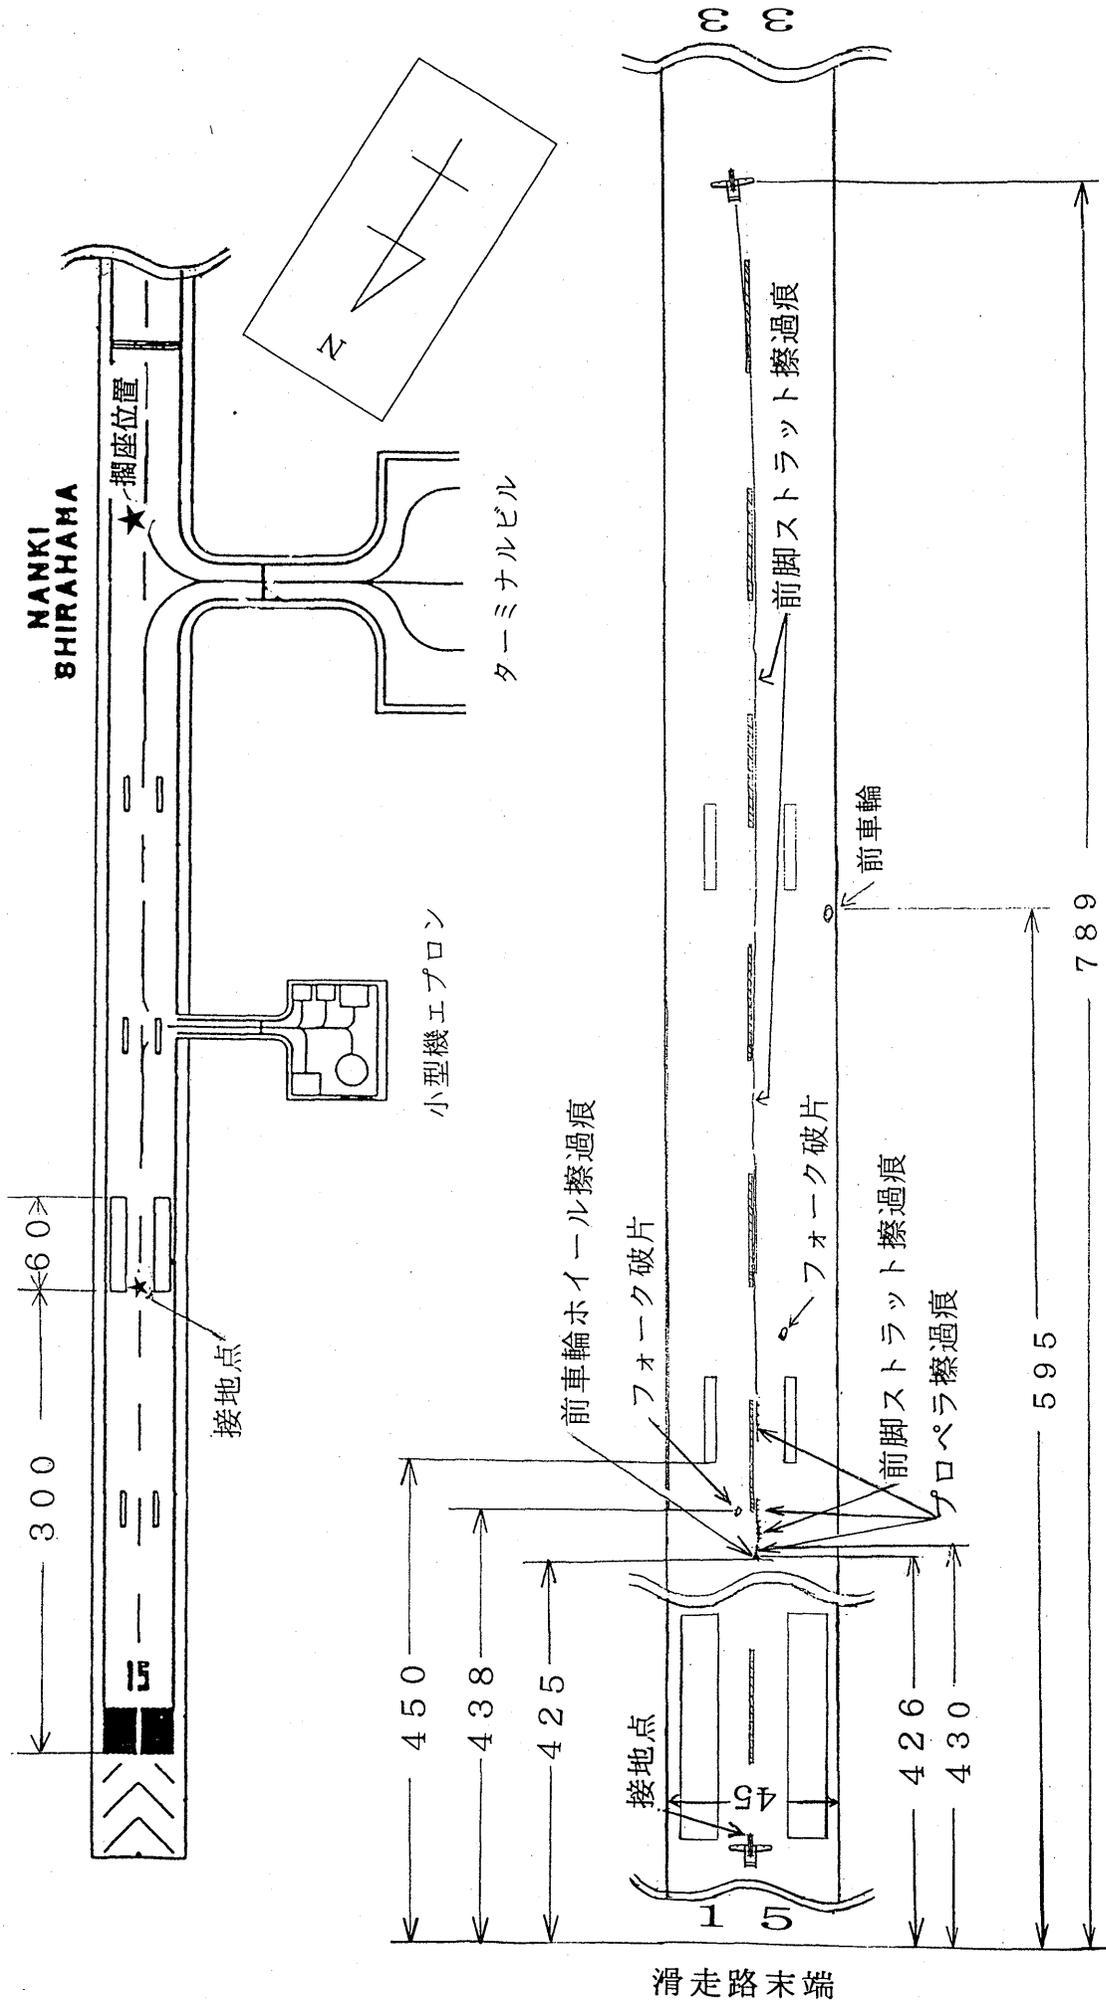
付図 1 事故現場見取図及び推定滑走経路図

事故発生地点は、南紀白浜空港の滑走路15末端から約425mの滑走路上で、事故発生時刻は、10時30分ごろであった。

事故現場は、南紀白浜空港の滑走路上で、滑走路15末端から約438～595mの滑走路上に、前脚フォークの破片及び脱落した前車輪が散乱していた。

前車輪のホイール・ハーフによる擦過痕が、滑走路15末端約425mの地点から約2mにわたって認められた。

滑走路には、前方プロペラが叩いた痕跡が、滑走路15末端約426mの地点から約45mにわたって12カ所認められた。

その他、前脚ストラットによる擦過痕が、滑走路15末端約430mの地点から機体停止地点（同約789m）まで認められた。

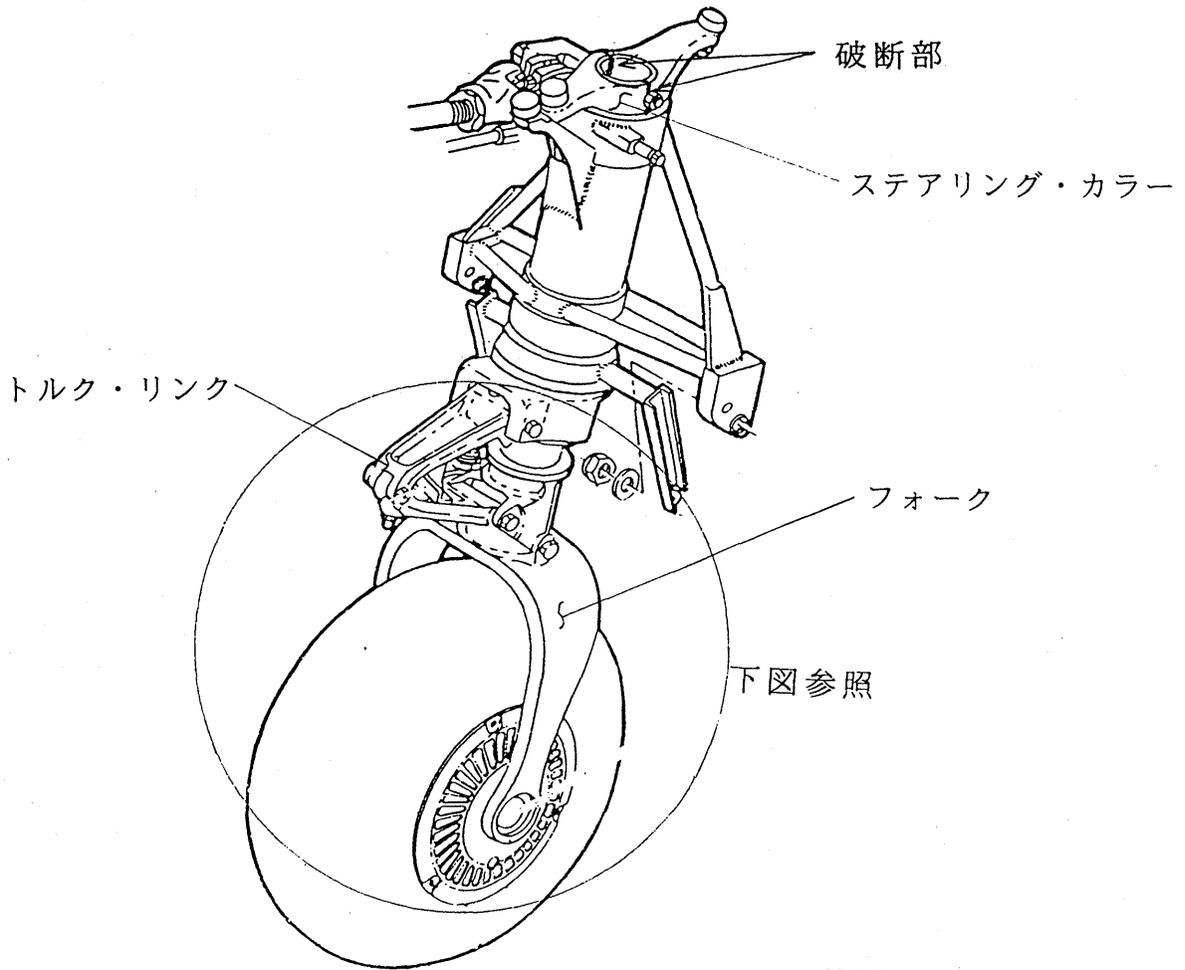
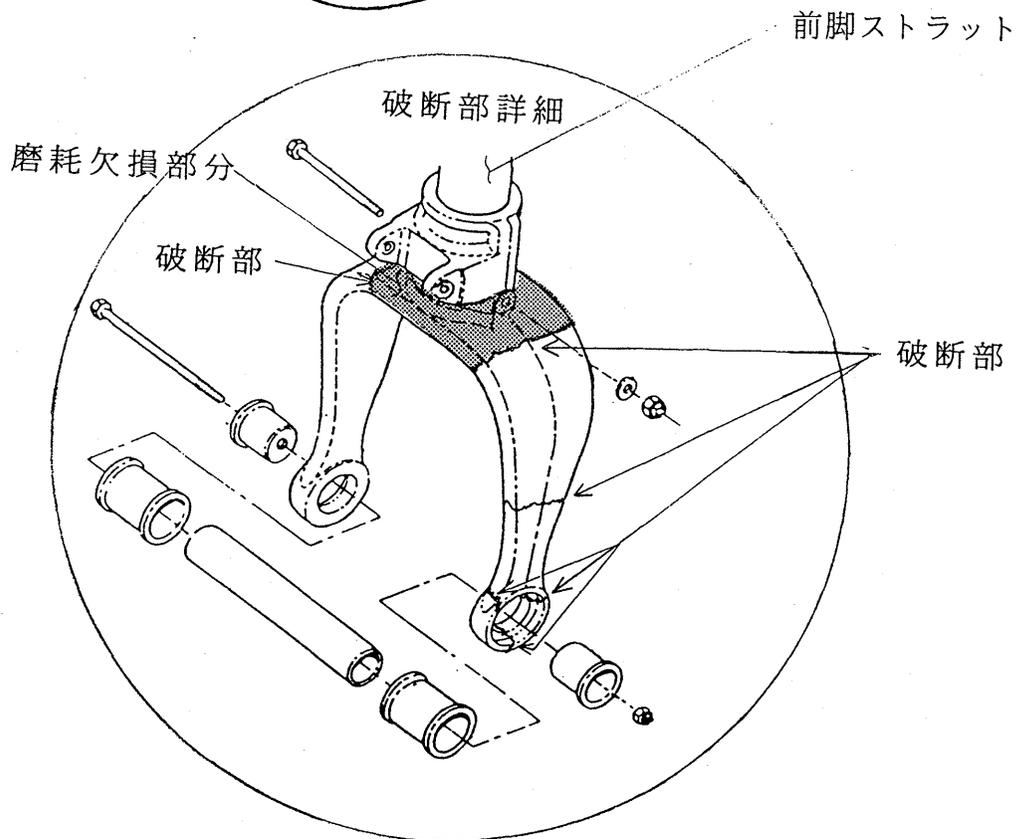
付図 2 前脚の損傷状況

- ① 前脚のフォークが破断していた。
- ② 前脚のトルク・リンクが右方向に偏向していた。
- ③ 前脚頂部のステアリング・カラーが破断していた。
- ④ 前脚ストラット下部約4cmが擦れ、磨滅していた。
これは、滑走路面との摩擦によるものと認められた。
- ⑤ 前車輪の左ホイール・ハーフのフランジ部が全周にわたり損傷していたが、右ホイール・ハーフには損傷がなかった。
- ⑥ タイヤは、接地時に空気注入弁が折損したと考えられ、空気が抜けていた。

(2) フォークの車軸（車輪の中心を通る円筒軸）が通る左側の穴（フォークで最も厚さが薄い部分である。）が、3カ所で破断していた。

調査の結果、この穴の破断は、穴が前後方向に拡がる方向に変形したことにより、破断したものと認められる。

破断面を走査型電子顕微鏡により調査した結果、疲労破断の痕跡は認められず、衝撃破壊の様相を示していた。

(3) このほか、フォークが左右上部及び左中間部の3カ所で破断していた。これは、前車輪が外れた後、接地し破断したものと認められる。

- (1) 同機は、ゴー・アラウンド後の着陸時、進入速度が速すぎたにもかかわらず、機長が接地点が延びるのを避けるため手前に接地させようとして、大きい沈下率で接地させたため、機体がバウンドしたものと推定される。
- (2) 2.9.2(2)⑤及び2.9.3に述べたことから、同機の前車輪は、再接地時、右に向いた状態で強く接地したものと推定される。
これについては、機体がバウンドした際、右ラダーが使用され、連動するステアリングにより前車輪が右に向いていた可能性が考えられる。
- (3) その結果、フォークの車軸の穴が破断して前車輪が外れ、滑走路上に攔座したものと推定される。

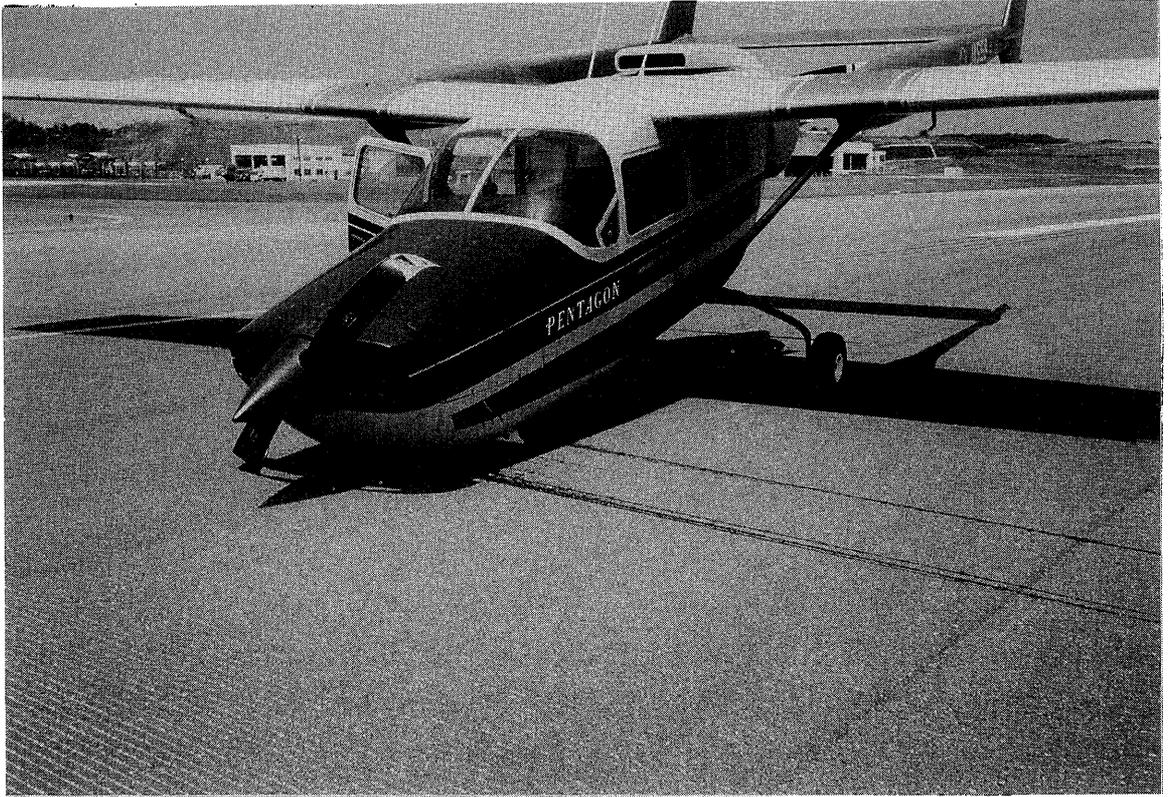
写真 1 事故機

(1) 前方プロペラ	湾	曲
(2) 前脚	破	損
(3) 機首下部	損	傷

- ① 前方プロペラの両ブレードの先端から約50cmの部分が後方に湾曲していた。
- ② 前方プロペラの片方のブレードのピッチ変更機構は内部が破損していた。
- ③ 後方プロペラに、異常は認められなかった。

- ① カウル・フラップが損傷していた。
- ② 排気管が損傷していた。
- ③ 前脚ドアが損傷していた。

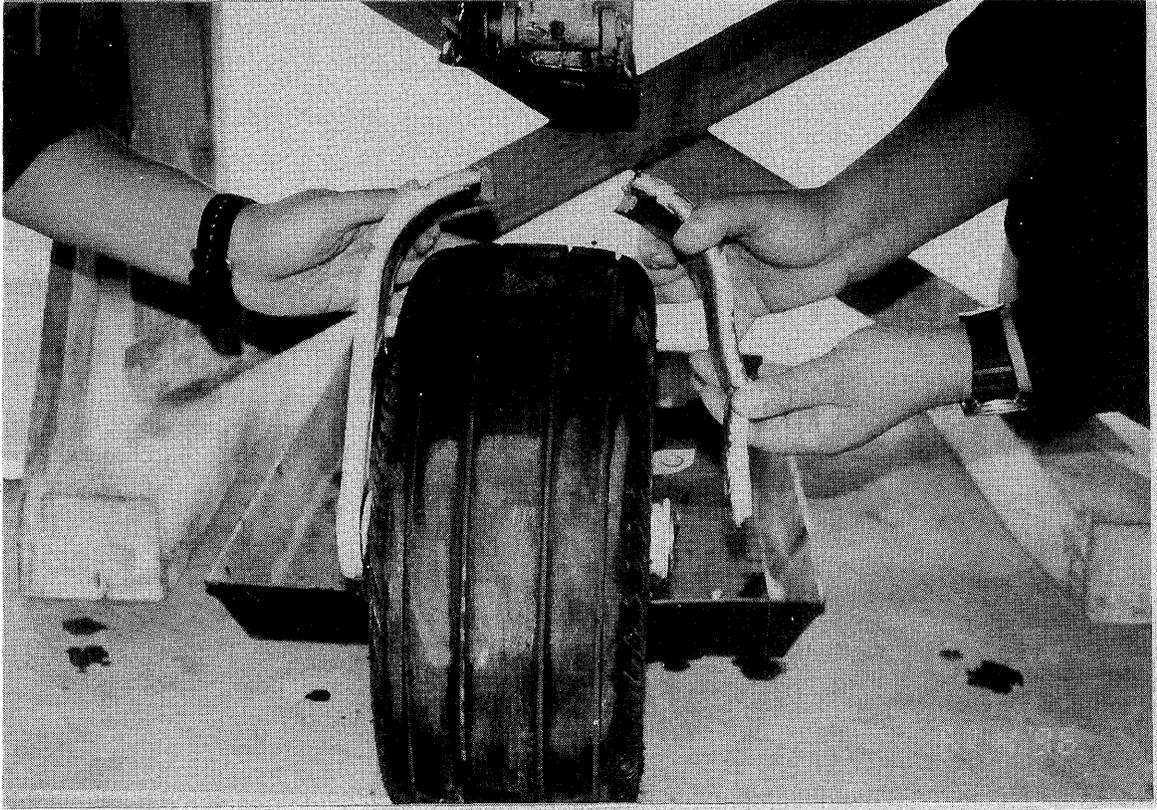
写真3 前脚フォークの破損状況

(1) 破断したフォークの材質は、アルミニウム合金製で、表面には塗装が施されている。
