航空事故調査報告書
クイックシルバー式MXⅡHP-R503型
超軽量動力機JR1193
山形県西置賜郡白鷹町
平成7年4月8日

平成9年5月8日

航空事故調査委員会議決
委員長 竹内和之
委員 小林哲一
委員 川井力
委員 東口實彦
委員 相原康彦

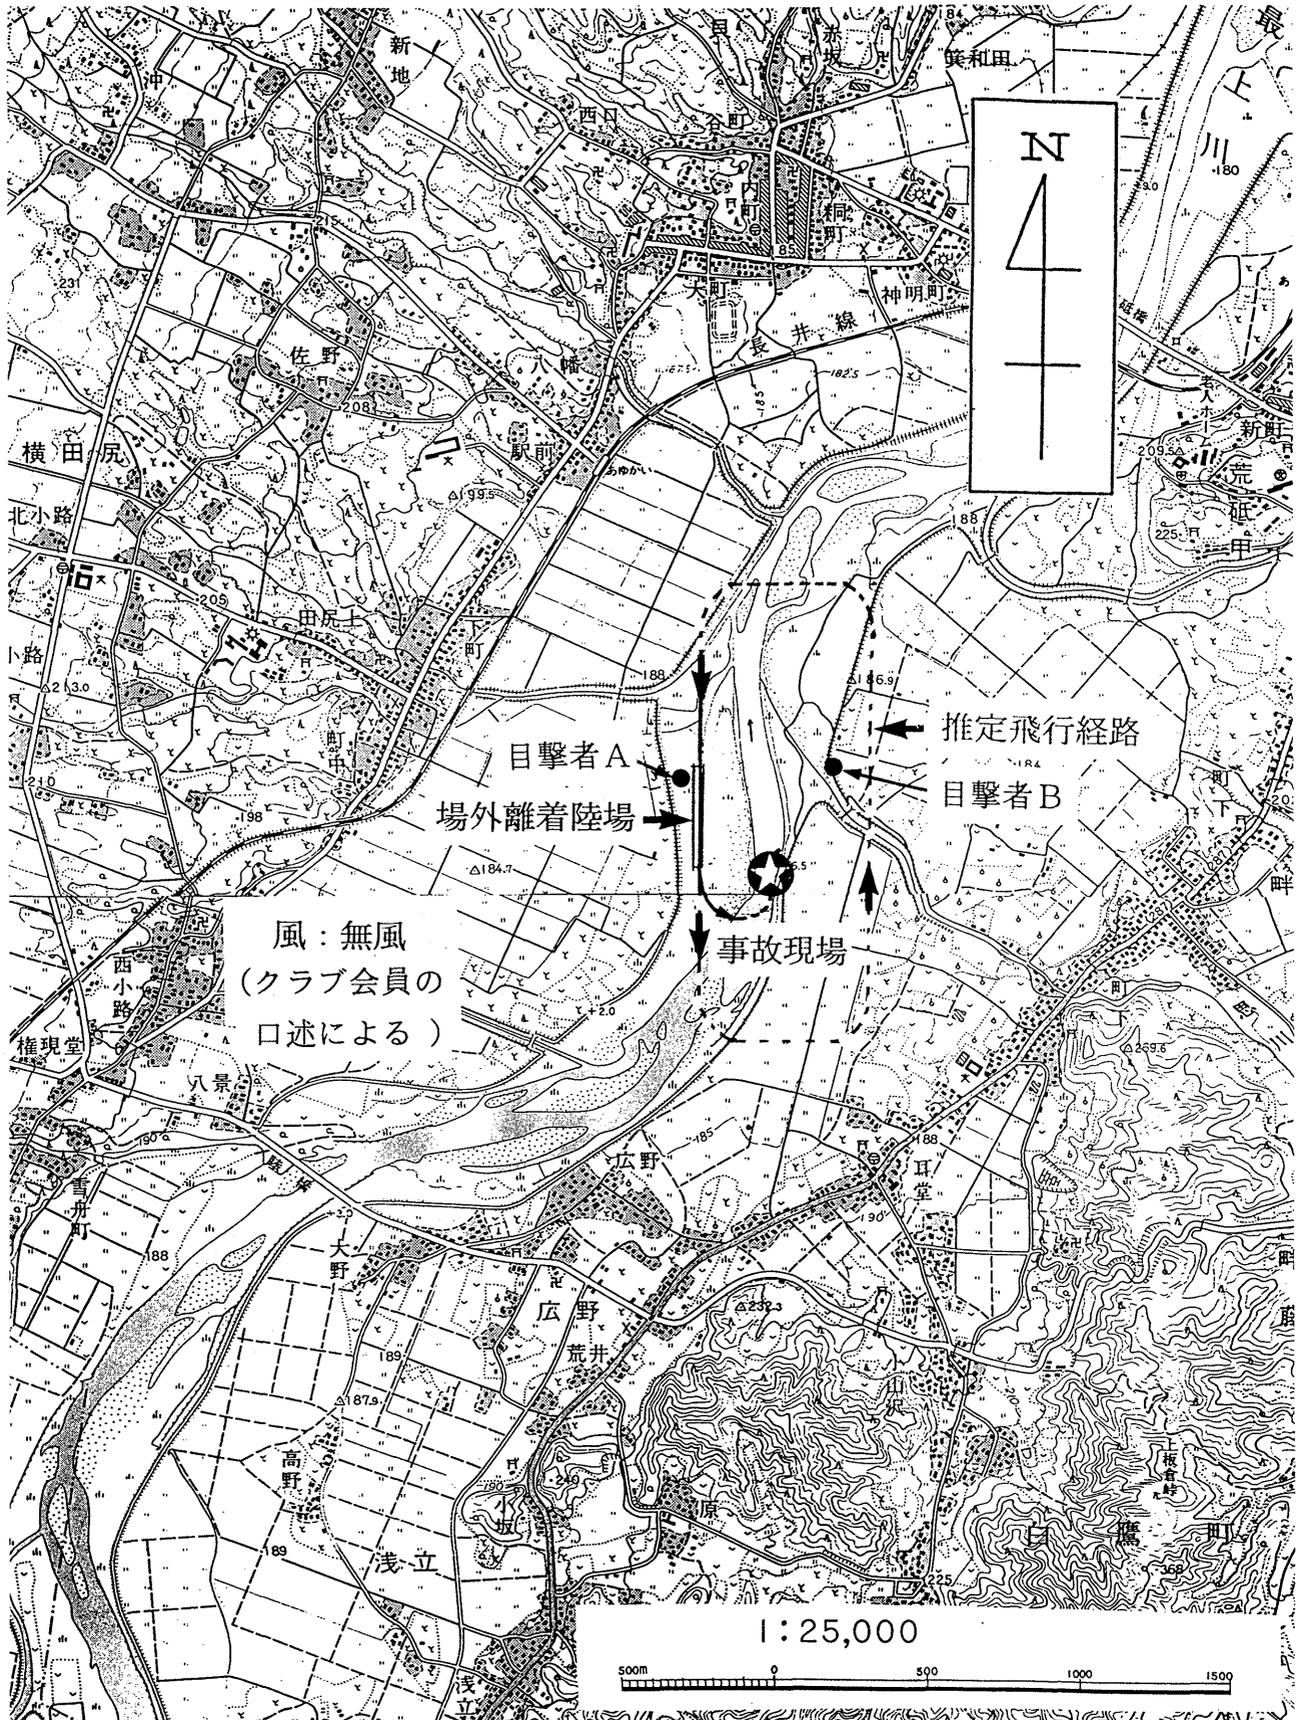
付図 1 推定飛行経路図

17時05分ごろ、操縦者は、同機に単独で搭乗して離陸したが、事故に至るまでの飛行経過については、2人の目撃者によれば、次のとおりであった。

同機は、場外離着陸場の上空を低空で飛行し左に旋回をしたが、その直後に無線で「エンジン停止」を通報してきた。よく見たところ、同機のプロペラが止まっており、その時の高度は40mくらいであった。

木立があって墜落状況は確認できなかったが、見えなくなってから3～5秒後に「バサッ」という最上川に墜落する音がした。

同機は、着陸するかのように見えたが低空で飛行し、上昇しながら左に旋回をして、川の上に来たころ、頭から落ちた。

事故発生地点は、山形県西置賜郡白鷹町大字横田尻11-16地先の最上川内で、事故発生時刻は、17時10分ごろであった。

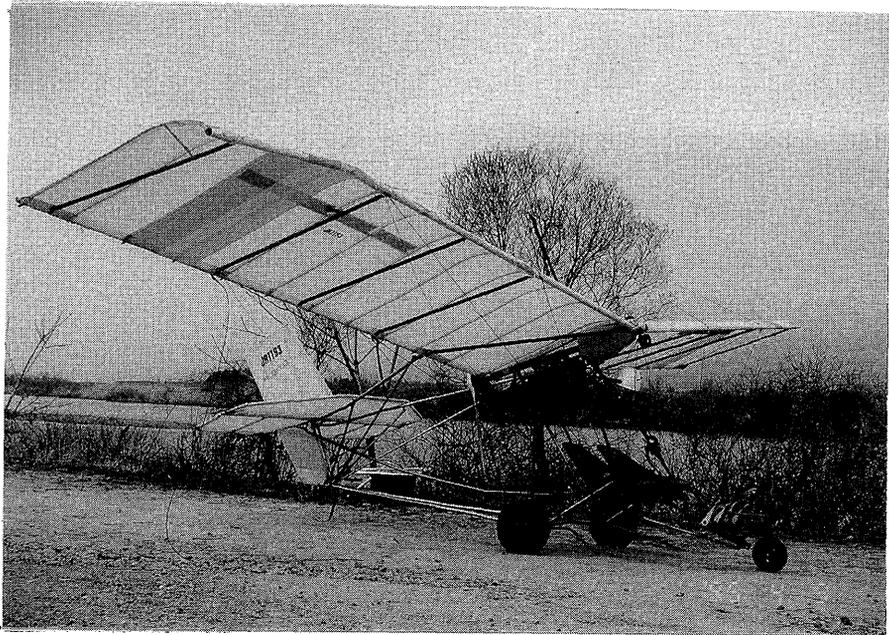
写真 事故機

中 破

左右テンション・ストラット	破 断
右リーディングエッジ・スパー（翼端より1.2m部）	湾 曲

機体を調査した結果、操縦系統を含め、機体には、墜落時及び機体の引き上げ時に生じたと思われる損傷を除き、異常は認められなかった。
