航空事故調査報告書

グローブ式G103AツインIIアクロ型 JA2412

栃木県小山絹滑空場 平成9年4月12日

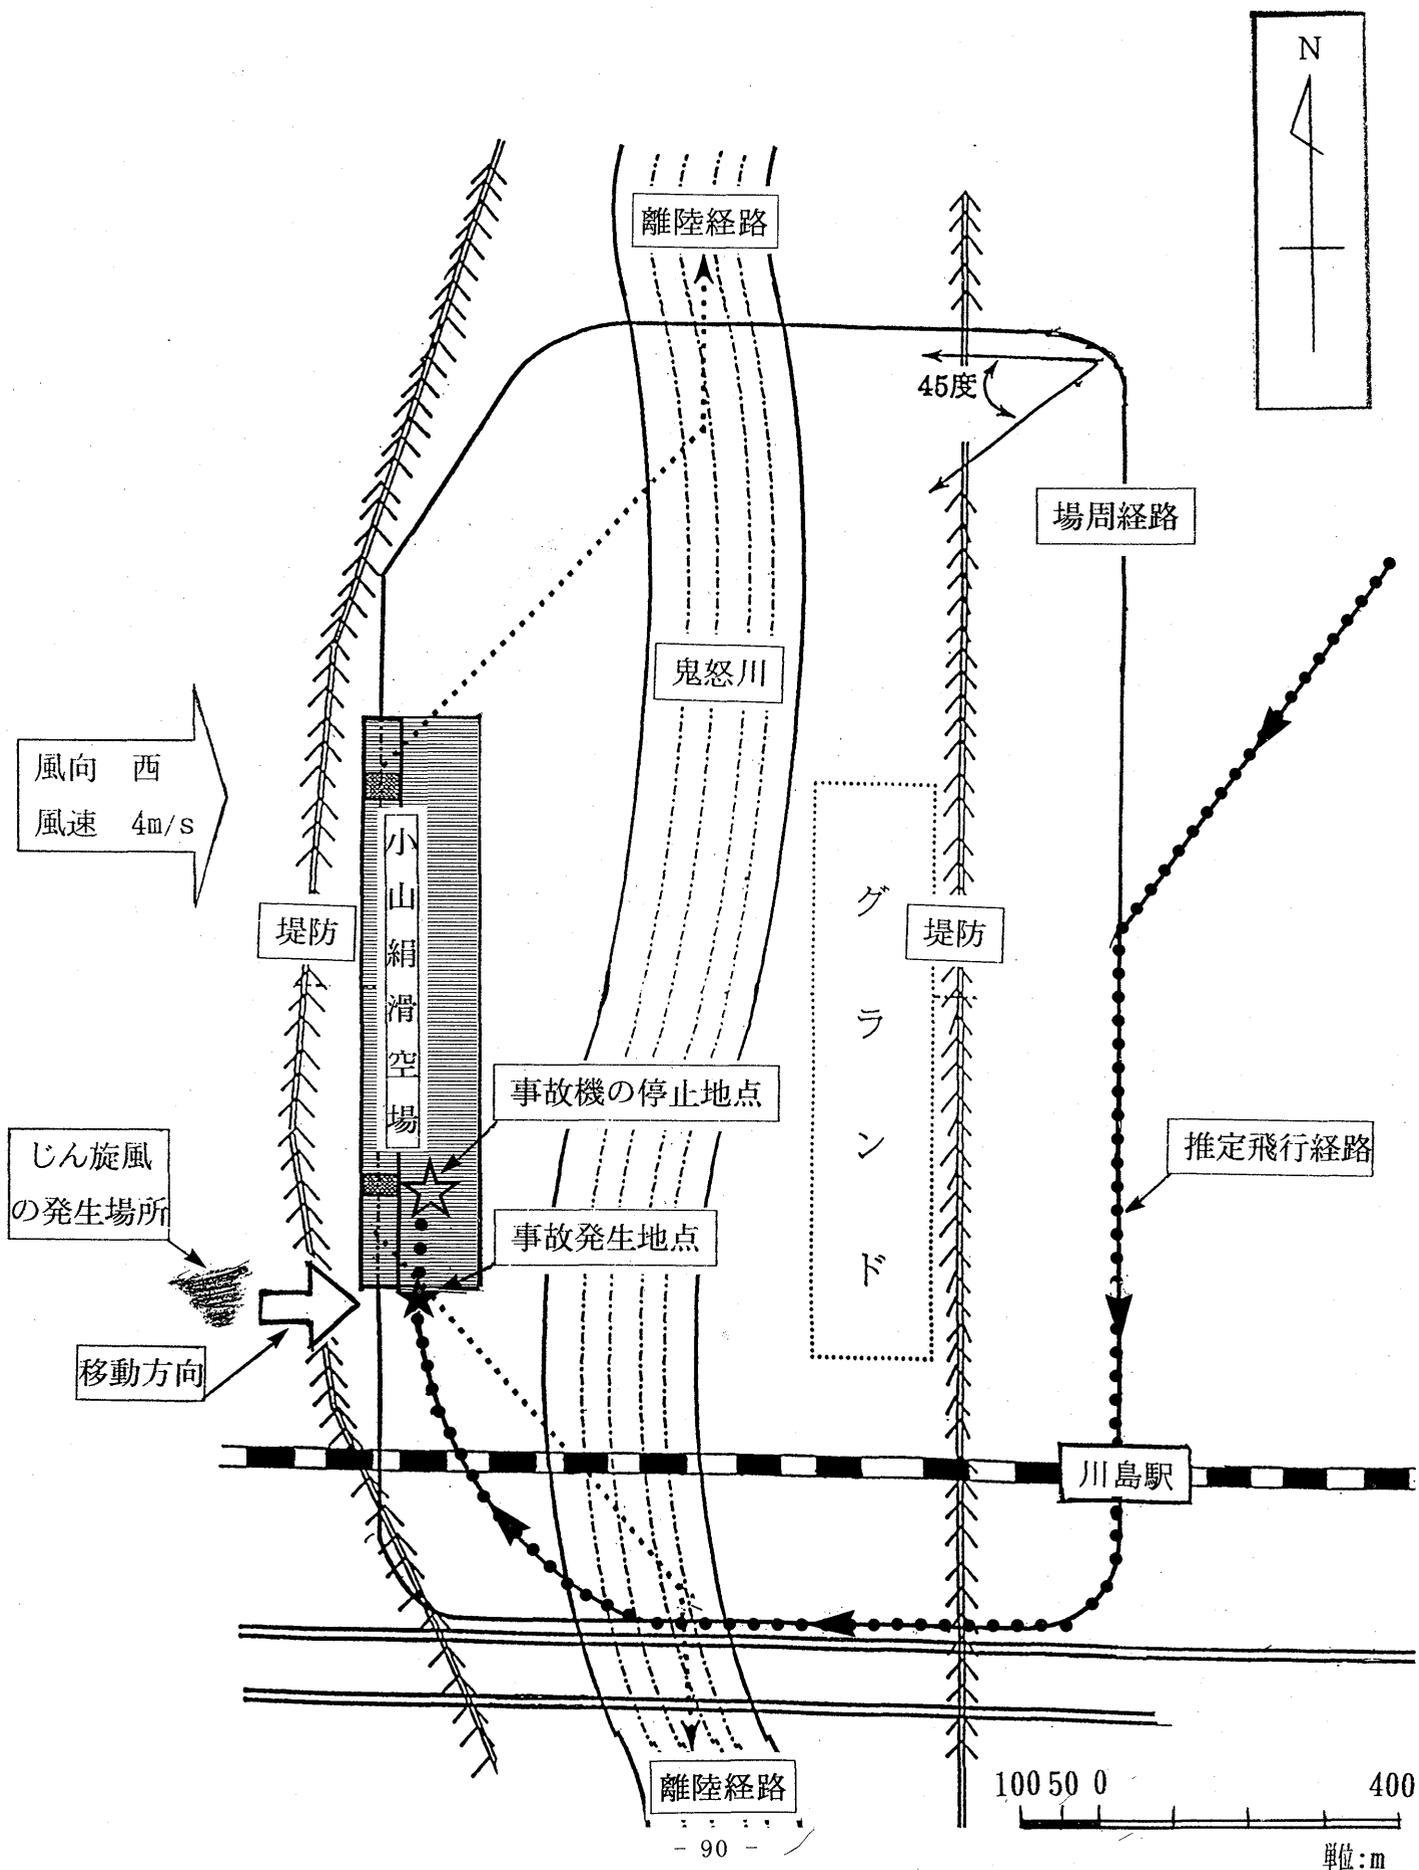
付図1 事故現場見取図

滑空場の末端付近の草地に、同機の前輪及び尾輪並びに左主翼翼端の接地痕があり、機体は、接地痕から約60m離れた滑空場内の草地に機首を南東に向け、停止していた。

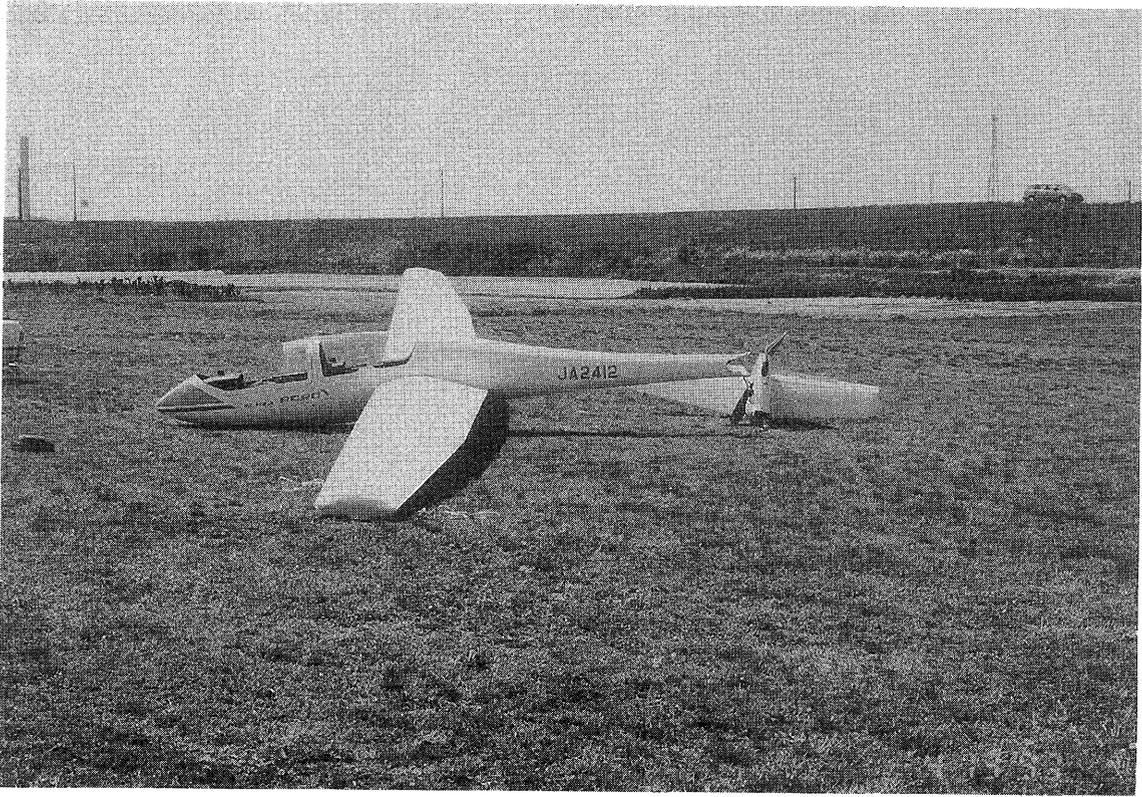
写真 事故機

- (1) 胴体尾部破断
- (2) 方向舵、水平尾翼破損
- (3) 前輪脱落、主輪及び胴体下部破損
- (4) 前席キャノピー破損
