**航空事故調査報告書**  
**佐川航空株式会社所属**  
**アエロスパシアル式SA315BアルウェットⅢ型JA6122**  
**三重県名張市**  
**平成9年7月3日**

平成9年10月1日

航空事故調査委員会議決

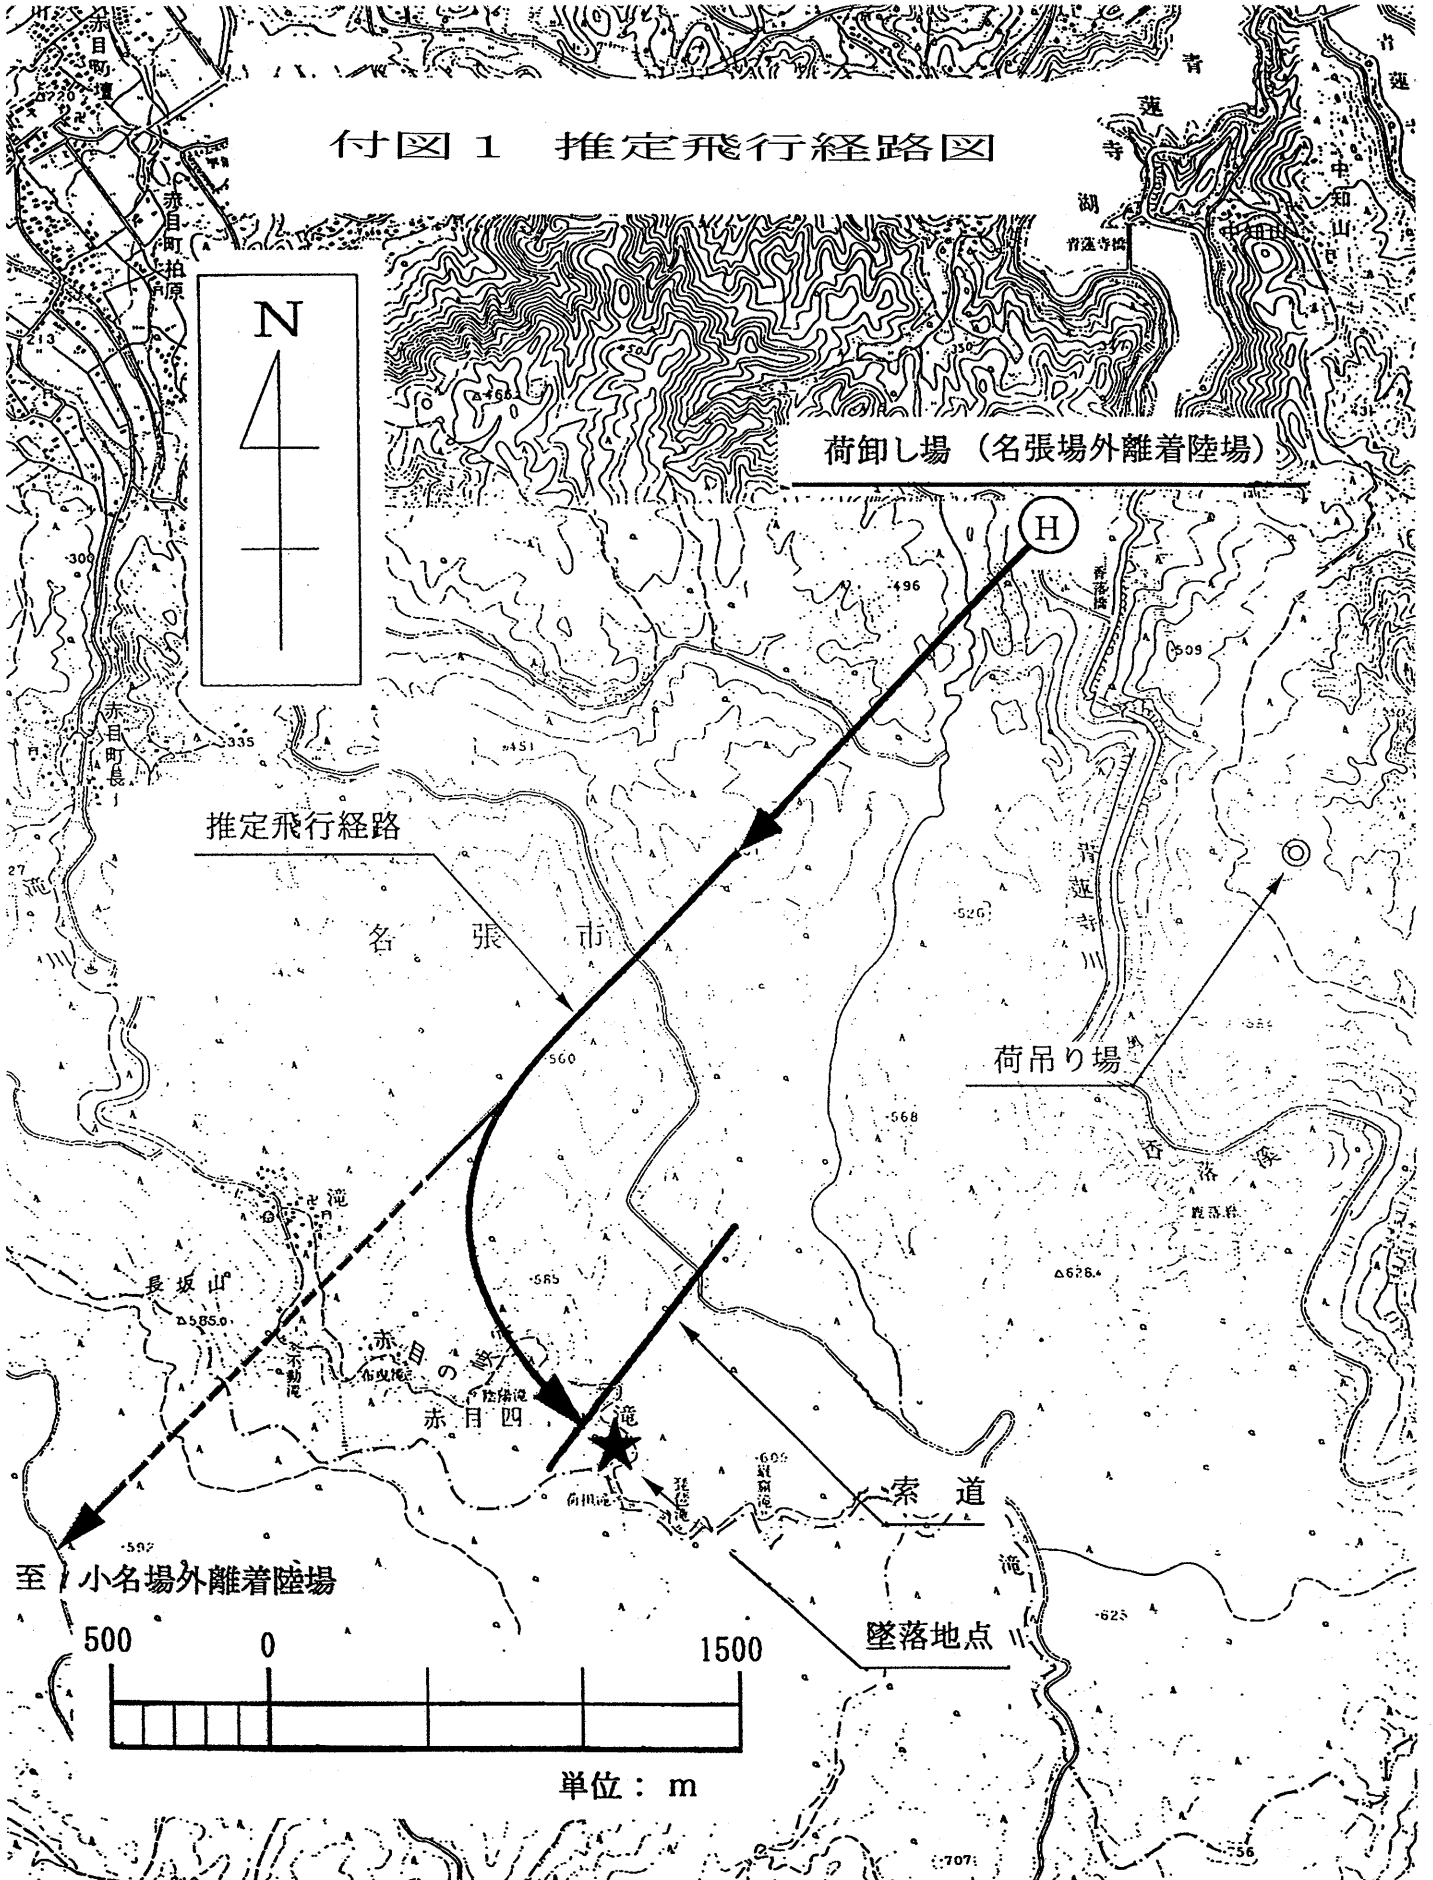
付図 1 推定飛行経路図

事故発生地点は、名張市赤目町長沢地内の百畳茶屋の東約230mの上空で、事故発生時刻は、12時55分ごろであった。

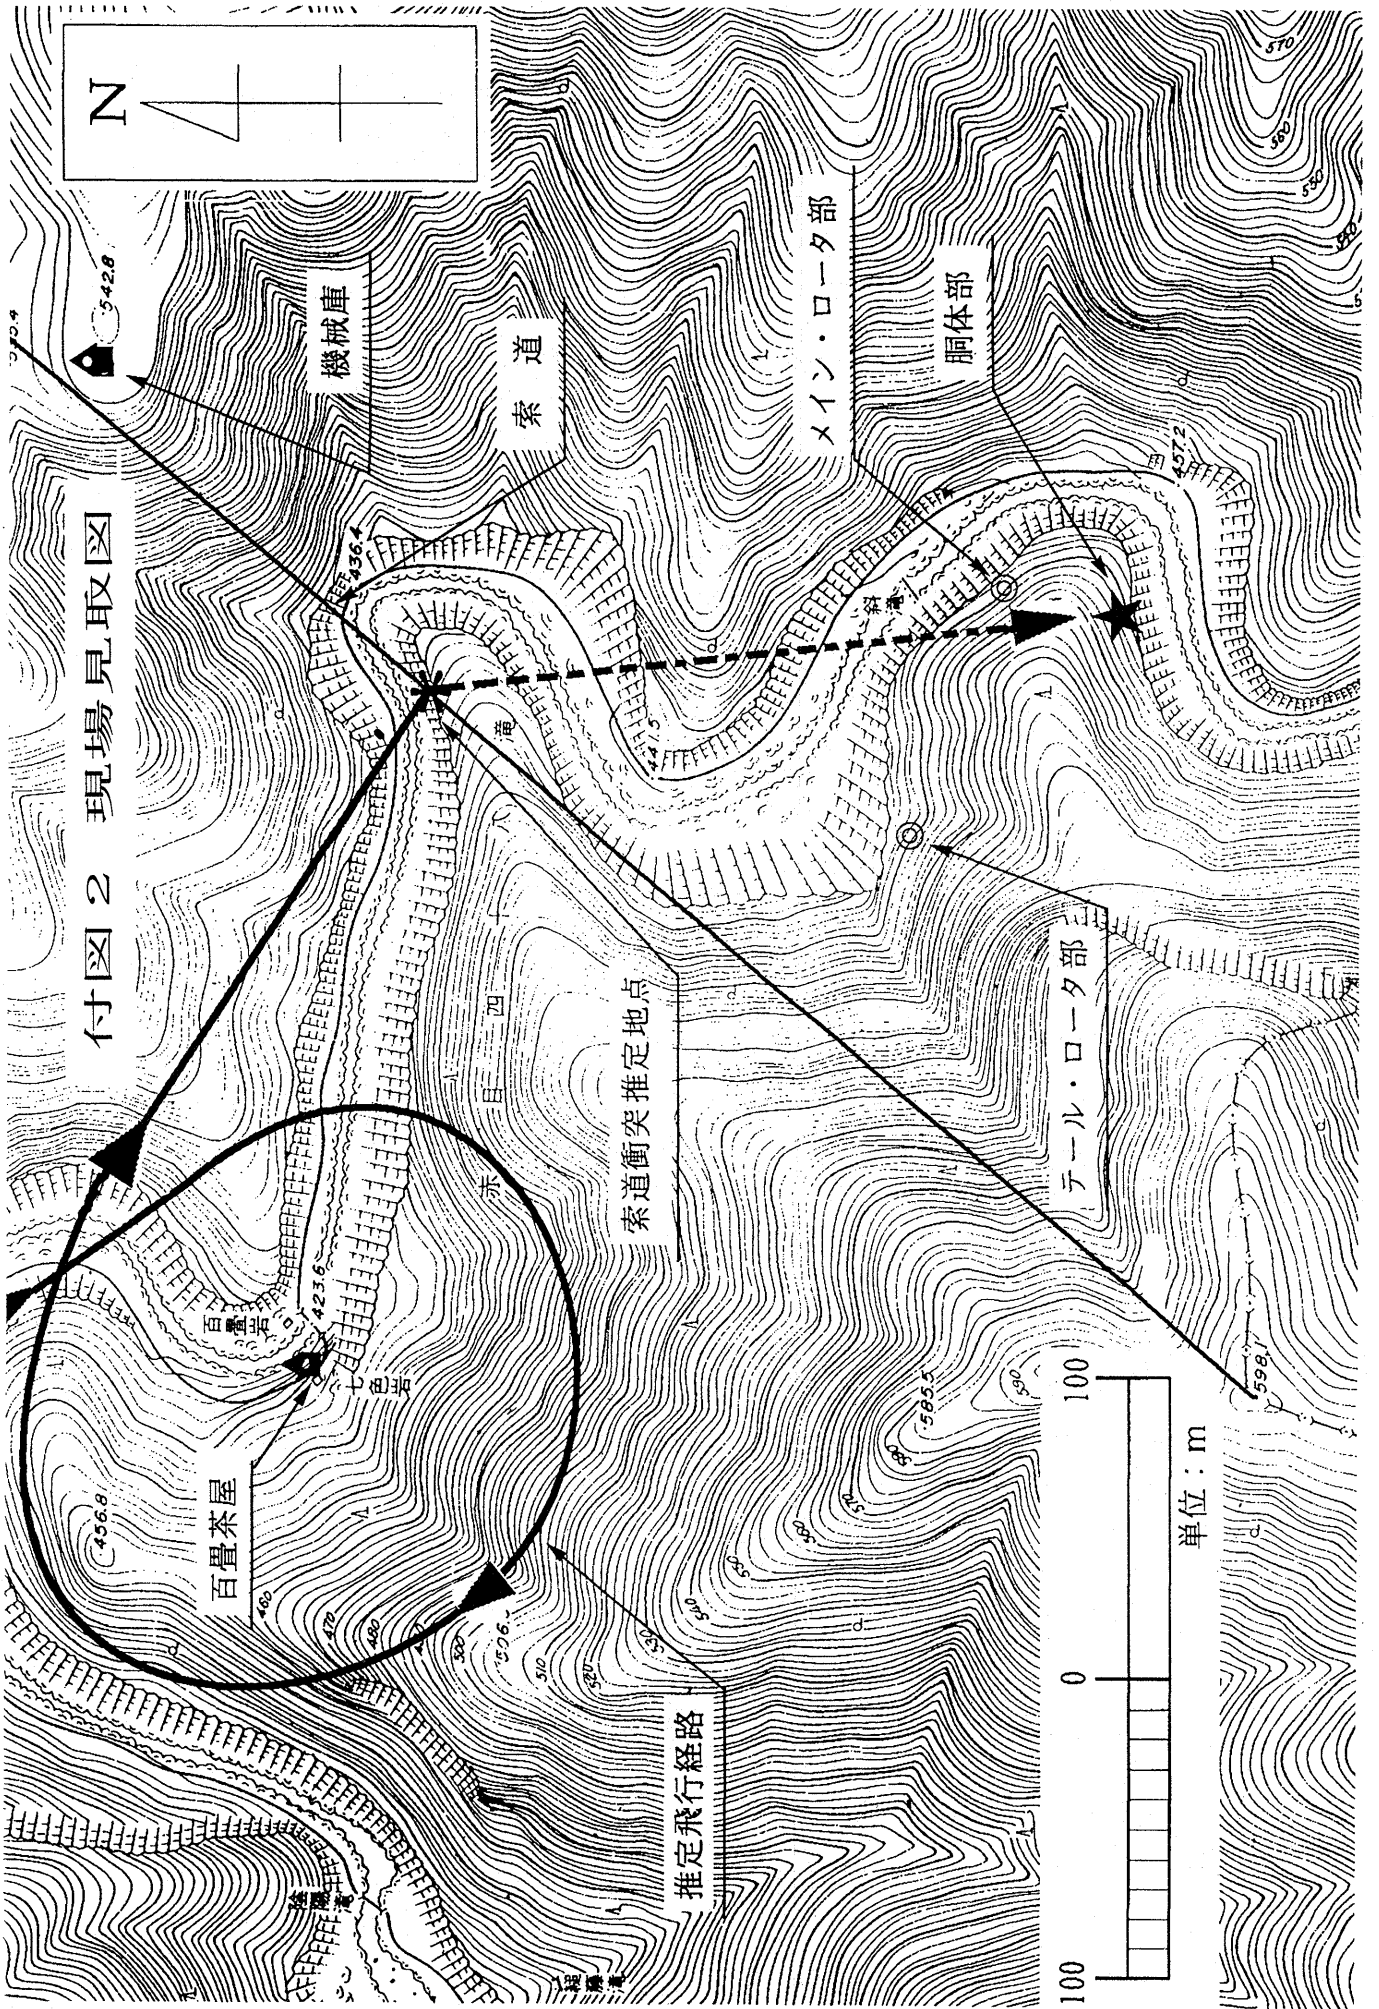
付図2 現場見取図

- (1) 本索道は、ゴミ運搬用の常設索道で、直径約18mmのワイヤが1本、直径約10mmのワイヤが4本計5本が張られていた。
- (2) 5本のワイヤのうち、直径約10mmのワイヤ1本が切断されており、その切断面には、引っ張りによると推定される延びが認められた。
- (3) 切断推定位置は、機械庫から南西約150mであり、その高さは、地上から110～120mであった。

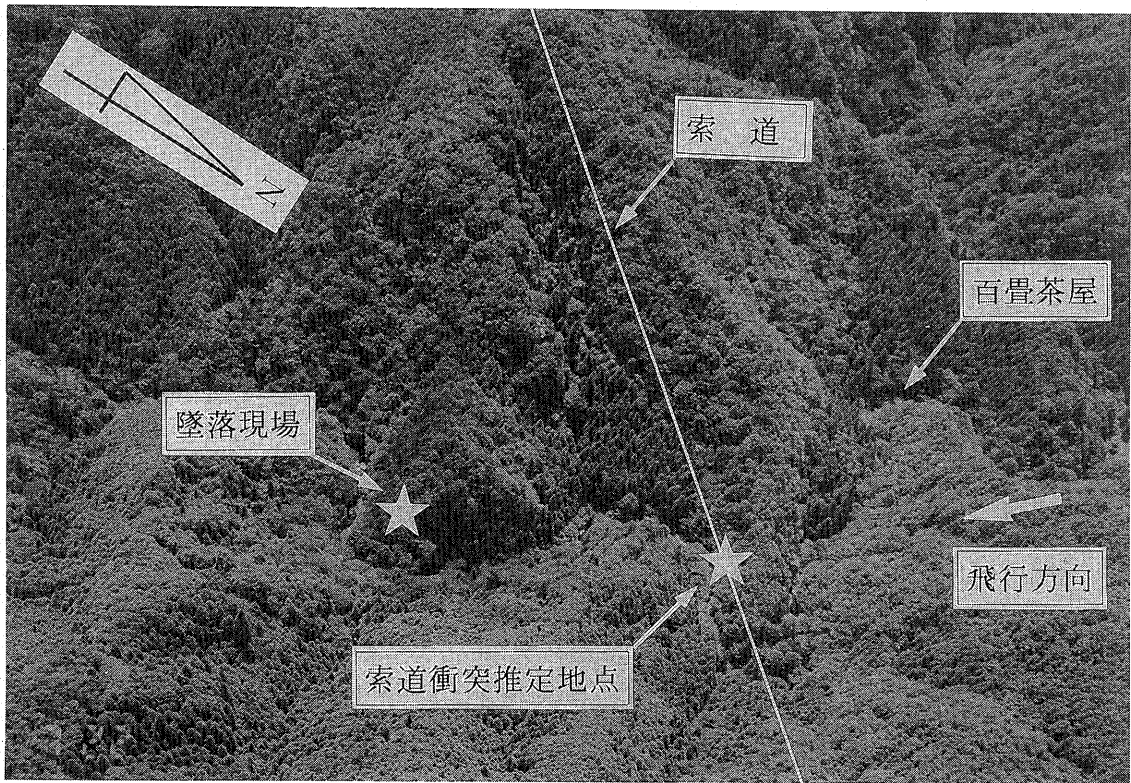
# 写真 1 事故現場

事故機の残骸は、約80m×約100mにわたって散乱していた。

墜落現場は、赤目溪谷斜滝付近の山（標高495m）の東側斜面で、機体は、胴体部、メイン・ロータ部及びテール・ロータ部に分離していた。また、キャビン風防ガラスは飛散していた。

胴体部の北北東約40mの位置にメイン・ロータ部が、また、胴体部の北西約100mの位置にテール・ロータ部が落下していた。

なお、胴体部の北西側の樹木には、幅約4m、長さ約30mにわたり、接触痕があった。

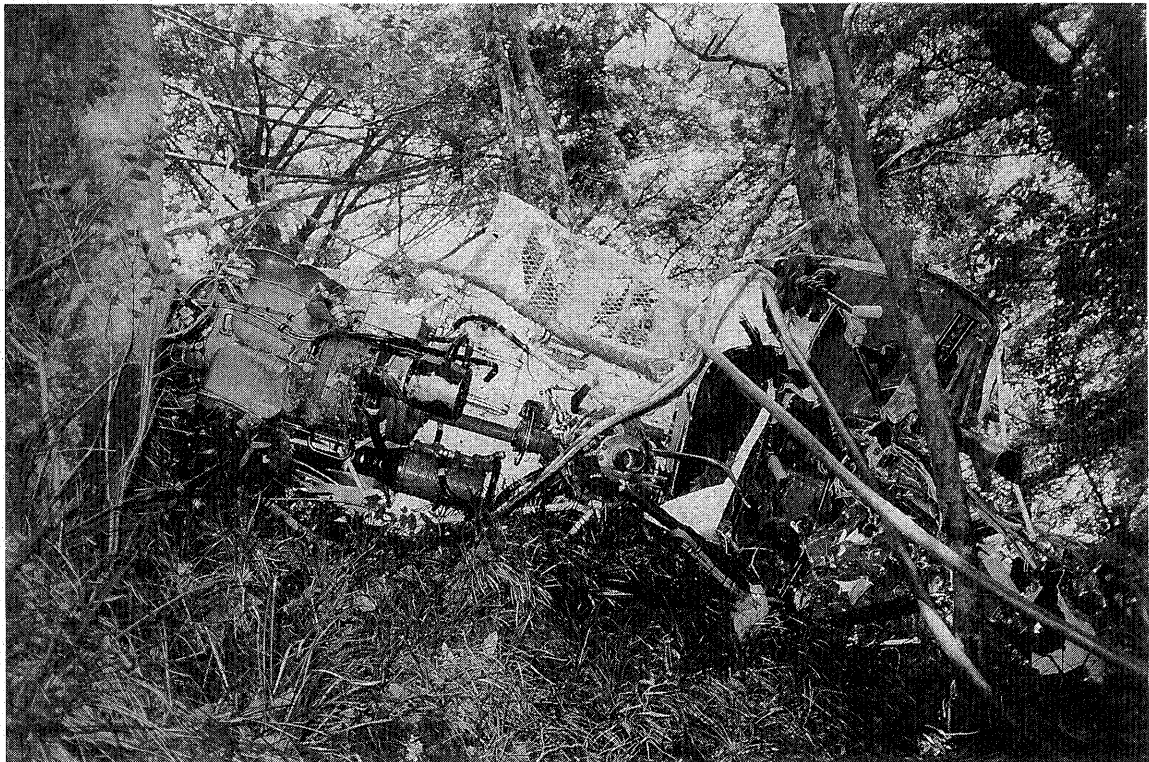
# 写真 2 事故機

機体は、胴体部、メイン・ロータ部及びテール・ロータ部に分離していた。

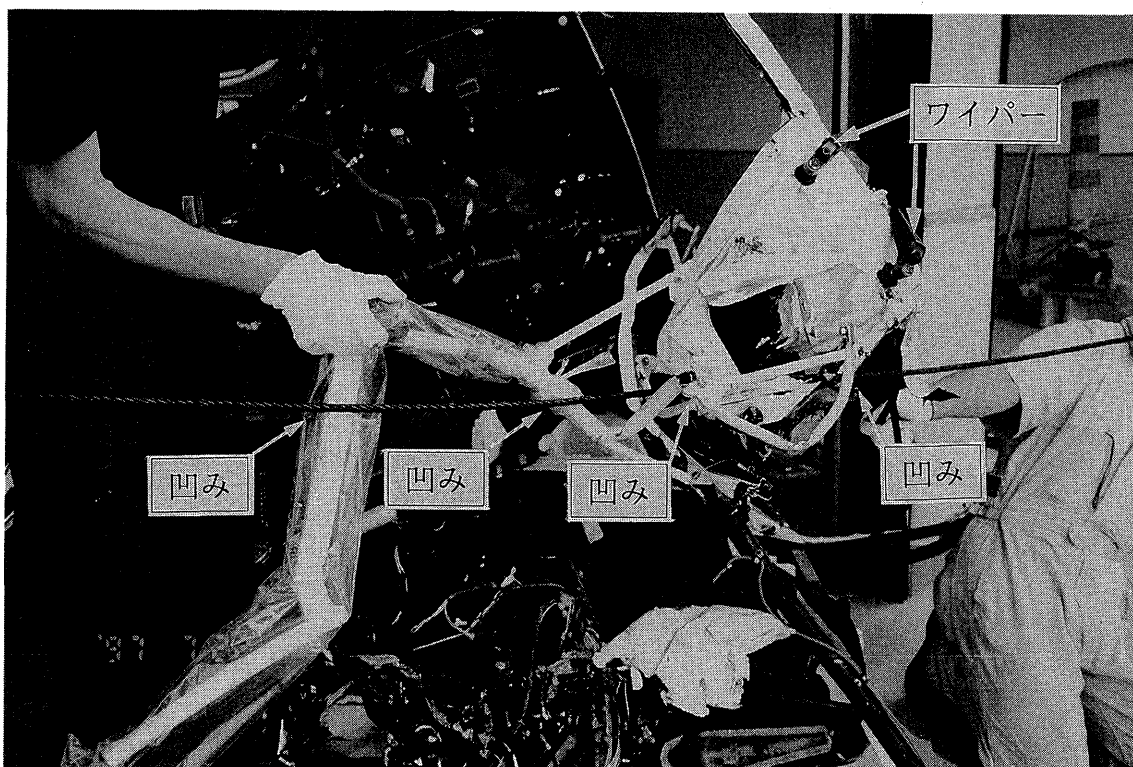
- ① 胴体部は、機首を下方に向け、右倒しの状態で、樹木の根元に引っかかっていた。
- ② キャビン風防ガラスは、飛散していた。
- ③ キャビン前面フレームには、機体前方から見て、右上から左下にかけて索道のワイヤと衝突したと認められる直線状の凹みがあった。なお、水平線とのなす角度は約40°であった。(写真3参照)

- 3.1.1 操縦士A及び操縦士Bは、適法な航空従事者技能証明及び有効な航空身体検査証明を有していた。
- 3.1.2 同機は、有効な耐空証明を有しており、所定の整備及び点検が行われていた。
- 3.1.3 機体の調査結果から、同機には事故発生まで異常はなかったものと推定される。
- 3.1.4 事故当時の気象は、事故には関連はなかったものと推定される。
- 3.1.5 同機は、木材輸送を終了し、操縦士A、操縦士B、整備士及び整備員計4名が搭乗して、赤目溪谷上空を飛行していたものであるが、操縦士A、操縦士Bのいずれが操縦していたのかは、明らかにできなかった。
- 3.1.6 2.1で述べた目撃者の口述から、同機は、赤目溪谷上空で旋回しながら高度を下げ、北西方向から南東方向へ、低く飛行したものと推定される。
- 3.1.7 2.8.1(3)③に述べたように、キャビン前面フレームの直線状の凹みから、同機は左に約40°傾いた機体姿勢で索道に衝突したものと推定される。
- これは、操縦士が十分に調査していない地域を低い高度で飛行中、同溪谷を横断

している索道を発見して左に回避操作を行ったが間に合わず、キャビン前面が索道に衝突したものと推定される。

写真3 キャビン前面フレームとワイヤとの衝突によると認められる直線状の凹み

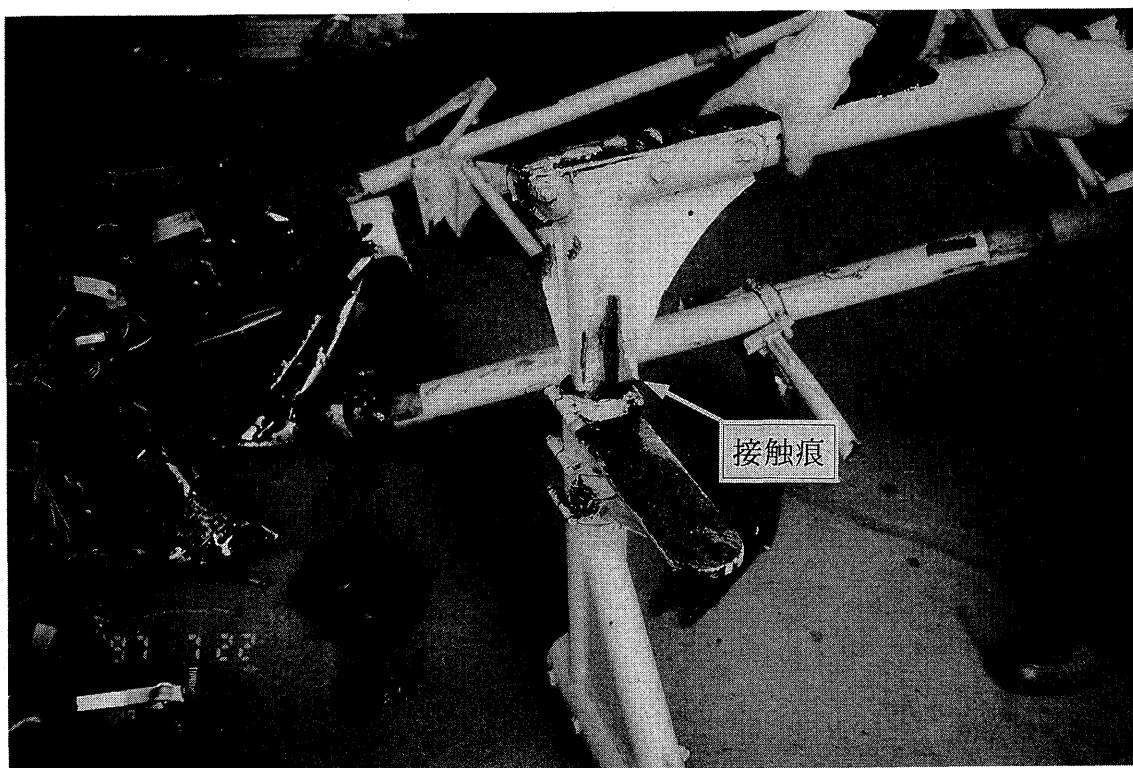
- ① 左右スキッドともに機体から分離し、10箇所破断しており、一部欠損していた。
- ② 右側スキッドのステップ上部に、索道のワイヤのものと認められる接触痕があった。(写真4参照)

写真4 右スキッドのステップ上部とワイヤとの接触痕
