航空事故調査報告書

ロビンソン式R22Beta型JA7800

滋賀県坂田郡山東町

平成9年1月25日

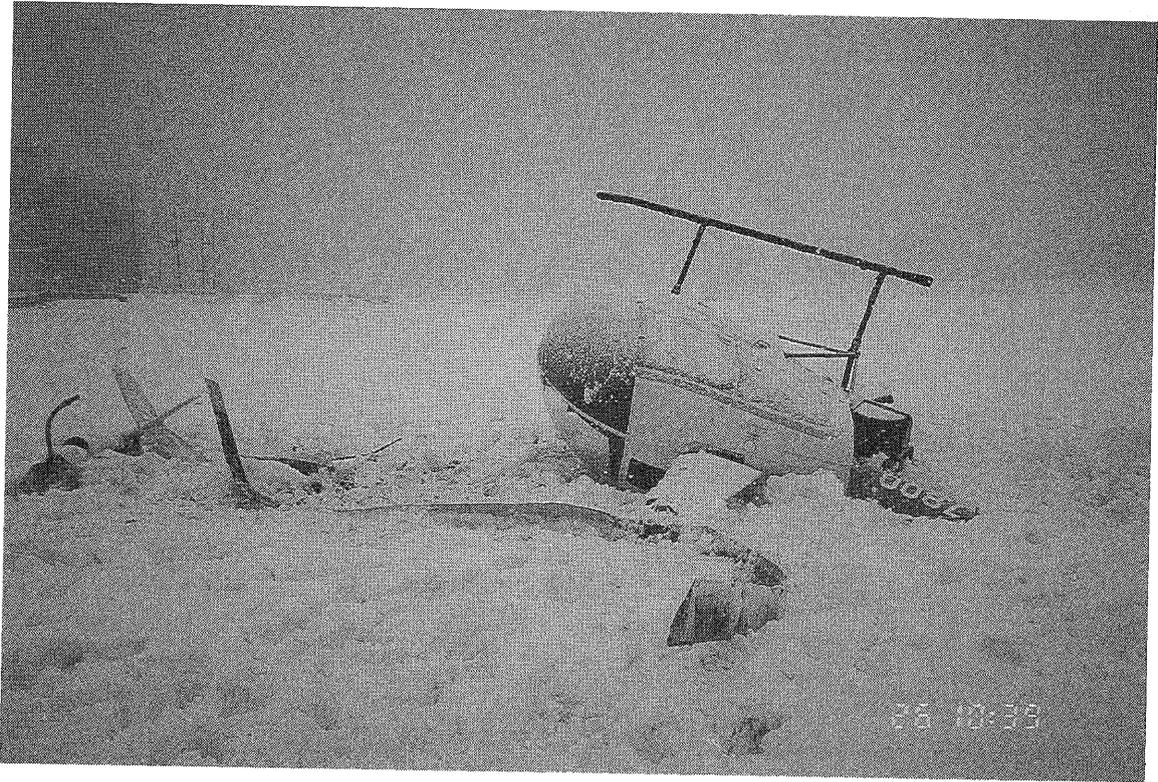
写真 1 事故機

- (1) 事故現場は農地で、20～30cmの積雪があった。
- (2) 胴体は、機首を南西に向け、左側面を下にして横転していた。
- (3) テール・コーンは胴体から分離して、胴体西側に散乱していた。

- (1) テール・コーンの中央部にメイン・ロータ・ブレードでたたいたと思われる打痕があった。
- (2) メイン・ロータ・ブレードは、2本とも湾曲していた。
- (3) テール・ロータ・ブレードは、2本とも湾曲していた。
- (4) 胴体に大きな損傷は認められなかった。
(写真参照)

- 3.1.1 機長は、適法な航空従事者技能証明及び有効な航空身体検査証明を有していた。
- 3.1.2 同機は、有効な耐空証明を有し、所定の整備及び点検が行われていた。
- 3.1.3 調査の結果、同機は事故発生まで異常はなかったものと推定される。
- 3.1.4 機長は、飛行経路上の気象情報については、出発時にNTT電話サービスの天気予報並びに名古屋地方気象台及び彦根地方気象台の予報を確認したが、気象情報の把握及び判断が十分でなかったものと認められる。
- 3.1.5 同機は、飛行中悪天候に遭遇して不時着しようとした際、横風を受けて機体が左に傾き、メイン・ロータ・ブレードで地面をたたき、そのまま左に横転したものと推定される。
- 3.1.6 同機が着地しようとした際、機体が左に傾いたことについては、2.7に述べたように、風の息つきがあったにもかかわらず機長が風の方角を考慮しなかったこと、積雪で一面白一色のため着地操作時の目標がとりにくかったことによるものと推定される。

本事故は、機長の天候に対する判断が適切でなかったため、同機が悪天候に遭遇し、不時着しようとした際、機長の風・積雪への対応が適切でなかったため、横風を受けて横転したものと推定される。
