航空事故調査報告書

ロビンソン式R22Beta型JA7859

岐阜県羽島郡笠松町木曾川

平成8年2月25日

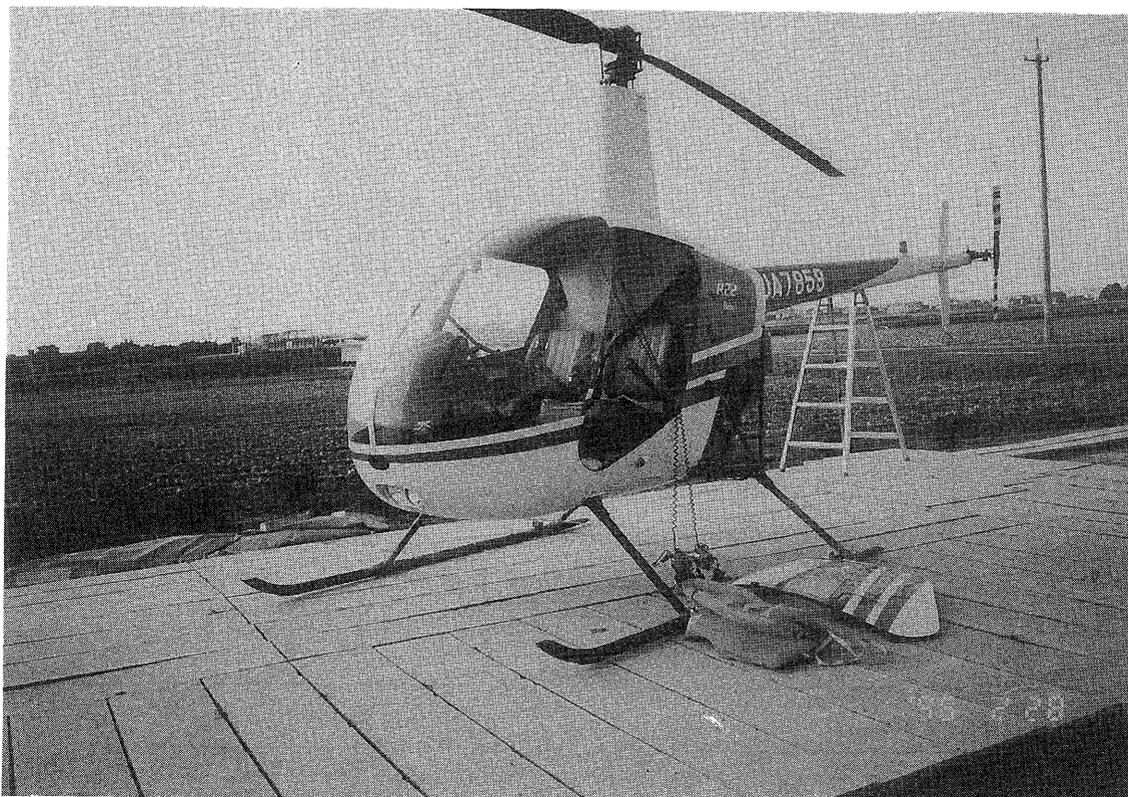
写真 事故機（木曾川より回収された機体）

メイン・ロータ・ブレード	変 形
キャビン	変 形
テール・ロータ・ブレード	変 形
テール・ロータ・ドライブシャフト	切 損
水平安定板及び垂直安定板	変 形

3.1.5 機長は、フレアー後、コレクティブを上げた際、スロットル操作に遅れが生じ、また、ガバナースイッチをオンにしなかったため、エンジン回転の追従に遅れが生じ、メイン・ロータ回転数が低下し、降下を止められず、着水して水没したものと推定される。

本事故は、機長が水面上でオートロテイション降下を行った際、フレアー後のリカバリー操作が不適切であったため、着水して水没したものと推定される。
