航空事故調査報告書
阪急航空株式会社所属
アエロspシャル式AS350B型JA9834
兵庫県多紀郡西紀町
平成9年1月28日

1 航空事故調査の経過

1.1 航空事故の概要

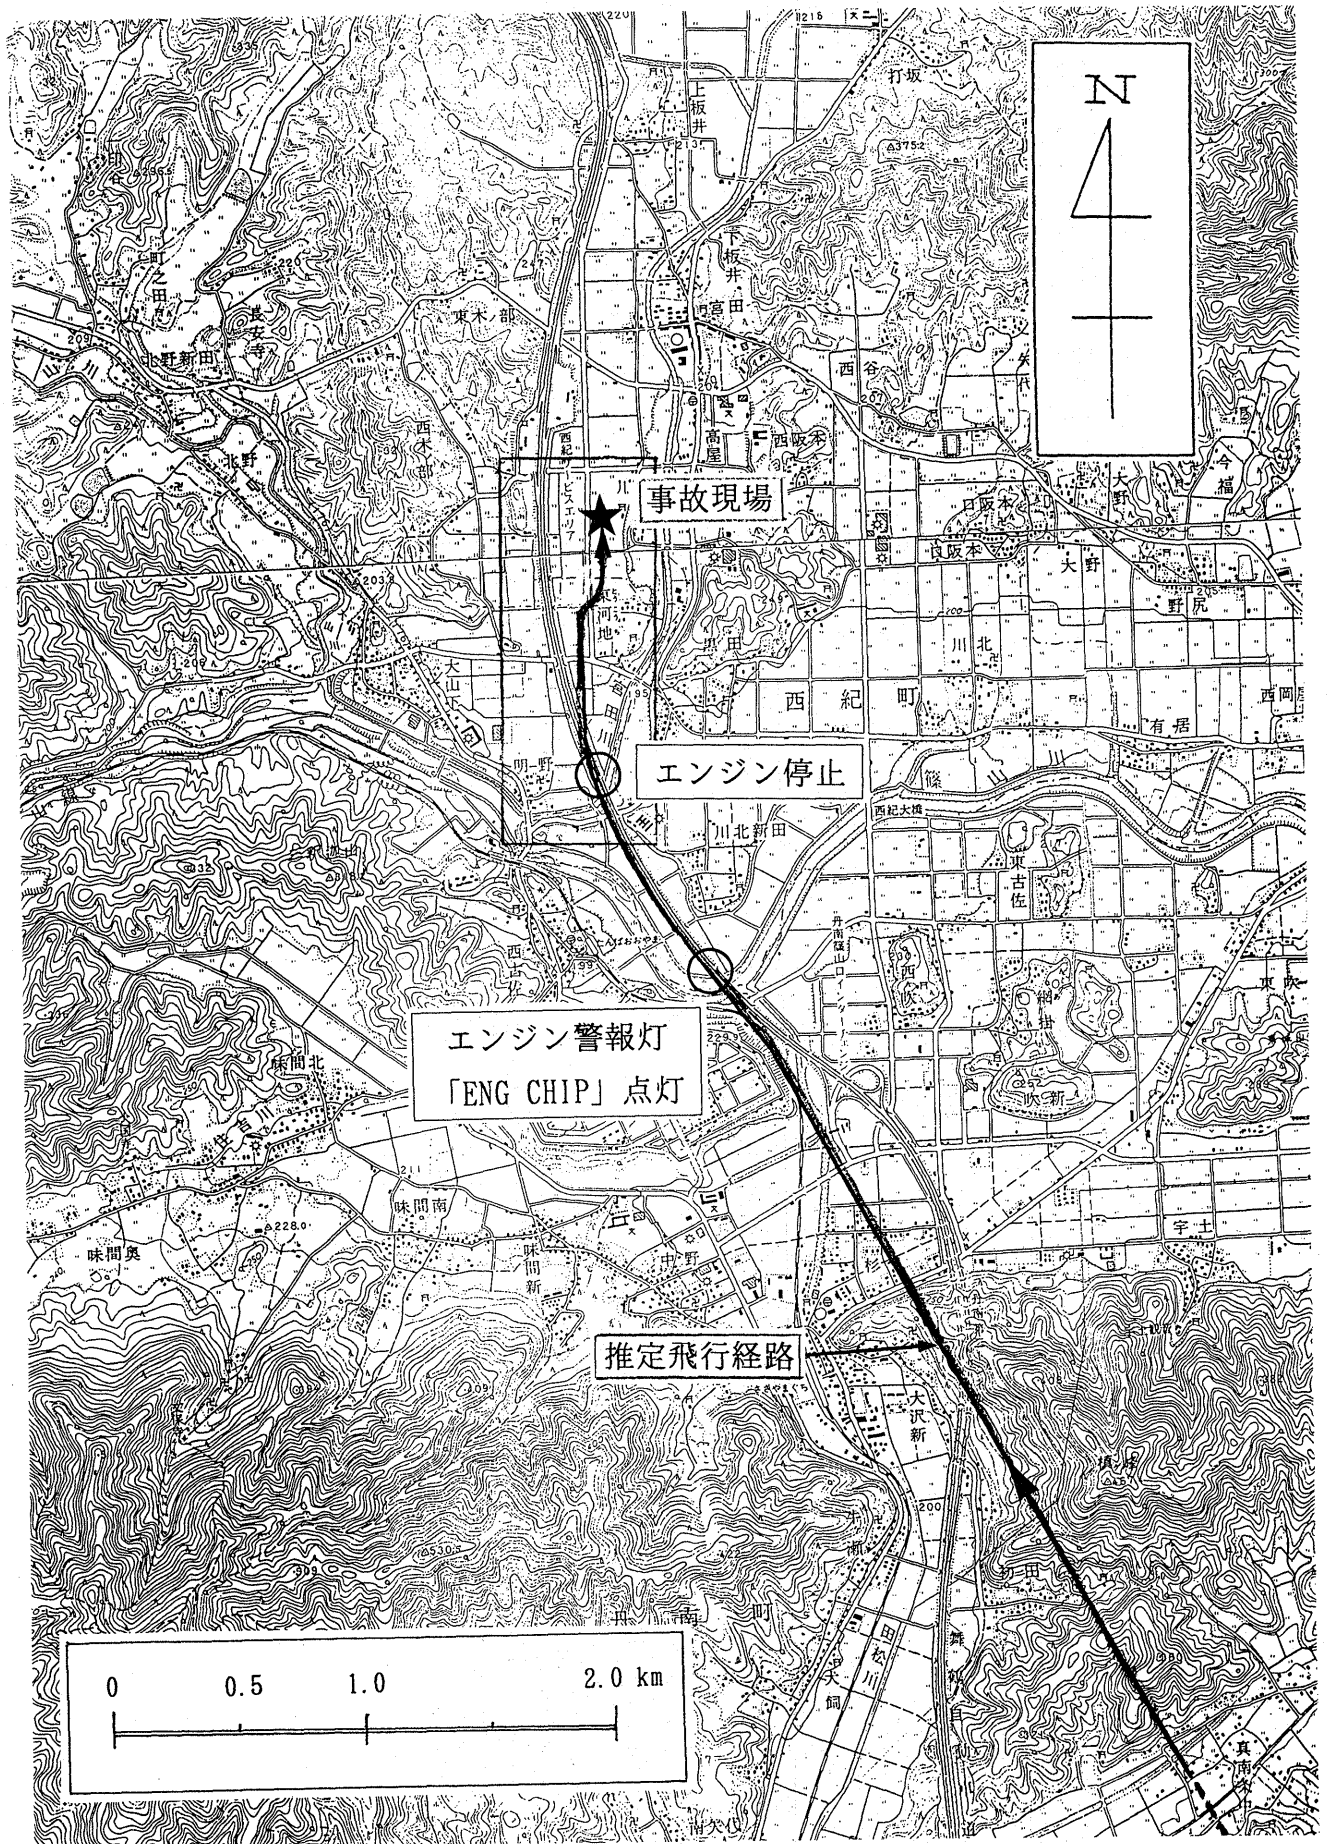
付図 1 推定飛行経路図

離陸後、高度約1,500ft、速度約90ktで飛行し、目的地の遺跡撮影現場まであと少しとなったので、地図で目的地を確認した後、再度計器板を見ると、エンジン・チップ警報灯「ENG CHIP」が点灯していた。この時、他の警報灯の点灯はなく、また、エンジン計器類の指示にも異常は見られなかったが、適当な場所に着陸し、エンジンを点検する必要があると判断した。

着陸場所を選定している間に、エンジンが停止し、メイン・ロータ低回転の警報音が鳴った。エンジンが停止するまでの時間は、エンジン・チップ警報灯の点灯を知ってから1分ぐらいであった。直ちにオートロテーションによる不時着を決意し、ピッチ・レバーを下げ、速度を約65ktに維持しながら前方の水田に向かって降下した。降下中、前方に電線が見えたので、これを避けた。

対地高度約70～80ftでフレアーを開始し、対地高度10mぐらいのところ、沈下率を抑えるためにピッチ・レバーを少し引き、高度約2～3mぐらいのところ、一気に残りのピッチ・レバーを引き切った。少し高い高度でピッチ・レバーを使い切ったため、機体尾部からハードランディングした。

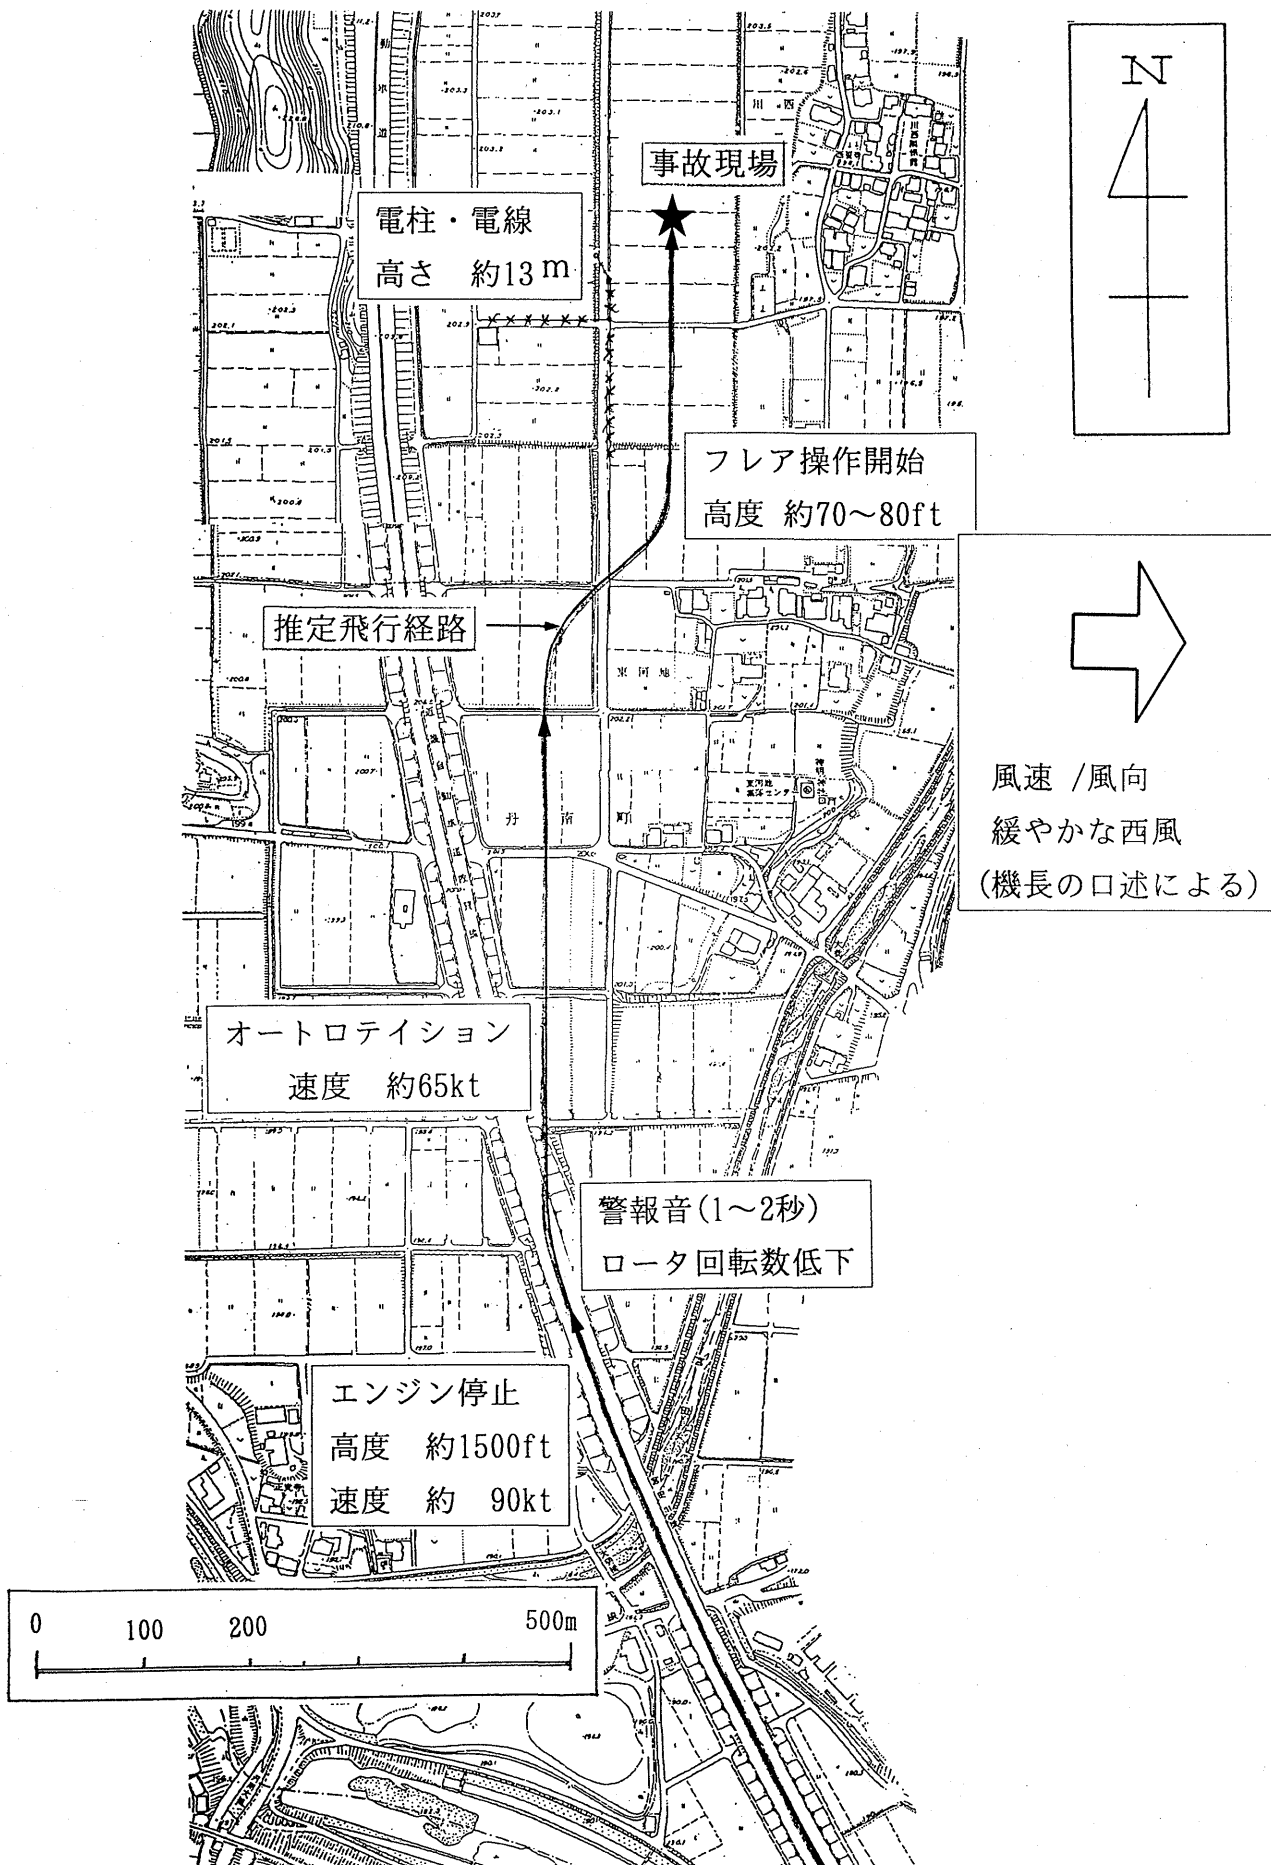
付図2 現場見取図

- (1) 事故現場は、舞鶴自動車道の西紀サービスエリアから南南東に約600mの兵庫県多紀郡西紀町の水田で、水を含んだ柔らかい土壌であった。
- (2) 水田には、テール・ロータ、テール・スキッド、胴体下部によるものと思われる接地痕が、ほぼ南北方向に直線状に残されていた。
- (3) 機体は、胴体部とテール部とに分割されていた。
- (4) 胴体部は、機首をほぼ北に向けていた。
- (5) テール部は、5つに分離して、胴体の左前方20～35mの位置に飛散していた。

① 胴体によると思われる接地痕は、幅約2.2m、長さ約15mにわたって、ほぼ南北方向に直線状に残されていた。

② ①の接地痕の南側には、テール・スキッド及びテール・ロータ・ブレードによるものと思われる接地痕があった。

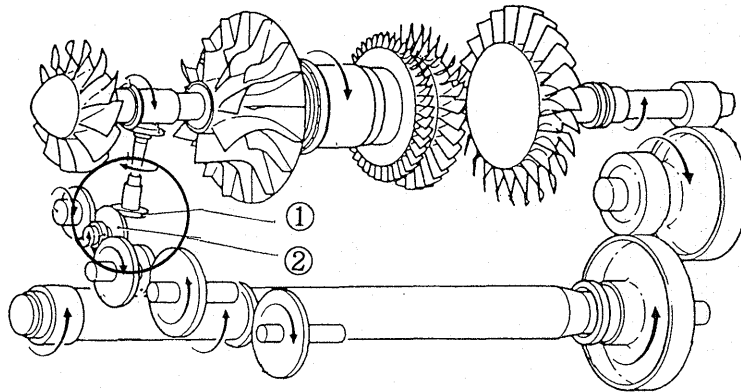
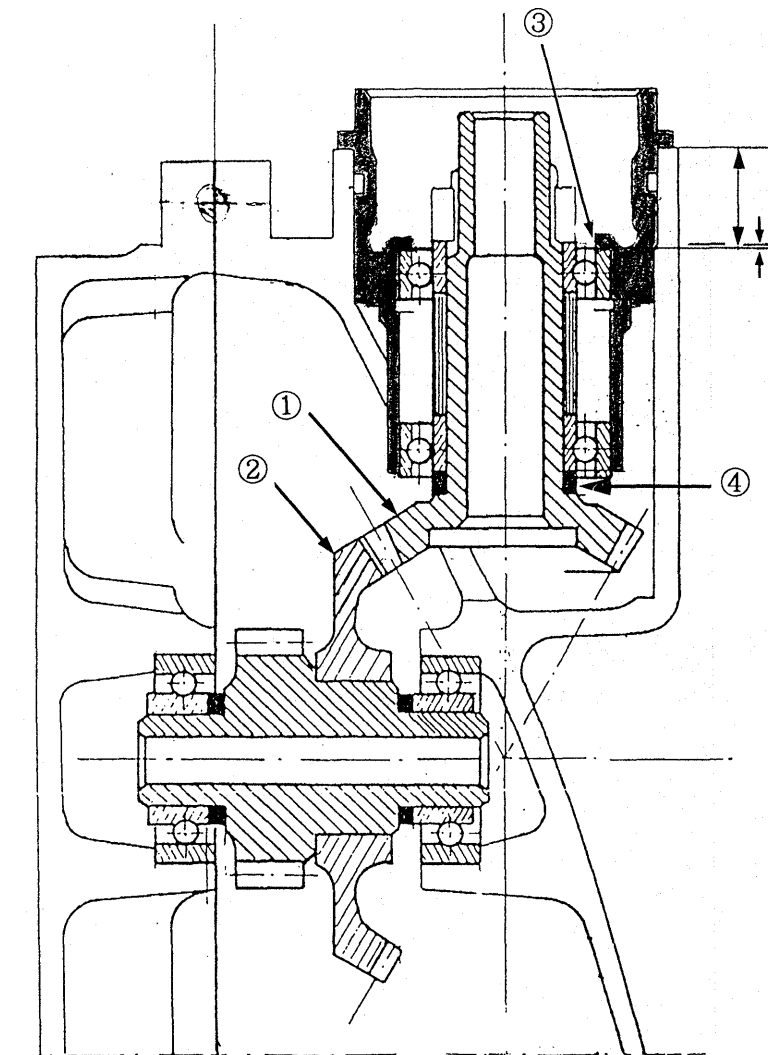
付図3 ギア機構図

- (1) ハウジング内部のクロムメッキ処理は、A社において、エンジンのオーバーホール時に行われた。
- (2) このクロムメッキ処理は、ハウジングの内側に施され、その後、正確な寸法を確保するため、機械加工された。
- (3) この機械加工時に、0.3mm深く削り取られてしまった。
- (4) 0.3mmの削りすぎに対応するため、ワッシャーは2.3mmの厚さのものを使うべきところ、製造時からの2.0mmの厚さのものを再使用した。
- (5) このため、ピニオン・ギヤが0.3mm上側にずれ、歯車の噛み合わせ不足と歯当たり面のずれにより、ギヤ歯のミスアラインメント (不整合) を引き起こした。このミスアラインメント (不整合) が歯の根元に高いストレス (応力) を生じさせ、このストレス (応力) が疲労クラック (亀裂) を進行させた。
- (6) この機械加工処理の後に、径の寸法検査が行われていなかったため、ピニオン・ギヤが本来のあるべき位置にあることが確認されないまま、組み立てられた可能性がある。

3.1.8 ギヤ歯のミスアラインメント（不整合）が生じたことについては、オーバーホール作業時における機械加工及びその後の寸法検査が適切に行われていなかったことによるものと推定される。

①	ピニオン・ギヤ
②	FCU駆動用ギヤ (破断したギヤ)
③	ハウジング
④	ワッシャー

A : 図面上の値 13.00mm

0.3mm深く削り取られた。

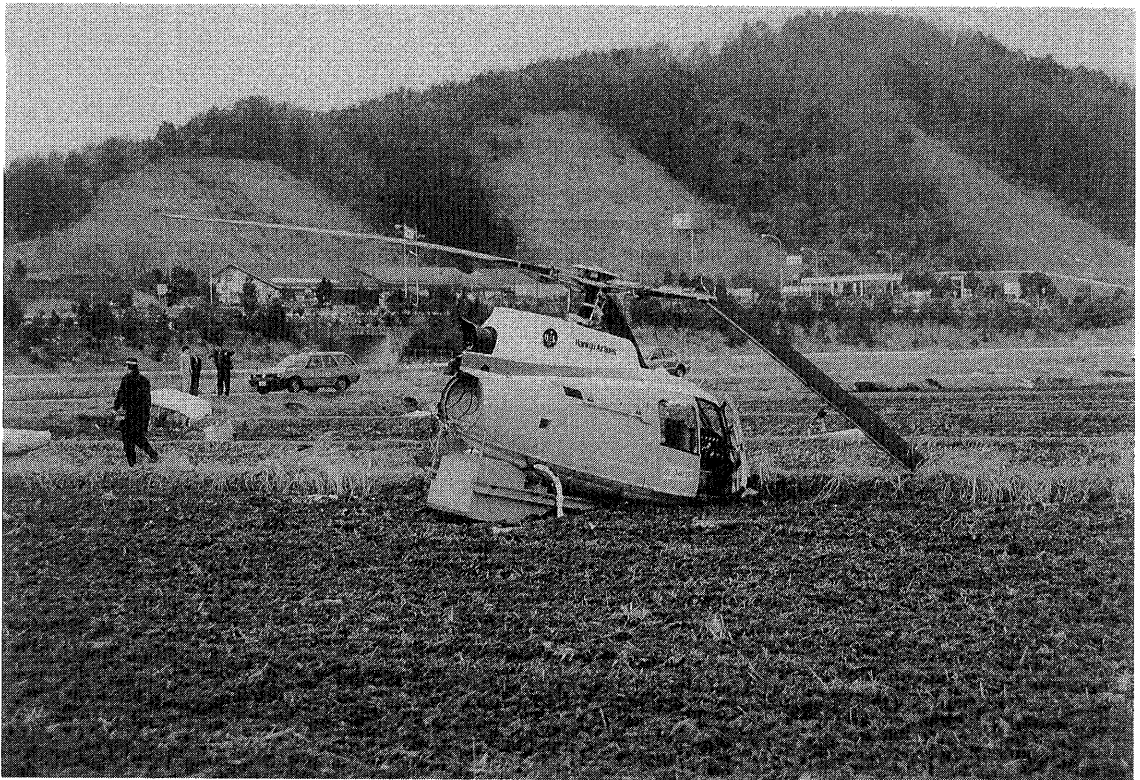
写真 2 事故機

- ① 胴体は、テール部との接合部で破断分離していた。
- ② 機首下部が破損していた。

- ① 3枚のブレードとも、ブレード先端近くの前縁金属カバーに擦過痕が数箇所認められ、また、同部分に機体塗料が付着していた。
- ② 青ブレードは、ブレード先端部から約370cmの位置で折れていた。
- ③ 赤ブレードは、ブレード先端部から約40cmの位置に打痕及び剥離が認められた。

テール部は、5つに破断分割されていた。破断分割したテール部の右側側面には、メイン・ロータ・ブレードでたたいたと思われる打痕が認められた。

スキッドは、左右ともに、前方クロスチューブより前の部分が破断していた。

3.1.5 同機は、エンジンが停止した後、オートロテーションによる着陸を試みたが、通常より高い高度でピッチを使い切ったため、機体後部からハードランディングし、その際、メイン・ロータ・ブレードでテール部をたたいたものと推定される。

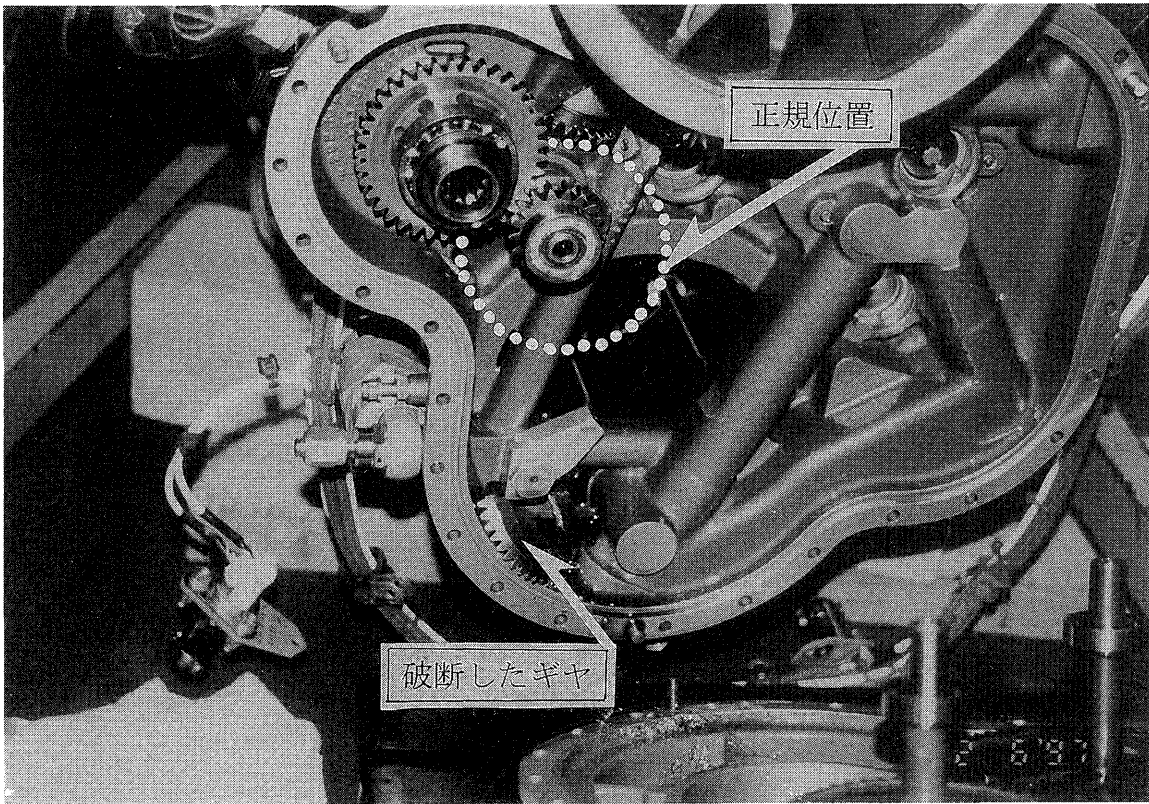
写真3 破断したFCU駆動用ギア

- ① アクセサリ・ギヤ・ボックス内のFCU（燃料制御装置）駆動用ギヤが2つに破断していた。
このため、タービンからの駆動力がFCU（燃料制御装置）に伝わらず、燃料がエンジン燃焼室へ送り込まれない状態であった。
- ② ギヤ・ボックス内のアクセサリ・ギヤ・ボックスのマグネチック・プラ

3.1.6 エンジンが停止したことについては、2.8.2(4)で述べたとおり、FCU（燃料制御装置）駆動用ギヤが破断したため、タービンからの駆動力がFCU（燃料制御装置）に伝わらず、燃料がエンジン燃焼室へ送り込まれなくなったことによるものと認められる。

3.1.7 FCU（燃料制御装置）駆動用ギヤが破断したことについては、2.8.3に述べたように、オーバーホール作業時の不手際により、ギヤ歯のミスアラインメント（不整合）が生じ、このミスアラインメント（不整合）が高いストレス（応力）を生じさせてクラック（亀裂）を進行させ、最終的に疲労破壊に至ったものと推定される。

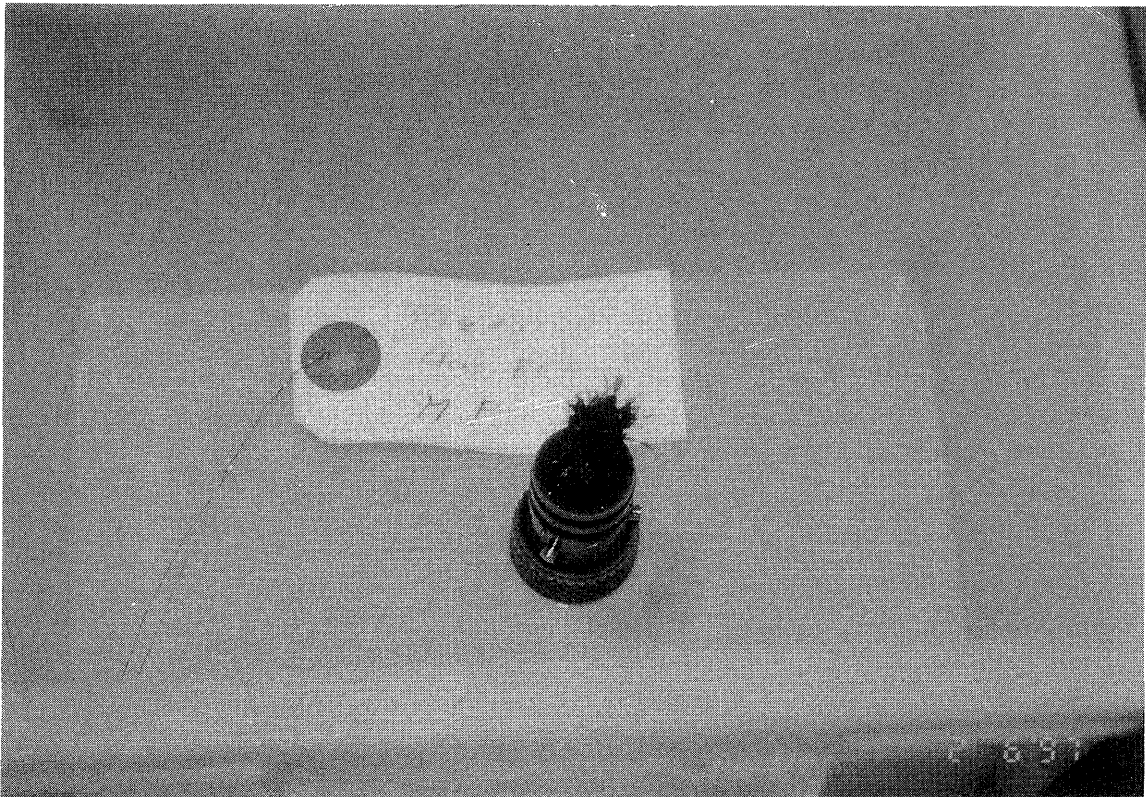
写真4 金属片検出プラグ
(アクセサリ・ギア・ボックス・マグネチック・プラグ)

グには多くの金属片が付着していた。

また、オイル・ゼネラル・ラインのマグネチック・プラグにも少量の金属片が付着していた。

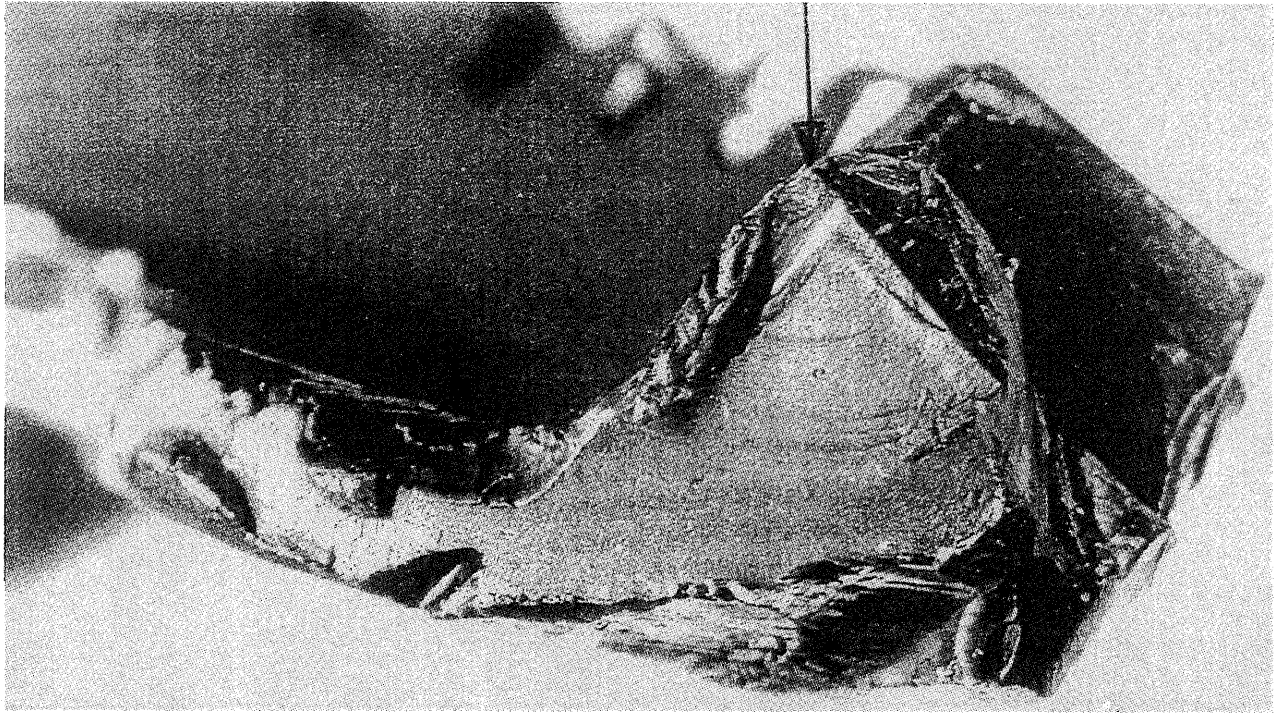
写真5 ギアの破断面 (FCU駆動用ギア)

事故後、エンジン分解目視調査を行った結果、アクセサリ・ギヤ・ボックス内のFCU (燃料制御装置) 駆動用ギヤが破断しているのが確認され、その破断原因を調査するため、エンジンの製造国であるフランス国の事故調査当局 (BEA) に、当該エンジンの詳細調査を委任した。

本事故は、オーストラリアで実施されたエンジンのオーバーホール時の作業及び品質管理が適切でなかったことに起因すると推定されることから、運輸省航空局は、1997年7月22日付の書簡により、オーストラリア国航空当局に対し、同種不具合の再発防止のため所要の措置を講ずるよう要請した。
