航空事故調査報告書
エアコマンド式Ⅱ－R532型
ジャイロプレーンJE0113
福岡県北九州市若松区
平成9年3月5日

平成9年10月15日
航空事故調査委員会議決
委員長 竹内和之
委員 小林哲一
委員 川井力
委員 東口實
委員 相原康彦

1.1 航空事故の概要

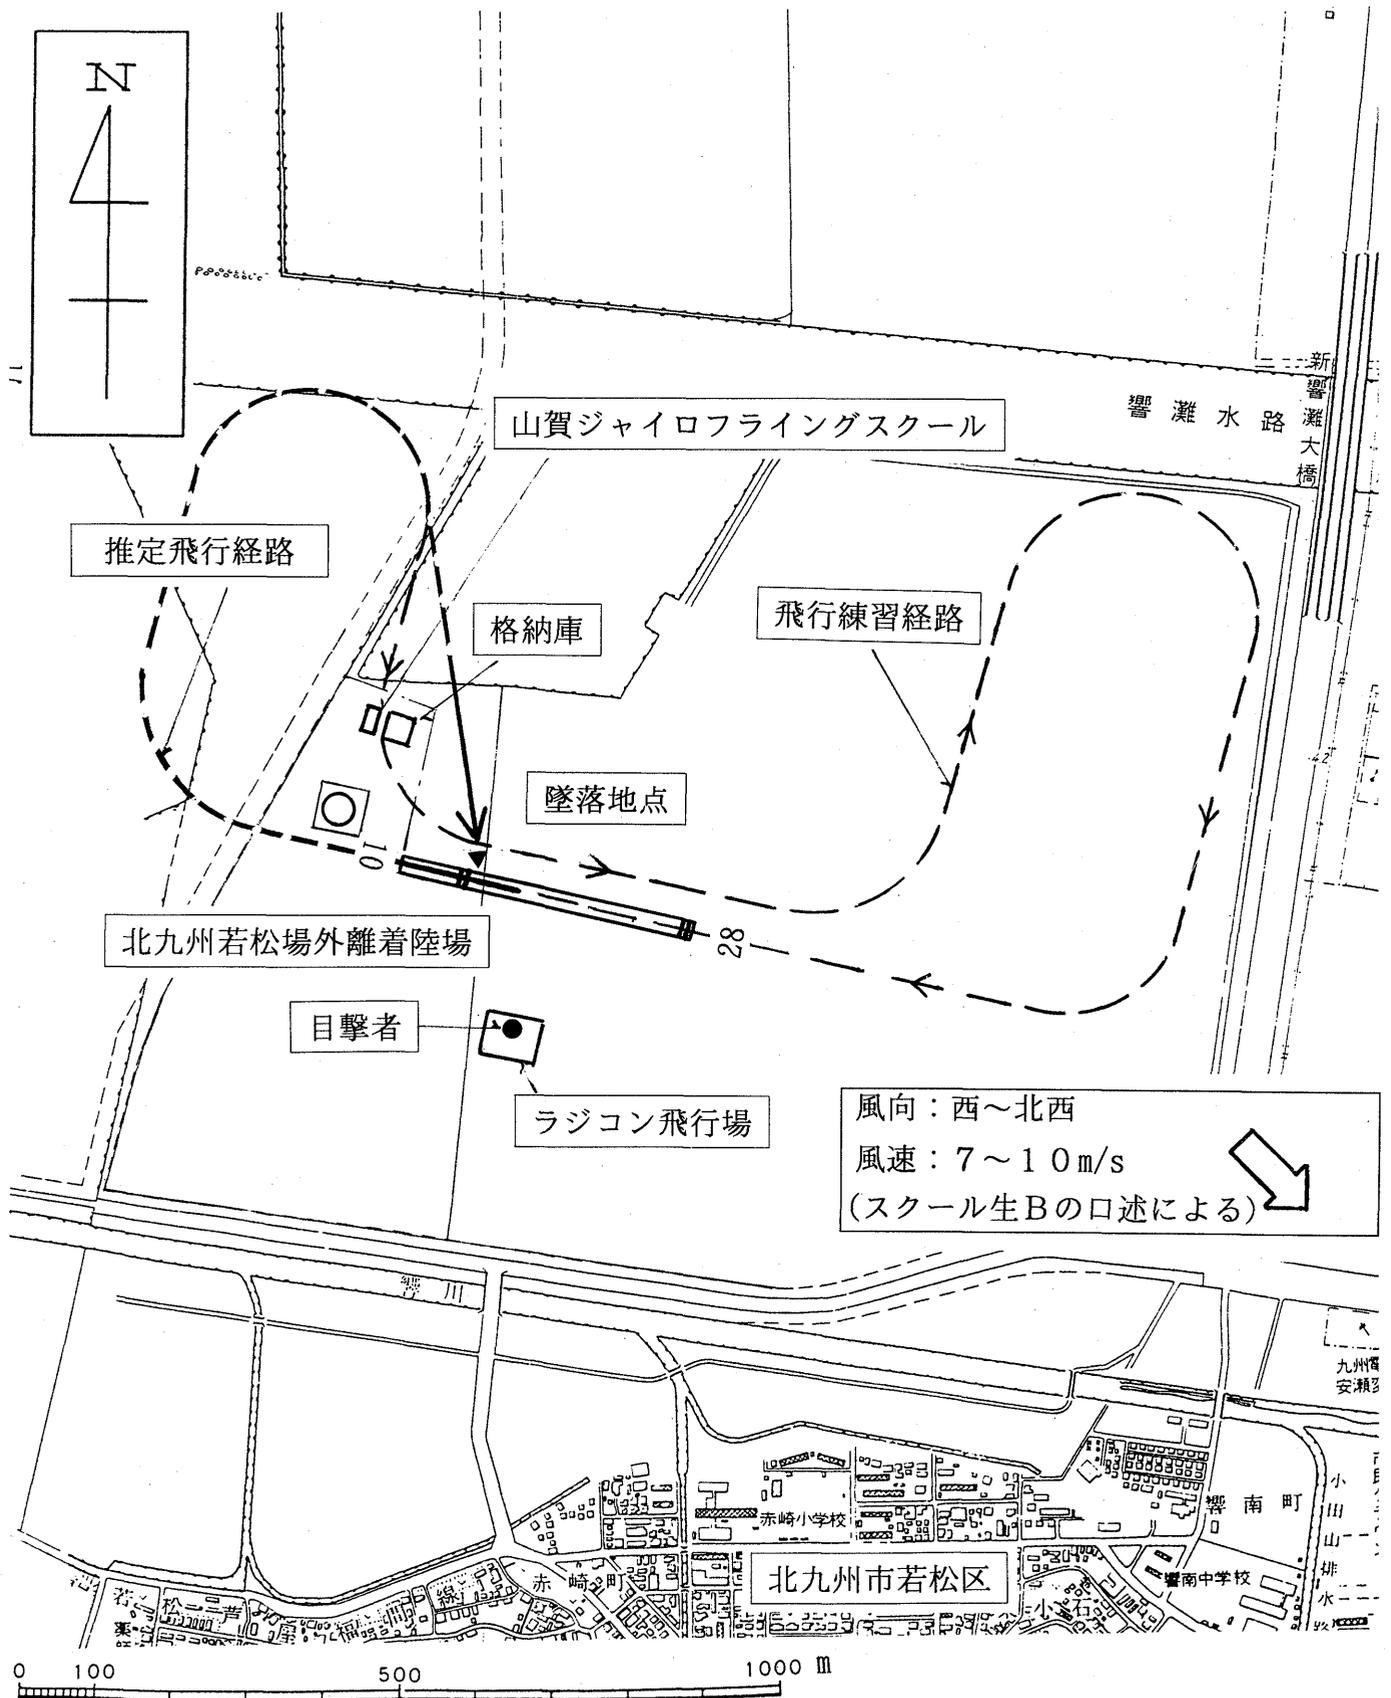
付図 1 推定飛行経路図

同機は、14時40分ごろから約15分間、指導員及びスクール生Aによって飛行前点検が行われた。その後左席に指導員、右席にスクール生Aが搭乗し、同機は、15時00分ごろから、高度3mぐらいのジャンプ飛行を繰り返し行った後、15時52分ごろ離陸した。15時55分ごろ、目撃者が「バリバリバーン」という異常音を聞いて振り返ると、山賀ジャイロフライングスクールの格納庫上空付近約90～100mに見えたジャイロプレーンが、破片を落としながら機首を下にして錐もみ状態に入ったようになって落下中であった。その後、「ドスン」という同機が地上に墜落する音を聞いた。

事故発生地点は、福岡県北九州市若松区向洋町17番の北九州若松外離着陸場の西端から北東約20mの草地で、事故発生時刻は、15時55分ごろであった。

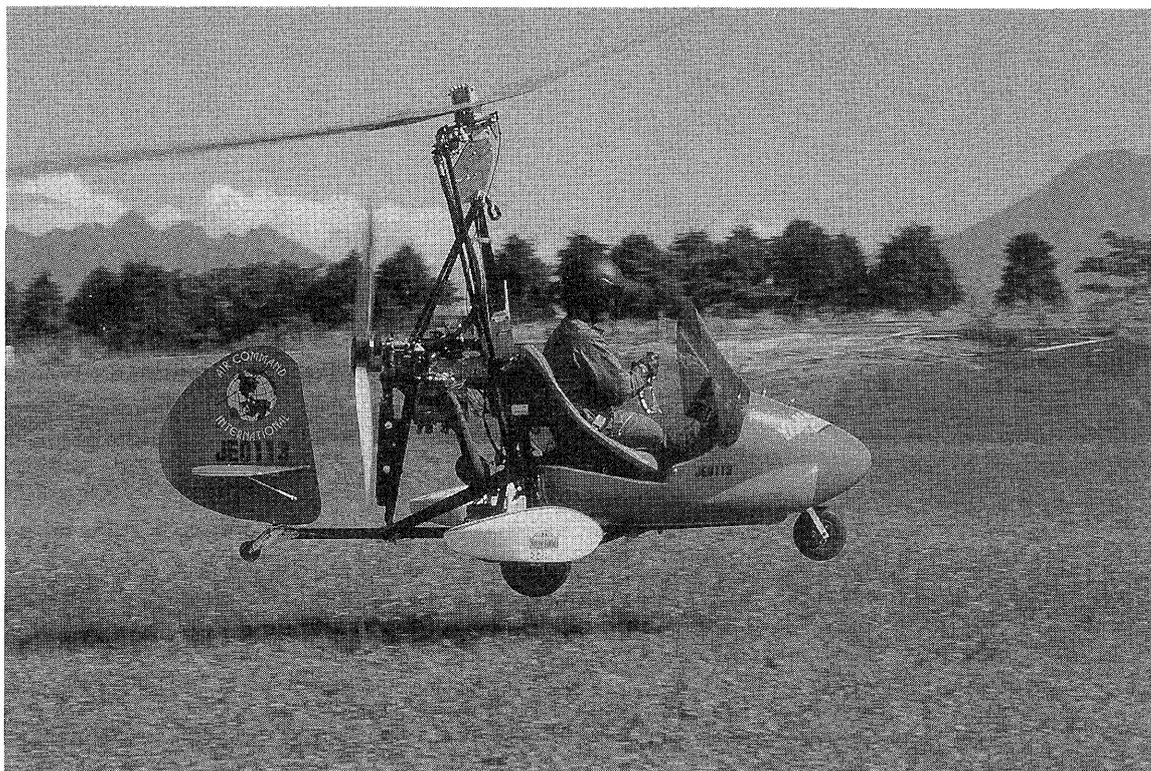
写真 1 事故機 (任意装備装着後)

同機は、付図2に示す形態で、航空法第11条第1項ただし書の許可が取得されていたが、その後、アクリル製の風防付き胴体エンクロージャ及び尾部水平安定板の任意装備(写真1)を装着していた。

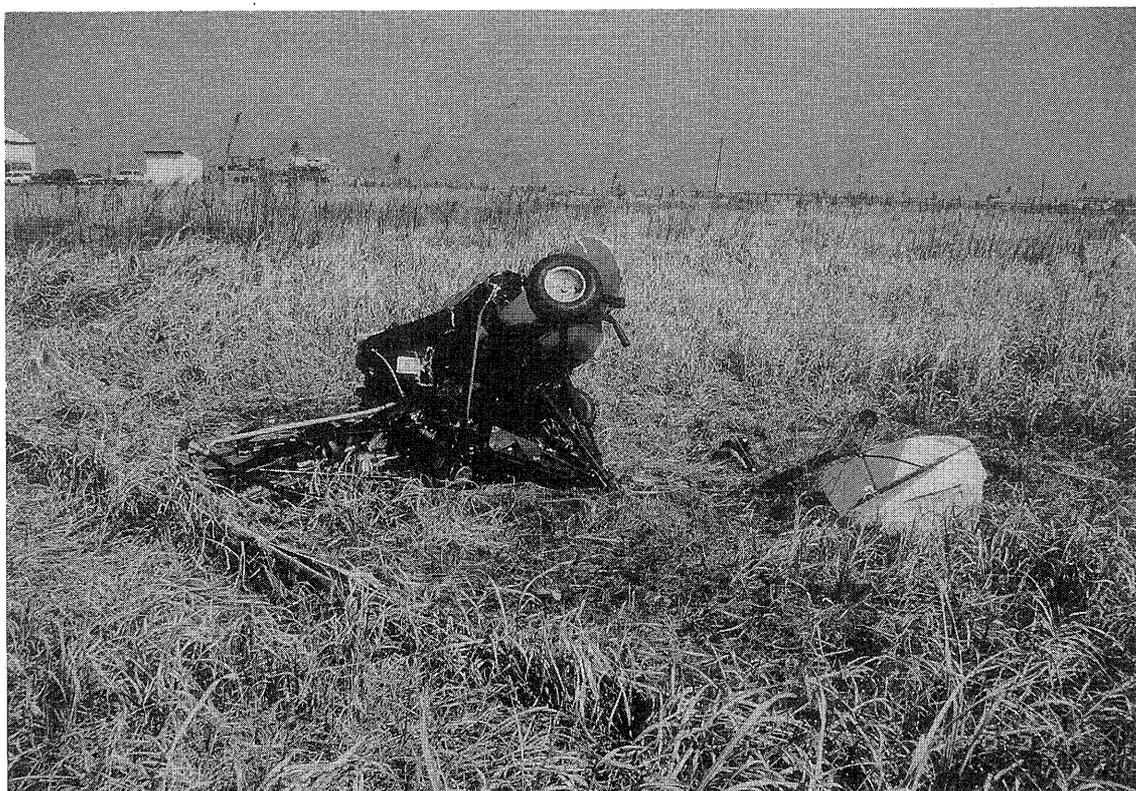
写真 2 事故機

- (1) 機体は、風防付き胴体エンクロージャとともに、座席位置までほとんど原形を留めないくらい破壊されていた。
- (2) ロータ・ブレードは、マストに装着されたままで原形を残していたが、ブレード前縁部及び後縁部に垂直尾翼及びプロペラ・ブレードと接触した擦過痕があった。
- (3) 3枚羽根のプロペラ・ブレードは、1枚が破断し、墜落地点の約34m北側に落下していた。また、ブレードには3枚ともロータとの接触痕が認められた。
- (4) エンジンは、一部が損傷していたが、プロペラを手回ししたところ拘束はなく、円滑に回転した。また点火プラグにカーボン等の付着、焼き付き等は見られなかった。
- (5) 垂直尾翼上部、水平安定板及びそれらの内部充填材は、それぞれ墜落地点の東側約135m、95m及び62m付近で発見された。

- (6) 垂直尾翼後部のステンレス製固定タブは、墜落地点から南東約78mの地点に落下していた。

3.1.5 垂直尾翼後部のステンレス製固定タブ、垂直尾翼上部、水平安定板及びそれらの内部充填材は、接触痕、落下位置及び目撃者の口述から、ロータ・ブレードが空中で接触したため、破断して落下したものと推定される。

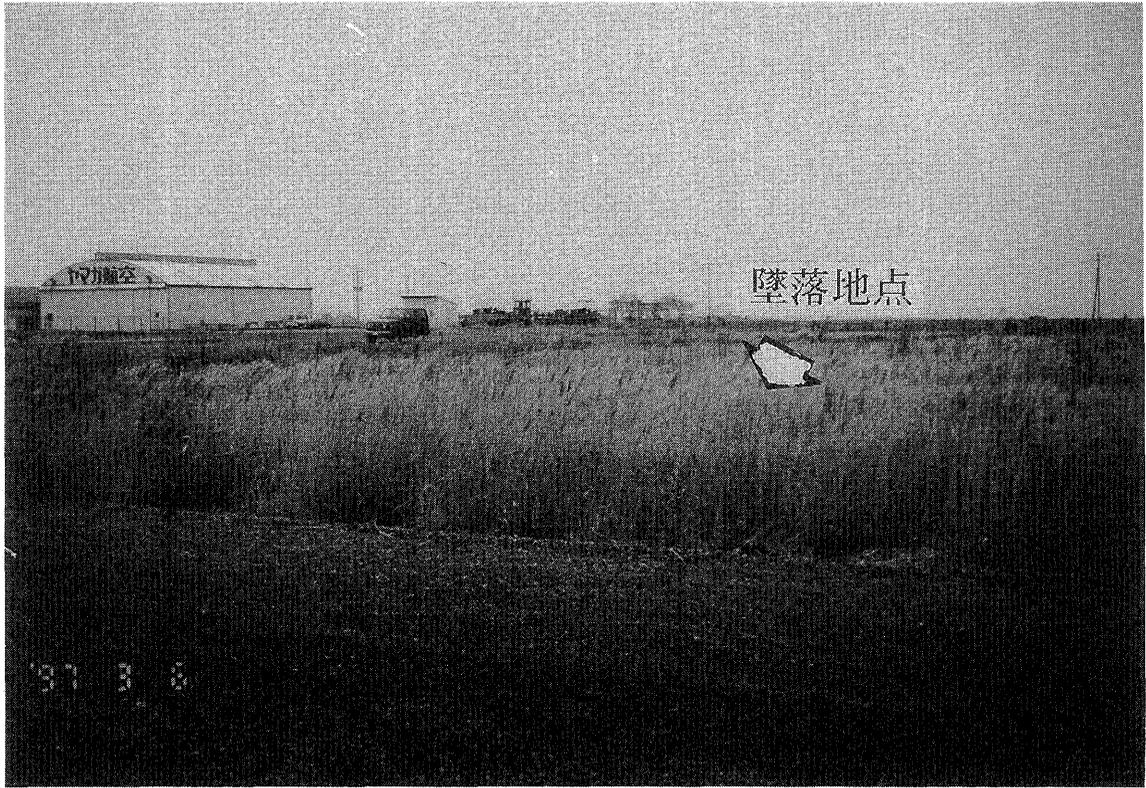
写真3 事故現場

- (1) 同機は、離着陸地帯の西端から北東約20mの草地に墜落していた。
- (2) 機体が最初に地上と衝突した場所には、南南東（磁方位約165°）方向にロータ・ヘッド及びロータ・マスト先端部がめり込んだような衝突痕があった。
- (3) 同地点付近には、破断した左右方向舵ペダル、速度計及び風防付き胴体エングロージャの破片が散乱していた。
- (4) 機体は、機首を東北東（磁方位約65°）方向に向け、右メインギアを上方に向けて墜落していた。

3.1.7 ロータ・ブレードが垂直尾翼、水平安定板及び推進用プロペラ・ブレードと接触して、これらを破断した後、2.3.3に述べた事故現場の状況及び2.8.1の機体調査結果から、同機は、ほぼ垂直に機首部から墜落したものと推定される。
