航空事故調査報告書
エアコマンド式Ⅱ-R532型
ジャイロプレーンJE0129
熊本県阿蘇郡一の宮町
平成9年4月20日

平成9年10月15日
航空事故調査委員会議決
委員長 竹内和之
委員 小林哲一
委員 川井力
委員 東口實
委員 相原康彦

1.1 航空事故の概要

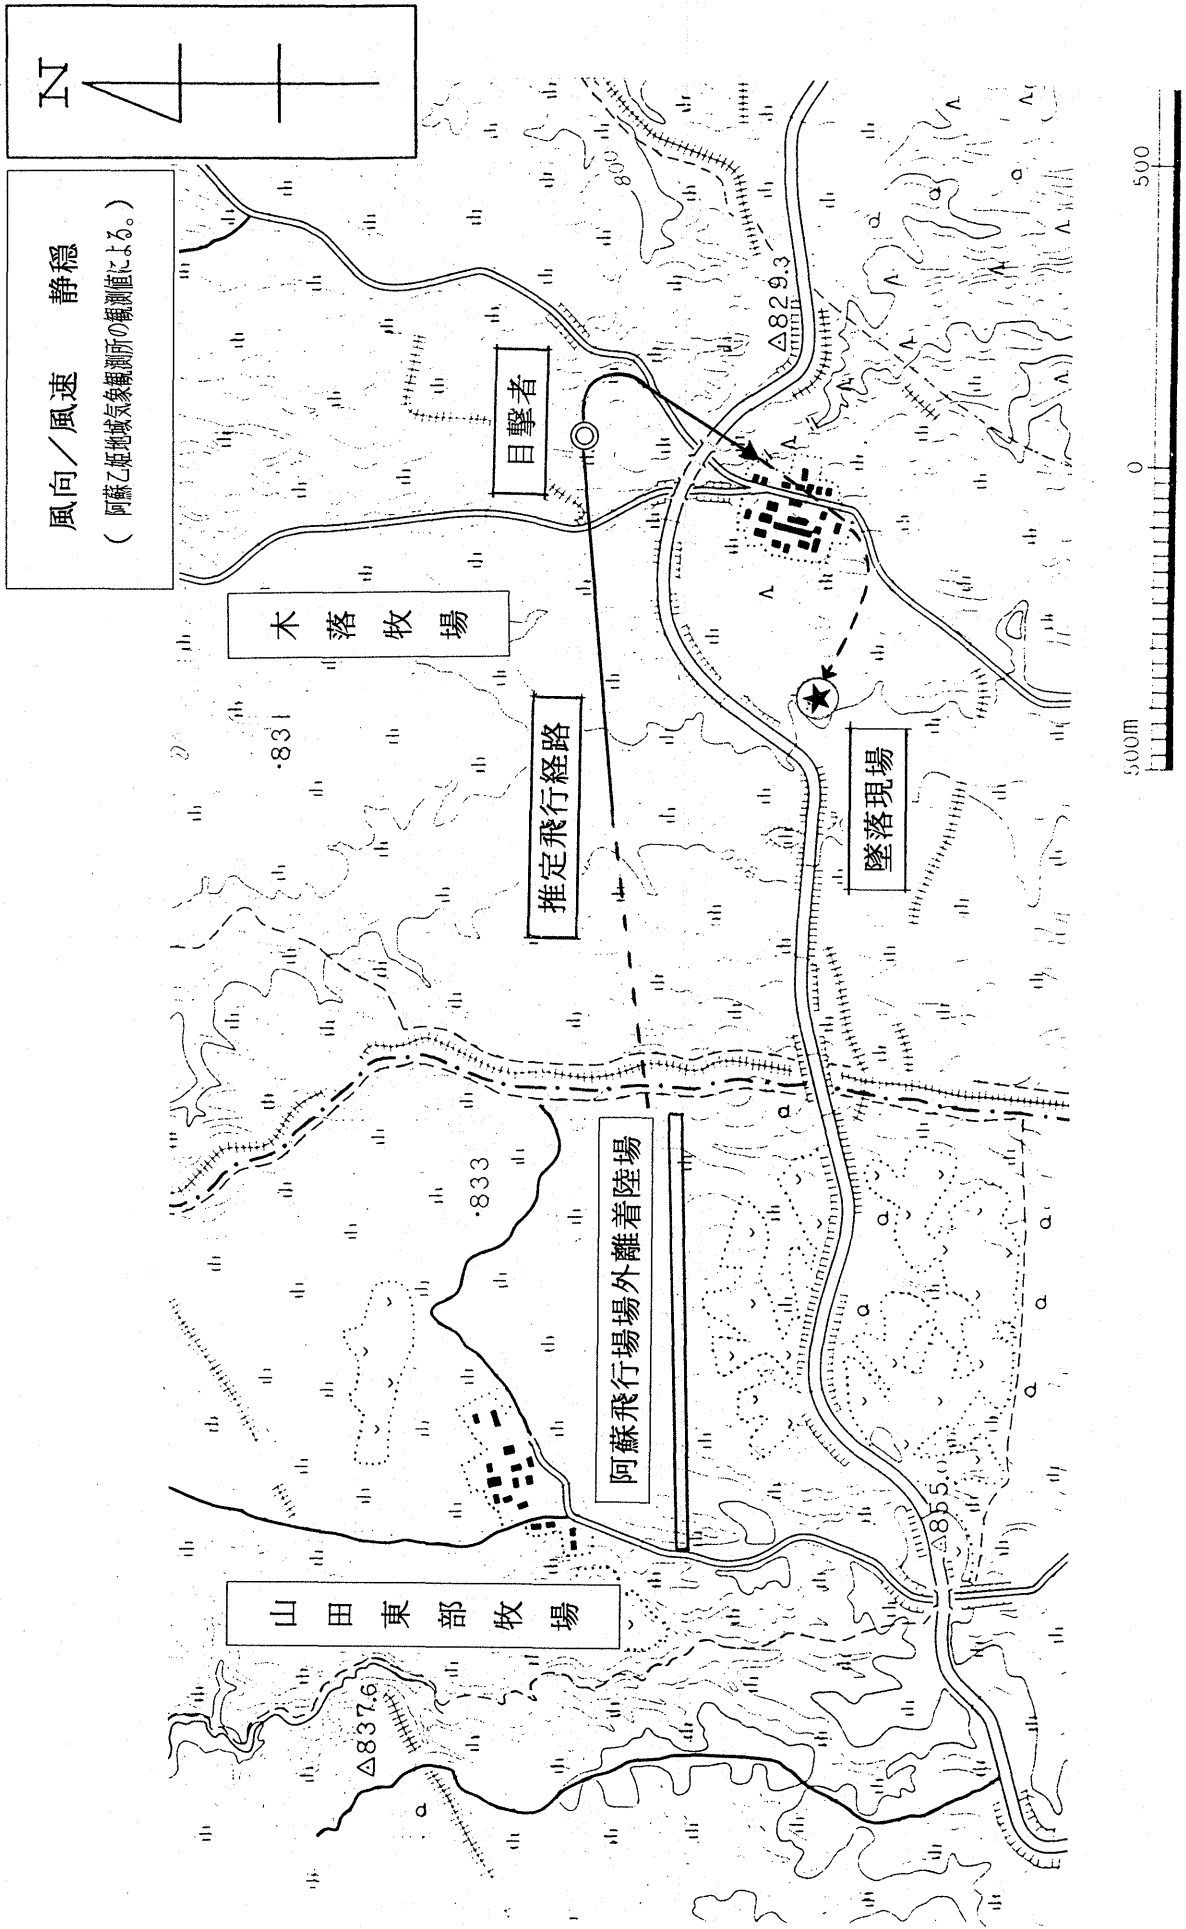
付図1 推定飛行経路図

09時ごろ上空を大きな音をたてて飛行していたものがあったが、しばらくしてその音が急に聞こえなくなったため、音が聞こえていた方向を見たところ白煙が上がっていたので確認に行ったところ、原野に墜落し、炎上しているジャイロプレーンを発見した。機体は尾翼及びプロペラの一部を残し、全て焼損していた。事故発生地点は、同場外離着陸場の東端から東南東約750mの熊本県阿蘇郡一の宮町大字中通木落牧場西側の荒地で、事故発生時刻は、09時00分ごろであった。(付図1及び写真1参照)

機体は、場外離着陸場の東端から東南東約750mの牧場内の荒地に墜落しており、墜落現場以外に地上の痕跡は見受けられなかった。

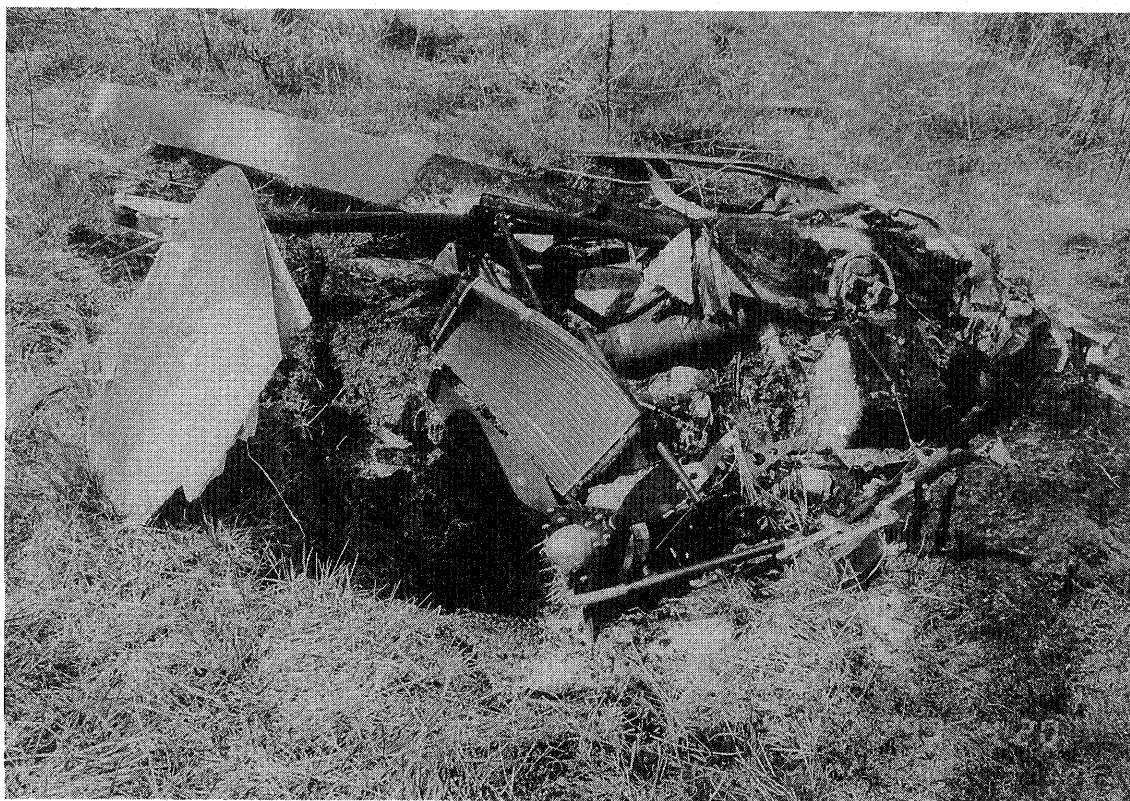
写真1 事故機

同機は、機首を北西方向に向けて仰向けの状態で墜落しており、機体は原形を留めない程に破損及び焼損していた。

また、機体後方側の地面には、深さ約30cm、周縁約2.5mに亘ってプロペラで弧を描いて土を掻いた痕跡があった。プロペラ・シャフト部にも土がついた雑草が絡んでいた。

- ① 垂直尾翼は、上端部より約33cmの位置でほぼ水平に破断していた。
- ② 破断した上部側は、機体から約27mの位置に落下しており、左側面にロータ・ブレードでたたいたと思われる斜めの打痕が見受けられた。
- ③ 左右の水平安定板は、垂直尾翼から分離していた。

3.1.1 同機の破断した垂直尾翼上部の痕跡及び飛散の状況から、上空においてロータ・ブレードと垂直尾翼が接触したものと推定される。

動していたものと認められる。また、機体周辺の状況から、墜落後、同機はプロペラで地面を搔き、機体を左回りに振りながら仰向けに反転し、漏れた燃料に引火し火災が発生して機体が焼損したものと推定される。
