航空事故調査報告書

ムーニー式M20K型JA4017
ホンダエアポート
平成9年9月2日

平成9年11月5日

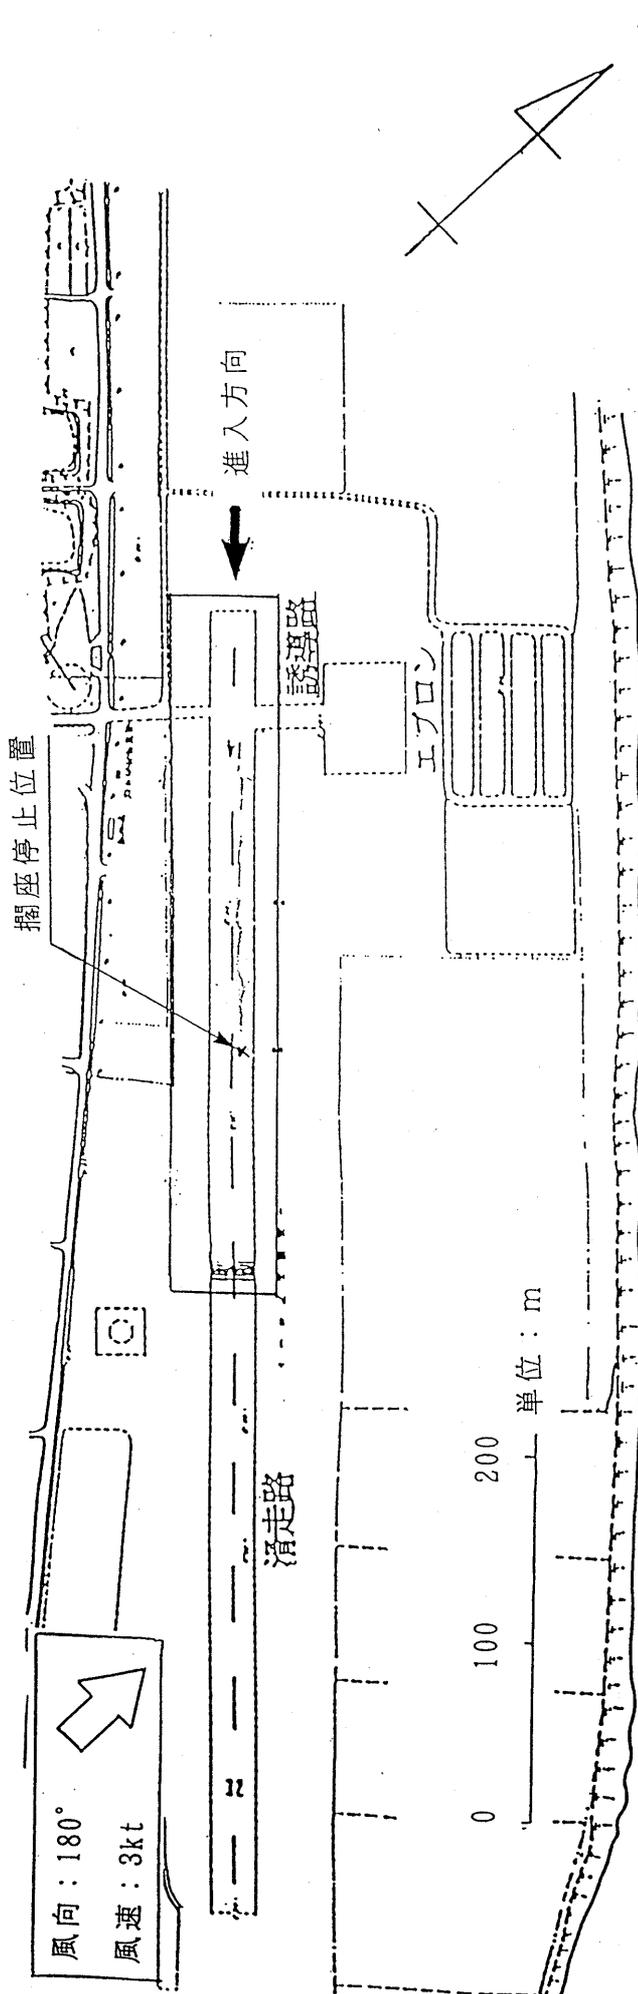
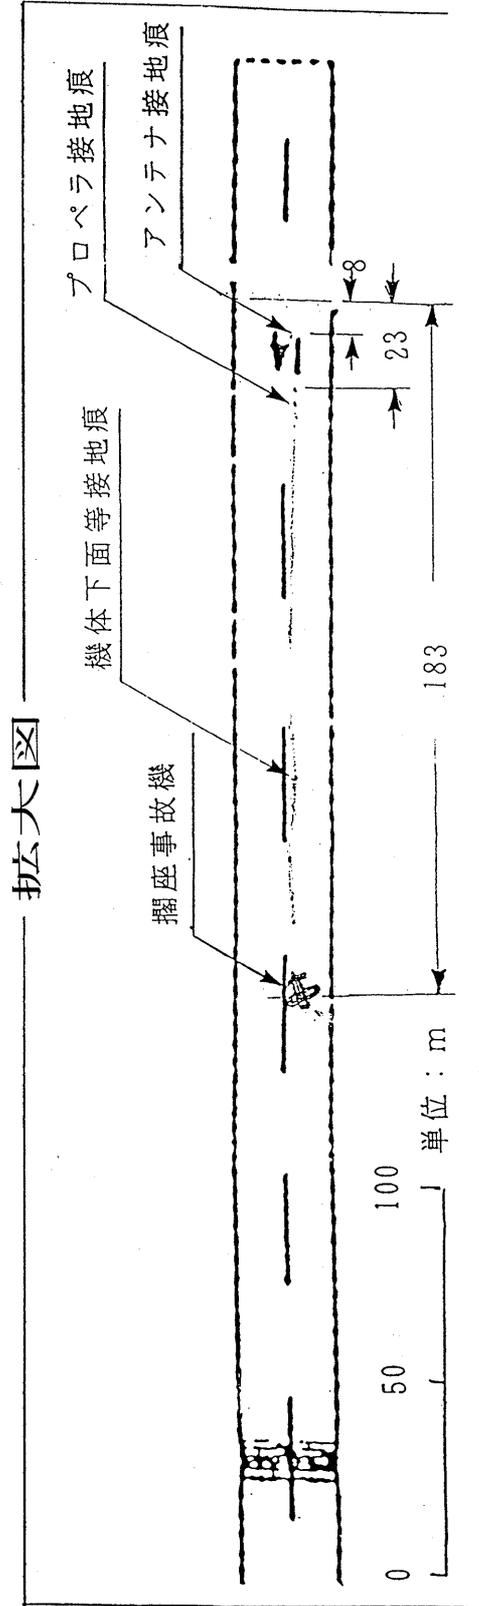
付図1 事故現場見取図

機体は、滑走路14末端から東に約180m、中心線から東側約5mの滑走路内に、機首を滑走路方位からやや東に向けて攔座していた。

また滑走路面上には、滑走路14末端から約8mの地点に航法用アンテナの接触痕があり、同末端から23mの地点より攔座地点までの約160mにわたり、胴体下部、プロペラ等の擦過痕が認められた。

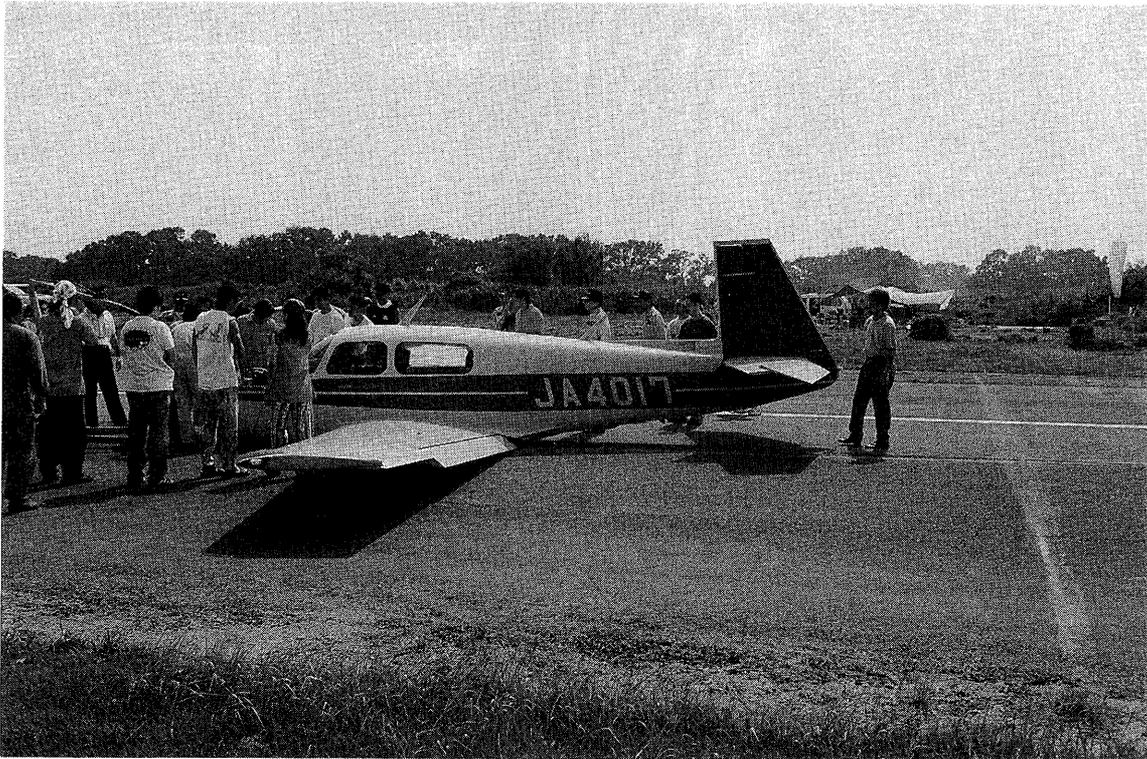
写真1 事故機

プロペラ・ブレードは、2枚とも先端から約15cmの箇所の後方に湾曲、一部擦過損傷があった。

フェアリング、ストラクチャ・チューブ、ランディング・ギア・アクチュエータ、アクチュエータ・ブラケット、乗降用ステップ、航法用アンテナ、エンジン排気管及びカウル・フラップの損傷があった。

本事故は、機長がギア・ダウンを失念し、また、その確認もしなかったため、胴体着陸し滑走路上で攔座したことによるものと推定される。

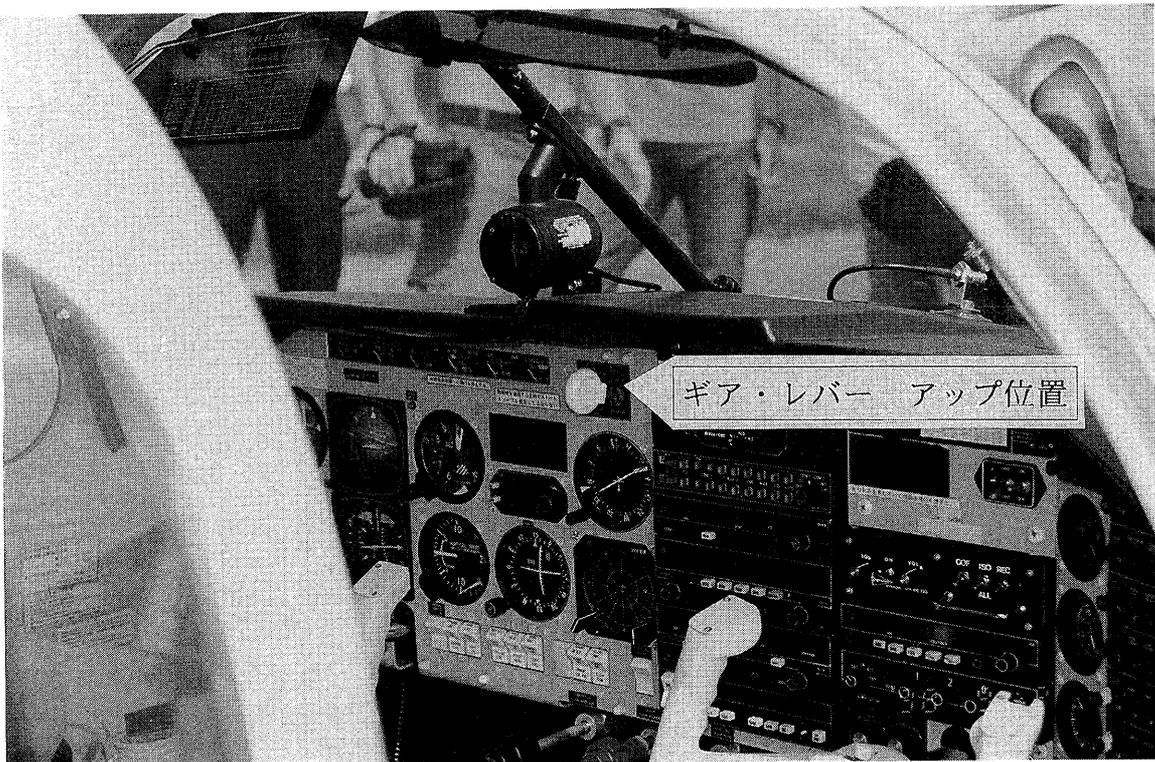
写真2 ギア・レバー位置

スロットルはアイドル、ミクスチュアはフルリッチ及びプロップはフルフowardの位置にあった。ギア・レバーは、上げ位置、フラップスイッチは、下げ位置にあった。（写真2参照）

- 3.1.2 同機は、有効な耐空証明を有しており、所定の整備及び点検が行われていた。
- 3.1.3 当時の気象は、本事故に関連はなかったものと推定される。
- 3.1.4 同機は、調査結果から、事故発生まで異常はなかったものと推定される。
- 3.1.5 機長は、ダイレクト・ベースに向かうとき、速度と高度の処理に気をとられていたため、ギア・ダウンを失念し、また、その確認もしなかったものと推定される。
- 3.1.6 同機の、ギア・ウォーニングとギア・インディケータの作動については、2.9.3に述べたとおり正常に作動したことから、事故前においても正常に作動し、機長はギア・ウォーニングを聞き落としたものと推定される。
