航空事故調査報告書
個人所属
ロビンソン式R44型JA777A
枕崎飛行場
平成9年9月20日

平成9年12月17日
航空事故調査委員会議決
委員長 竹内和之
委員 小林哲一
委員 川井力
委員 東口實
委員 相原康彦

個人所属ロビンソン式R44型JA777A（回転翼航空機）は、平成9年9月20日、枕崎飛行場を離陸し、同飛行場の着陸帯で接地オートローテーションを行った際、10時55分ごろ、メインロータ・ブレードでテール・ブームを切断し横転した。

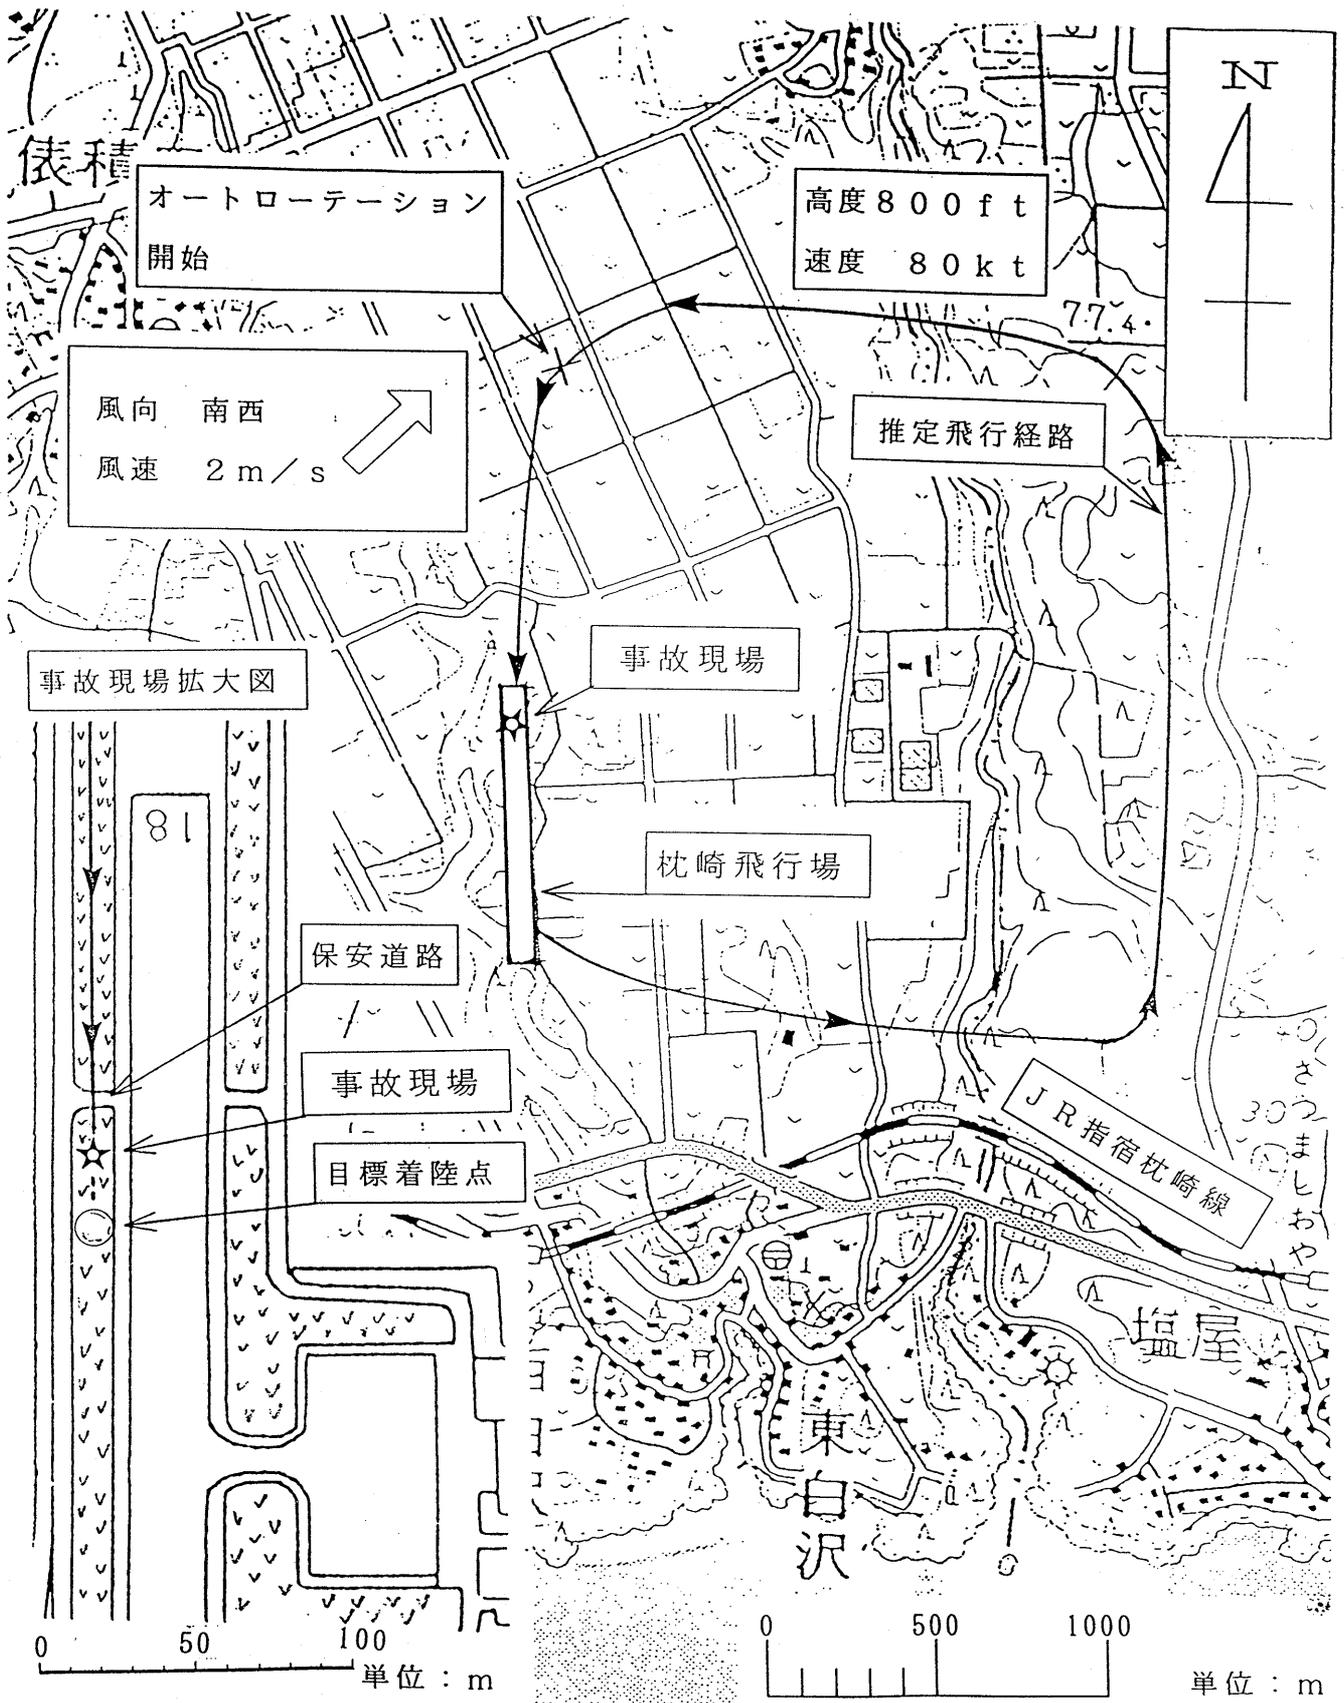
付図 1 推定飛行経路図

3回目も接地訓練のため、高度約800ftからガバナをオフとし、コレクティブピッチをダウンストップまで下げてオートローテーションを開始し、速度を70KIASに保持しながら進入した。サイクリック・フレアをかけガバナをオンとしたが、その時の高度は通常より低く感じられた。着陸点を決めて降下を続けたが、着陸帯を横切る保安道路と着陸帯の草地との境界が気になったため、保安道路を越えた草地に着陸しようとフレアを伸ばした。この時の高度は約1.5mであったと思う。保安道路を越える直前までフレアしたが、保安道路付近でメイン・ロータ低回転の警報が作動して回転が約85%であることを視認した。機体を水平状態に戻そうとサイクリックを前方に操作した時テールにショックを感じ、その直後に後部で何かが飛散するのが見えた。同時に機体が揺れて左に傾き、機首を下にして回転し、進行方向とは逆向きとなり右側を下にして横転した。

事故発生地点は、枕崎飛行場の滑走路18側末端から約100mの西側着陸帯内で、事故発生時刻は12時55分ごろであった。

滑走路18側末端から滑走路36側に向かって約100mの西側着陸帯に幅約4mの保安道路が設けられている。同機は、滑走路18側から見て同保安道路を越えた位置で、滑走路中心線から西約25mの着陸帯の草地に右側を下にし、機首を滑走路18側に向けて横転していた。

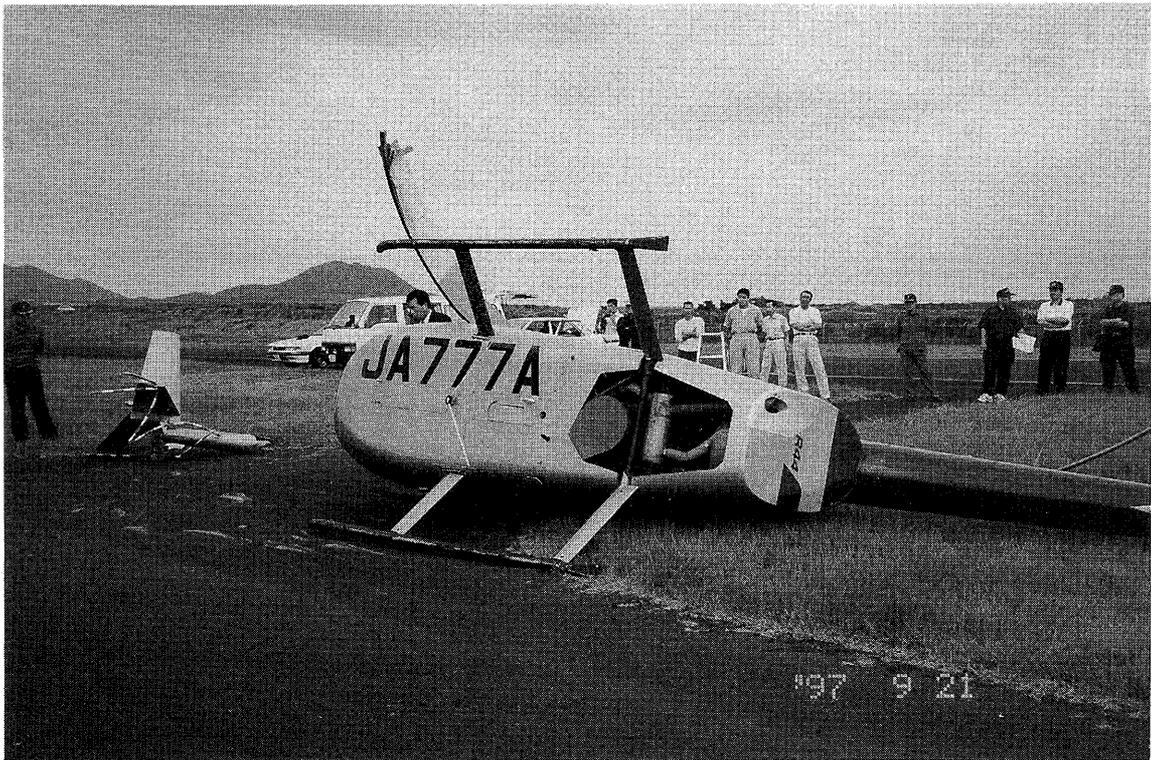
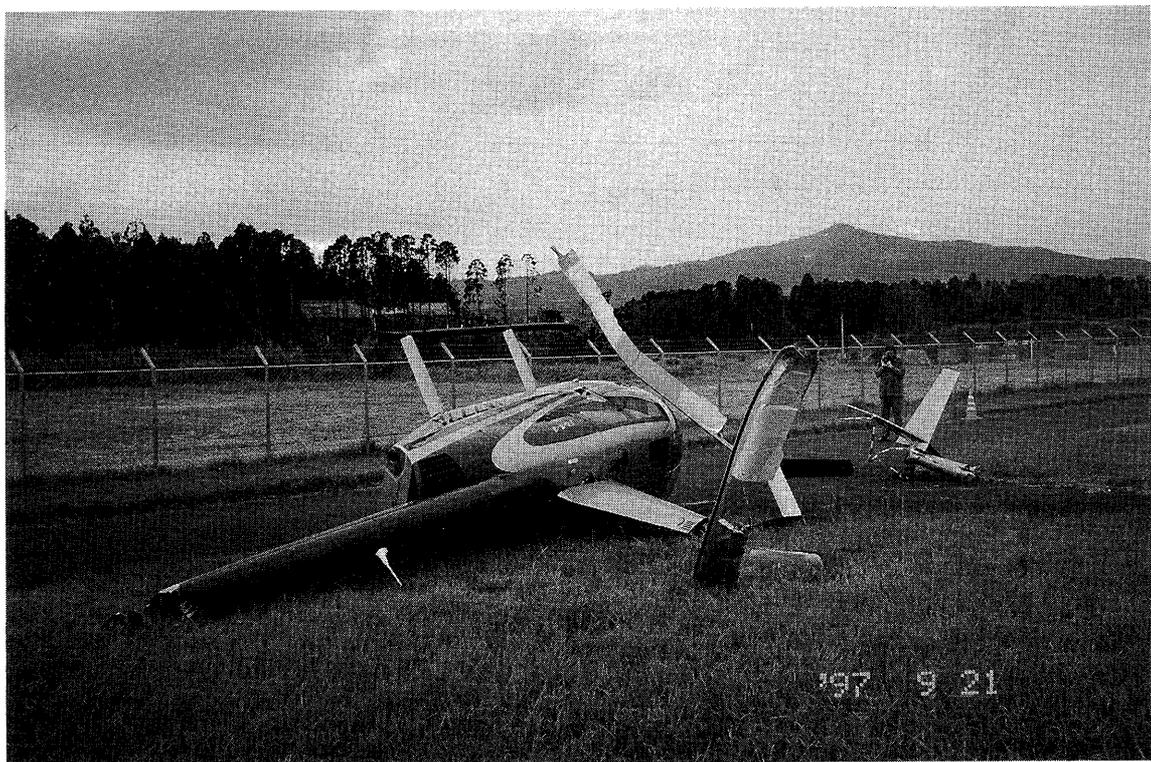
写真 事故機

メインロータ・ブレード	変 形
テール・ブーム	切 断
テールロータ・ブレード	変 形

同保安道路と滑走路18側の着陸帯の草地との境界付近にテール・スキッドが接地した痕跡があり、同保安道路の舗装面の中央付近にはメインロータでたたいた痕跡があった。

また、テールロータ部は胴体から分離し、テール・スキッドが接触した痕跡付近の保安道路上に落下していた。

- (1) テールロータ部は、テール・ブームのストロボライト付近で切断され、テールロータが取り付いたまま上記の場所に落下していた。テールロータ駆動用ロッドの一部が場周道路の側溝に飛散していた。
- (2) 2枚のメインロータ・ブレードは変形し、赤ブレードの先端付近にテール・スキッドのものと推定される塗料が付着していた。

3.1.5 2.9.1で述べた事故現場の状況から、同機は最初に尾部が接地し、その反動とロータ回転の低下とが重なり、メインロータ・ブレードでテール・ブームを切断した後、機体がバランスを崩してメインロータ・ブレードで保安道路の舗装面をたたき、横転したものと推定される。

本事故は、同機が、接地オートローテーションを行った際、ロータ回転が低下した状態で尾部から接地したため、メインロータ・ブレードでテール・ブームを切断したことによるものと推定される。
