# 航空事故調査報告書

ロビンソン式R44型JA777H

鹿児島県鹿児島郡三島村竹島沖

平成9年8月3日

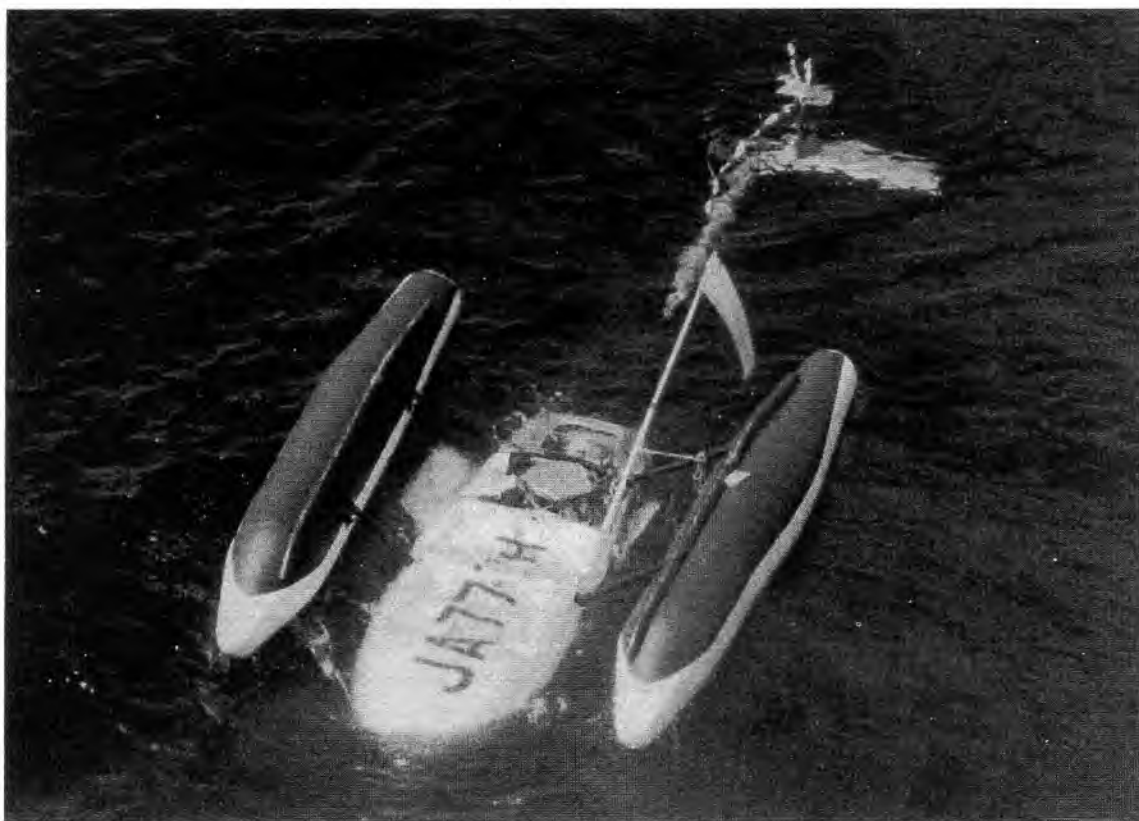
写真 1 漂流中の事故機

メイン・ロータ・ブレード	破断及び湾曲
風防	前面左側破損
胴体	下部外板剥がれ

なお、関係機関の情報から、メイン・ロータの破断は機体の横転時、メイン・ロータが海面をたたいたことによるものと推定される。

風防の破損は脱出時破損させた可能性がある。胴体の下部外板の剥がれは光の反射板に使用する目的で剥がしたものと認められる。
