航空事故調査報告書
日本航空株式会社所属
ボーイング式747-400型JA8076
大子VORTAC南方約50kmの上空
平成9年4月14日

平成9年12月17日
航空事故調査委員会議決
委員長 竹内和之
委員 小林哲一
委員 川井力
委員 東口實
委員 相原康彦

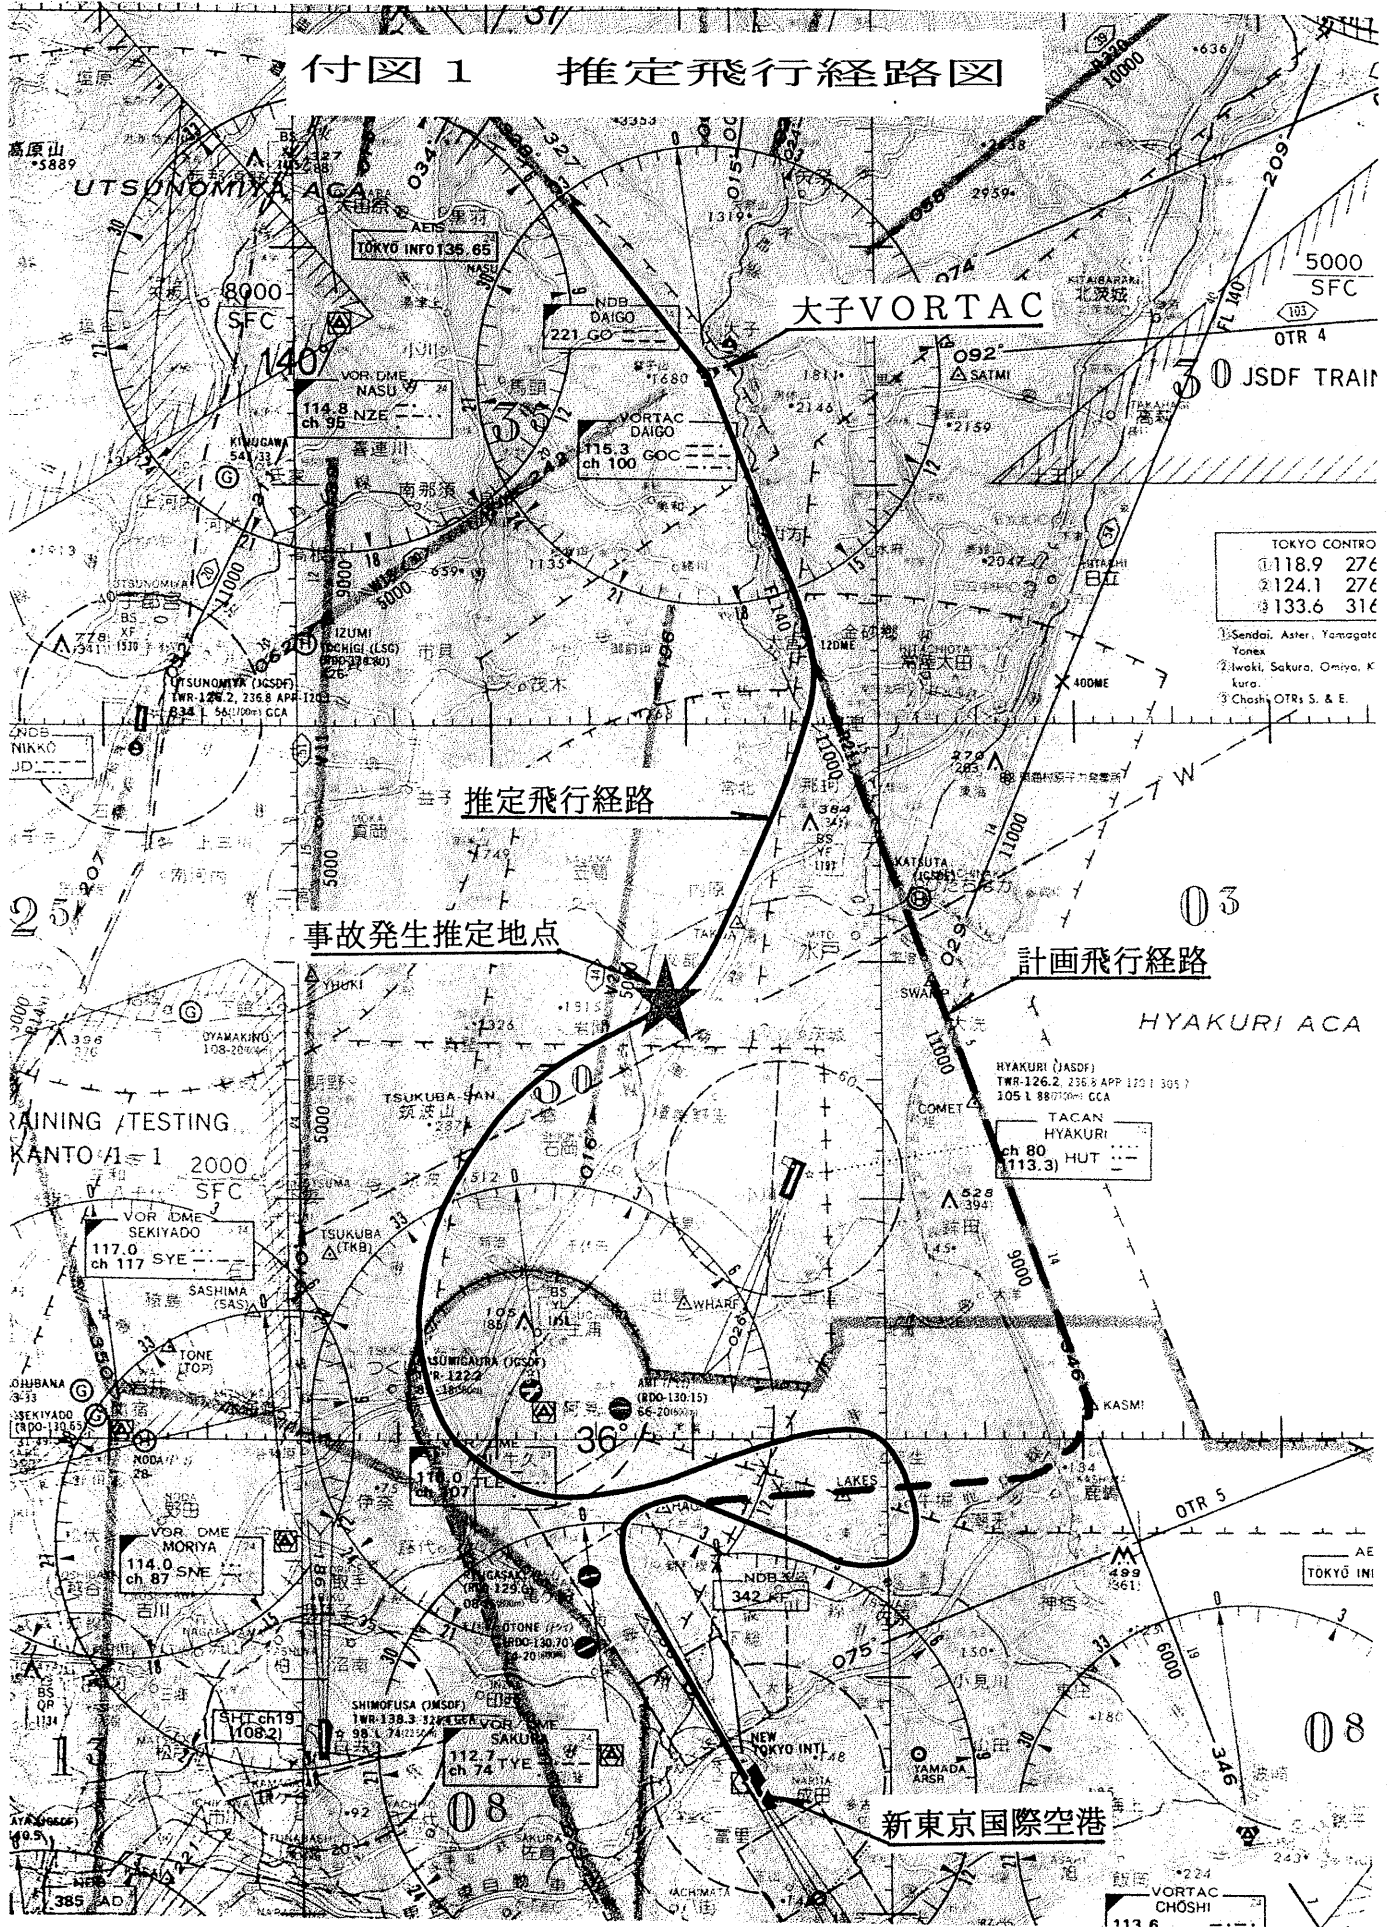
付図1 推定飛行経路図

大子VORTAC付近で、予定飛行経路上に、もこもことした積雲の中に雲頂20,000ftほどの積乱雲を視認し、機上レーダにおいても確認した。その積乱雲を回避するため、東京航空交通管制部及びその後の管制業務を引き継ぐ成田ターミナル管制所の管制官から経路逸脱の許可を得て回避操作をとった。客室乗務員には機内電話で、5分後に大きな揺れがあると伝え、シートベルト着用サインを点灯した。

回避操作及び降下操作を行いつつ、注意喚起の意をこめて再度、シートベルト着用サインを2度連打した。その2分後に雲に入り、機上レーダのエコーの弱い部分を飛行した。揺れが続き、雲中飛行になって2分後に大きな乱気流に遭遇した。雲の中では、ひょう（雹）が降っていた。FL140ほどだったと思う。その後約3,500ftの雲底を抜けるまで、揺れが続いた。

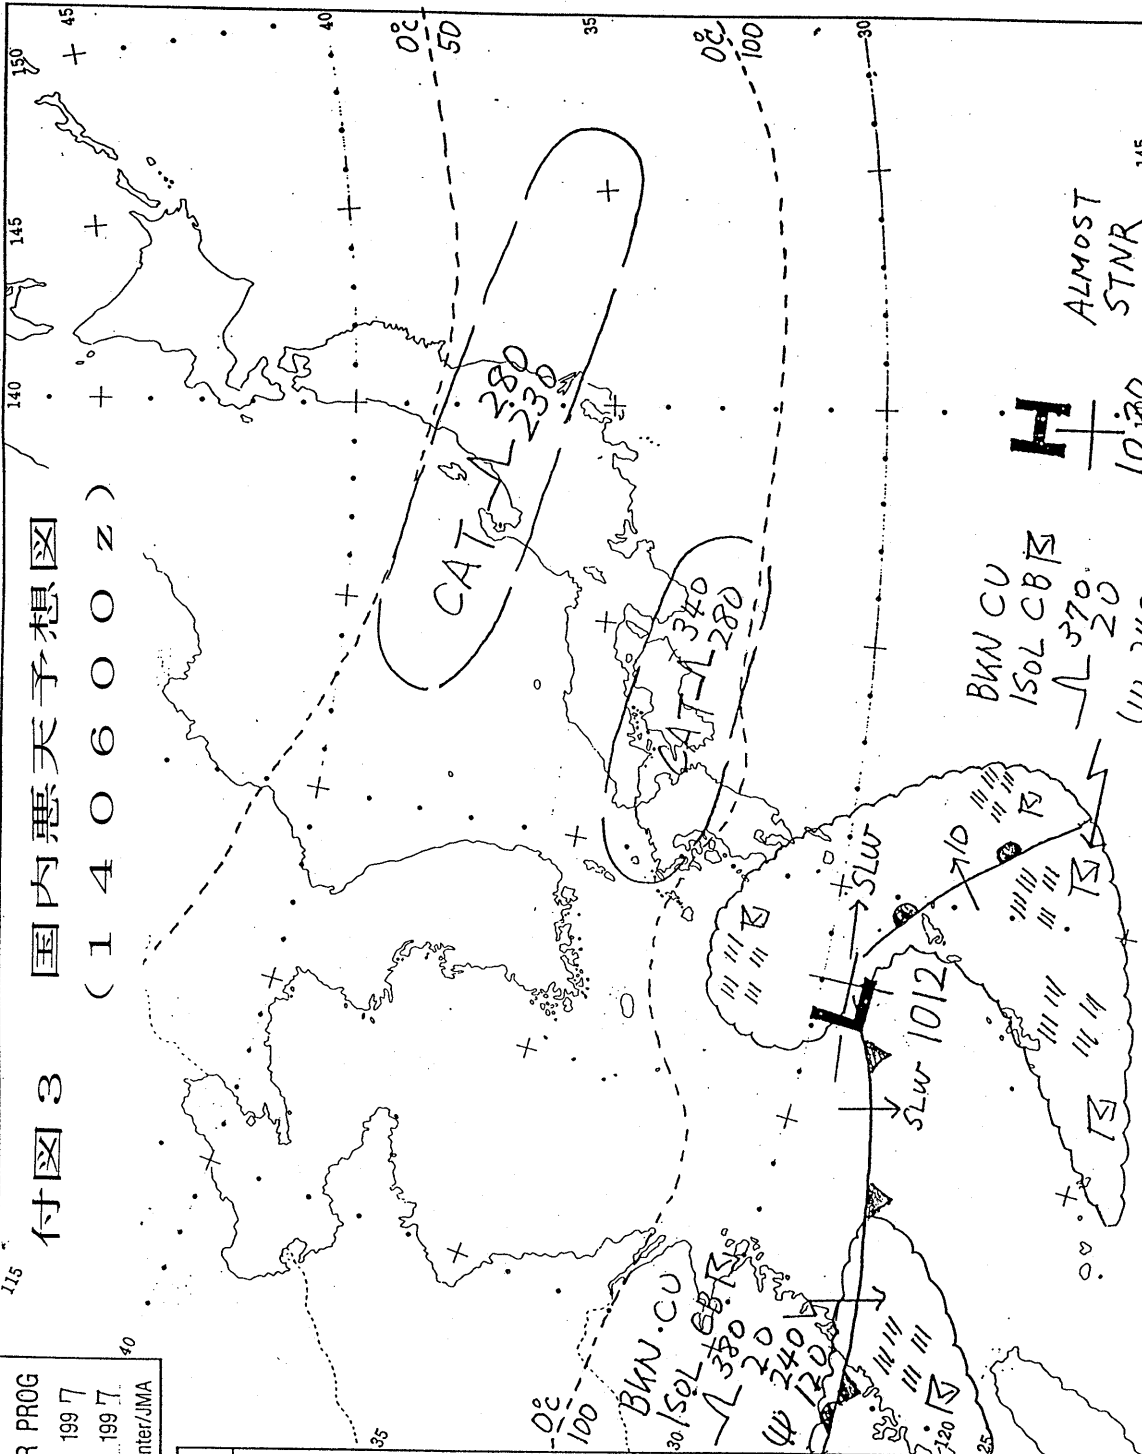
付図3 国内悪天予想図
 (140600Z)

2.5.1 当日15時まで有効な悪天予想図では、同機の新潟以降の到着経路上に、FL230～280で並の晴天乱気流が予想されていた。

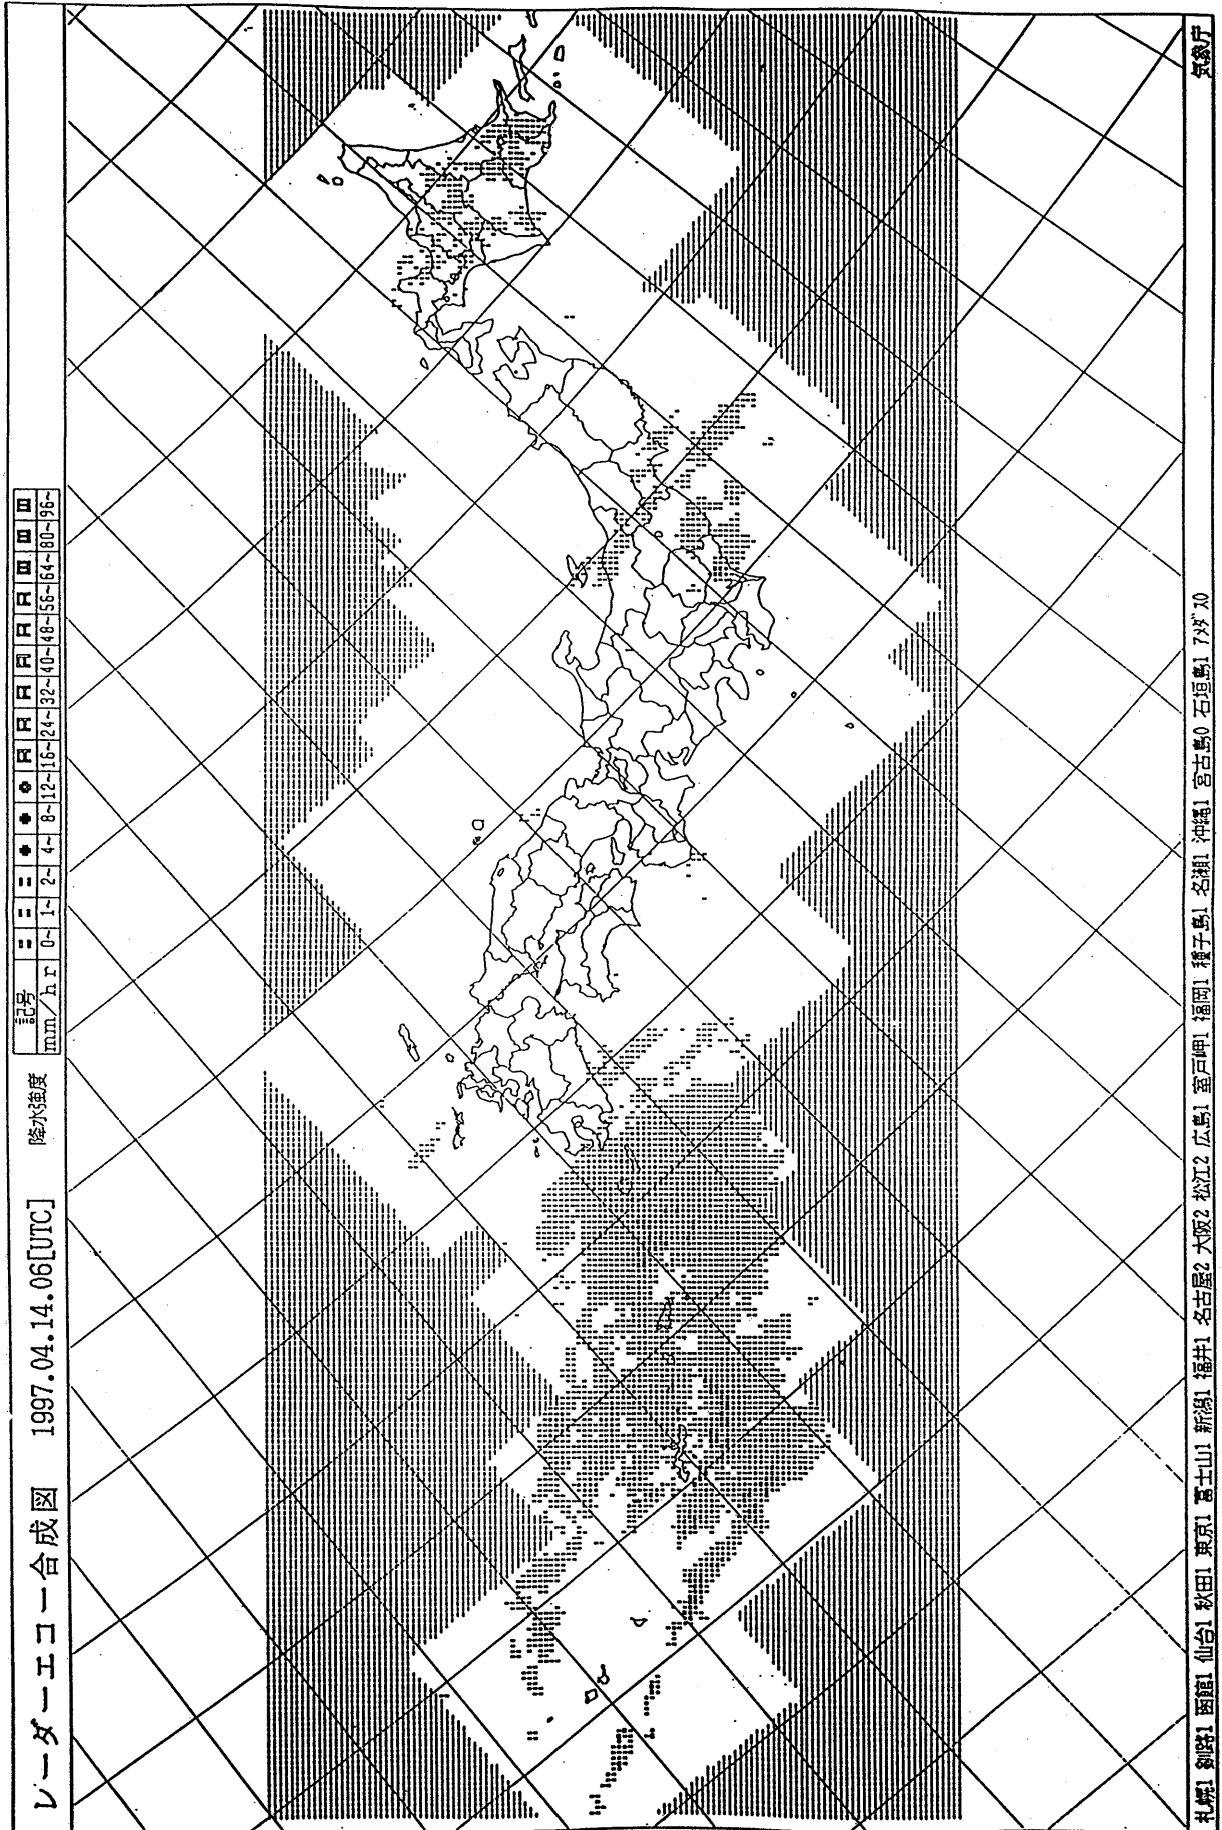
付図4 レーダーエコー合成図
(140600Z)

また、同15時のレーダーエコー合成図では、同機の飛行経路上に局所的な雨域が記録されていた。

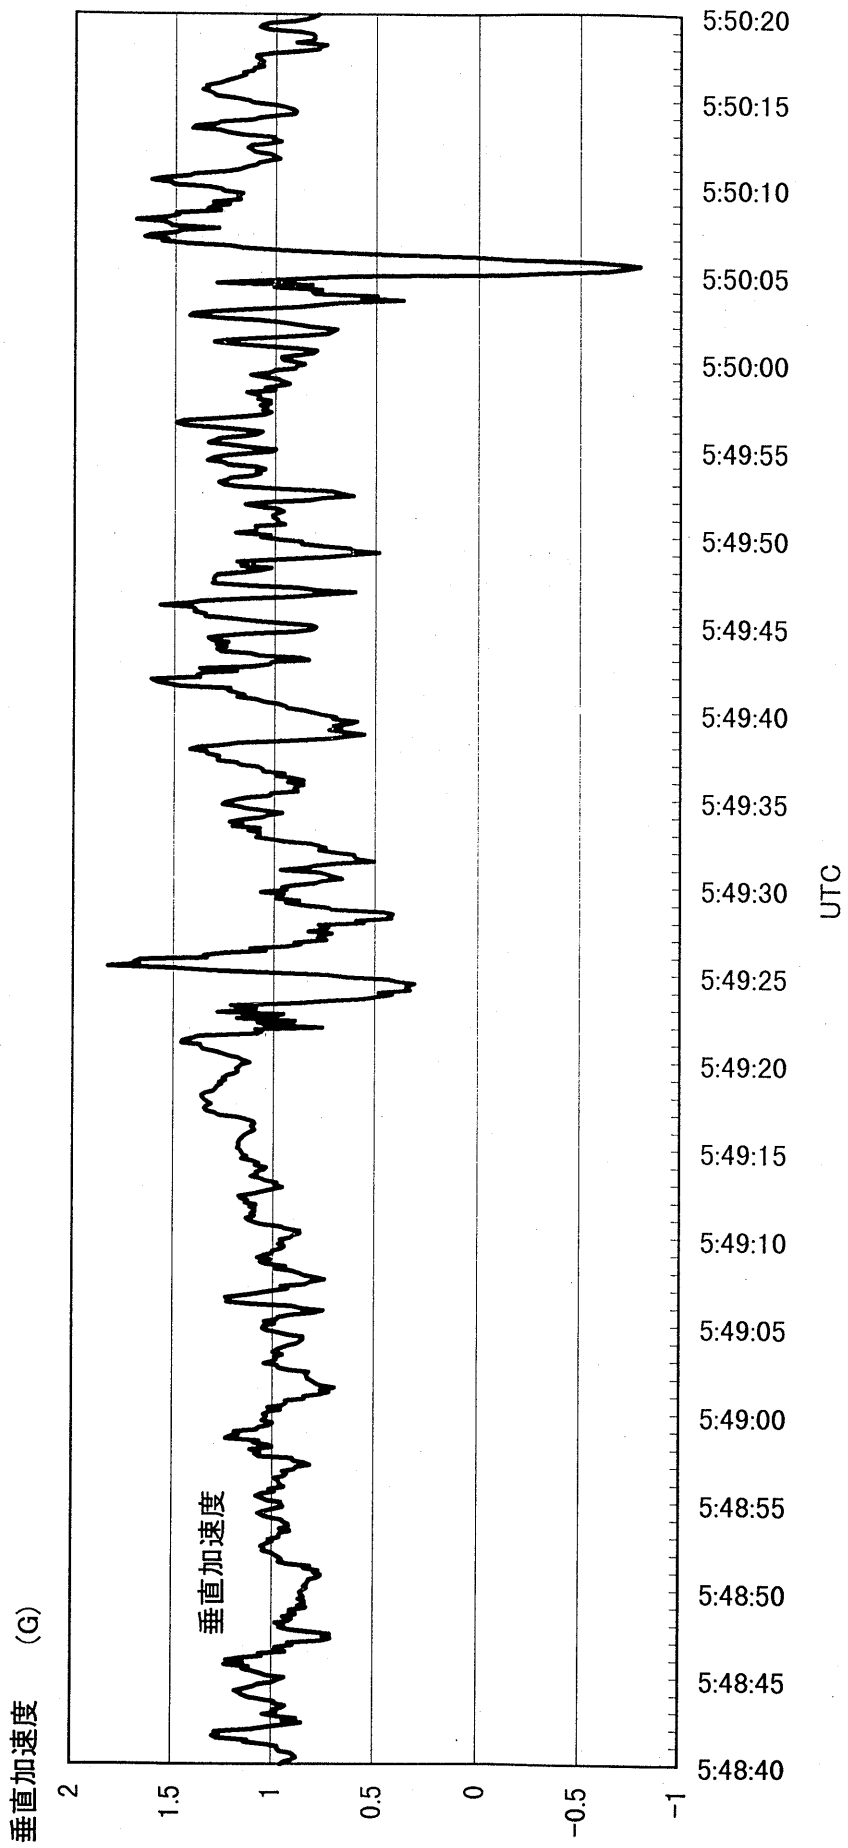
付図 5-1 D F D R 記録

3.1.2 同機には、米国サンドストランド社製980-4100-DXUS型デジタル式飛行記録装置(DFDR)が装備されていた。その解析の結果、14時49分25秒ごろに、気圧高度16,000ftを過ぎた付近で、垂直加速度の最大値1.8Gが記録され、その後約15秒おきに垂直加速度0.5Gから1.5Gに至る大きな変化が2回発生し、14時50分04秒ごろから同分09秒ごろにかけて、垂直加速度-0.8Gから1.7Gが記録されている。この最後の大きな変化は、気圧高度15,300ftを過ぎた付近であった。

このこと及び2.1で述べた客室乗務員の口述から、同機が気圧高度15,300ft付近を飛行中、乱気流に遭遇して機体が揺れ、一部の乗客及び客室乗務員が負傷したものと認められる。
