航空事故調査報告書
個人所属
セスナ式172K型JA3459
静岡県伊東市
平成8年11月20日

平成10年2月20日

航空事故調査委員会議決

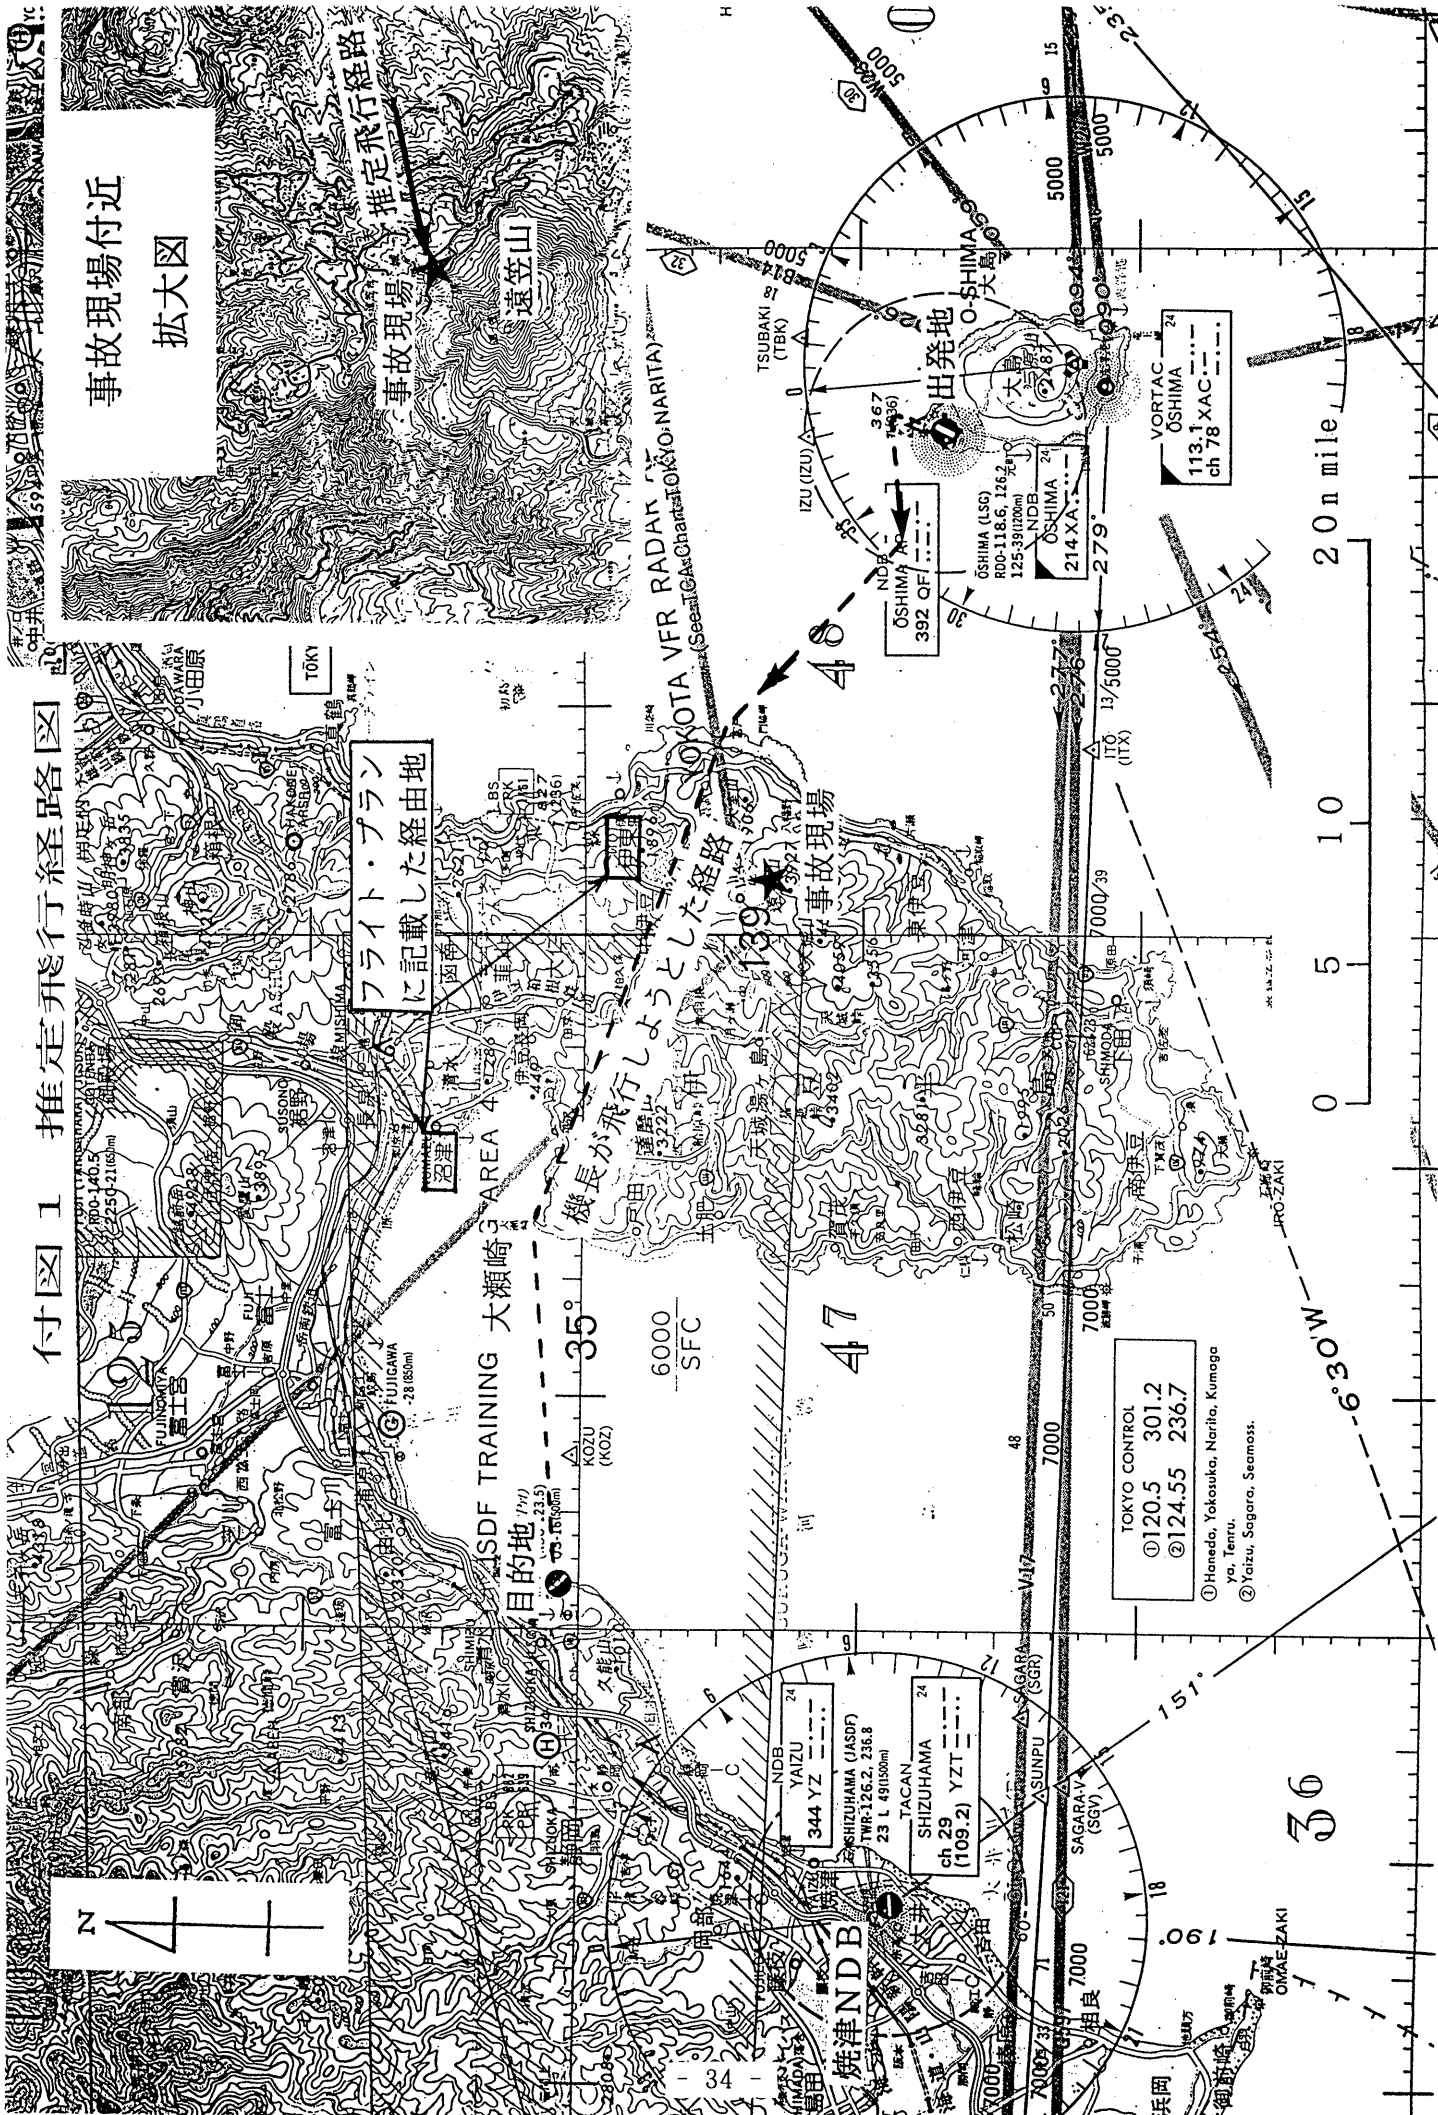
付図1 推定飛行経路図

3.1.6 事故現場が機長が飛行しようとした経路から外れていることから、機長は針路を誤ったものと考えられる。

3.1.7 同機は、低視程下で針路を誤るとともに目的地への飛行を継続したため、機位を喪失し、雲中を飛行中、遠笠山山腹に衝突したものと推定される。

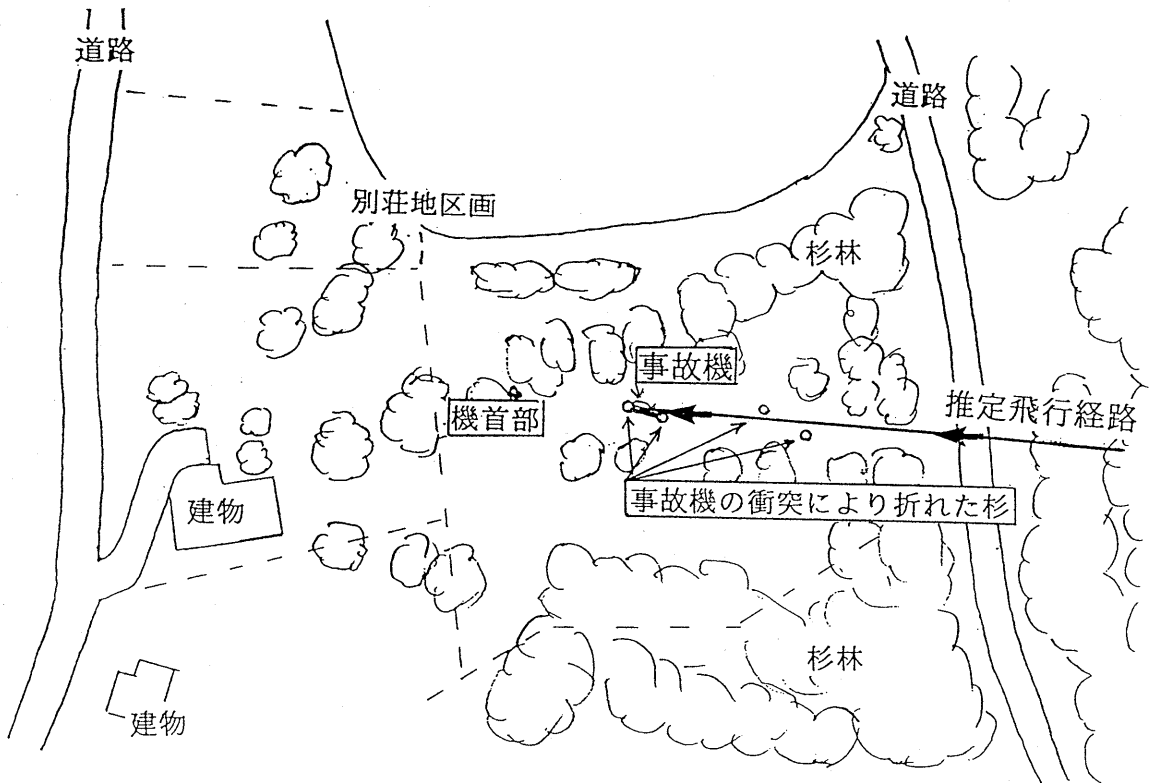
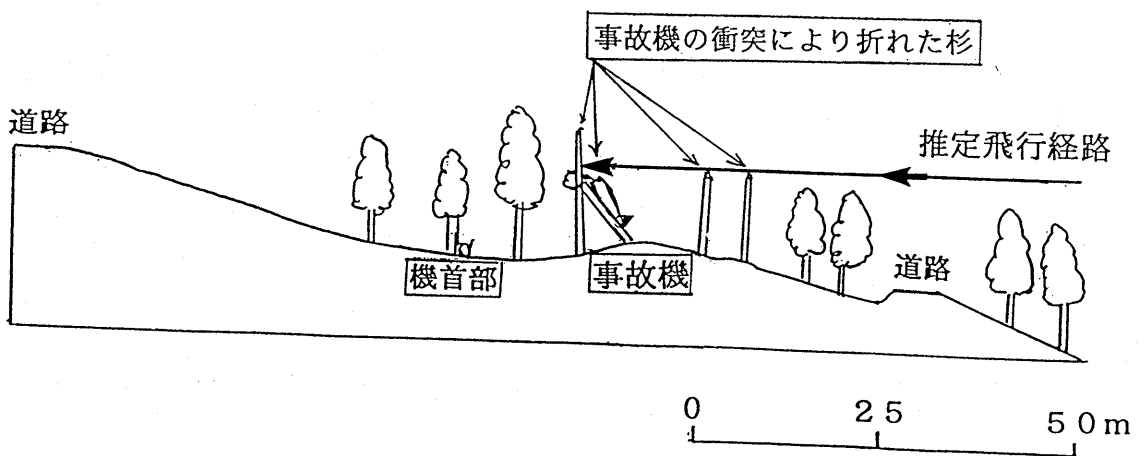
付図 2 事故現場概要図

事故機は、別荘地内の道路の西側の、高さ15～20m、径40～50cmの杉の立木に次々と衝突し、最初に衝突した杉の木から約25m西の4本目の杉の木に衝突した時点で前方への動きが止まり、数m下に滑り落ちて、地上約8mの位置で木の枝にひっかかった状態で停止していた。

同機が衝突した杉の木4本は、いずれも幹が折れており、衝突箇所の高さは概ね約10mで、4本を結ぶ線の方法は約265°であった。

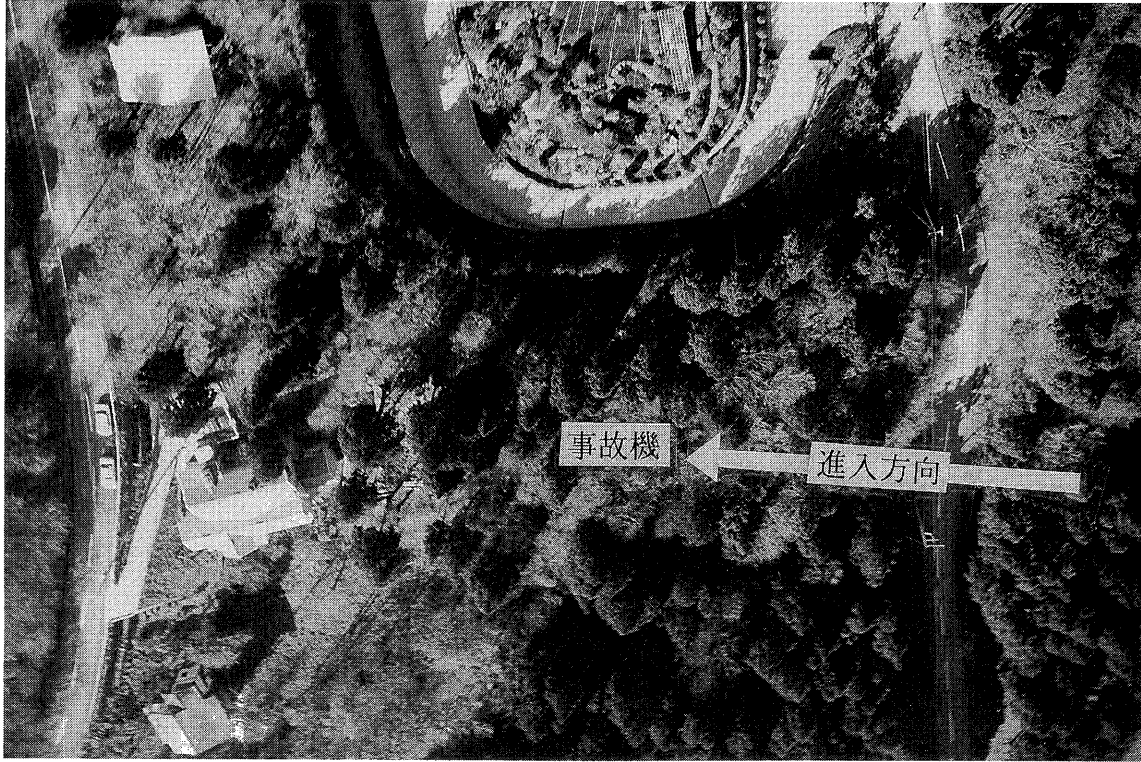
写真1 事故現場

事故現場は、別荘用地の杉林で、事故機は、杉の立木に次々と衝突し、4本目の杉の木に衝突した後、数m下に滑り落ち、地上約8mの位置で木にひっかかっていた。(付図2及び写真1、2参照)

事故現場は、遠笠山（標高3,927ft）の北斜面に位置する別荘用地の杉林（標高約3,200ft）で、伊豆半島の東海岸から西に約10km入った地点であった。

このことと、主翼前縁の衝突痕の形状から、同機は、ほぼ水平飛行状態で、概ね東から西に向かって飛行中、杉の木に衝突したものと推定される。

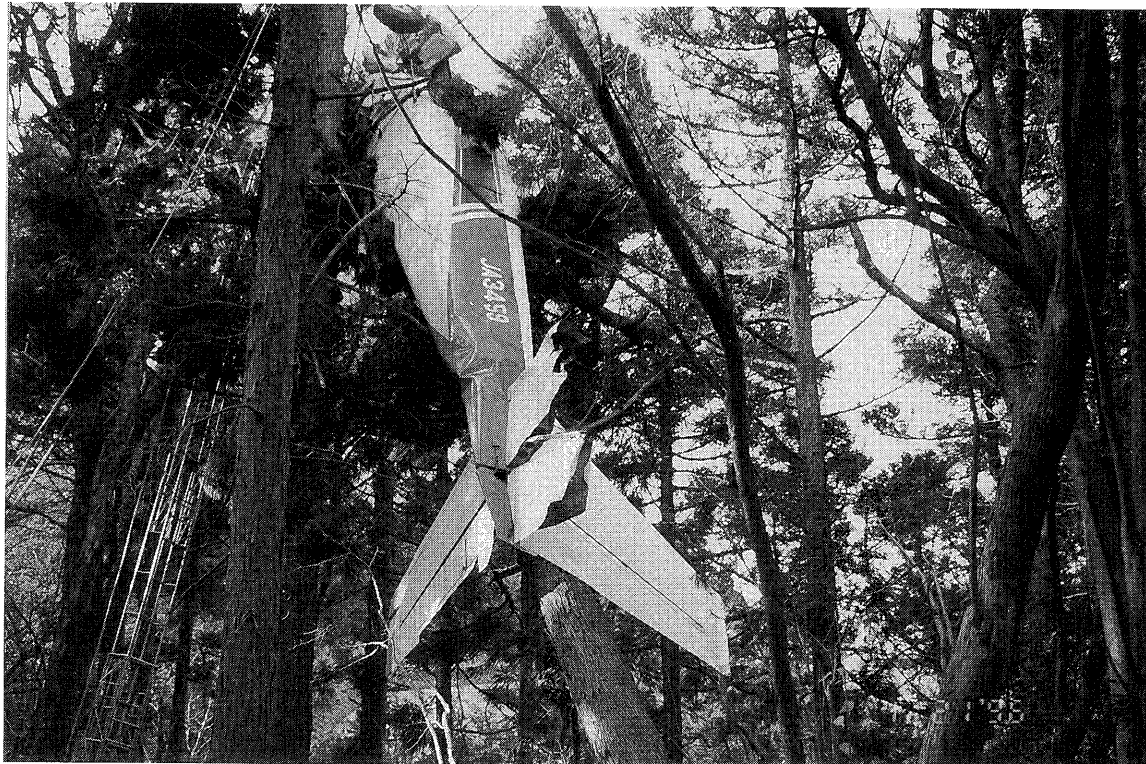
写真2 事故機

事故機は、立木に次々と衝突する間に、両主翼、胴体等が破断し、外翼部、機首部をもぎ取られた胴体に、破損、屈曲した左右主翼の中央から翼根部側がかろうじてつながった状態となっていた。

地上には、機体が衝突した1本目の杉の木から3本目の杉の木の周辺にかけて、破断した左水平尾翼、損傷して機体から分離した右主翼及び左主翼の破片等が落下していた。4本目の杉の木の周辺には、左前席の座席、前脚、エンジン・カウル、客室ドア等が落下し、更に4本目の杉の木の約15m西には、操縦室の計器板から前方の機首部が落下していた。

左右の主翼前縁には、正面から圧縮されて丸く凹んだ、木の幹との衝突痕が認められ、杉の立木にほぼ直角に衝突したことを示していた。

左右主翼とも、中央部で破断し、翼端側は機体から分離して地上に落下し、翼根側は折れ曲がり、かろうじて胴体に取り付けていた。

主翼外板は、前方から圧縮されたように波状に変形し、左主翼前縁の翼端から約1/3の位置及び右主翼前縁の中央部及び翼根から約1mの位置に、大きく丸く凹んだ、木の幹との衝突痕が認められた。
