航空事故調査報告書

PZL-ビエルスコ式

SZD-50-3 “プハッチ”型 JA2540

埼玉県妻沼滑空場 平成10年2月8日

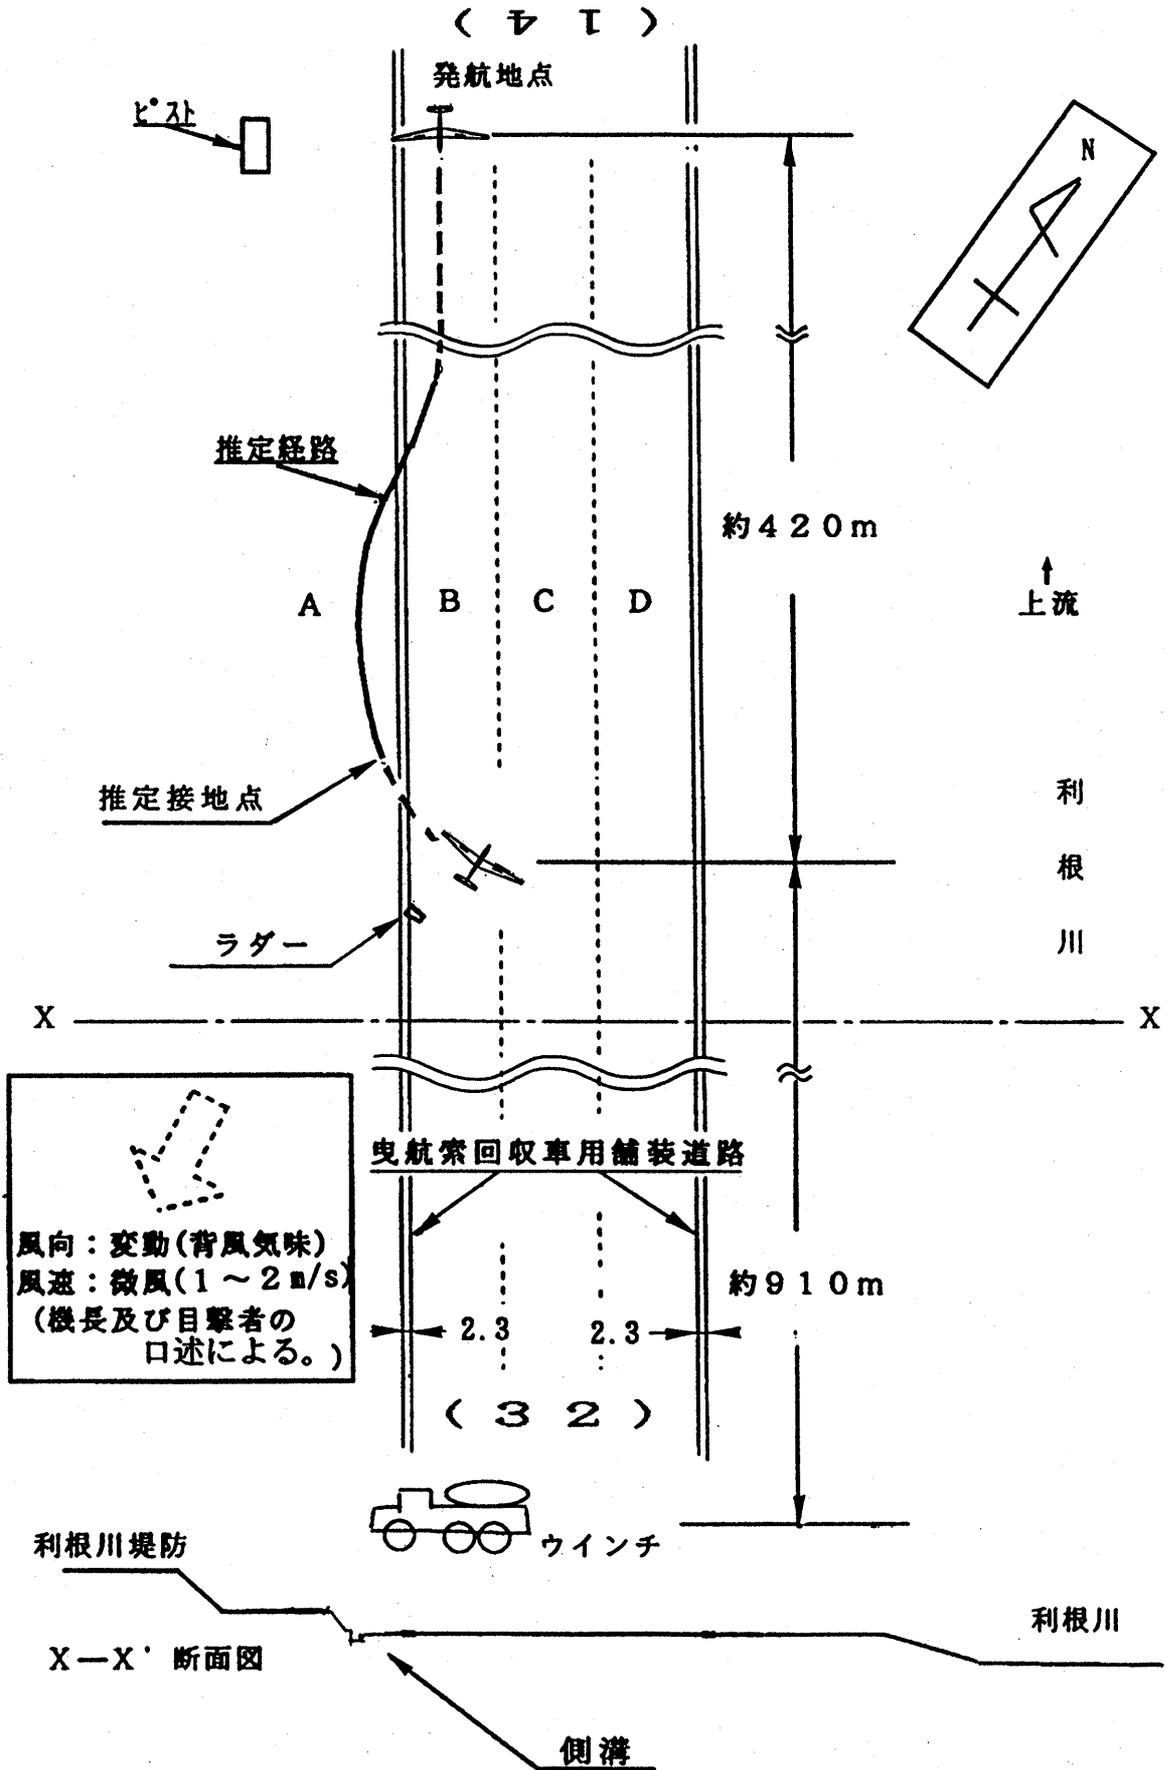
付図 1 妻沼滑空場概略見取図

事故現場は、B滑走帯14の発航位置から南東へ約420m、ウインチの位置から北西へ約910mの地点で、曳航索回収車用舗装道路及び滑走帯に、左主翼翼端、尾輪、主輪及び前輪の接地痕があり、機体は機首を概ね北に向けて停止。

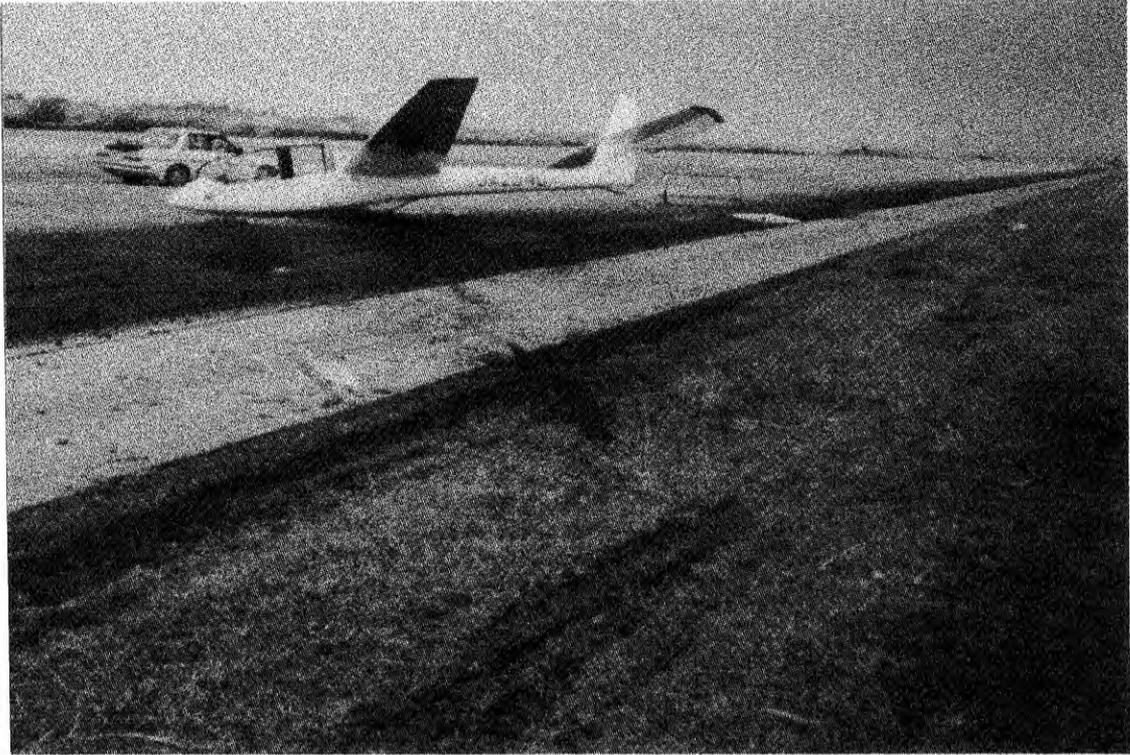
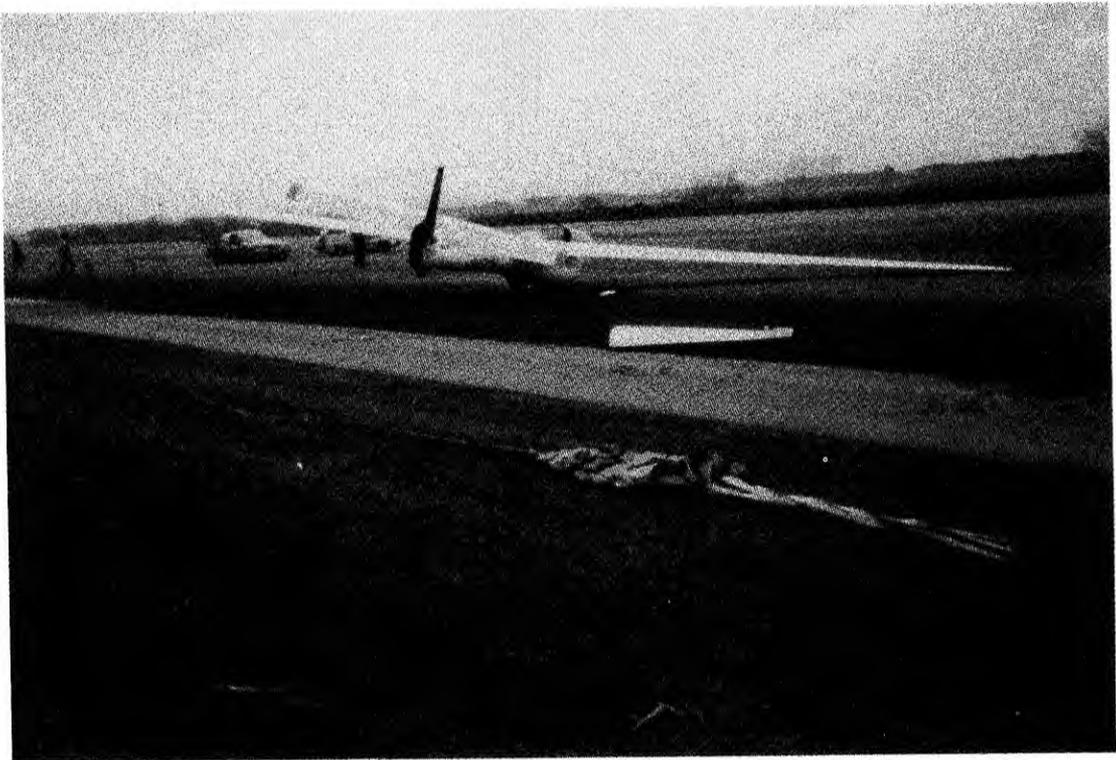
写真 事故機

前輪 取付部座屈

胴体 上面及び左側面亀裂 (主翼後縁上部)

尾部 垂直尾翼破損、方向舵脱落

地上痕跡及び機体の損傷状況から、左翼端が接地、機首を左へ偏向しながら右へ横滑りの状態で前輪側からハードランディング、その反動で尾部を強打、その後、前輪及び主輪が曳航索回収車用舗装道路及び滑走帯を横滑りした後、停止したものと推定。

本事故は、同機が背風のため速度が十分得られず、発航を中止した後、右横滑りの状態で前輪側からハードランディングとなり、機体を損傷したことによるものと推定。
