航空事故調査報告書
株式会社日本エアシステム所属
エアバス・インダストリー式A300B4-622R型JA8377
東京国際空港
平成8年5月15日

平成10年3月19日
航空事故調査委員会議決
委員長 相原康彦
委員 勝野良平
委員 加藤晋
委員 水町守志
委員 山根皓三郎

株式会社日本エアシステム所属エアバス・インダストリー式A300B4-622R型JA8377は、平成8年5月15日、同社の定期354便（熊本空港-東京国際空港）として13時48分ごろ東京国際空港に着陸した際、滑走路に機体尾部を接地させた。

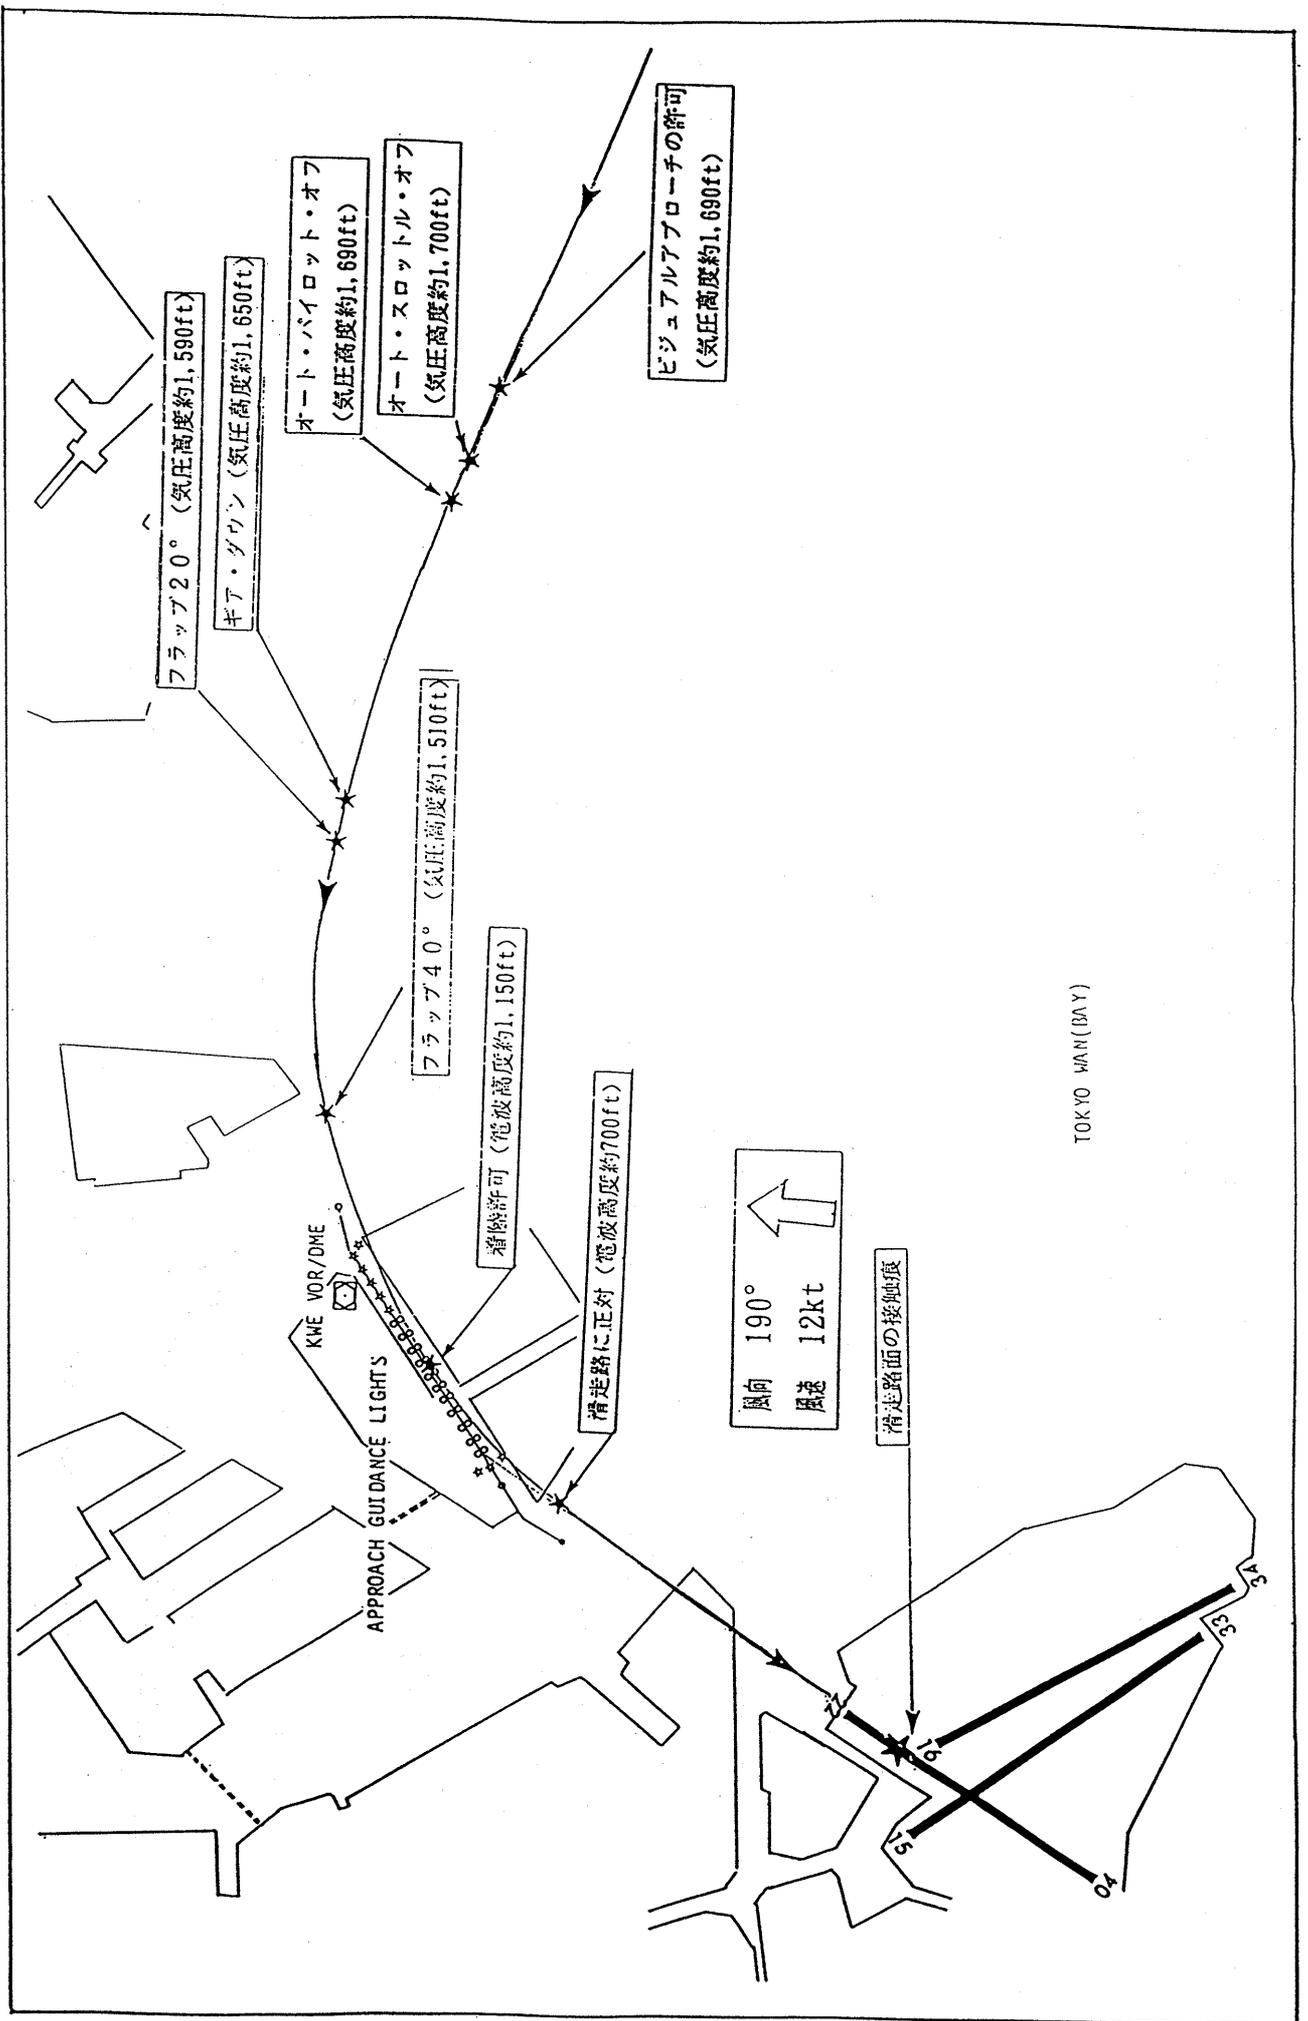
付図 2 推定飛行経路図

同47分24秒、機首方位が219.4°となり、同機はほぼ滑走路に正対した。この時電波高度は、約700ftであった。

滑走路に正対したところから電波高度300ftに到達するまで、ピッチ角は0.2°から4.9°の間で変化し、不安定であったものと推定される。

この間にピッチ角は、2.5°（電波高度230ft）から5.8°（電波高度70ft）の範囲で変動しており、また、エンジン推力は、電波高度300ftから電波高度50ftまでの間で増加、減少、増加と変化し、不安定な状態で進入が継続されたものと推定される。

同機が電波高度70ftから電波高度50ftに達するまでの間に、同機のピッチ角は、5.8°から4.6°に減少し、電波高度34ftに達したところにはピッチ角が3.9°にまで減少した。

これにより、フレアの開始が遅れたものと推定される。その後、ピッチ角

は、電波高度24ftで4.4°となり、接地時に9.0°となるまで増加した。

これは、フレア開始の遅れに伴い、急なフレア操作を行ったことによるものと推定される。

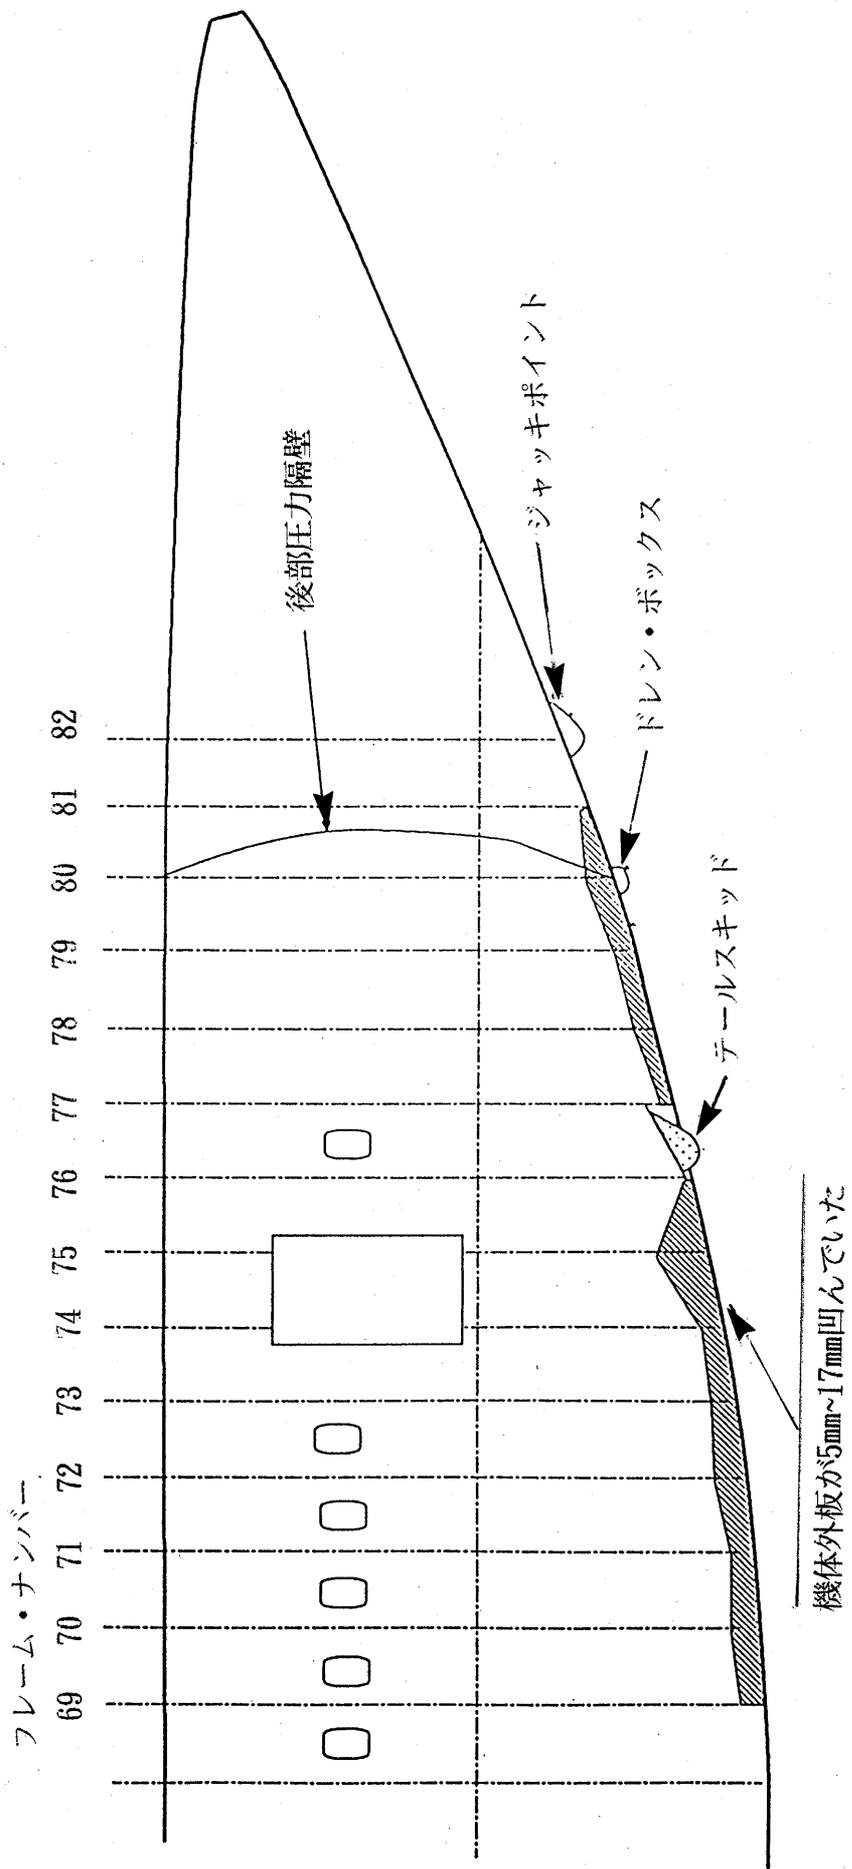
付図 3 機体外部損傷状況図

- ① 胴体後部のフレーム69付近からフレーム81付近に至る胴体下面外板に、擦った跡が残されていた。
- ② フレーム76と77の間の胴体下面に位置するテールスキッドに、擦った跡が残されており、その後方の外板の一部が破断し、外側から内側へと陥没していた。
- ③ テールスキッドの左舷側の胴体外板の一部が、外側から内側へ凹んでいた。
- ④ フレーム83位置の胴体下面にあるジャッキポイントのカバーが破損し、ジャッキポイントにも、擦った跡が認められた。
- ⑤ ギャレー／ラバトリーのドレン・マスト（圧力隔壁位置のやや前方右舷側）が外舷側に曲がっていた。
- ⑥ テール・コンパートメントのドレン・マスト（圧力隔壁位置のやや後方左舷寄り）がすり減っていた。
- ⑦ テール・コンパートメントのドレン・ボックス（圧力隔壁位置の下）がすり減っていた。

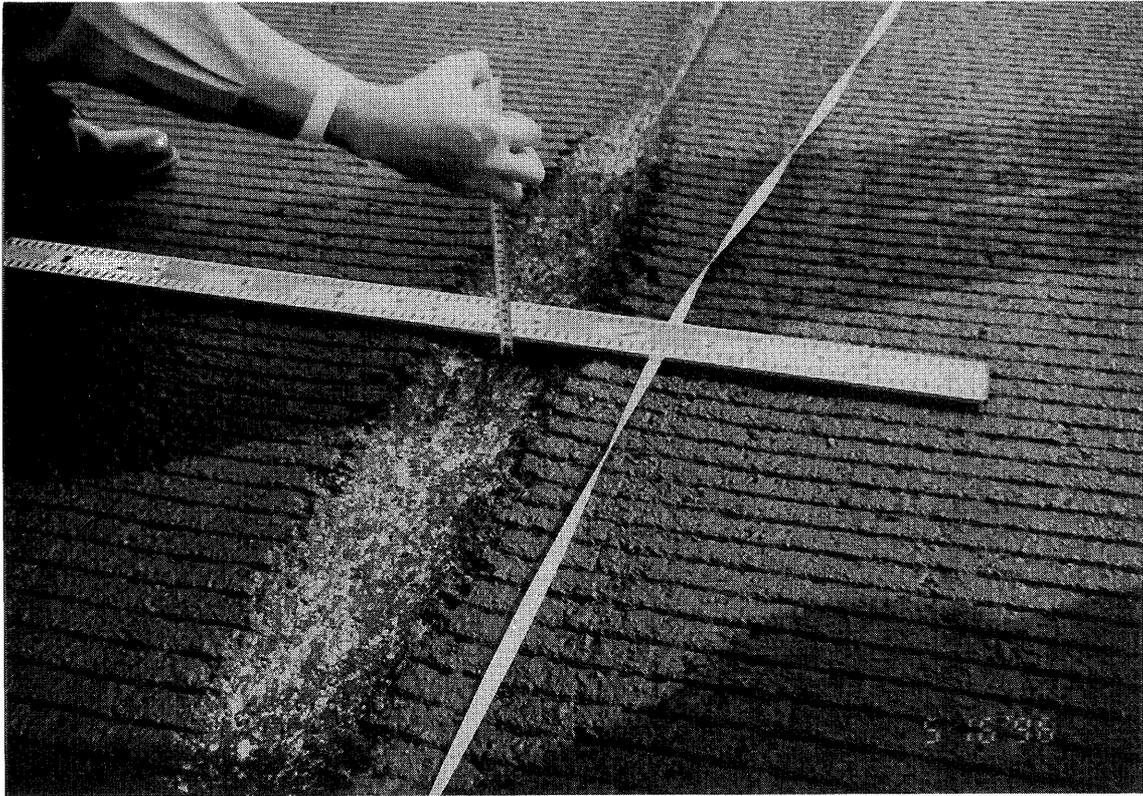
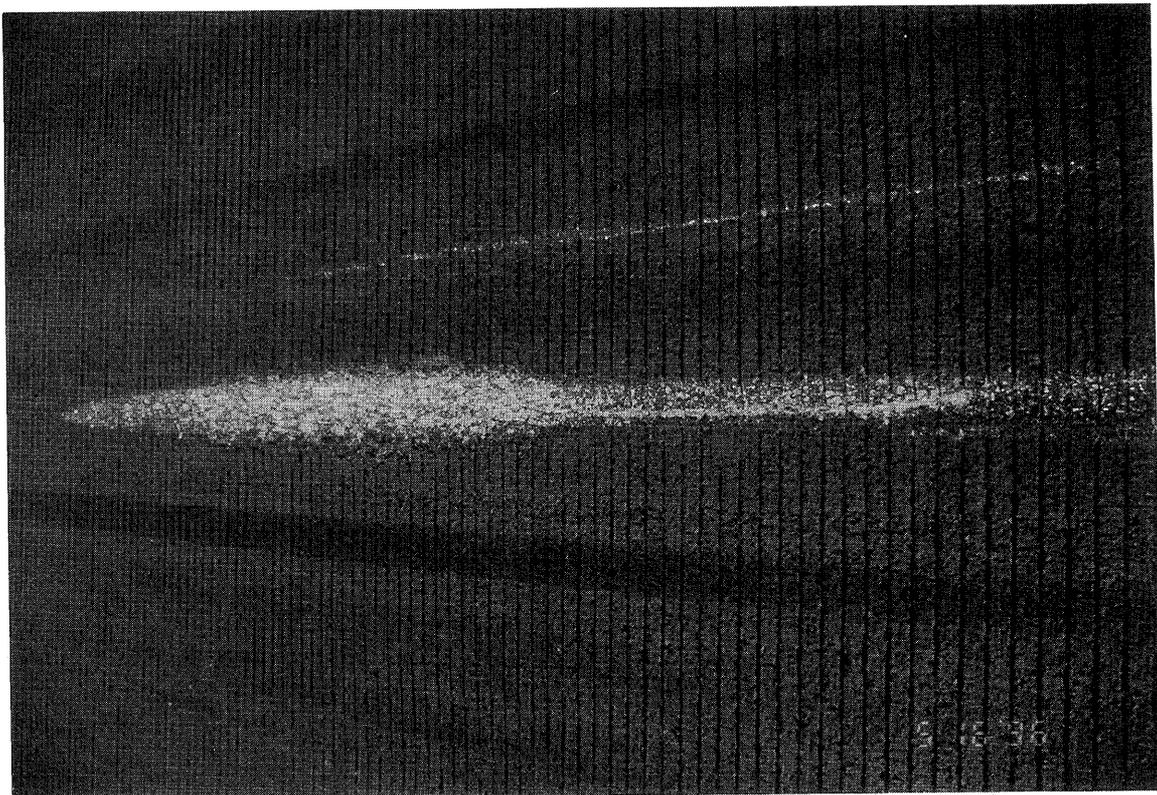
写真 1 滑走路面の痕跡

2.12.1 滑走路に残された痕跡(写真1参照)

滑走路には、滑走路22末端から滑走路04末端方向に向かって約600mの地点から、滑走路中心線のやや右側に沿った滑走路面上に、長さ約20mにわたり、

同機の尾部が接触した痕跡が残され、一部塗料が付着しており、痕跡付近には機体の破片の一部が落下していた。なお、痕跡の最大幅は約1.25mであった。

また、当該痕跡の開始位置から約7mの長さにわたって、滑走路面が削り取られた痕跡（最大幅 約18cm、最大深さ 約2cm）が生じていた。

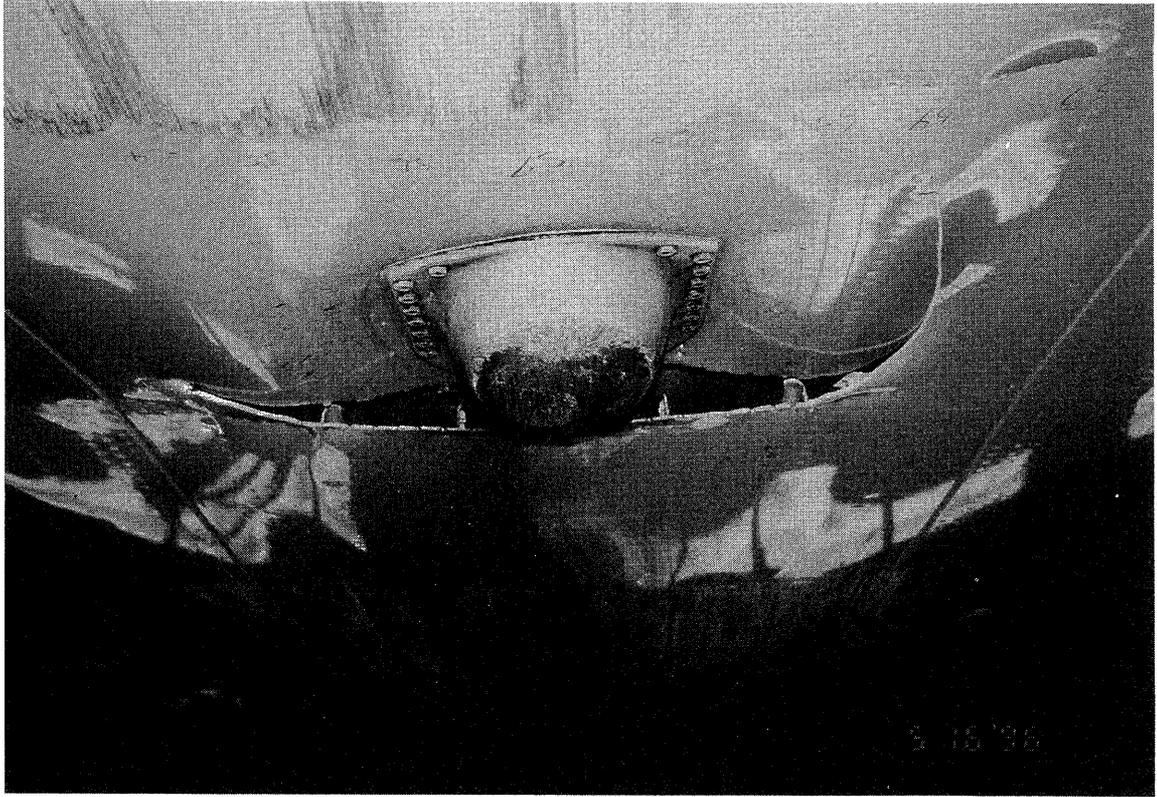
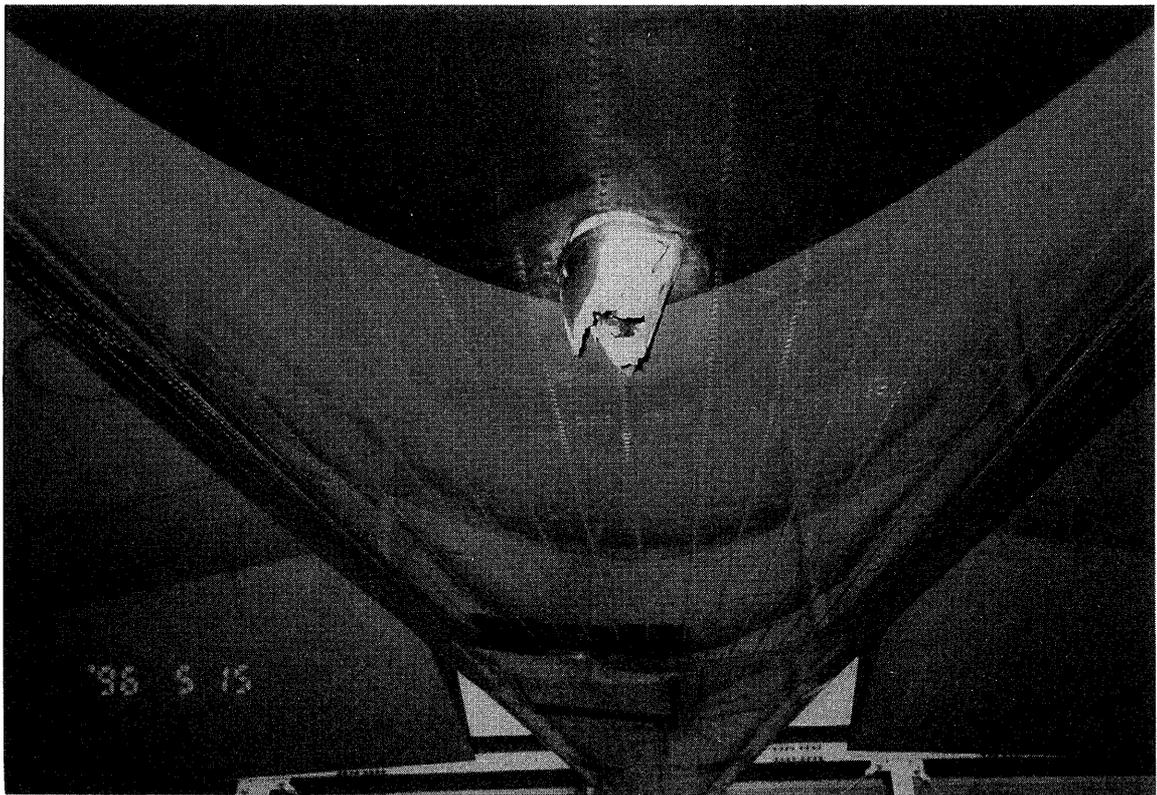
写真 2 機体外部の損傷状況

2.12.2 機体の損傷状況（写真2及び3参照）

(1) 機体外部の損傷状況（付図3参照）

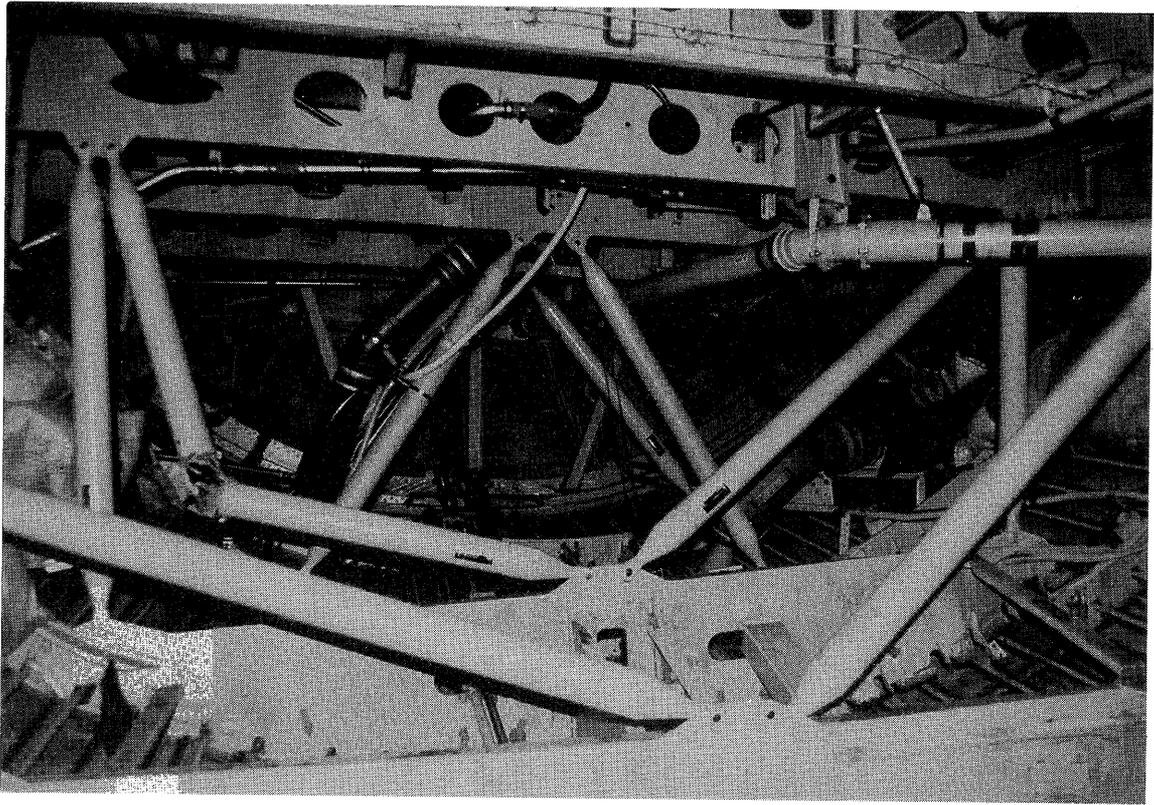
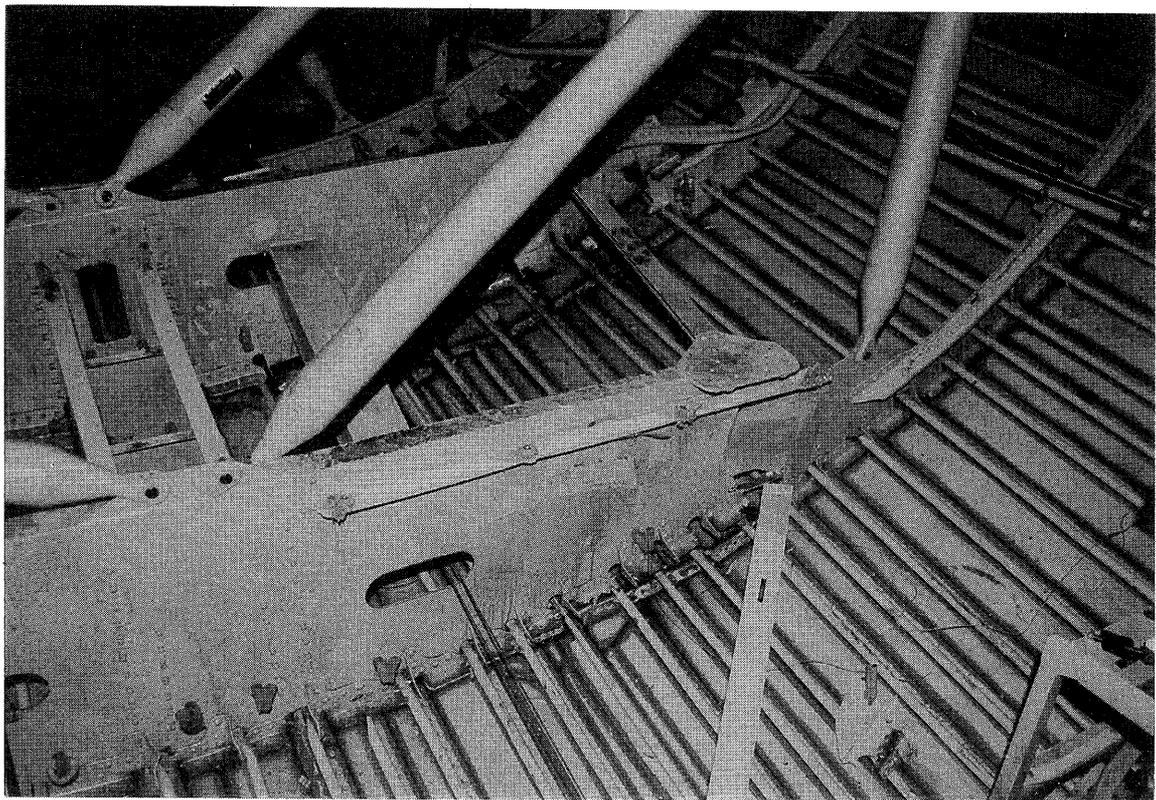
写真 3 機体内部の損傷状況

(2) 機体内部の損傷状況

- ① 圧力隔壁の下側の部分が座屈していた。
- ② 圧力隔壁前方のフレーム80の下側の部分が剪断座屈していた。
- ③ フレーム77上方に斜めに取り付けられている支柱1本が、中央から破断していた。また、フレーム77を胴体下面と結合しているリベットが多数外れ、フレームの一部が変形し、浮き上がっていた。
- ④ フレーム76の上方に取り付けられている右舷側斜め支柱の上方の取付けボルトが外れていた。また、同じく左舷側斜め支柱の下側部分が破断していた。
さらに、フレーム76は、ストリンガー47付近で破断していた。
- ⑤ フレーム71から75、78及び79は、下側中央部付近で、破断していた。

- ⑥ フレーム70の下側の部分の一部が、変形していた。
- ⑦ フレーム83の下側の部分の一部が、変形していた。

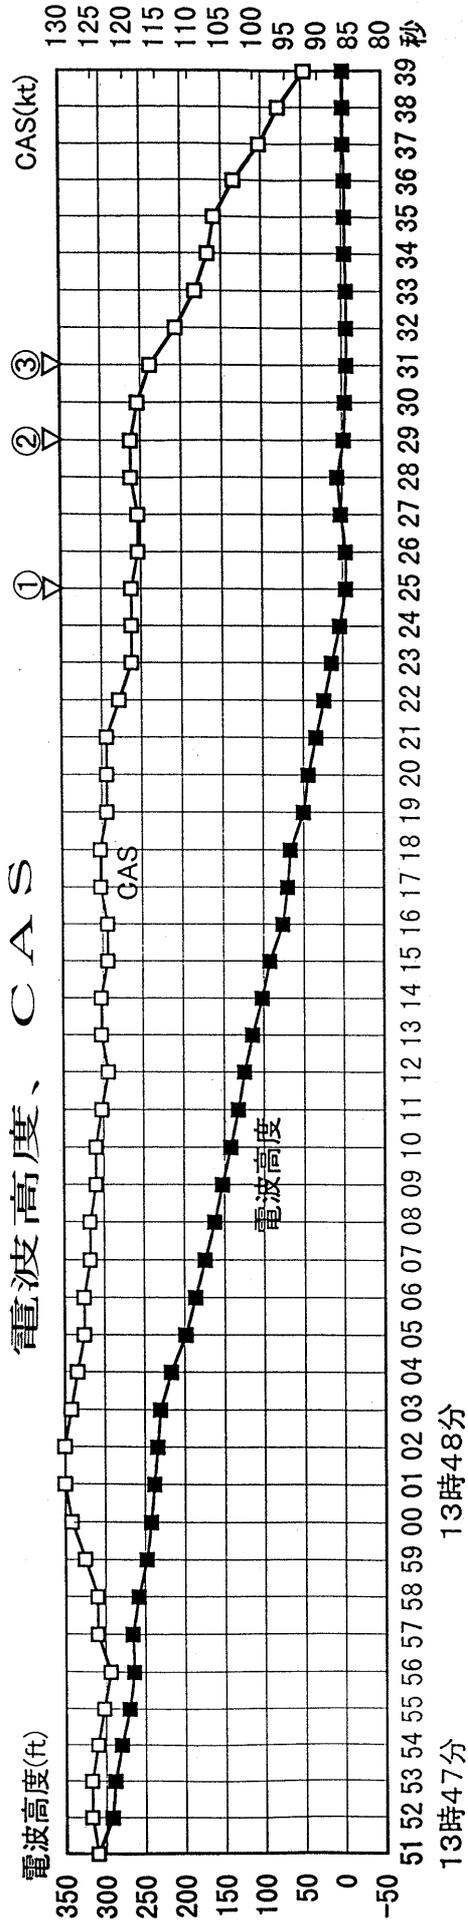
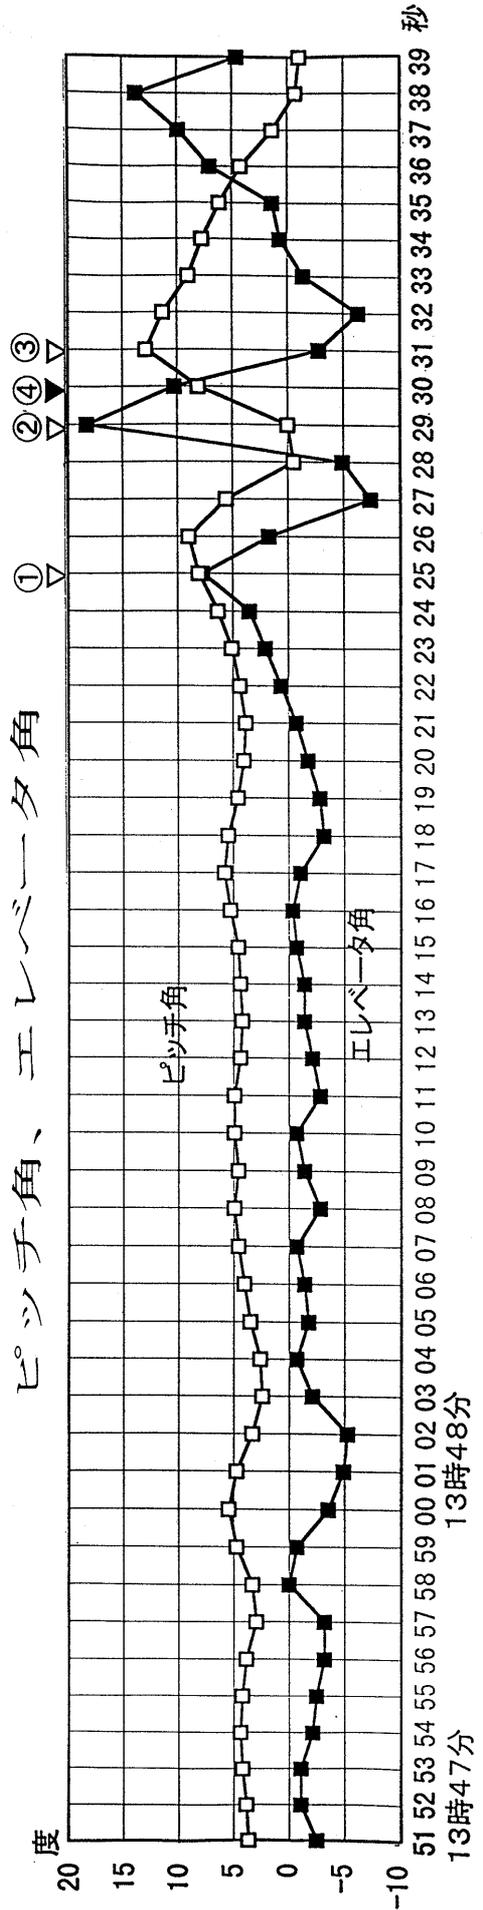
DFDR 記録

同48分25秒に電波高度が-4ftとなったこと、及び同25秒から同26秒にかけて1.4G前後の垂直加速度が記録されていたことから、同機は、同25秒から同26秒にかけて、最初の接地をしたものと推定される。

同48分29秒に、電波高度が-2ftとなり、垂直方向加速度が最大約2.7Gとなったことから、このころ同機は再接地したものと推定される。

再接地後の同31秒、同機は、ピッチ角が12.8°にまで増加した。

このころ、同機は尾部を接地したものと推定される。

- ① 1回目の接地
- ② 2回目の接地
- ③ 尾部接地
- ④ グランド・スポイラー全開

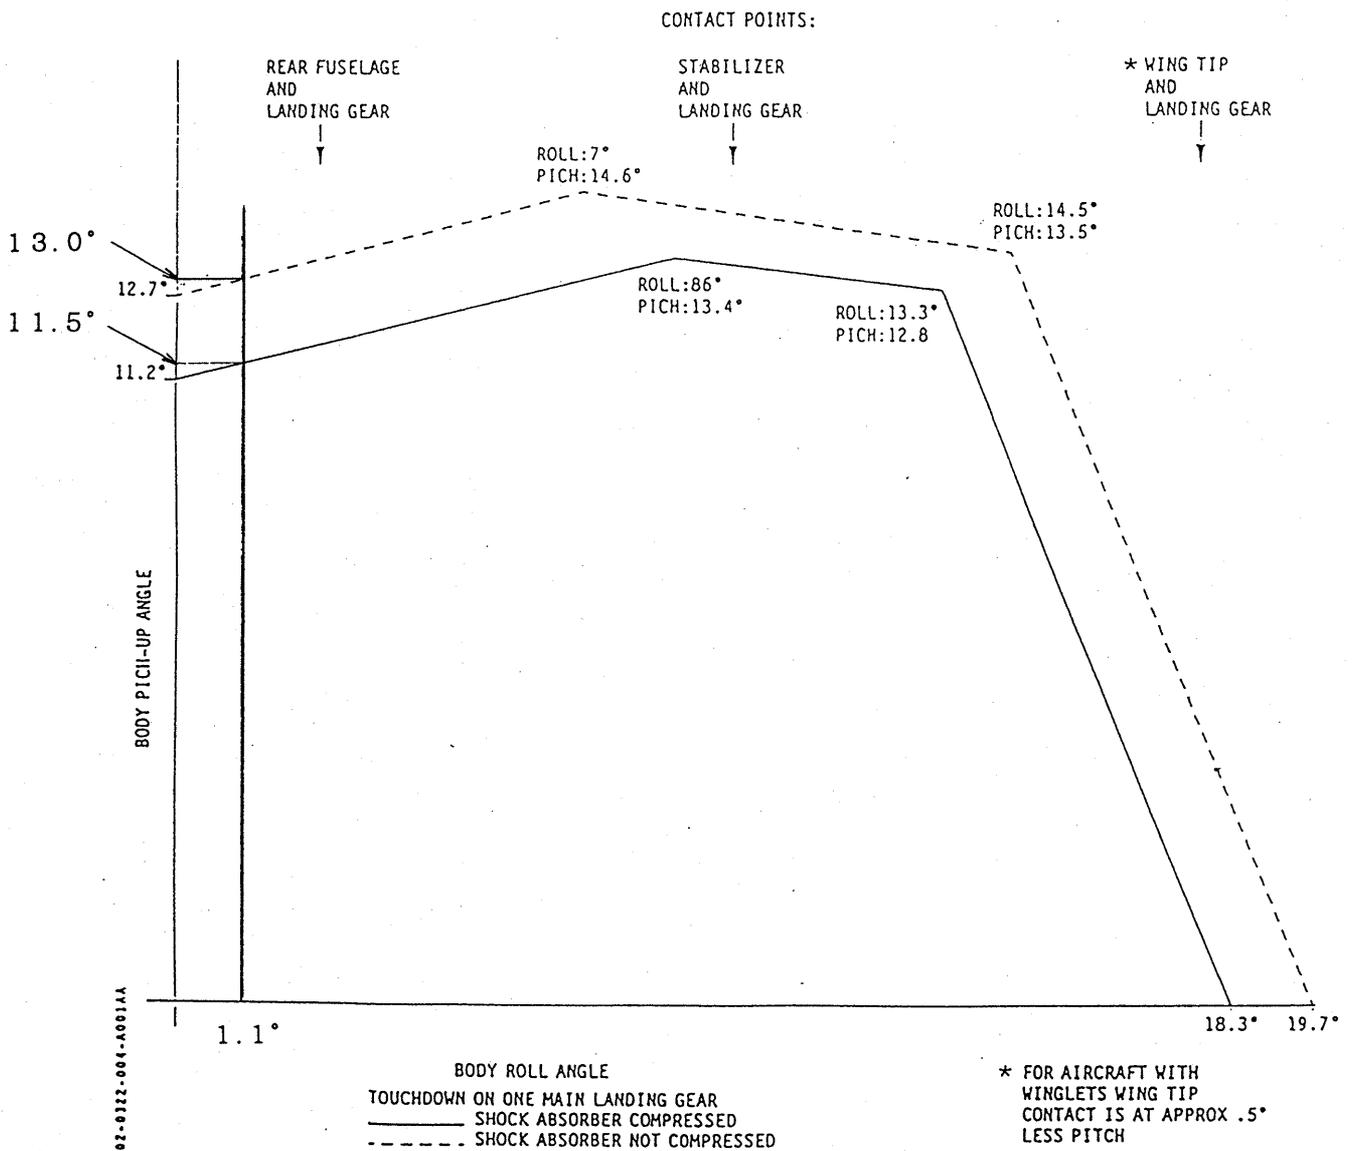
GROUND CLEARANCE DIAGRAM

なお、同機が尾部を接地するピッチ角については、ロール角を同31秒の1.1°と同じと仮定すると、別添3から、ショックアブソーバーが圧縮された状態で11.5°、ショックアブソーバーが伸びた状態で13.0°となる。
