航空事故調査報告書
日本航空株式会社所属
ボーイング式747-400型JA8902
新東京国際空港
平成8年9月13日

平成10年3月19日
航空事故調査委員会議決
委員長 相原康彦
委員 勝野良平
委員 加藤晋
委員 水町守志
委員 山根皓三郎

1.1 航空事故の概要

日本航空株式会社所属ボーイング式747-400型JA8902は、平成8年9月13日、同社の定期407便として、新東京国際空港からフランクフルト国際空港に向けての飛行のため、離陸滑走を開始したが、No.4エンジンに不具合が発生し離陸を中止した。

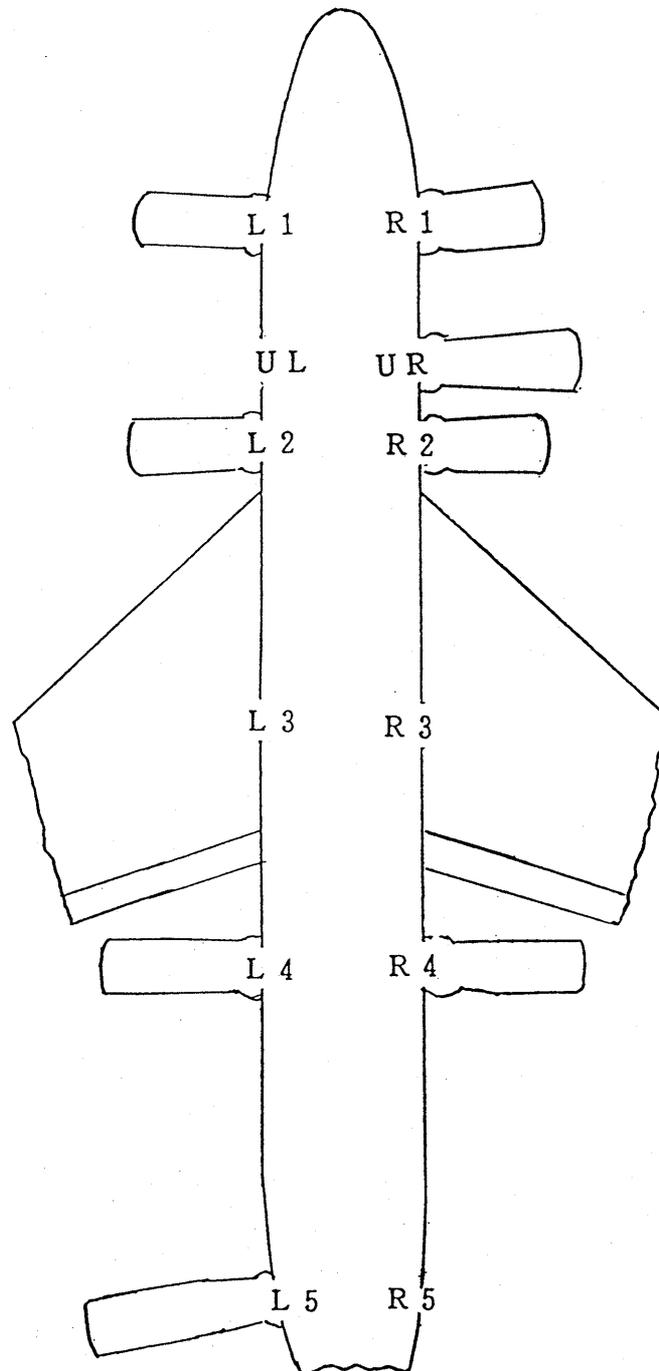
付図 3 緊急脱出口及び展開された
脱出スライド図

開放されたドアは、L1、L2、L4、L5、R1、R2、R4及びURであり、それぞれの脱出スライドが展開されたが、URドアは、2階席の乗客の安全を考慮して、1階の脱出口に乗客を誘導したため、使用されなかった。

なお、L3及びR3ドアは、ボディ・ギアに近いため、R5ドアは燃料漏れ及びエンジンからの煙が目撃されたため、また、ULドアは2階席の乗客の安全を考慮して、それぞれ開放されなかった。

なお、重傷者については、脱出スライドを滑り降り着地した際、腰から地面にたたきつけられ、骨折等の負傷につながったものと推定される。重傷者が使用したのはR2出口（1名）及びL4出口（2名）の脱出スライドであったと認められ、当該乗客が滑り降りた時には地上に援助者はいなかったものと推定される。

備考1 : L 3, R 3, R 5, UL及びUR脱出口は使用されなかった。

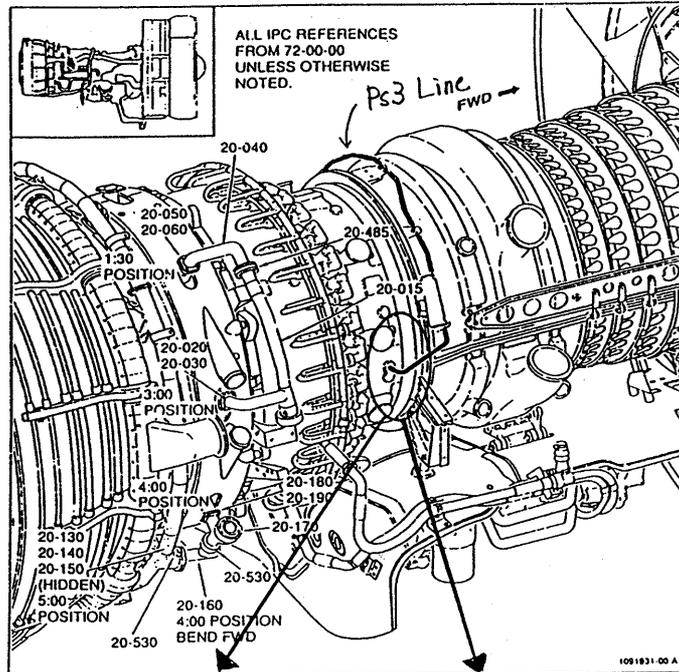
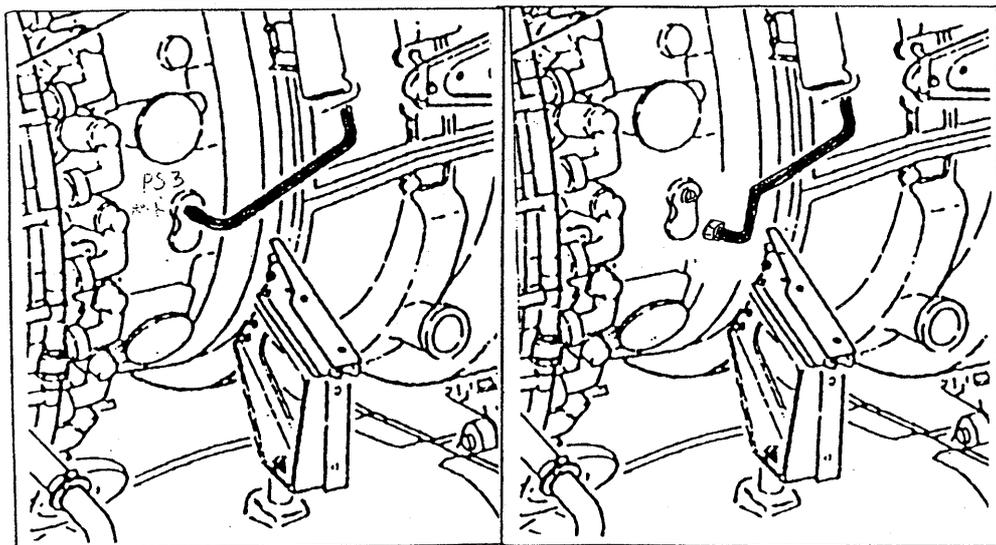
付図4 No. 4エンジンPS3
 取出しパイプ取付部

No. 4エンジンのPS3 (高圧圧縮機出口圧) 取出しパイプの取付けナットが外れていた。(付図4及び写真1、2参照)

No. 4エンジンの不具合は、PS3（高圧圧縮機出口圧）取出しパイプの取付けナットが外れていたことによるものと推定される。同ナットが外れることによるエンジンの出力低下については、次のように考えられる。

なお、今回外れたナット及びフィッティングについては、当該箇所には大きな変形は見られなかったが、ネジ部の第1～2山とそれ以外のネジ山の付着物の状態に差異が見られたこと及びフィッティングの第1山に小さな傷が見られたことから、ある程度の期間、第1～2山のみが噛み合った状態であった可能性がある。その後、飛行中の振動等により緩み、今回の離陸滑走中に外れたものと推定される。

その後、ジェネラル・エレクトリック社が平成5年5月に発行したSB72-656を受けて、同年7月にCOA72-1894を発行し、PS3系統の取付けナットにセーフティ・ワイヤを装着するための改修を実施することとした。改修の実施時期については、ジェネラル・エレクトリック社のSBでは「使用者の都合の良い時期またはオプション」とされていたが、日本航空株式会社では作業を確実に実施するため、実施時期に関するグレードを上げ、「エンジンが工場に入ったとき」に順次実施することにした。

日本航空株式会社では今回事故に鑑み、同COA未実施のエンジンの点検を実施（平成8年9月17日に完了）するとともに、同COA実施時期を早める（次回のC点検（5,000時間または15ヶ月点検）で実施）こととした。その上で、COA未実施のエンジンに関し、当該部位を500時間毎に点検することとした。

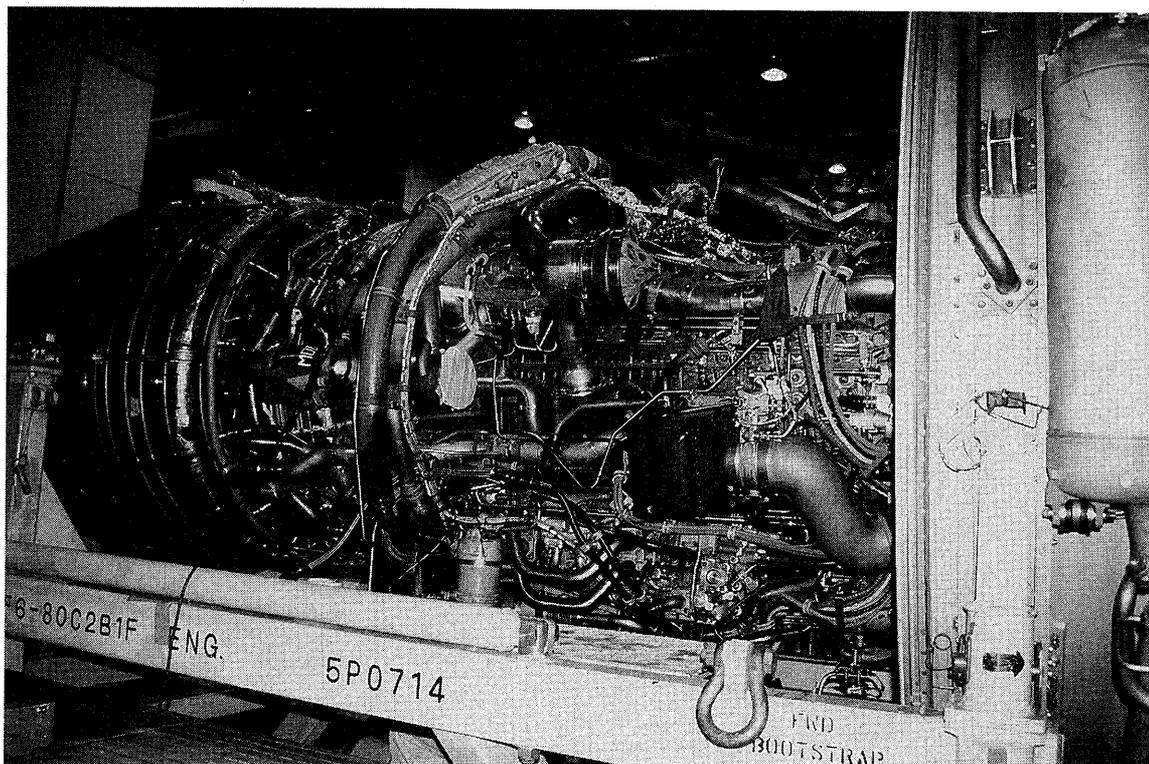
写真1 No. 4エンジンPS3
取出しパイプ

PS3取出しパイプ

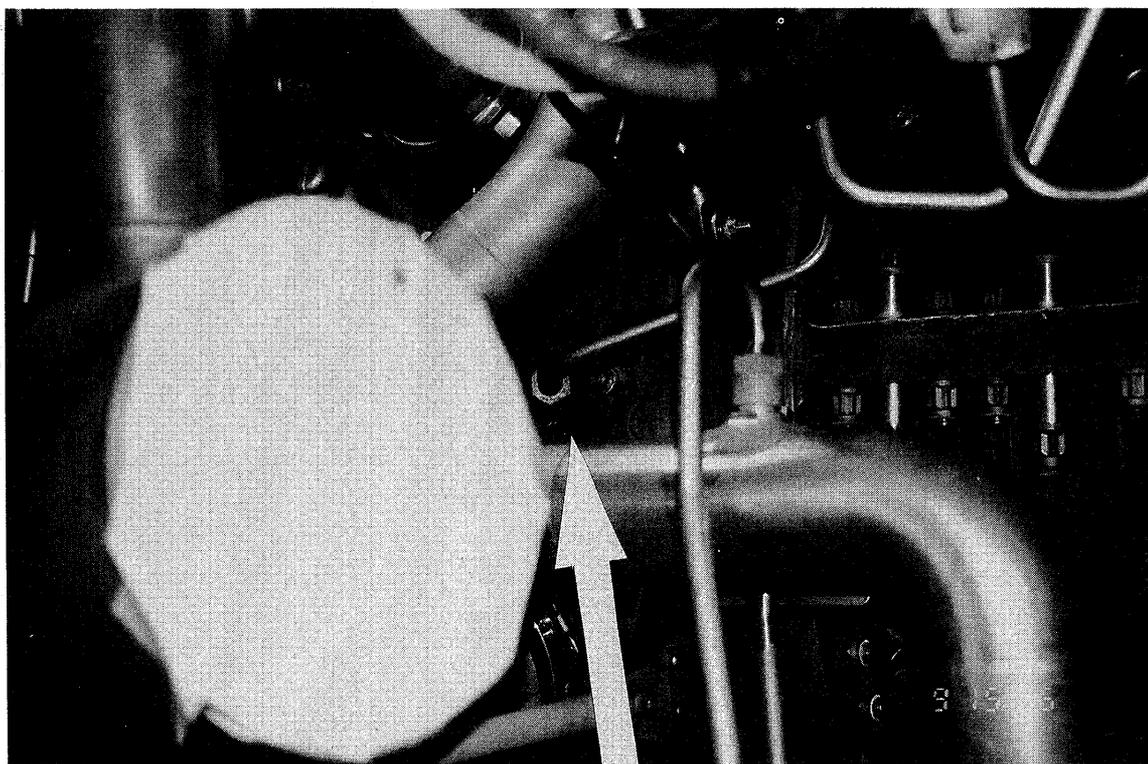
写真2 PS3取出しパイプの外れ

外れたナット
