航空事故調査報告書
中日本航空株式会社所属
ベル式214B型JA9202
岐阜県揖斐郡春日村
平成9年9月18日

平成10年4月16日

1 航空事故調査の経過

1.1 航空事故の概要

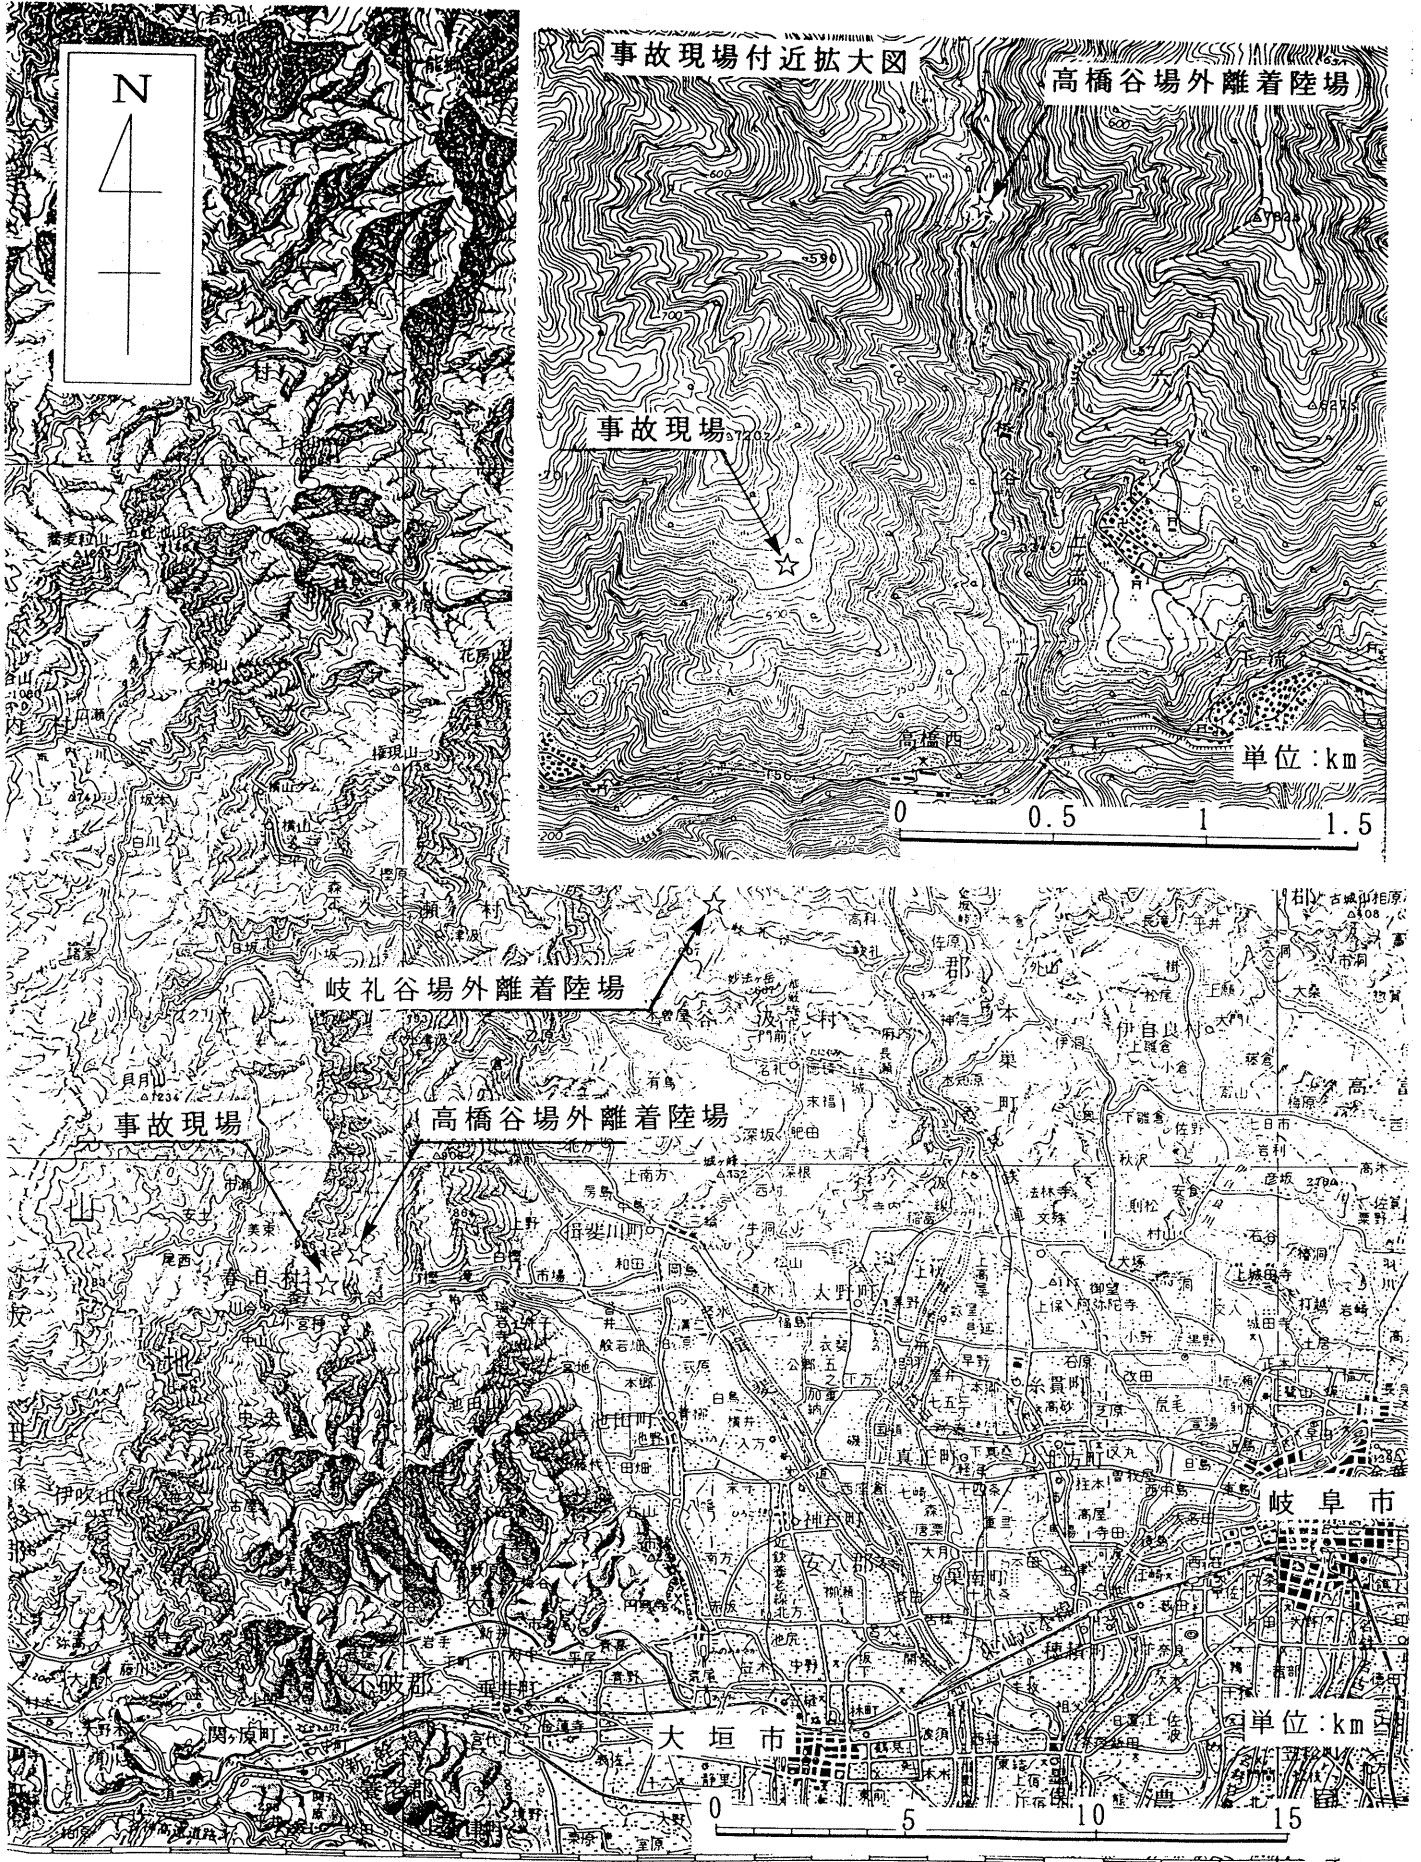
付図 1 事故現場

事故現場は、北側が山手となる山腹に樹木を伐採して設定した高圧送電線の鉄塔工事現場で、その広さは東西約50m、南北約65mで、中央付近に荷卸し場として約12m四方の平坦地が設定されていた。

調査時には機体が回収され、事故現場には残っていなかったが、この平坦地の南西端から約10m南側の斜面にメイン・ロータによると推定される地上痕跡があり、この間の南北の傾斜は約30度であった。

事故発生時に吊り下げ輸送された鉄パイプに、同機のスキッドによると推定される接触痕がパイプ上とフランジ部にあった。

同機は、荷卸し場へ磁方位約90°から進入してホバリングに移行し、横転した時の機首方向は磁方位約270°であった。

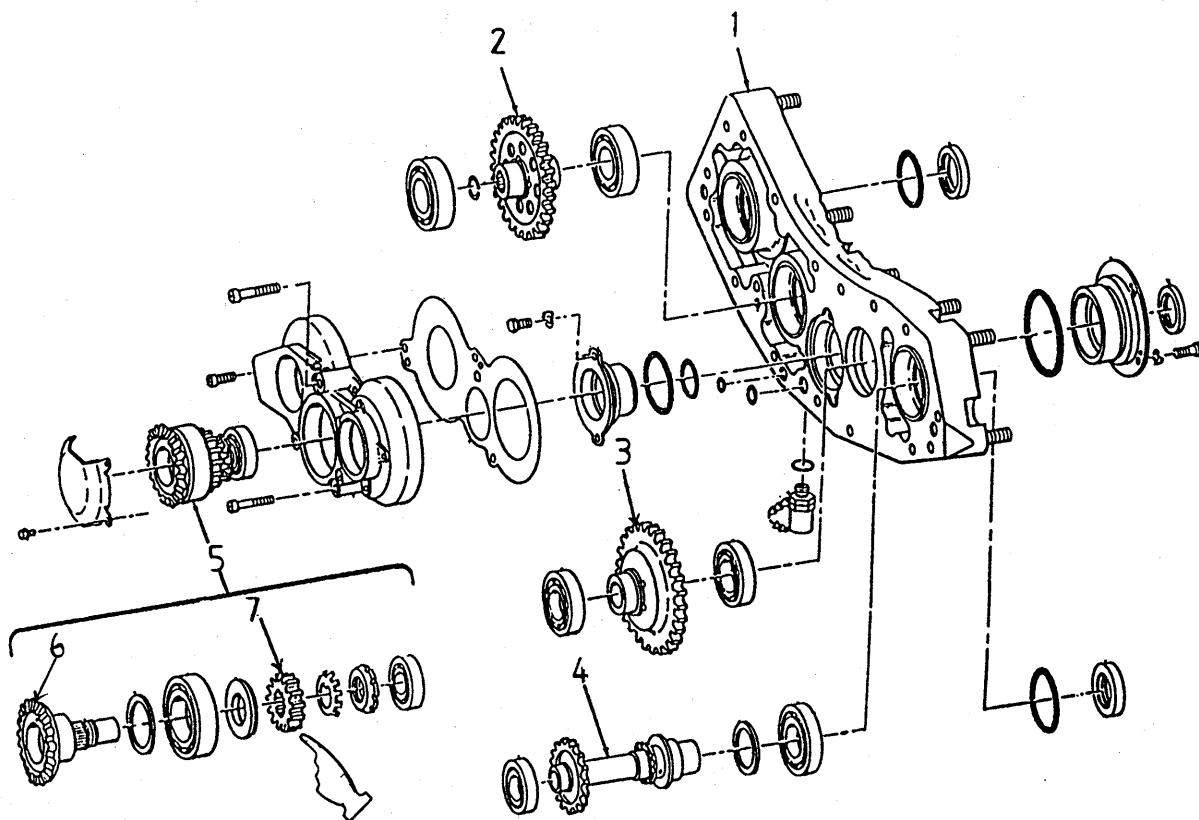
付図4 アクセサリ・ギア・ボックスの詳細

- 1 カバー及びサポート・アッセンブリ
- 2 オイルポンプ及びコンプレッサ・ロータ・タコメータ・ドライブ (N₁)
- 3 フューエル・コントロール・ドライブ
- 4 パワータービン・オーバースピード・ガバナ・コントロール・ドライブ
- 5 アクセサリ・ドライブギヤ・アッセンブリ
- 6 ベベルギヤ
- ⇒7 スパー・ギヤ

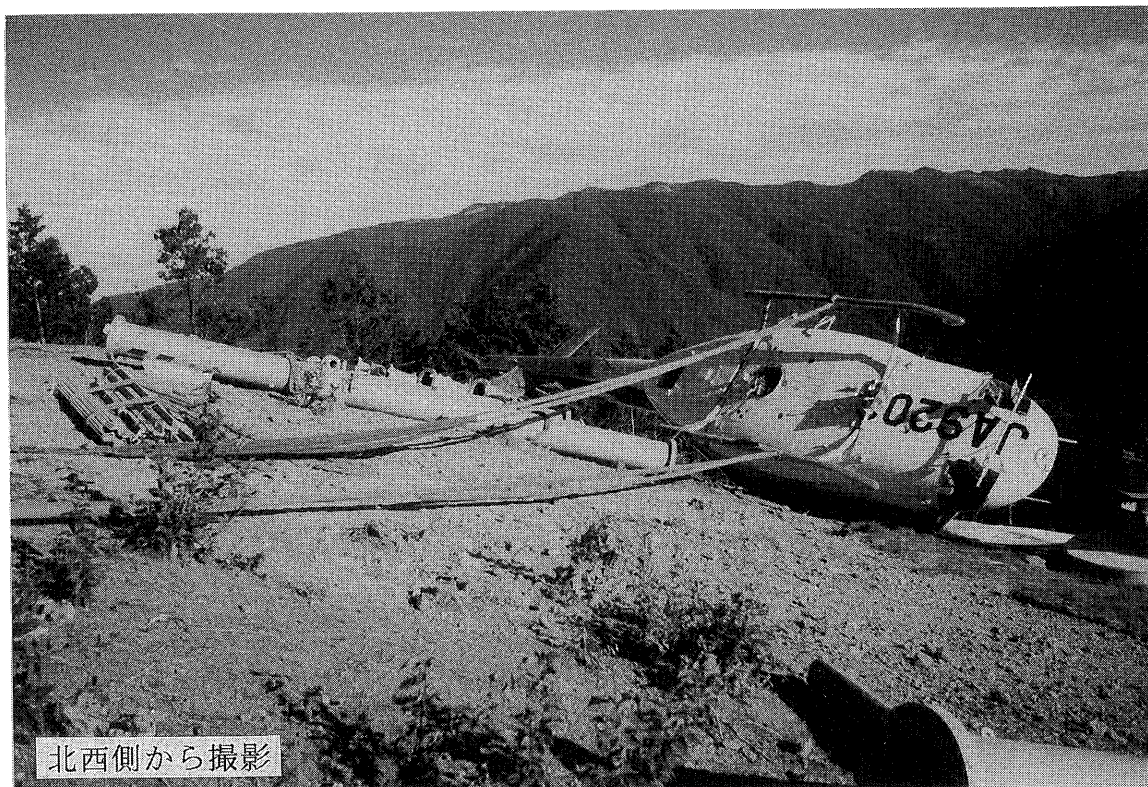
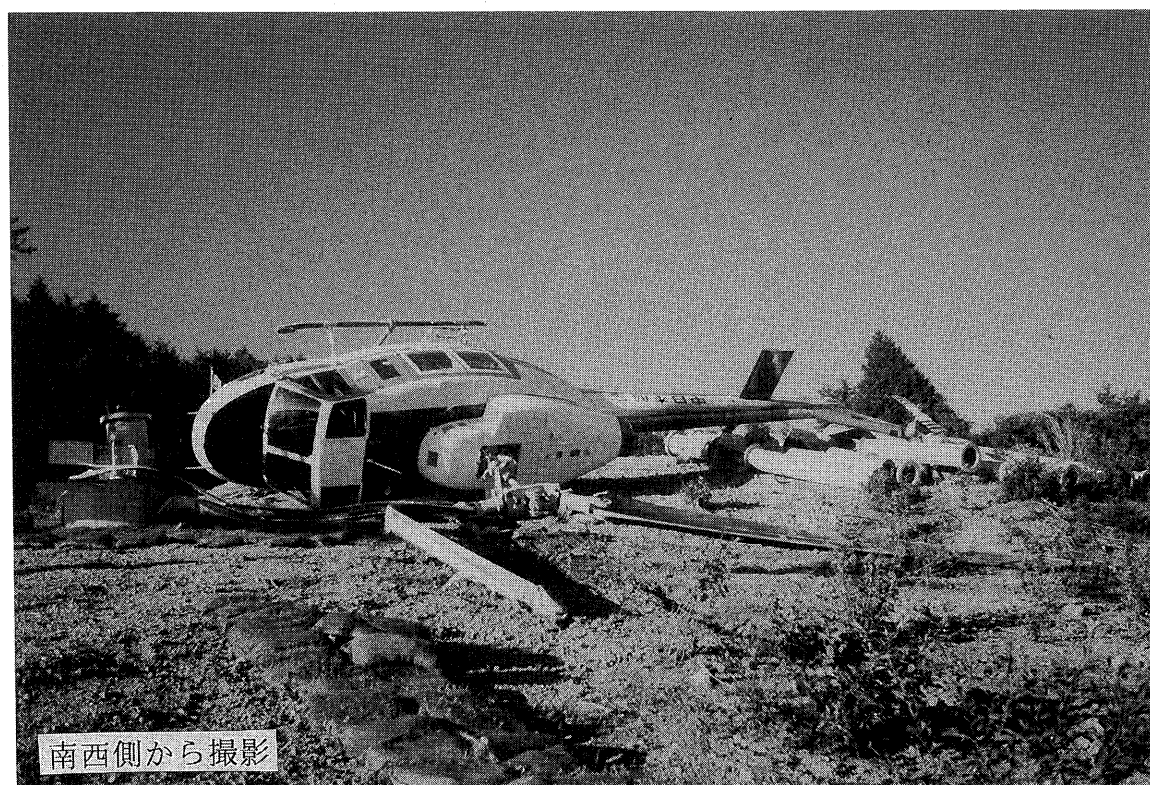
写真 1 事故機

胴体は、横転したため左側面のカーゴ・ドア及びドア・ポスト、ドア・ローラのトラックが損傷していた。

メイン・ロータ・ブレードは、表面が破損してコア材が一部飛散していた。特に白ブレードの前縁の損傷が大であった。また、ヨーク部が下方に曲げられ(屈曲)変形していた。

左側エレベータが波状に変形し、前縁が翼端から約25cmで破断していた。

ランデングギア・クロスチューブは、前後とも限界以上に開いていた。

3.1.7 機体が横転したことについては、機体の破損状況、事故現場の痕跡及び機長の口述から、着地位置が約30度傾斜した吊り下げていた鉄パイプ上であったため、

傾斜に沿ってスキッドが滑り、そのフランジ部で滑りが止められた反動も加わったことによるものと推定される。

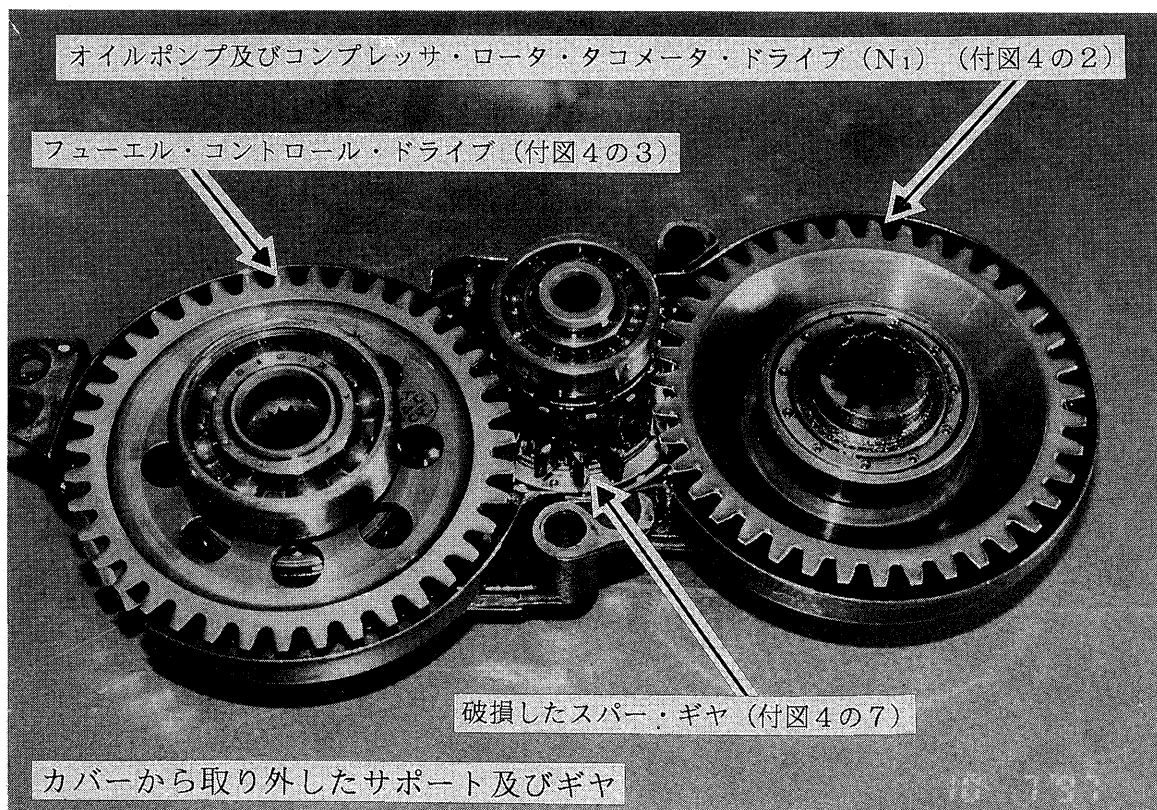
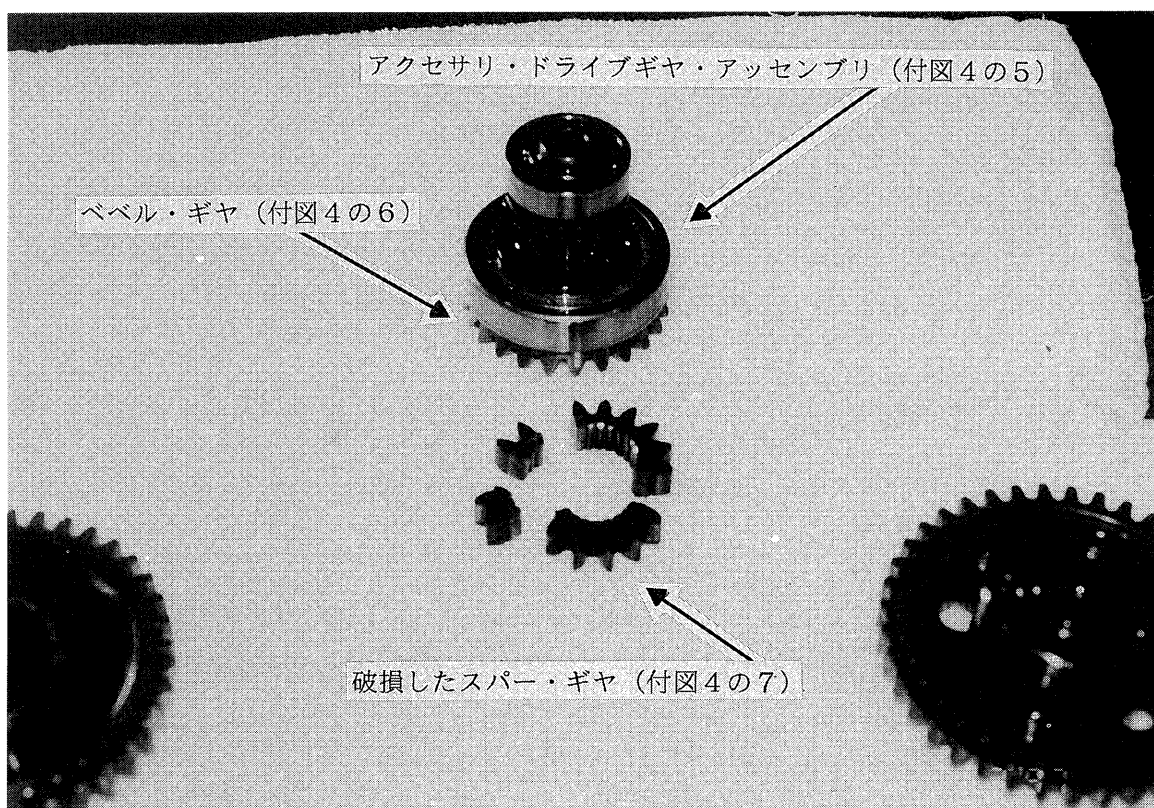
写真2 破損したスパー・ギア

- (2) アクセサリ・ギヤ・ボックス内部ベベル・ギヤ・アッセンブリのスパーク・ギヤ(P/N 2-080-016-04 S/N 36457)が4つの破片に分断されていた。

このため、ベベル・ギヤとのスプラインのかみ合いが外れ、アクセサリ・ギヤボックスのN₁ギヤ・トレインが駆動力を失い、フューエル・コントロ

ールのN₁軸、オイル・ポンプ及びフューエル・ブースタ・ポンプが駆動されない状態であった。

(3) 同スパー・ギヤの破断については、電子顕微鏡による破断面の調査から疲労破壊であり、その起点はいずれもスプラインの歯元付近と推定されたが、破面観察範囲内に材料欠陥及び材料的な異常は認められなかった。

(5) 破断したスパー・ギヤの特徴としては、スプライン側からギヤ側へと亀裂が進展していることであり、スプライン部に力が作用して、このような破壊形態となったと考える。また、当該機について特徴的なのは、ベベル・ギヤの歯面が通常のオーバーホール品と比較して、著しく磨耗していたことである。

前(4)項のとおり種々の要因があげられるが、調査結果から、それらが単独要因としてスパー・ギヤ破損に至ったとは考えにくく、互いに複合した結果と考えられる。

3.1.6 エンジン分解調査結果（2.8.3項）のとおり、スパーク・ギヤの破断部の電子顕微鏡による調査結果から疲労破壊と推定され、破面観察範囲内に材料欠陥及び材料的な異常は認められず、設計要因、製造要因、組立要因、運転要因の観点からの分析結果からも不具合は確認されなかったこと及びベベル・ギヤの歯面が通常のオーバーホール品と比較して著しく磨耗していたことから、ベベル・ギヤに磨耗が発生し、スプライン部のギヤかみ合い状態が変化して、負荷分布の変化と振動がスパーク・ギヤに作用したため、同ギヤに亀裂が生じ、亀裂が進展して破断に至ったものと考えられる。

ベベル・ギヤが著しく磨耗していたことについては、アクセサリ・ギヤボックス内の振動が大きくなったためと推定されるが、この振動の発生原因については特定できなかった。

なお、エンジンが停止したことについては、アクセサリ・ギヤボックス内の振動が大きくなりベベル・ギヤに著しい磨耗が発生したため、燃料コントロールシステムのスパー・ギヤに荷重分布の変化が生じ、同ギヤが疲労破壊に至ったためと推定される。

事故直後、同型式機（2機）の同ギヤを、新製品に交換した。

過去に本スパーギヤの類似破断例はないが、再発防止を図るには定期的な点検の必要があると考える。予防整備の観点から、目安として800時間毎でのスパー・ギヤの点検を推奨。点検項目として、①ベベル・ギヤ及びスパー・ギヤの歯面とスプラインの外観目視検査。②スプラインの非破壊検査。③スパー・ギヤ・フィレットRの点検。④ギヤの歯面磨耗が著しい場合は、ギヤボックスの関連軸心アライメント計測を行う。

(P/N 2-080-013-03) の使用時間 1,200 時間を、今回、スパーギヤを含めてベベル・ギヤ・アッセンブリ (P/N 2-080-060-07) として、800 時間に変更したほか、上記点検項目を含めて、点検内容及び間隔を次のとおり変更又は設定した。

エンジン・チップ・ディテクター点検	25 時間毎	(← 100 時間)
エンジン・オイル・フィルター点検	50 時間毎	(← 100 時間)
エンジン・オイル分光分析点検	25 時間毎	(従来通り)
アクセサリ・ギヤボックス振動点検	50 時間毎	(今回設定)
