航空事故調査報告書
ホームビルト三河式HA600-R447L型
超軽量動力機
仙台市青葉区
平成8年4月24日

平成10年3月19日
航空事故調査委員会議決
委員長 相原康彦
委員 勝野良平
委員 加藤晋
委員 水町守志
委員 山根皓三郎

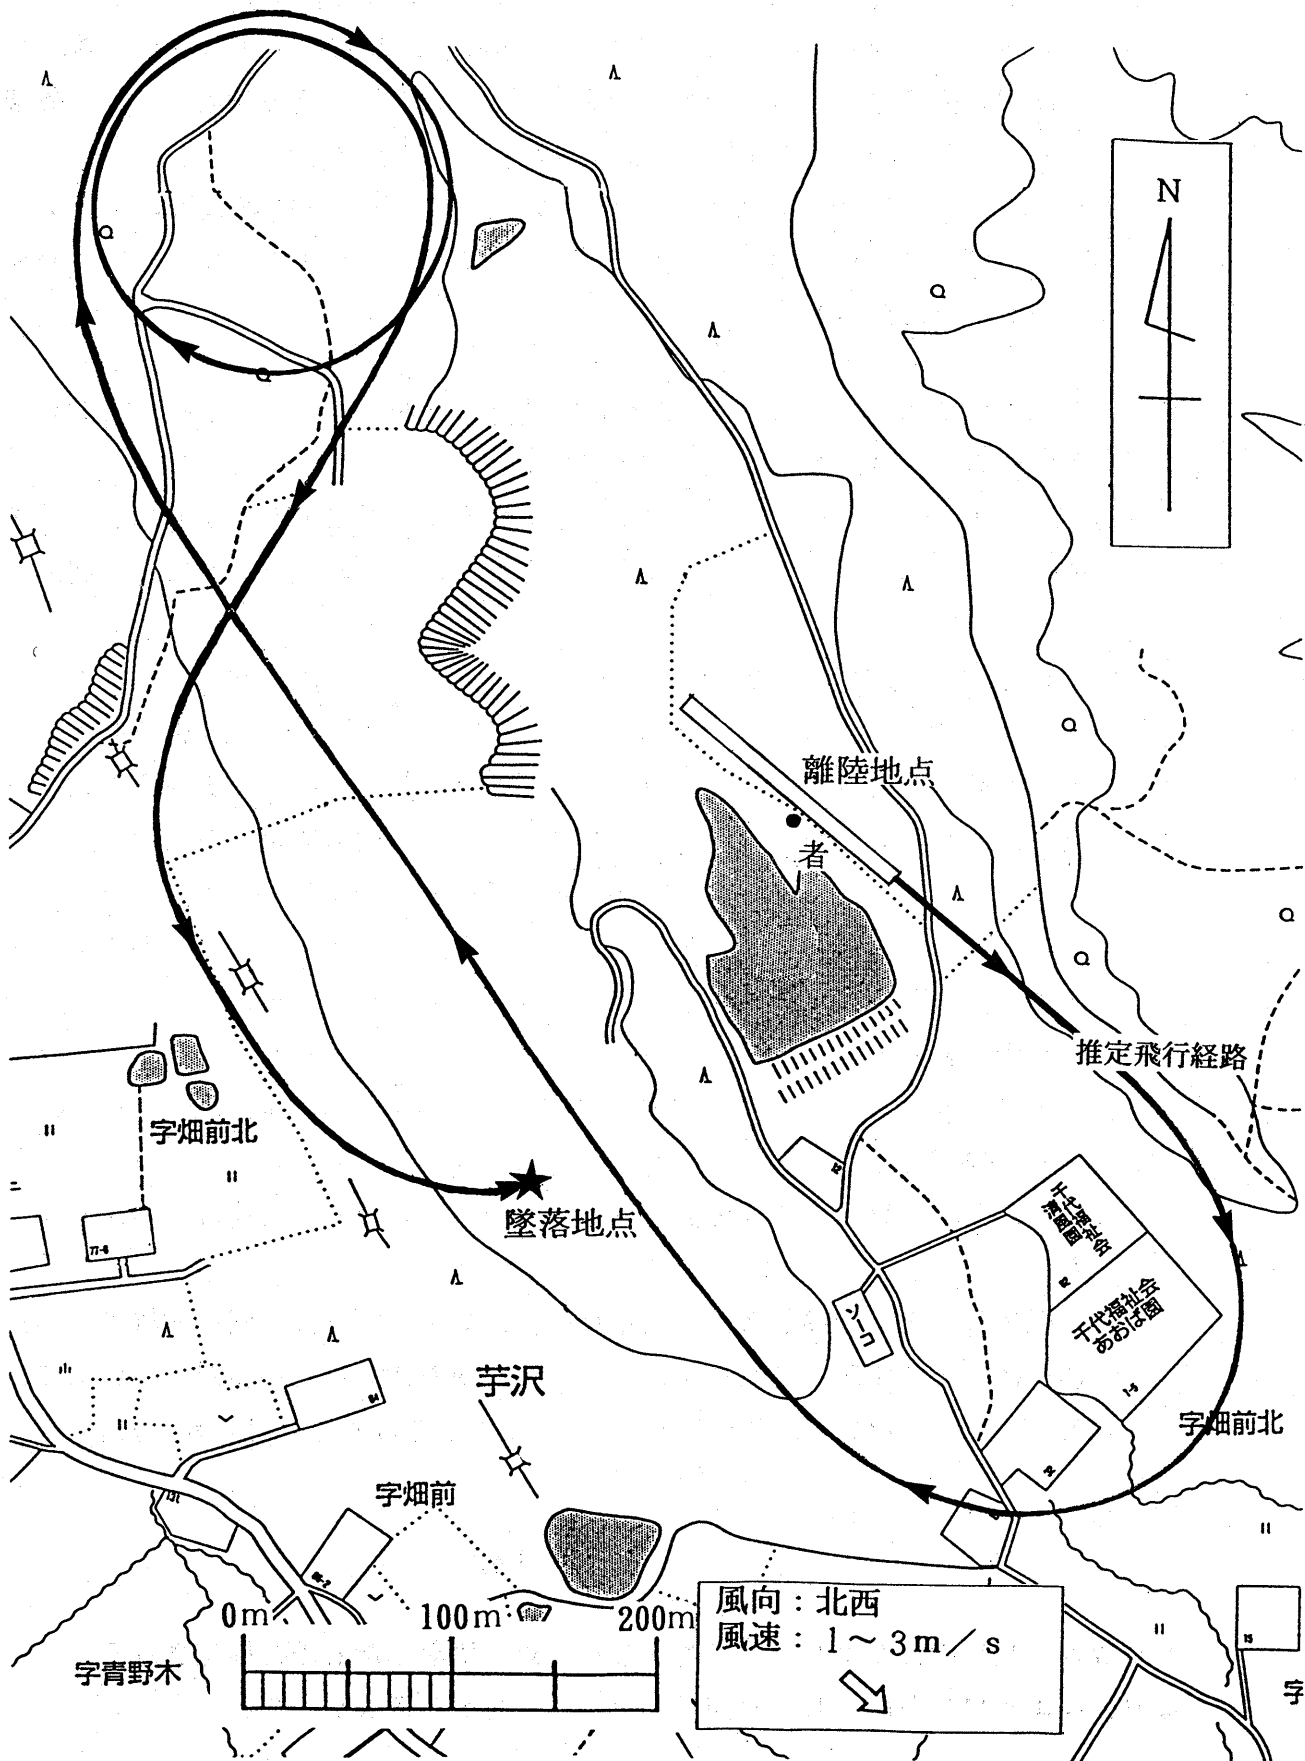
付図 1 推定飛行経路図

同機は、14時30分ごろ操縦者によりエンジンが始動され、滑走路の北西側から南東側に向け離陸し、上昇、右旋回を行った後、高度約100mでほぼ北西方向に飛行した。

その後、同機は、場外離着陸場の北西約0.4kmの上空を高度約200mで右旋回を2回行い、緩やかに高度を下げ、高度約150mで南東（戻る）方向に飛行した。

同機は、場外離着陸場の南西側約0.3kmの上空に到達した時、左旋回に入り機首を場外離着陸場に向けながら高度を下げ、きりもみ状態になりながら、機首を下に向け墜落した。

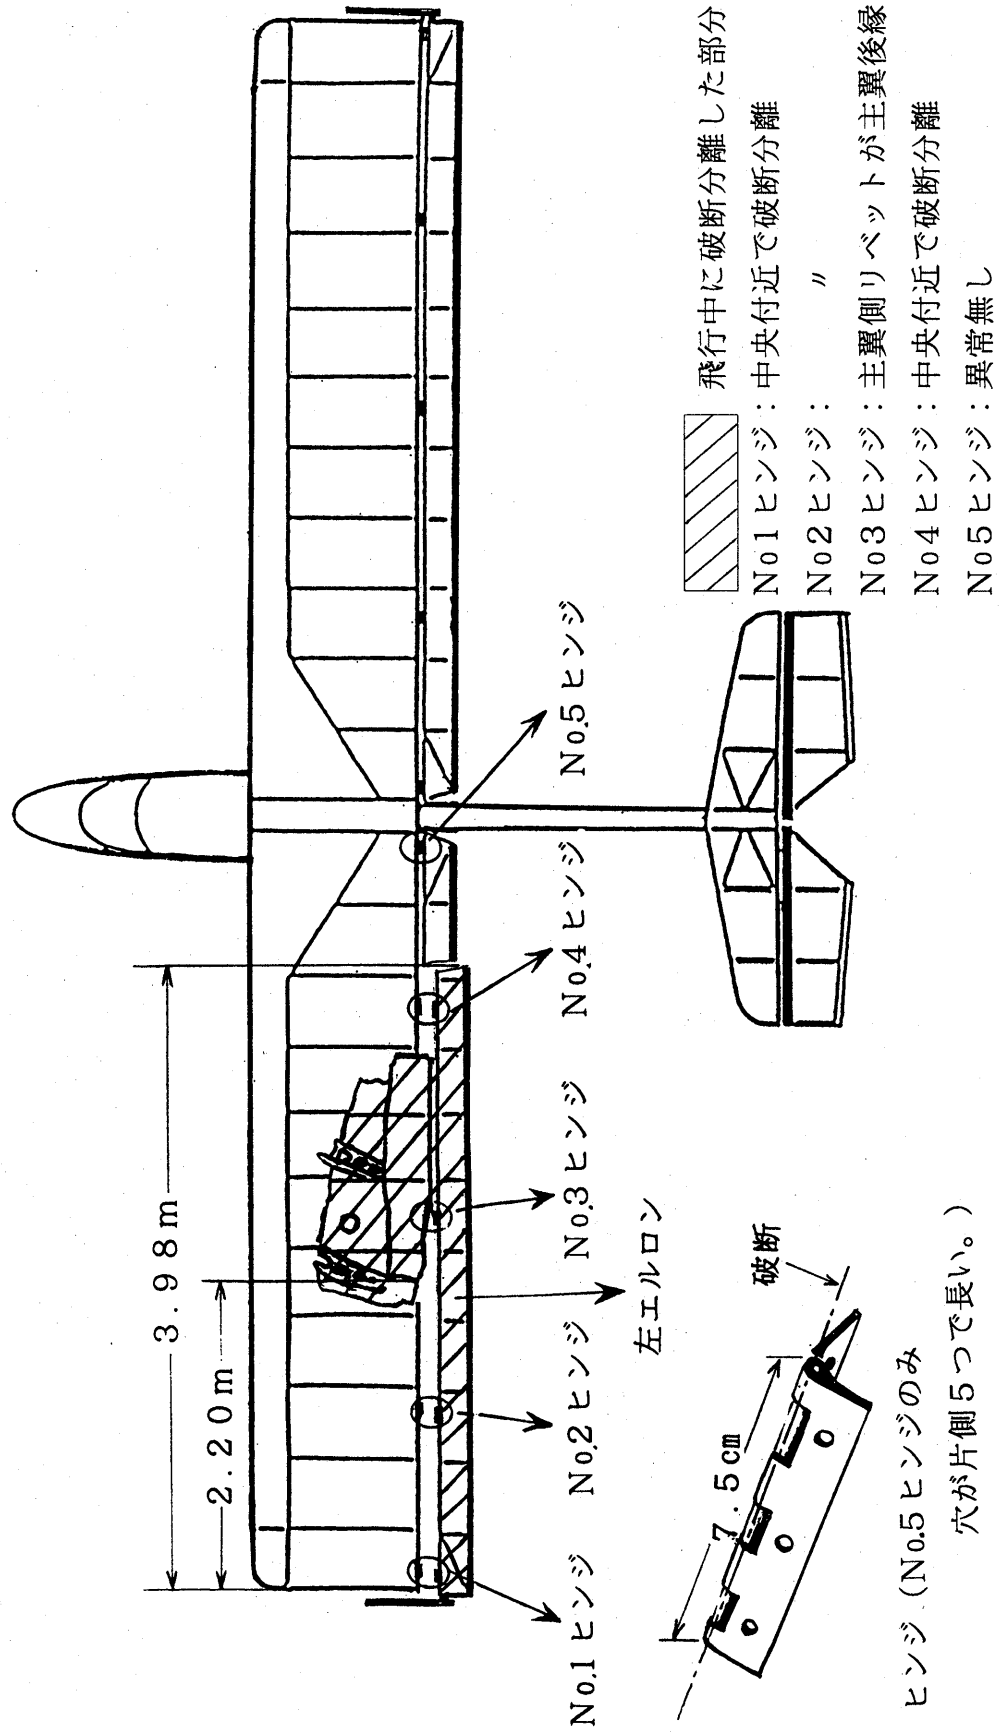
付図3 左主翼のヒンジ等破損状況図

- ① No. 1ヒンジ、No. 2ヒンジ、No. 4ヒンジは、両側から引きちぎられていた。なお、No. 4ヒンジは、2個のブラインド・リベットが少し抜けそうな状態になっていた。

- ② No. 3ヒンジは、主翼側の3個のブラインド・リベットが主翼後縁から抜けていた。

- ③ No. 5ヒンジは、異常なく、エルロンが機体側から約1m主翼に付いた状態であった。

- (1) 左側エルロンが分離したのは、左主翼のNo.3ヒンジのブラインド・リベットが、何らかの理由により、最初に抜けたことが起因している。
 - ① No.4ヒンジのブラインド・リベットも一部抜けかかっていたことから、エルロンと左主翼を取り付けているNo.3ヒンジの主翼側ブラインド・リベットが、何らかの理由により、主翼側取付部材より最初に抜けた。
(写真3、4参照)
 - ② No.3ヒンジが抜けたことによりフラッターが発生したか、No.1、2、4ヒンジに過度な荷重が加わり、No.1、2、4ヒンジが引きちぎれた。(写真4参照)
 - ③ フラッターによるものか（この場合、エルロンが分離したのはNo.1、2、4ヒンジ分断とほぼ同時と推定される。）、No.1、2、4ヒンジ分断後、過度な荷重がエルロンに加わり、引きちぎれたのかのいずれかによりエルロンが分離した。(付図3参照)

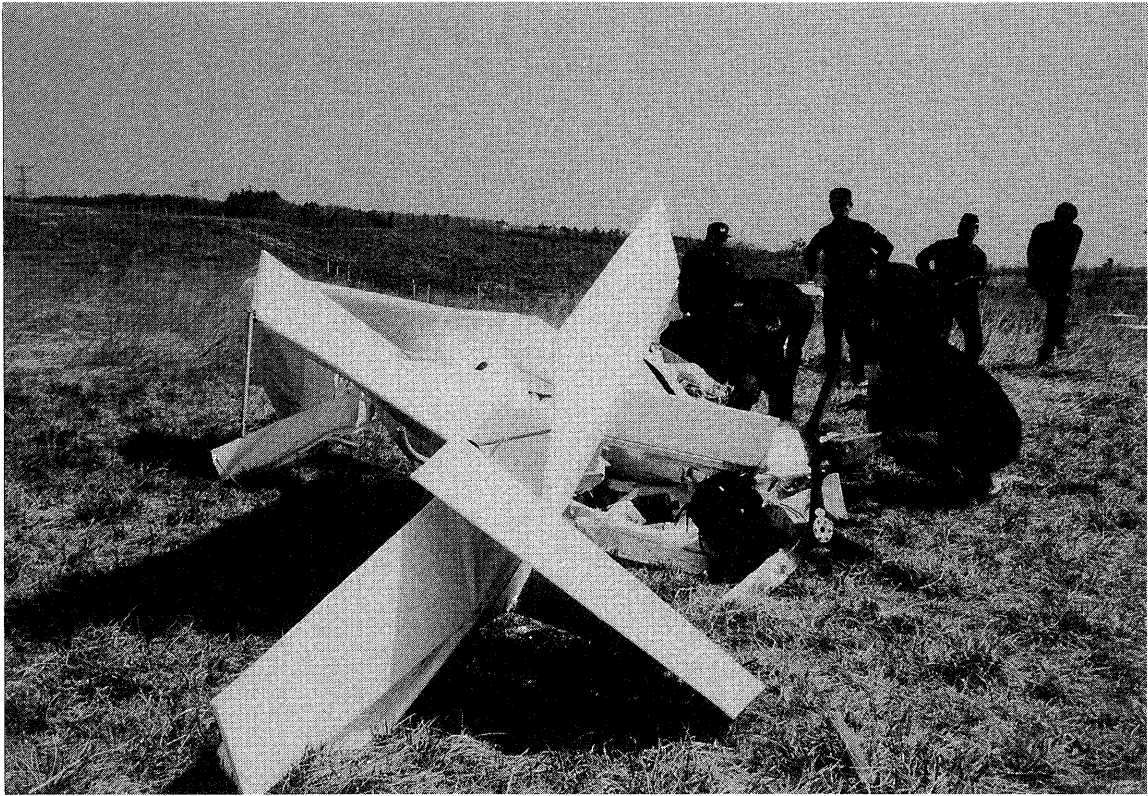
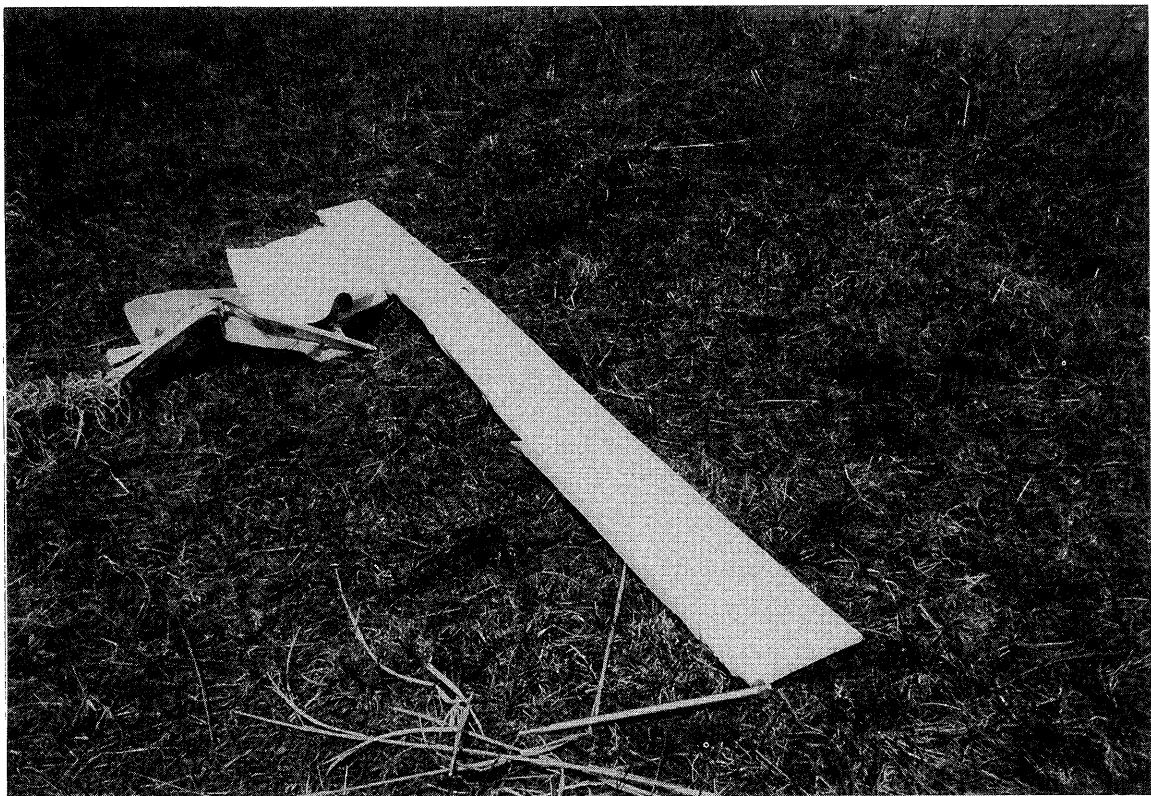
写真 1 事故機

- (1) 機体は、テール・ブームが折れ曲がって尾部が裏返しになり、機首部分は先端がつぶれ、操縦席の計器板を上に向けて大破していた。

左主翼は、前縁を上側に向け、胴体に被さっており、エルロンは、機体側に一部分を残し分離していた。

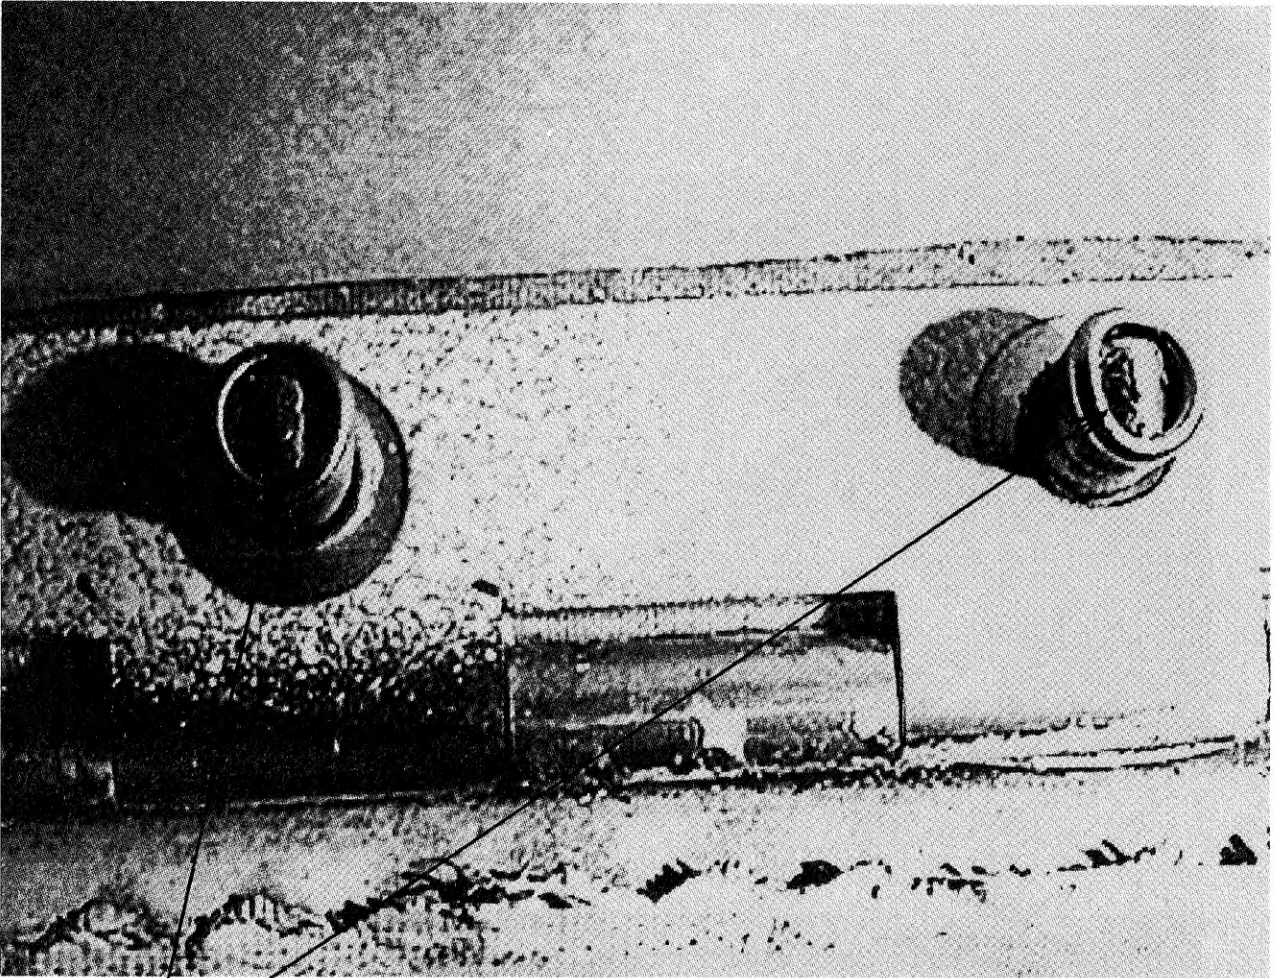
写真2 ステムの形状

ヒンジの主翼側のステムの頭部は、すべて両側からかしめられ、つぶれている形状のものが使用されていた。

- (1) エルロンと主翼の取付けは、機体所有者側で行われた。
- (2) エルロンに取り付けられているヒンジと主翼との取付けは、正規品ではないブラインド・リベットが使用されており、ステムの頭部が両側からかしめられ、つぶれている形状であった。
(写真2参照)

- (1) ブラインド・リベットが、正規品と異なる硬い材質のものが使用され、また、ステムの頭部がかしめられ、つぶされている形状であったことが起因している。

エルロンを主翼に取り付けるためのヒンジに使用されていた主翼側リベットの中の
ステム（心棒）の頭部形状（両側からカシメられ、つぶれた形状）

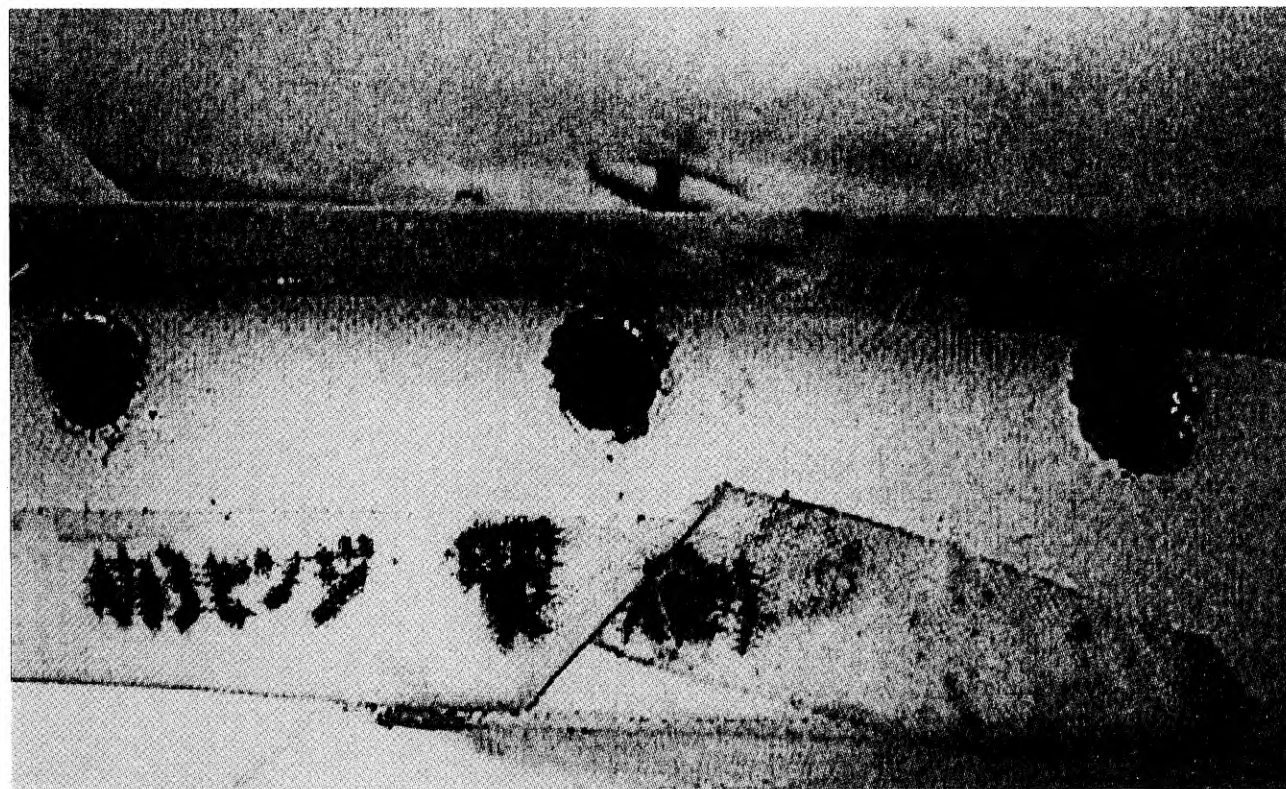
写真3 No. 3 ヒンジ

主翼側No. 3 ヒンジのリベットの抜けた穴

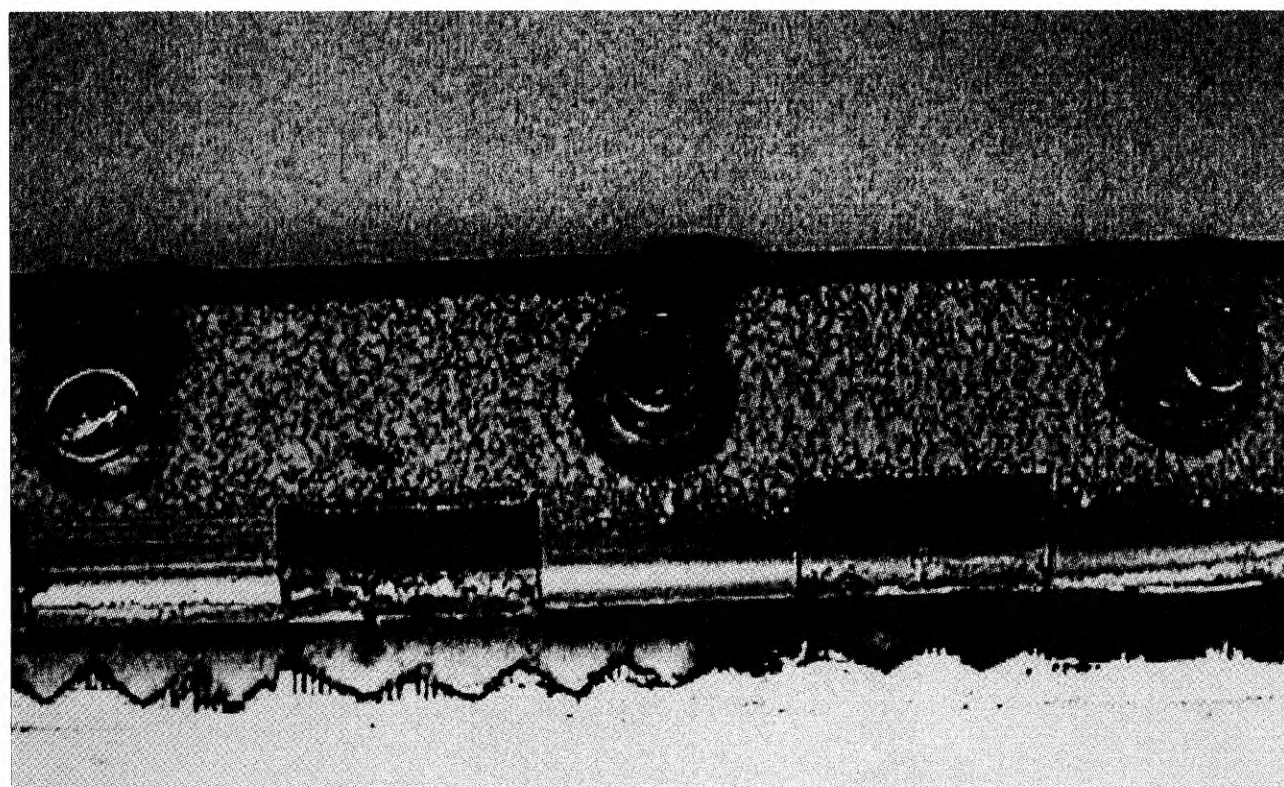
エルロン側No. 3 ヒンジのリベットの状態

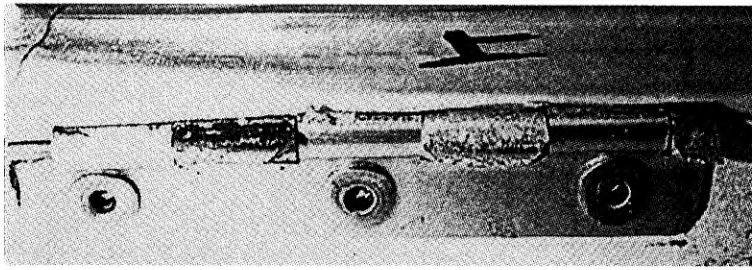
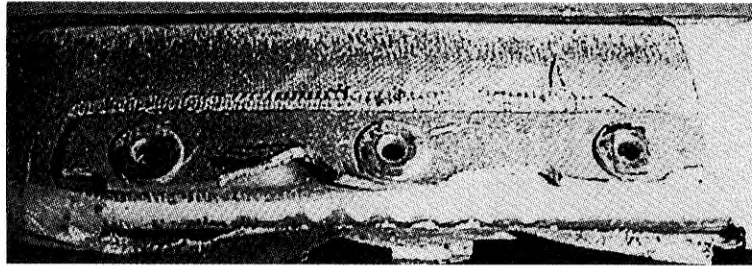
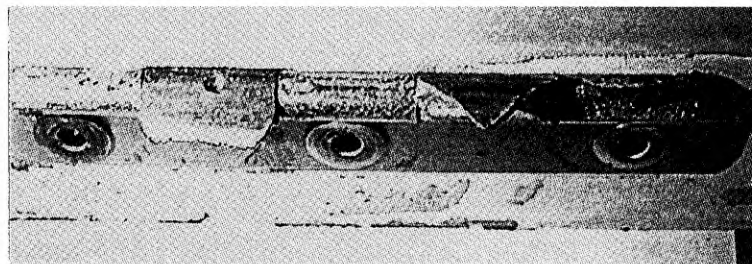
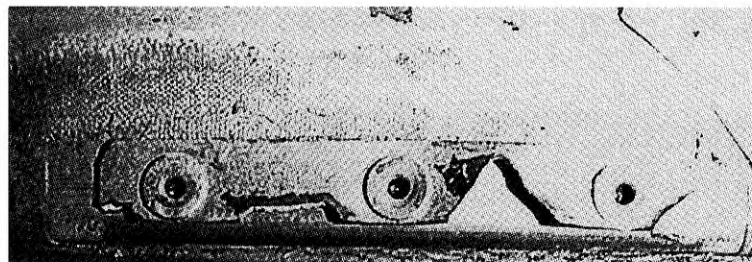
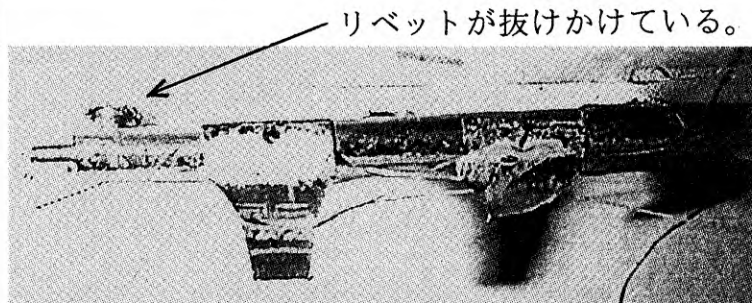
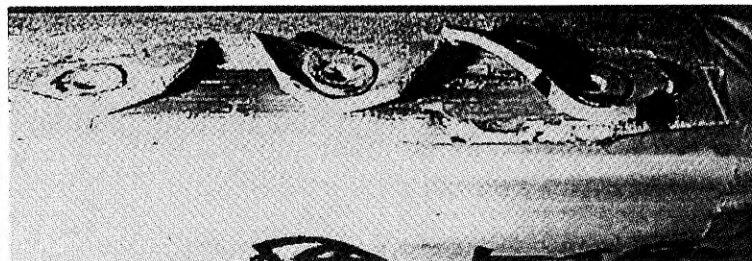
写真4 ヒンジの破断状況

No. 1、No. 2、No. 4ヒンジの破断面調査を行った結果、金属疲労、腐食及び材料の欠陥は、発見されなかった。

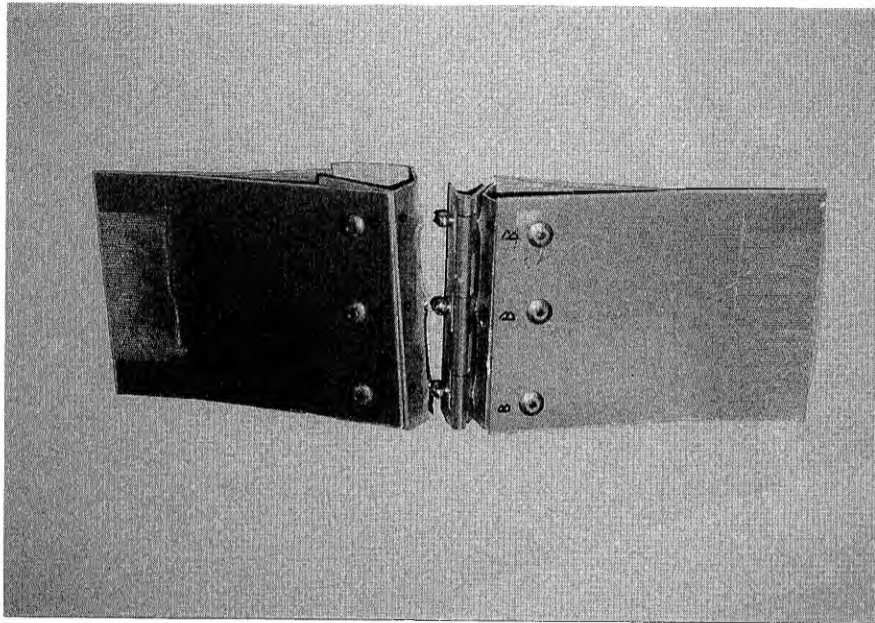
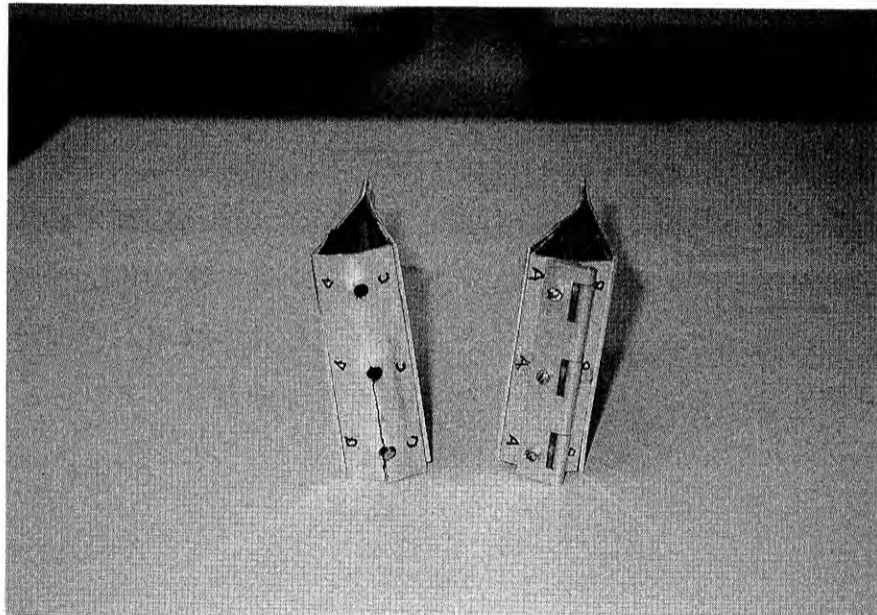
5. 写真

最大110kg（最小1kg）の力を1秒間に1回の周期で約50回加えた時に、正規品より硬い材質の3本のブラインド・リベットが、台座のアルミ合金材から一挙に抜けた。（写真参照）

事故機の場合にヒンジに加わる力は、同試験の場合より捻れ等が加わるため、更に抜けやすくなる可能性が考えられる。

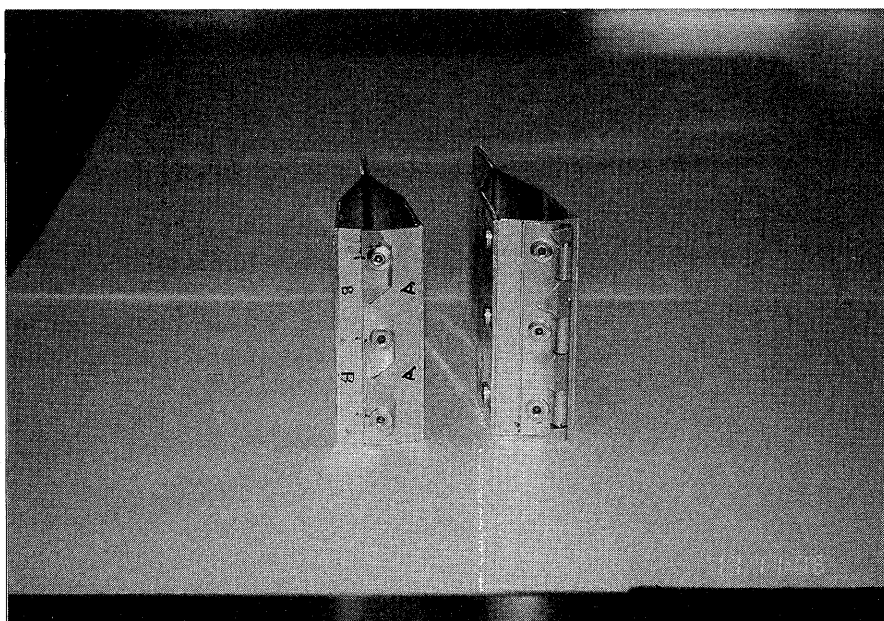
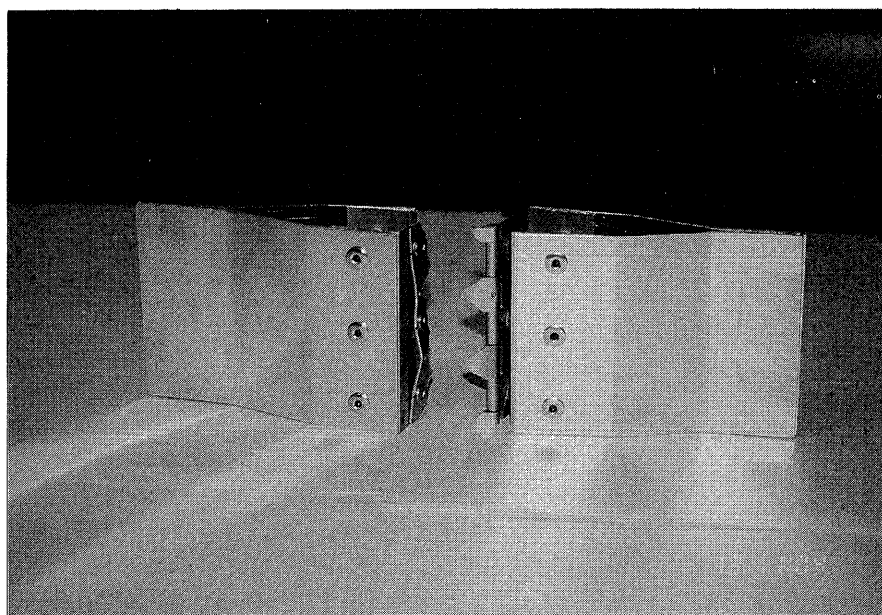
5. 写真

最大130kg（最小1kg）の力を1秒間に1回の周期で約90回加えた時に、ヒンジが破断した。（写真参照）

正規品を使用した場合は、当該試験のようにブラインド・リベットの抜ける方向に力を加えても、それが抜ける力より、ヒンジの破断のほうが先であった。
