# 航空事故調査報告書

パイパー式PA-28-140型JA3361

川崎ヒューズ式369D(OH-6D)型JG31206

茨城県竜ヶ崎市上空

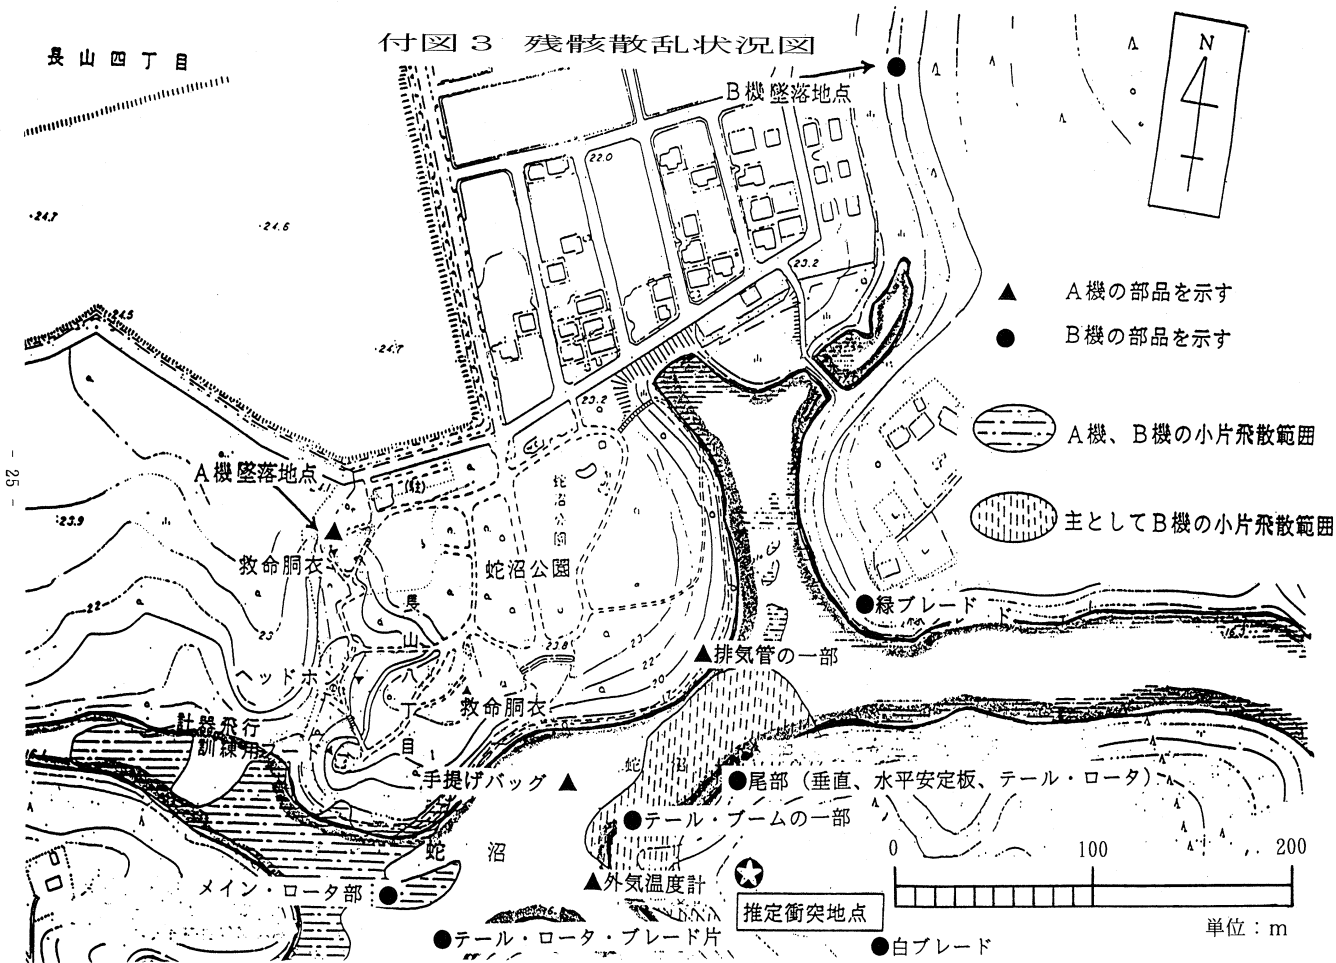
付図3 残骸散乱状況図

A機の機体及びB機の胴体部間は約370m離れ、それらを含む残骸は蛇沼を中心に約500m×約300mの範囲にわたって散乱していた。

2.3.3(2)⑤に述べたように、A機の風防ガラス等の小破片が東西約200mにわたって飛散しており、また、2.3.3(3)⑤に述べたように、B機の小破片が南北約100mにわたって飛散していたことから、これら小破片は衝突後、飛行方向又は風の方向に流されたものと推定される。

- (4) 両機の飛行経路・飛行方向、墜落位置及び事故当時の風向風速（霞ヶ浦飛行場の17時の風向風速090° / 13ktを使用）の影響を考慮した機体の散乱状況等から、両機の衝突時の概略の位置は付図2及び付図3に示したとおりと推定した。

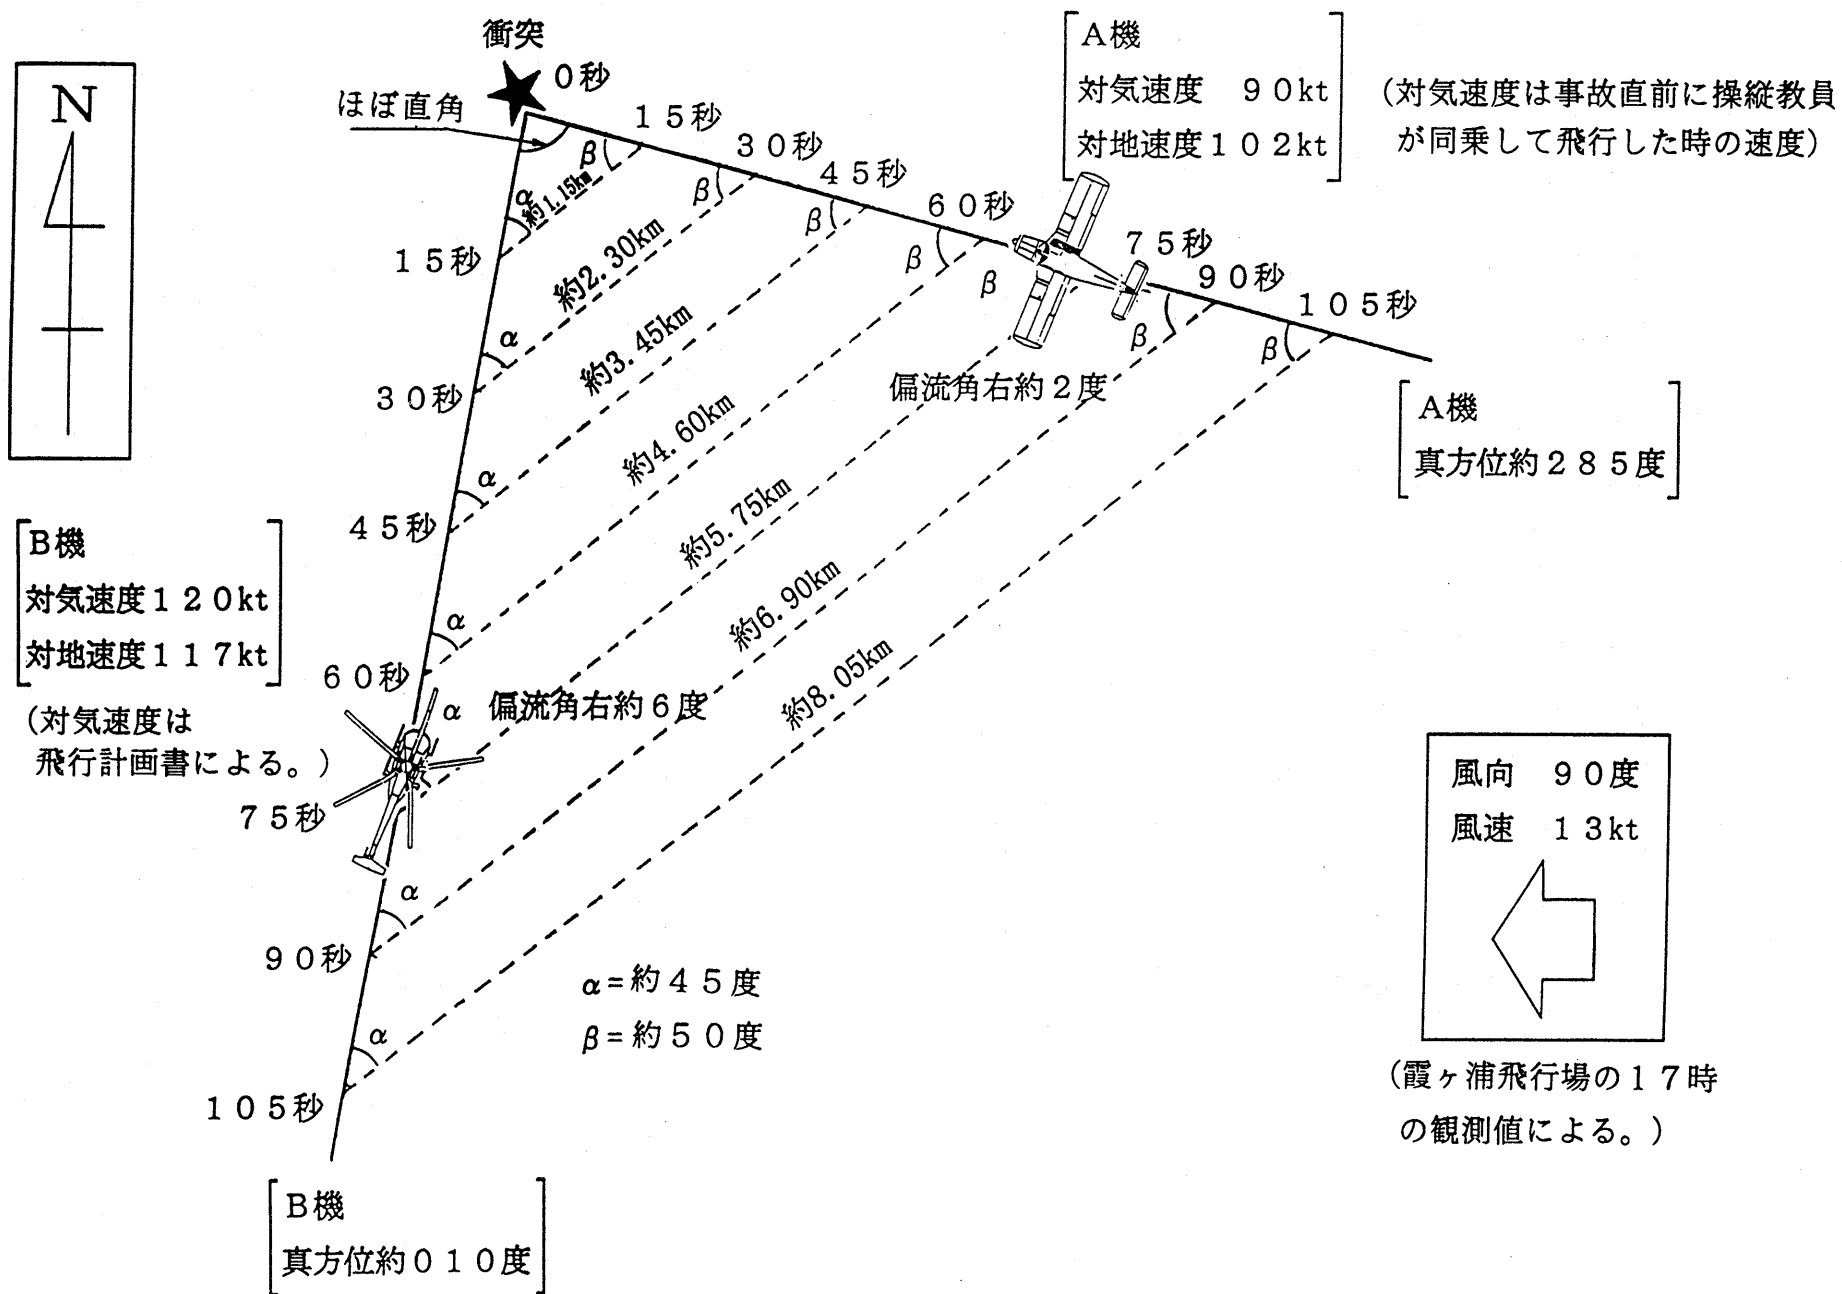
付図9 衝突（コリジョン）コース

3.1.1(1)に述べた両機の推定飛行経路から、両機はほぼ直角に交差するコース上を、衝突コースの関係位置を維持して飛行していた可能性が考えられる。

A機から見てB機は、付図9に示したとおり、左約50°方向に位置していたことから、視界内にあったことが考えられる。

B機から見てA機は、付図9に示したとおり、右約45°方向に位置していたことから、機長席からは右ドアのフレームにより死角となっていたことが考えられるが、体を少し動かせば死角は解消される程度であった。

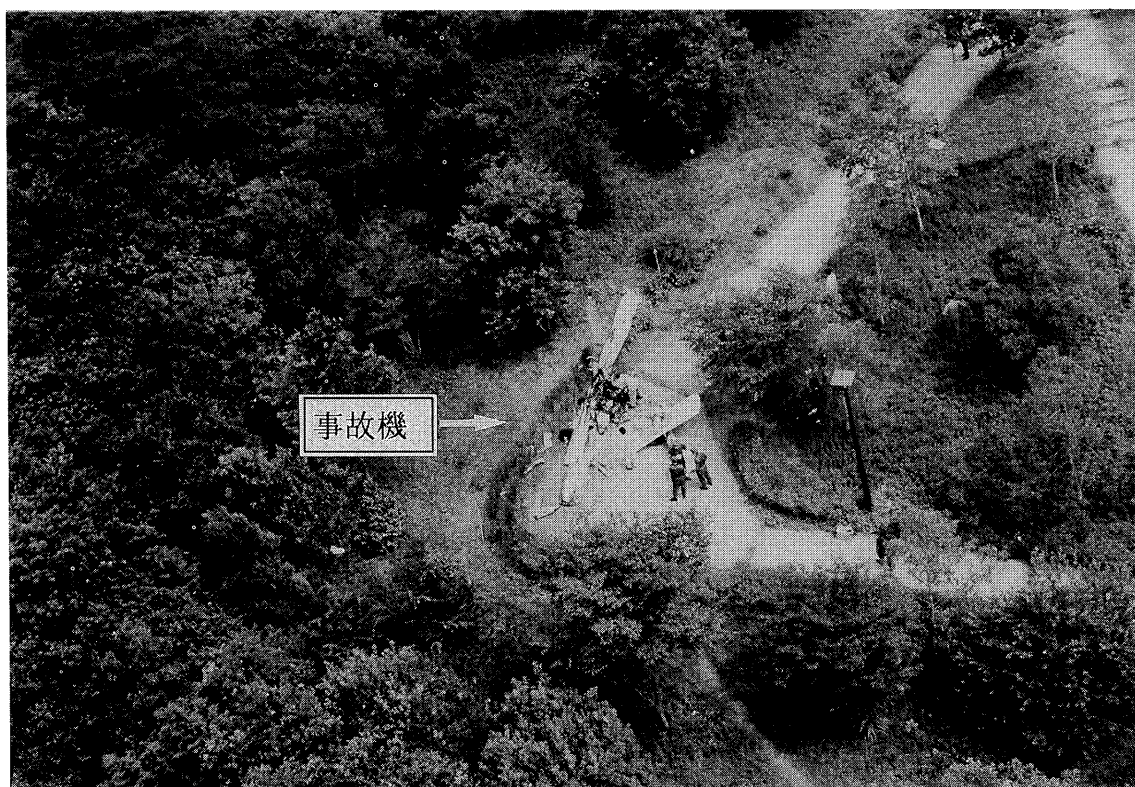
写真 1 - 1 事故現場 (A機)

(2) A機はほぼ垂直の姿勢で機首を地中に埋没させており、両主翼が後方に強く圧縮されていた。また、燃料タンク及び胴体部は、火災により焼損していた。

- ① 2枚のプロペラ・ブレードのうち1枚の先端部が、機体から南東約320m離れた位置に落下していた。
- ② 排気管の一部が、機体から東南東約190m離れた位置に落下していた。
- ③ 外気温度計が、機体から南東約210m離れた位置に落下していた。
- ④ 練習生の飛行記録等の入った手提げバッグが、機体から南東約170m離れた位置に落下していた。
- ⑤ 風防ガラス等の小破片が、機体から南100～200m離れた位置に、東西約200mにわたって飛散しており、そこから墜落地点の間に搭載していた装備品類（救命胴衣、ヘッドホン、計器飛行訓練用フード）が落下していた。

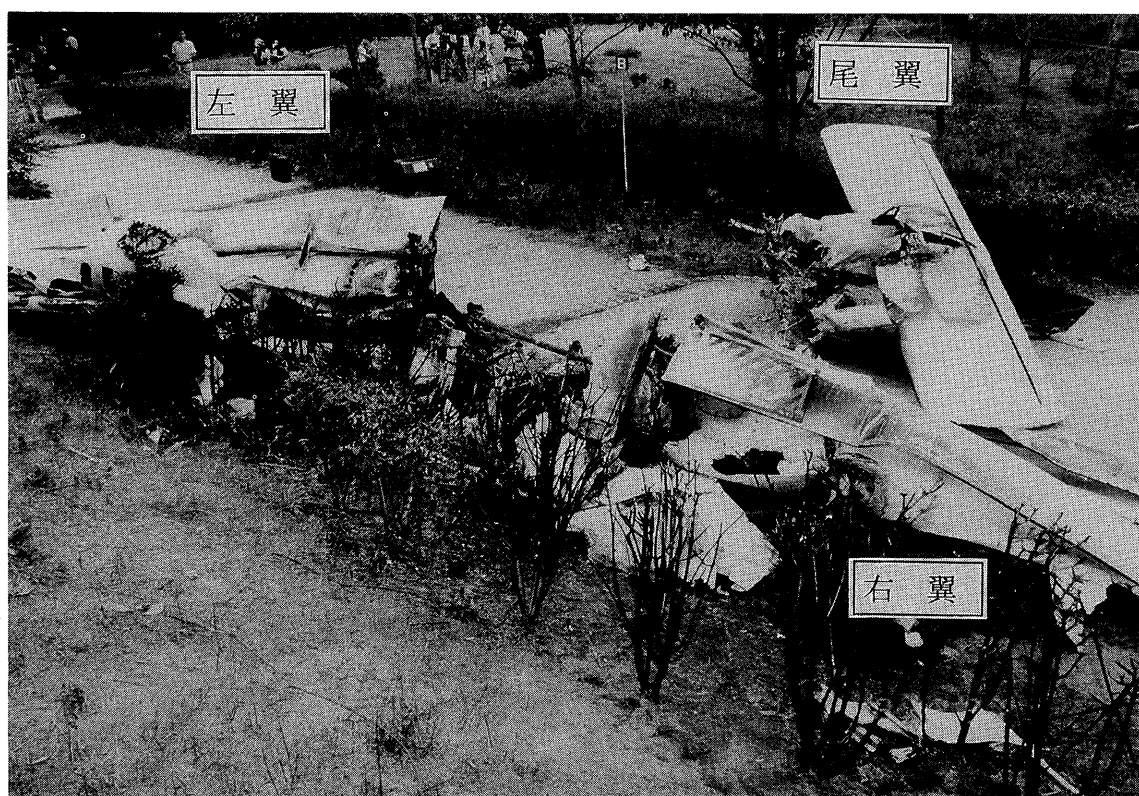
写真 1 - 2 事故機 (A機)

- a 両主翼共に前方から押しつぶされた状態で、動翼が主翼下面にめり込んでおり、構造部材を含む翼全体が大きく圧縮されていた。
- b 左主翼は胴体結合部が、右主翼は燃料タンクから胴体結合部にかけて焼損していた。
- c 右主翼の燃料タンク外板は欠損しており、同タンクから翼端方向に損傷及び破損の跡があった。

- a 胴体部全体が、火災により原型をとどめないほどに焼損していた。
- b 前面風防ガラスが欠損し、焼損した操縦室上部外板に前後方向の破断があり、緑色及び赤色の塗料が付着していた。
- c 乗降扉は上下に破断分離し、上部は機体付近に落下し、下部は胴体部に取り付いて焼損していた。
- d 計器類は焼損及び破損によりすべて判読不能であった。

- a 尾翼は、胴体最後部に取り付いた状態で残存していた。
- b 垂直安定板は、上部側が後方に、下部側が下方に押しつぶされており、前縁部に水平方向の打痕跡があった。
- c 水平安定板には、顕著な損傷は認められなかった。
- d 衝突防止灯は破損していた。

- a エンジン・カウリングの上部側に赤色の塗料が付着していた。
- b エンジンは、土中に埋没しており、墜落時に発生した変形及び亀裂が認められた。
- c 点火プラグには、異常は認められなかった。

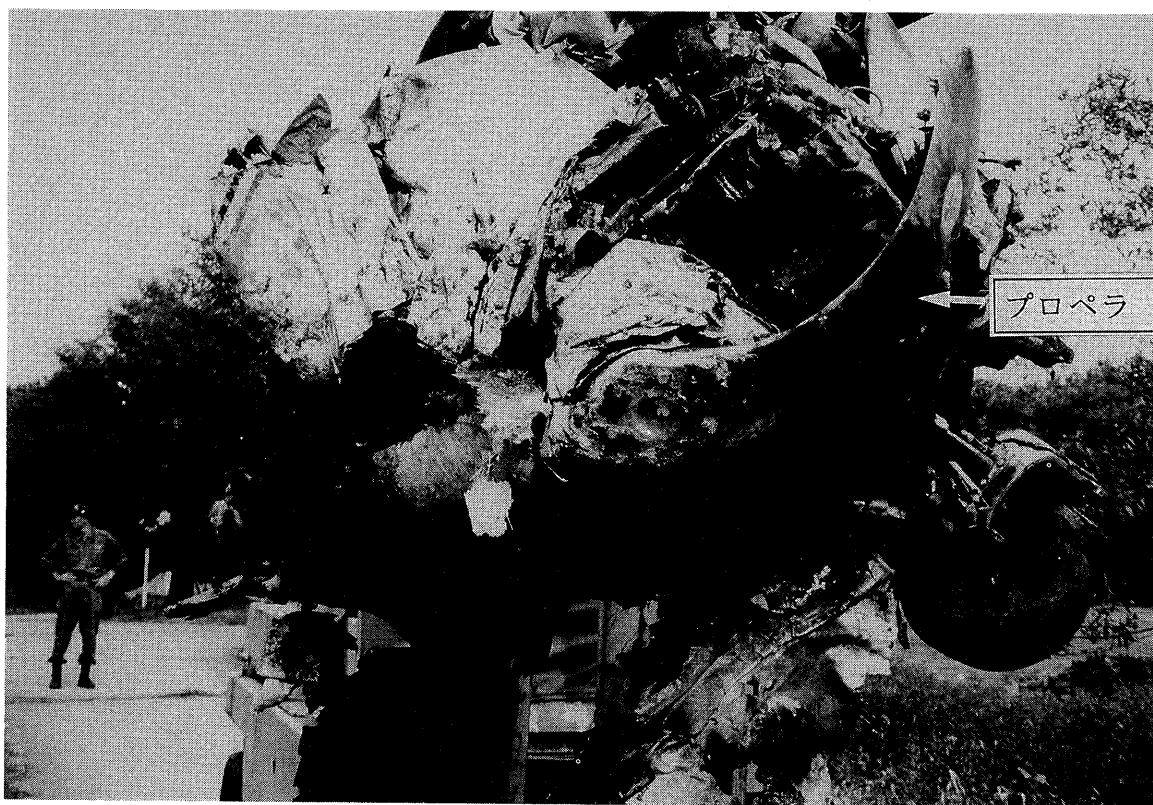
写真 1 - 3 掘り起こされた機首部 (A機)

プロペラは、エンジンと結合した状態で土中に埋没しており、2枚のブレード共に先端が約30cm欠損し、エンジンに沿うように後方に湾曲していた。

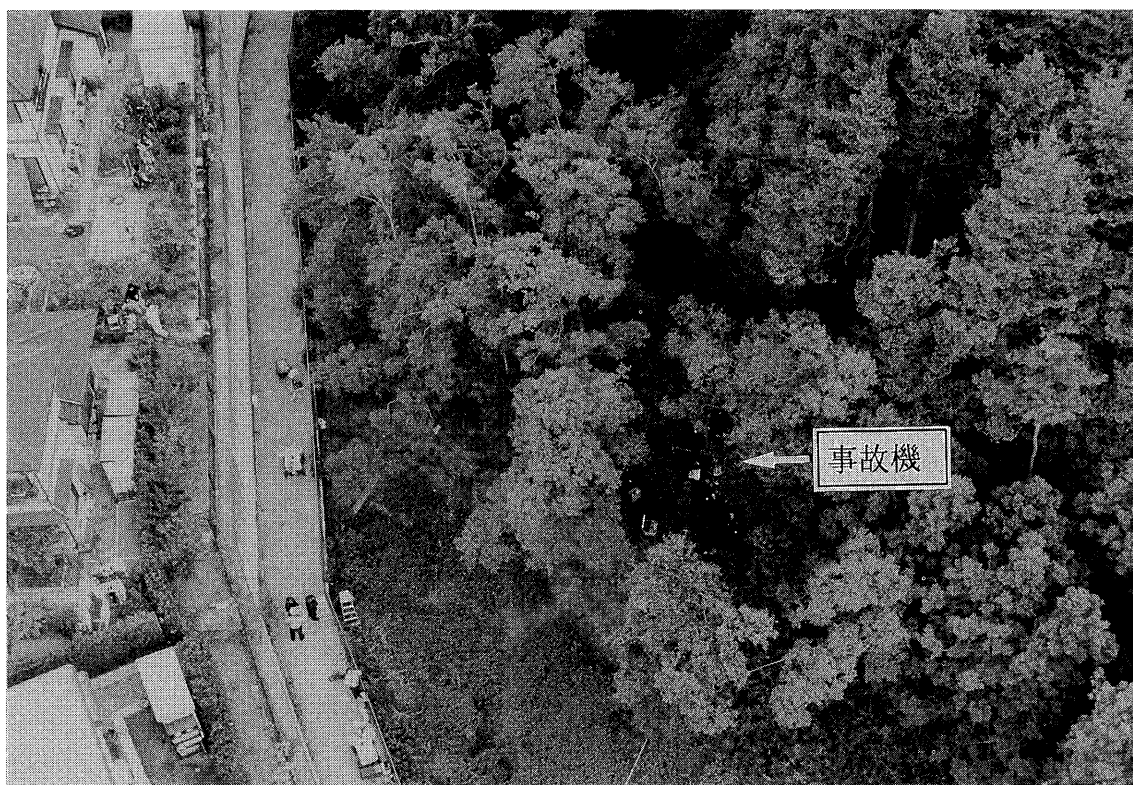
写真 2 - 1 事故現場 (B機)

(3) B機は、胴体部、テール・ブーム、尾部（垂直安定板、水平安定板、テール・ロータ・ギアボックス、テール・ロータ・ブレード）及びメイン・ロータ部に分離し、それぞれ異なった場所に落下していた。

- ① 胴体部は、民家から東約25m離れた位置に機首を北西に向け、原型をとどめないほどに焼損していた。

降着装置、エンジン及びメイン・トランスミッションは、焼損した胴体部と共に残存していた。

- ② テール・ブームは、胴体部から南南西約390m離れた位置に落下していた。
- ③ 尾部は、テール・ロータ・ギアボックスを下にして、胴体部から南南西約360m離れた位置に落下していた。  
テール・ロータ・ブレードは、2枚のうち1枚がブレード途中から破断分離し、尾部から南西約170m離れた位置に落下していた。
- ④ メイン・ロータ部は、マスト・ベースより上部が取付いた状態で、胴体部から南西約480m離れた位置に落下していた。  
メイン・ロータ・ブレードは、5枚のうち3枚がメイン・ロータ部に取り付いた状態、2枚はハブから分離し、その1枚がメイン・ロータ部から北東約280m離れた位置に、また、他の1枚が東約250m離れた位置に落下していた。
- ⑤ 主にB機の小破片が、胴体部から南300～400m離れた位置に、南北約100mにわたって飛散していた。

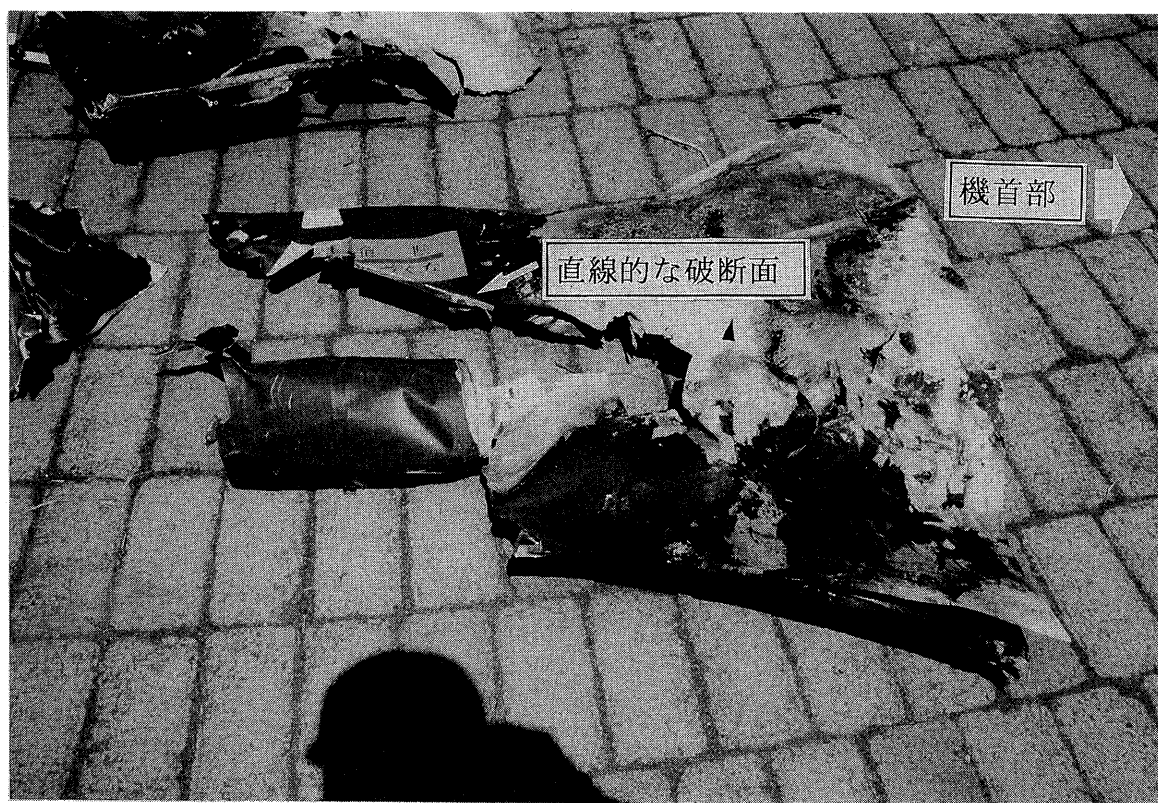
写真 2 - 3  
右側エンジン・アクセス・ドア (B機)

b 左右エンジン・アクセス・ドアは焼損しており、右ドアは後方上方から前方下方にかけ、機体中心軸から35~40°の角度で約60cmにわたり直線的に破断していた。 (写真2-3参照)

- (2) 同(2)②b、③dに述べたように、B機の右側エンジン・アクセス・ドア及びテール・ドライブ・シャフトに直線的な破断痕があり、それらの破断痕がほぼ一線であった。これらの破断痕から、両機の機軸のなす角度は直角よりもやや浅い角度であったものと推定される。
- (3) 3.1.1(1)に述べたように、両機はほぼ直角に交差するコース上を飛行していたものと推定されるが、2.11.1(2)③b、cに述べたように、テール・ブーム前方部及び後方部の下面が、下方から上方に向けて押しつぶされていたこと及び同(2)⑦に述べたように、B機の降着装置に接触痕跡がないことから、A機の右主翼がB機の降着装置の下方を通過したものと推定されること等機体の損傷状況が水平飛行で衝突したものとは異なっていた。

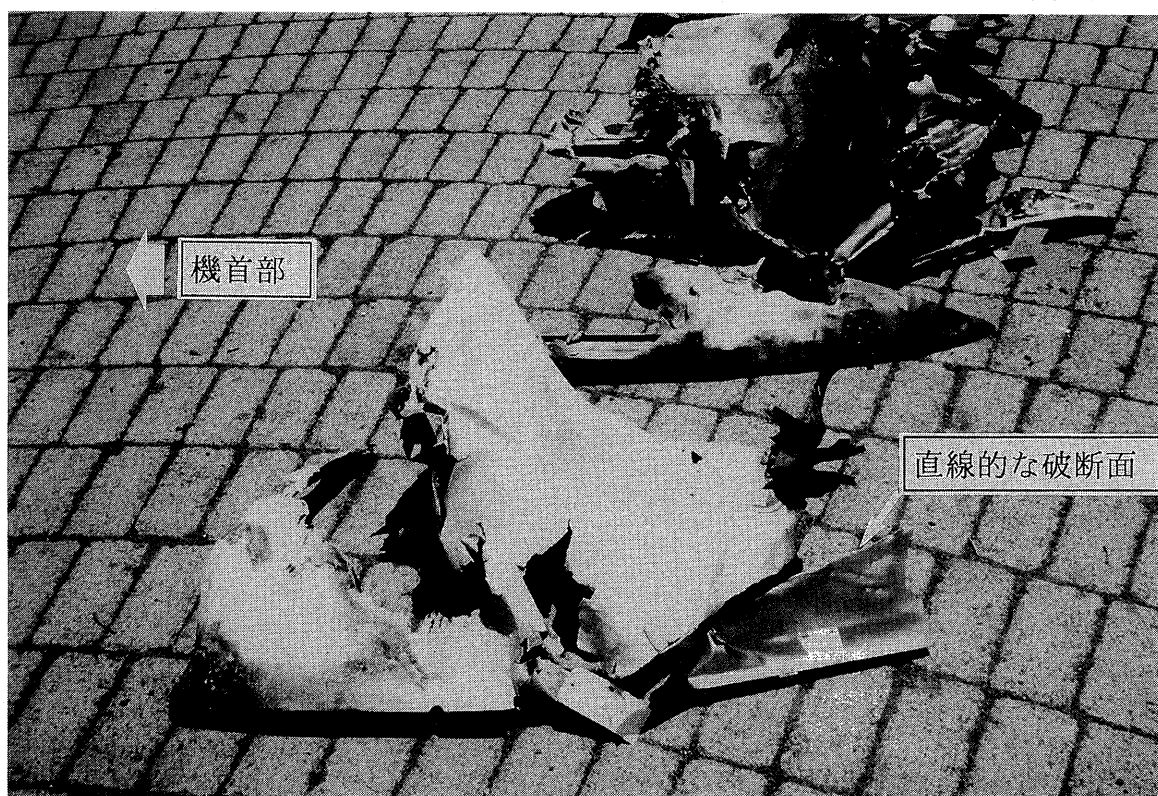
写真 2 - 4  
左側エンジン・アクセス・ドア (B機)

また、左ドアは後方中央付近から前方下方にかけ、機体中心軸から45~50°の角度で約55cmにわたり直線的に破断していた。

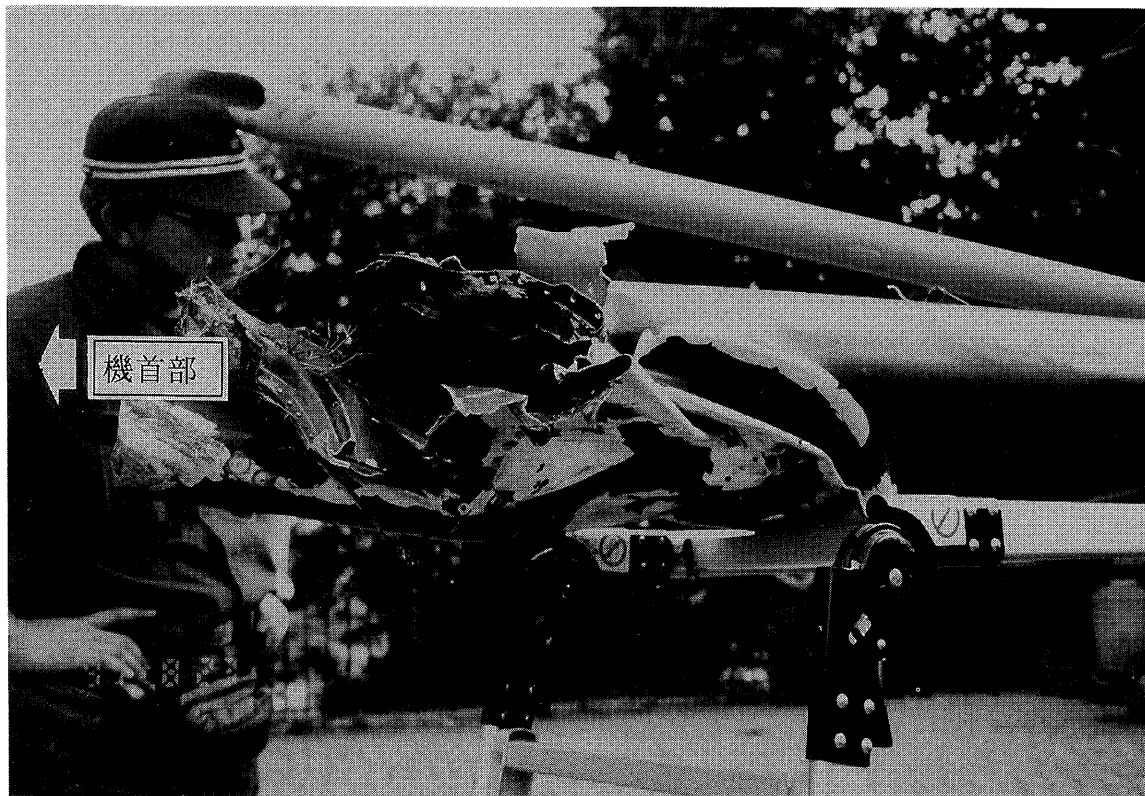
写真 2 - 5  
破断したテール・ブーム前方取付部 (B機)

a テール・ブームは、前方取付部及び垂直安定板取付部で破断していた。(写真2-5参照)

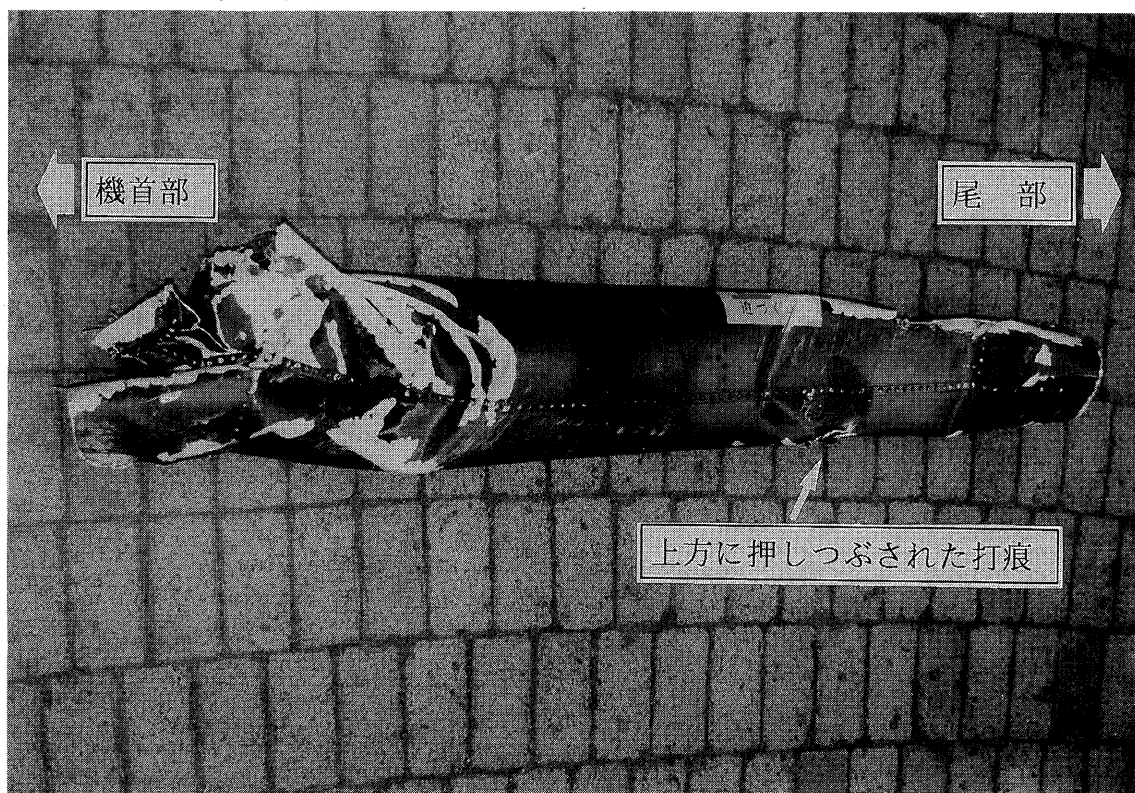
写真 2 - 6  
破断分離したテール・ブーム (B機)

b テール・ブーム前方部の左下に、下方から上方に向けて押しつぶして擦った痕跡があり、その付近に白色塗料が付着していた。

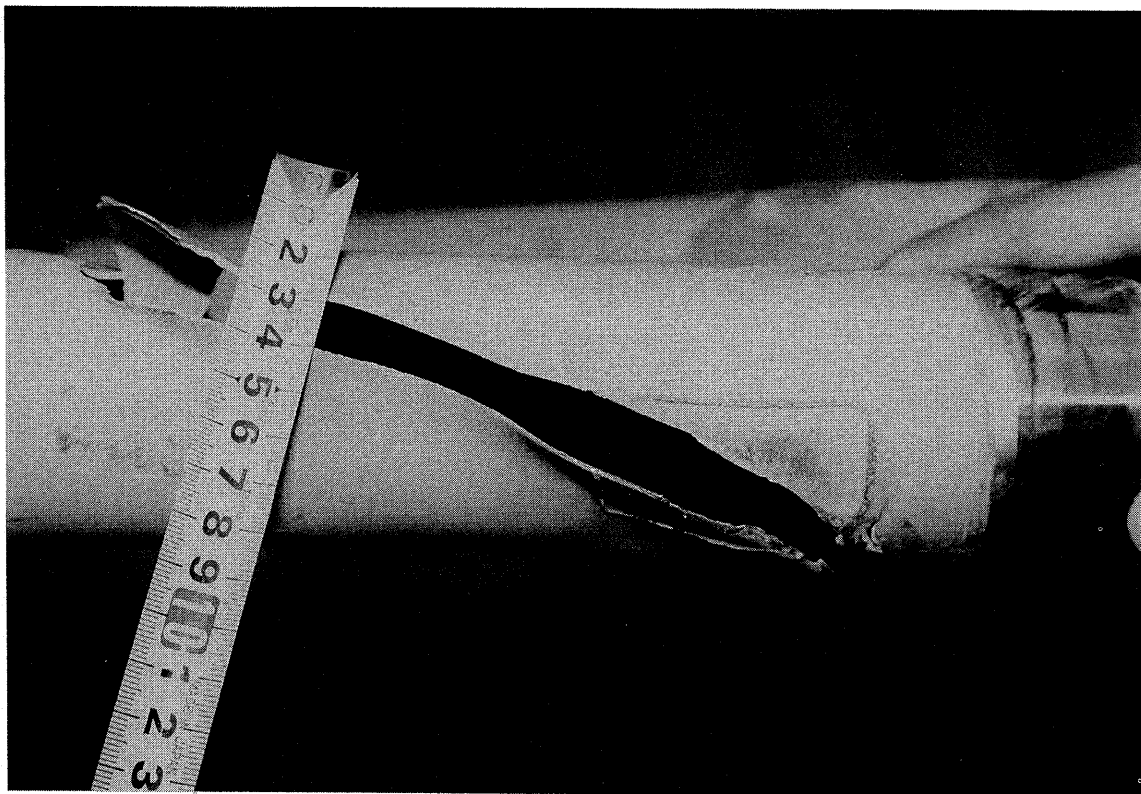
写真 2 - 7  
切断したテール・ドライブ・シャフト (B機)

d テール・ブーム内のテール・ロータ・ドライブ・シャフトは、尾部に取り付いたままブームから抜け落ちており、ブーム前方取付部付近のドライブ・シャフトが、機体中心軸から20~30°の角度で直線的に破断していた。(写真2-7参照)

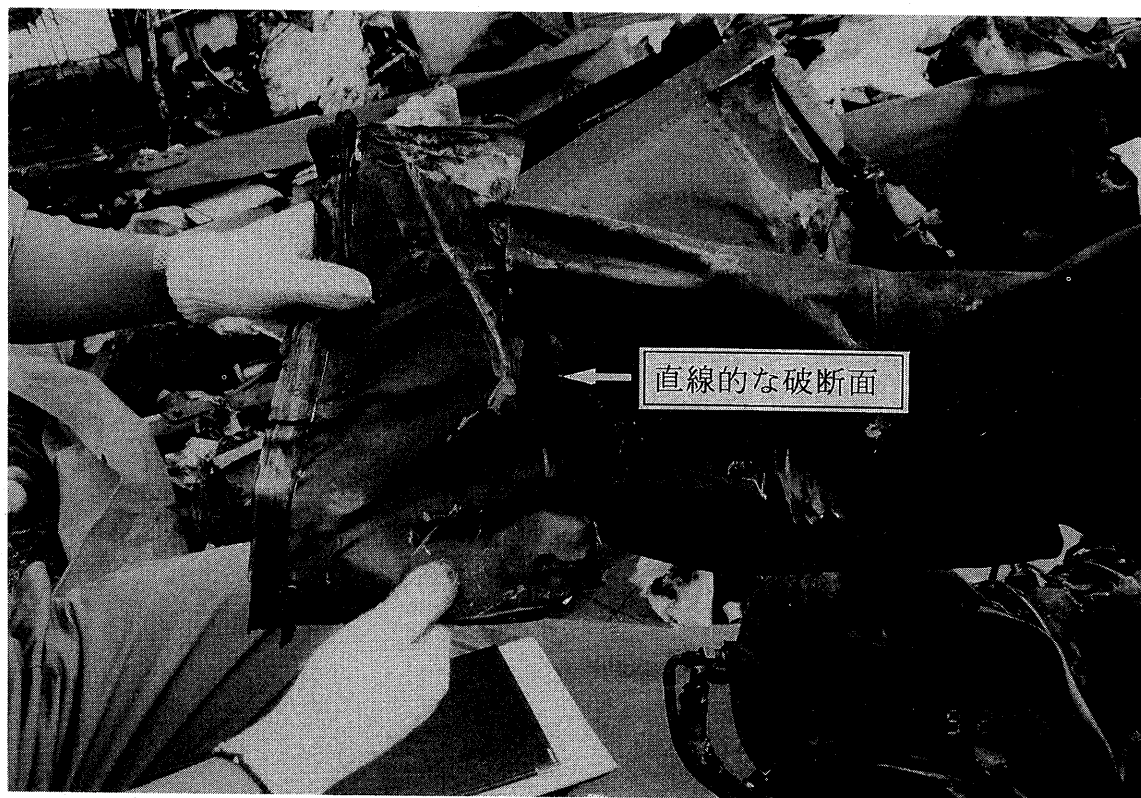
写真 2 - 8  
切断した右側エンジン排気管 (B機)

b 左右の排気管は中央部付近から左方向に湾曲し、両方の排気管を縛着している先端部が破断しており、右排気管の右側面に、下方前方から上方後方にかけて機体中心軸から約60°の角度で直線的な擦過痕及び破断があった。(写真2-8参照)

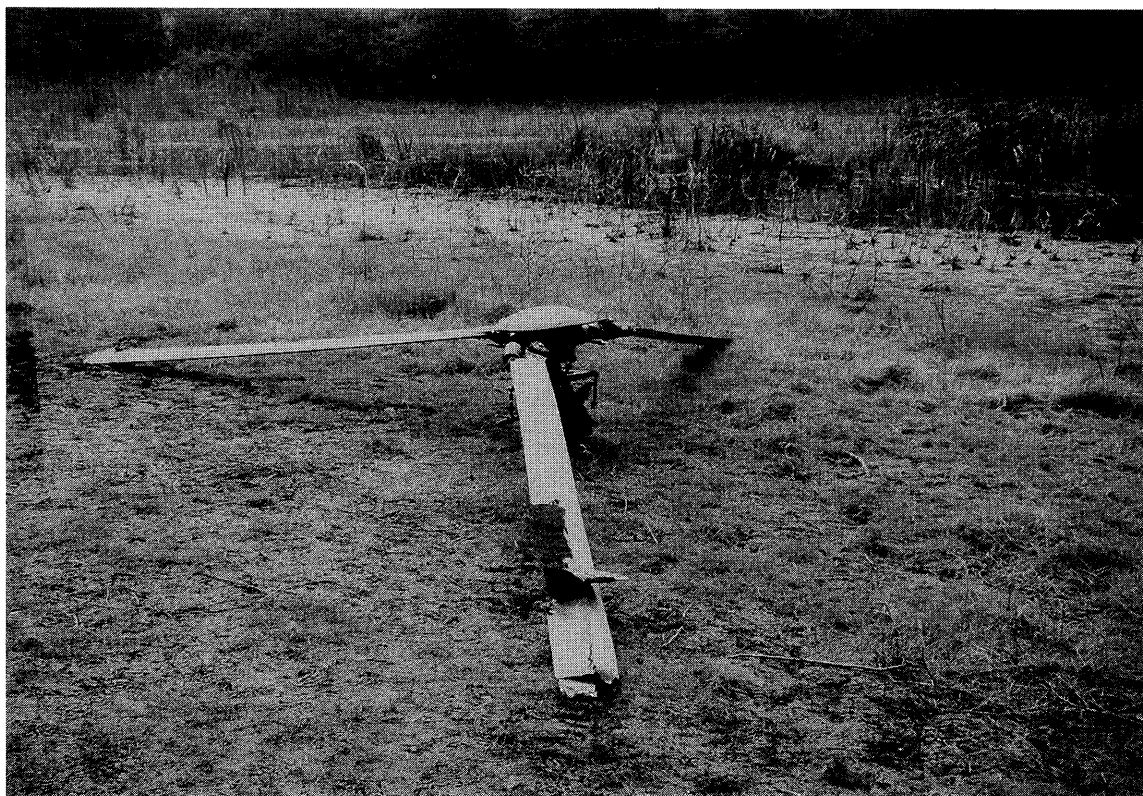
写真 2 - 9  
破断分離したメイン・ロータ部 (B機)

5枚のメイン・ロータ・ブレードのうち3枚 (識別マーク色：赤、黄、青) がハブに取り付いた状態で、他の2枚 (緑、白) は分離して飛散していた。

a 赤ブレードは、取付部から約3mの位置で破断しており、中央部後縁は、下方から上方に向けて外板が破損していた。

b 緑ブレードは、ピッチ・ハウジングが取り付いた状態で落下しており、取付部から先端にかけ、下方後縁から上方前縁に向けてねじった状態となっていた。

中央部後縁には、上下外板の剥離及び破損があり、また、ブレード本体には桁及び外板の破断部があり、これより先端側が折れ曲がっていた。

c 黄ブレードは、チップ・キャップが欠損し、下面先端側に打痕及び擦過痕があった。

d 青ブレードは、チップ・キャップが欠損し、ブレード先端付近の後縁下面が破損し、下方から上方に向けて剥離していた。

e 白ブレードは、下面中央部付近に擦過痕があり、その上面側に若干の歪みがあった。

f メイン・ロータ・マスト・ベースの取付部 (4ヶ所) はすべて破損していた。

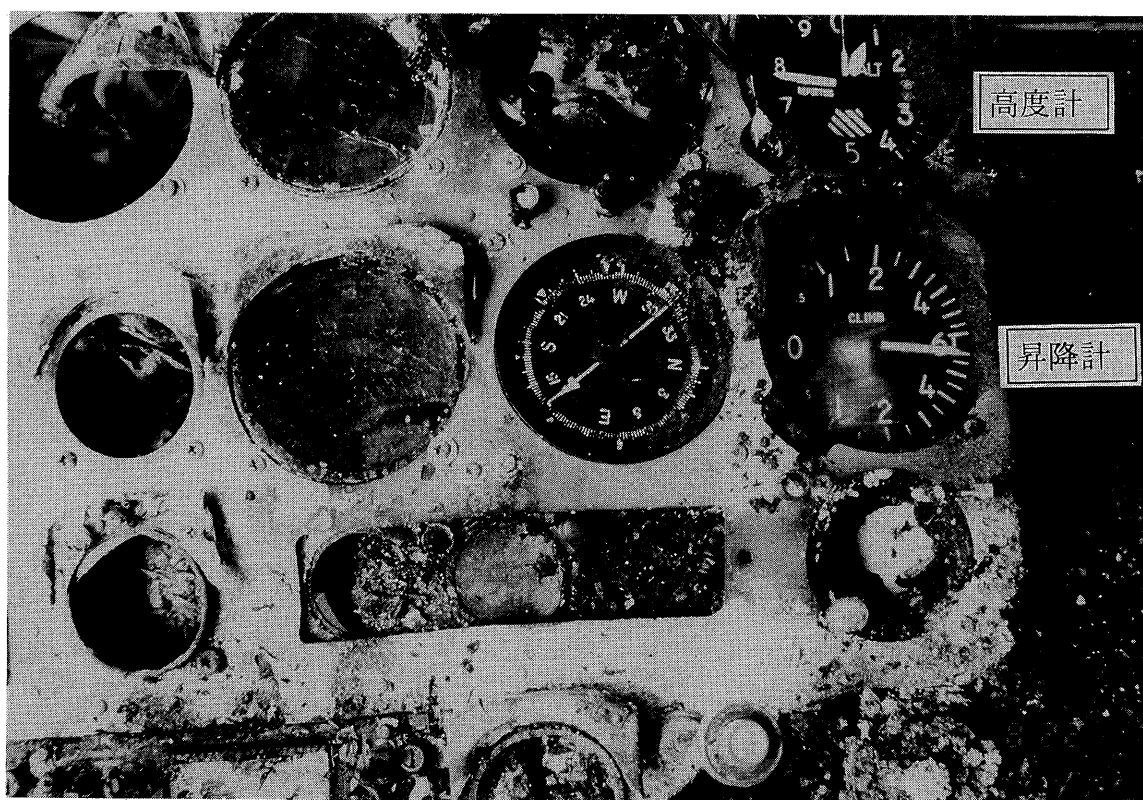
写真 2 - 10 計器板 (B機)

d 計器板は焼損していたが、高度計及び昇降計は判読可能な状態となっており、それぞれほぼ770ft、ほぼ6,000ft/minDOWNを示

していた。(写真2-10参照)

c 気圧目盛設定ノブが衝撃により曲がっており、内部機構において、2つのロッキング・シャフトが軸受けから外れていたために指針が停止していることが認められたが、事故時の高度を表しているとは断定できなかった。

c 魔法瓶の割れ、空盒の損傷と脱落、零位置のずれにより指針がほぼ6,000ft/minを指示していることが認められたが、事故時の昇降率を表しているとは断定できなかった。
