**航空事故調査報告書**  
**自作航空機（飛行機、複座）**  
**茨城県下館市**  
**平成9年10月12日**

平成10年6月18日  
航空事故調査委員会議決  
委員長 相原康彦  
委員 勝野良平  
委員 加藤晋  
委員 水町守志  
委員 山根皓三郎

### 1.1 航空事故の概要

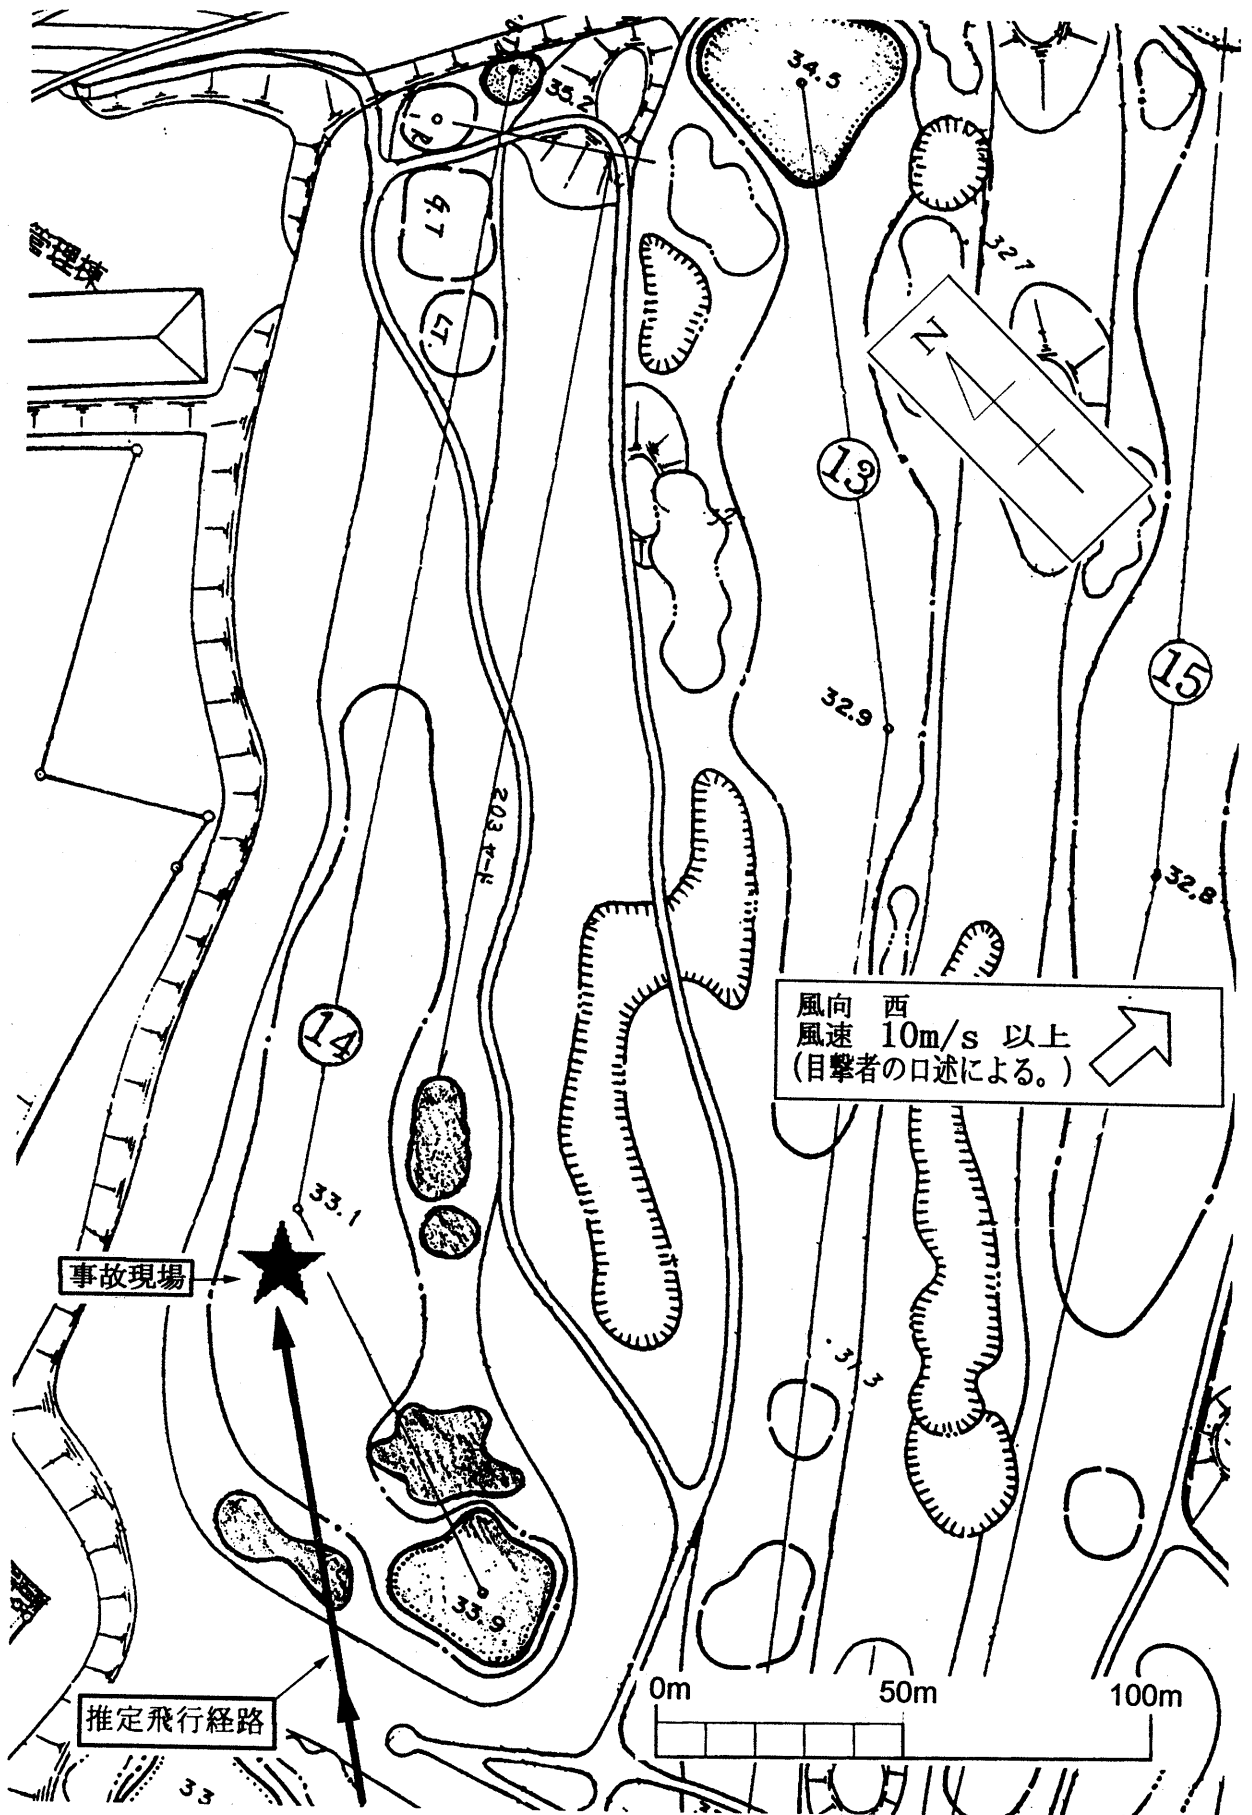
付図3 事故現場見取図

事故現場は、同機が離陸した場外離着陸場の東約10kmに位置するゴルフ場内であった。

機体は、機首を西に向け左に横転した状態で墜落していた。

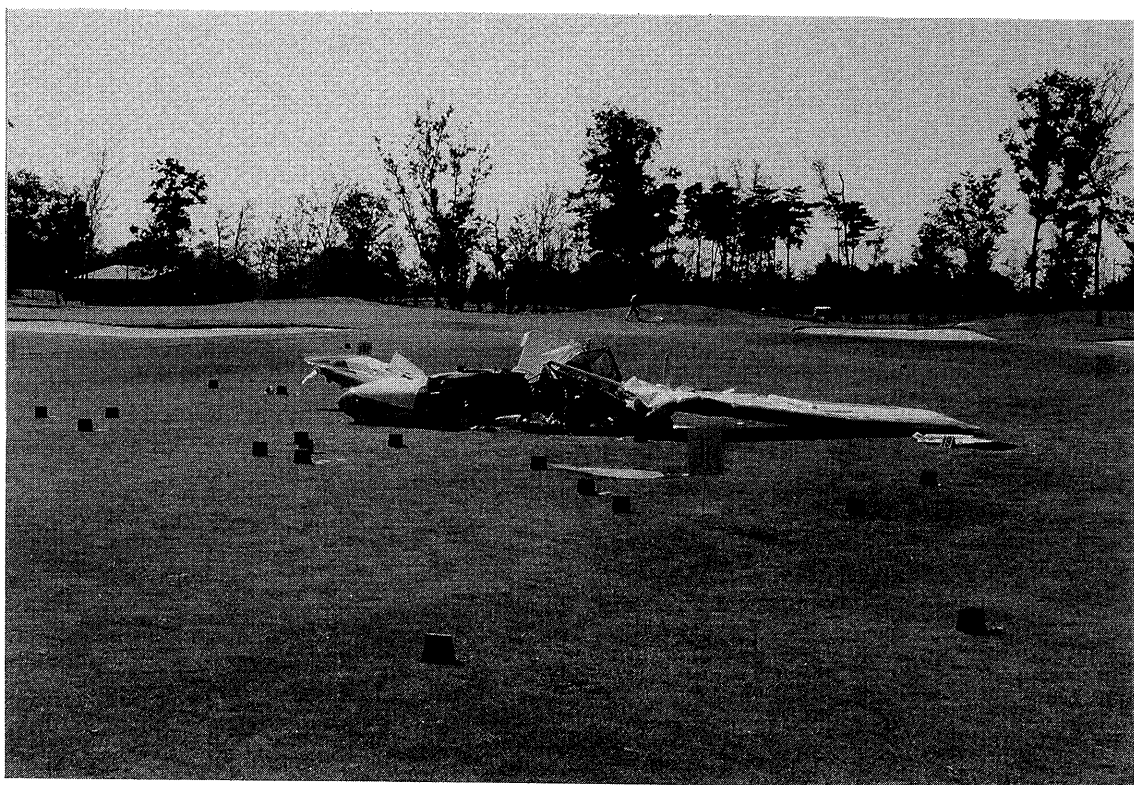
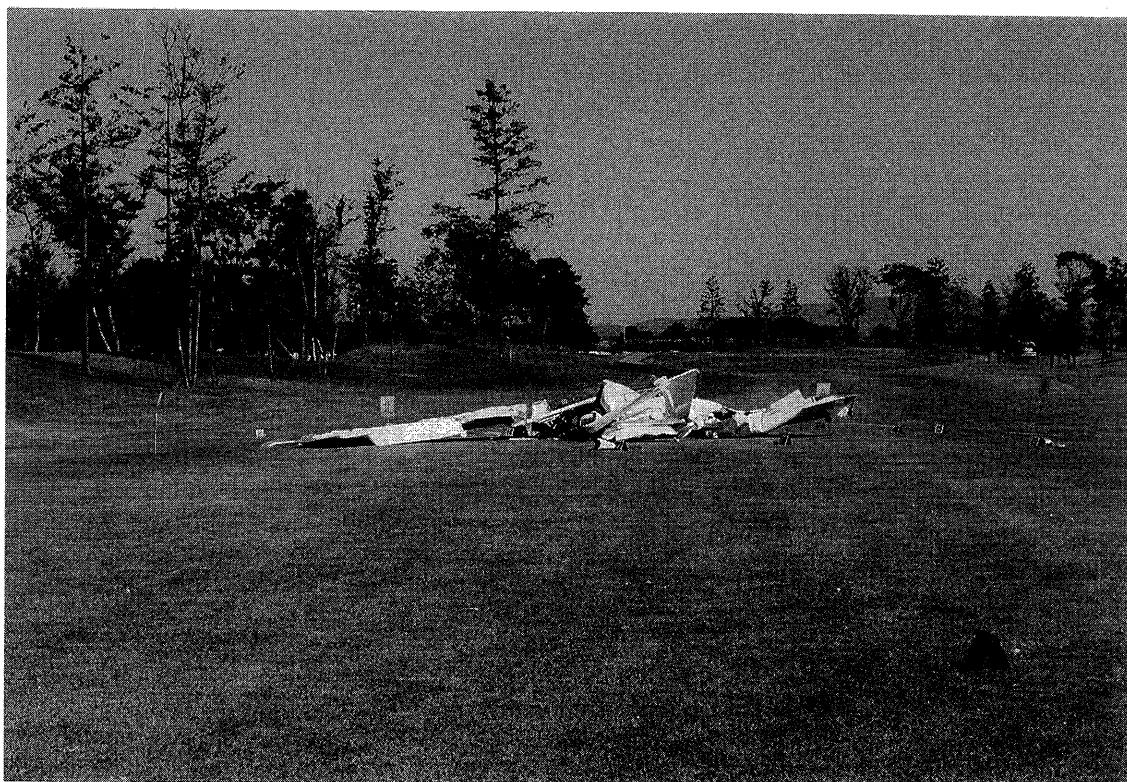
写真 1 事故機

主翼取付部が破断して、右主翼は左側に裏返しになり、また、左主翼は胴体の下で右側に裏返しになっていた。

エンジン部の左側、プロペラ・ブレードの片側、左主翼取付部（胴体側）が芝地に突き刺さっており、また、胴体ブームが破断し、その破断部により芝生が掘り上げられていた。

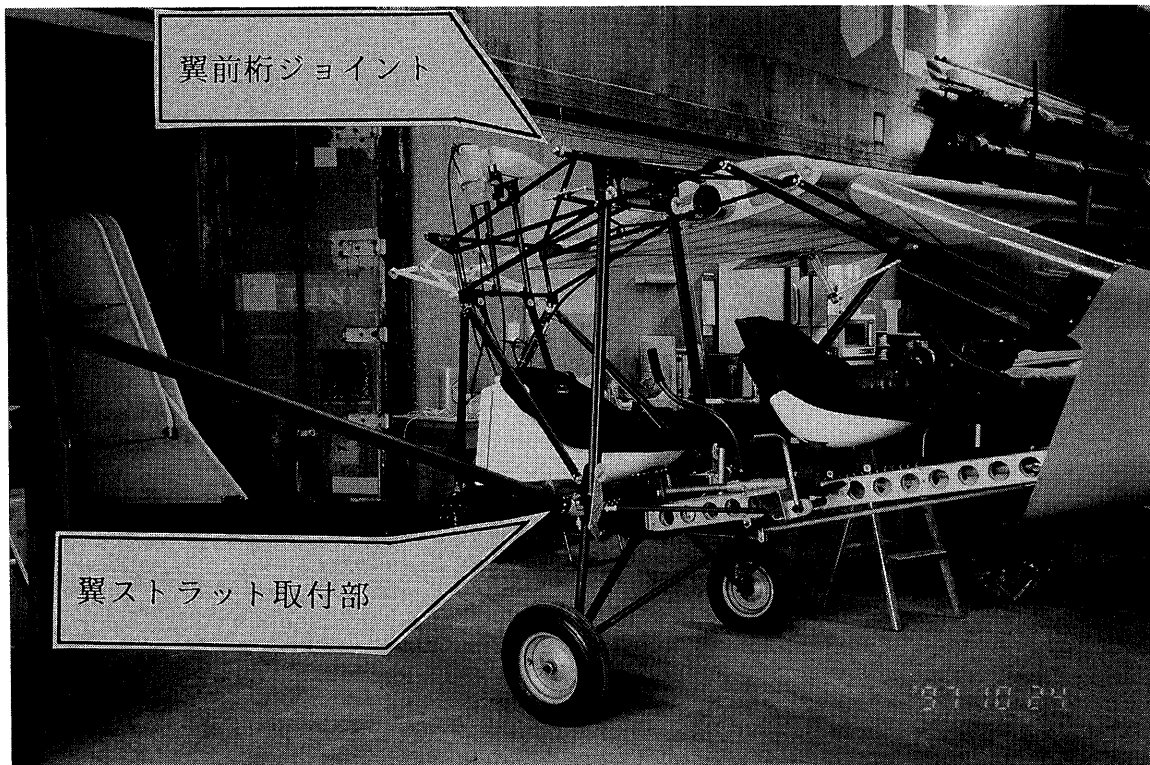
写真3 同型機主翼取付部

両方の主翼前桁取付金具が折損分離していた。

3.1.5 機体調査及び金属調査の結果から、同機の主翼取付部の破損は、地面に衝突した破損と異なった状況を示していたこと、また、目撃者の口述から、主翼の取付部が飛行中に破損したものと推定される。

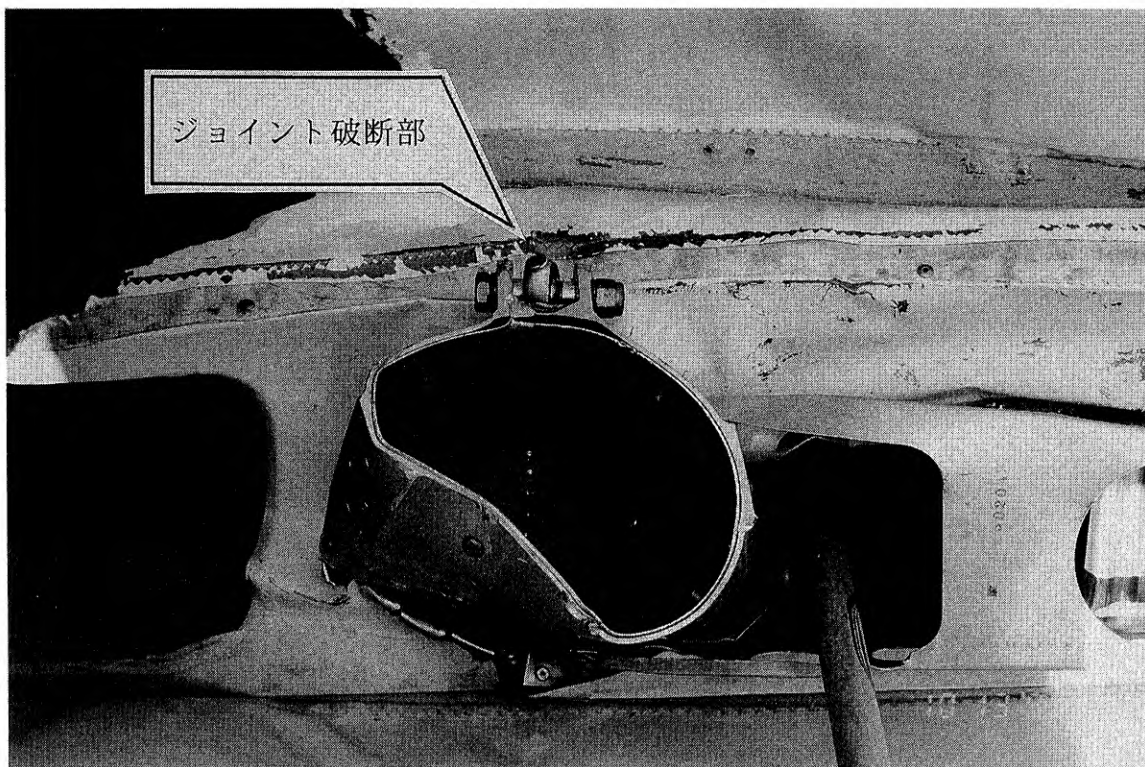
写真4 左翼前桁のジョイント破断部

鉄のみが検出されており、炭素鋼又は低合金鋼と考えられ、介在物などの異物はなく、焼き戻し処理されたものである。

微視的には全面がディンプルで覆われ、巨視的には破面の中心部が平坦で、周囲が斜めになったカップ・コーン（コップ形状）状態であった。これは引張破壊した破面であると推定できる。

また、この他に疲労や腐食等に関する破面様相は観察されなかった。

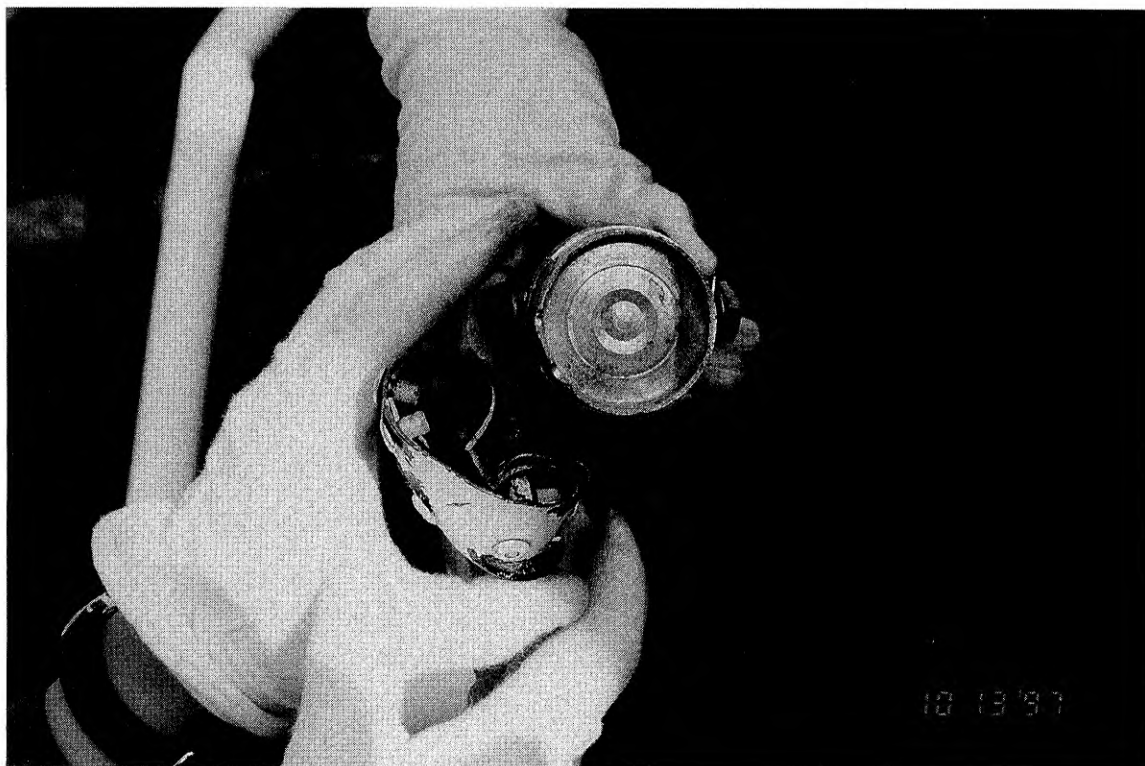
写真5 左翼ストラットの破断部

左翼ストラットは胴体側取付部で折損分離していた。

アルミニウム以外の異物はなく、JIS1000系の強加工材又はJIS6000系熱処理材と推定できる。

ディンプル（小さな窪）、ラブマーク（擦れ跡）様相が観察された。ディンプルは引張破壊、ラブマークは破面同士又は他の物質の擦れで形成されるので、この部分は引張破壊したと推定できる。

また、この他に疲労や腐食等に関するものは観察されなかった。
