航空事故調査報告書

レット・ナドニー・ポドニク・クノビーチェ式L-23スーパーブラニク型
JA2567

熊本県阿蘇郡阿蘇町
平成9年7月21日

平成10年7月2日

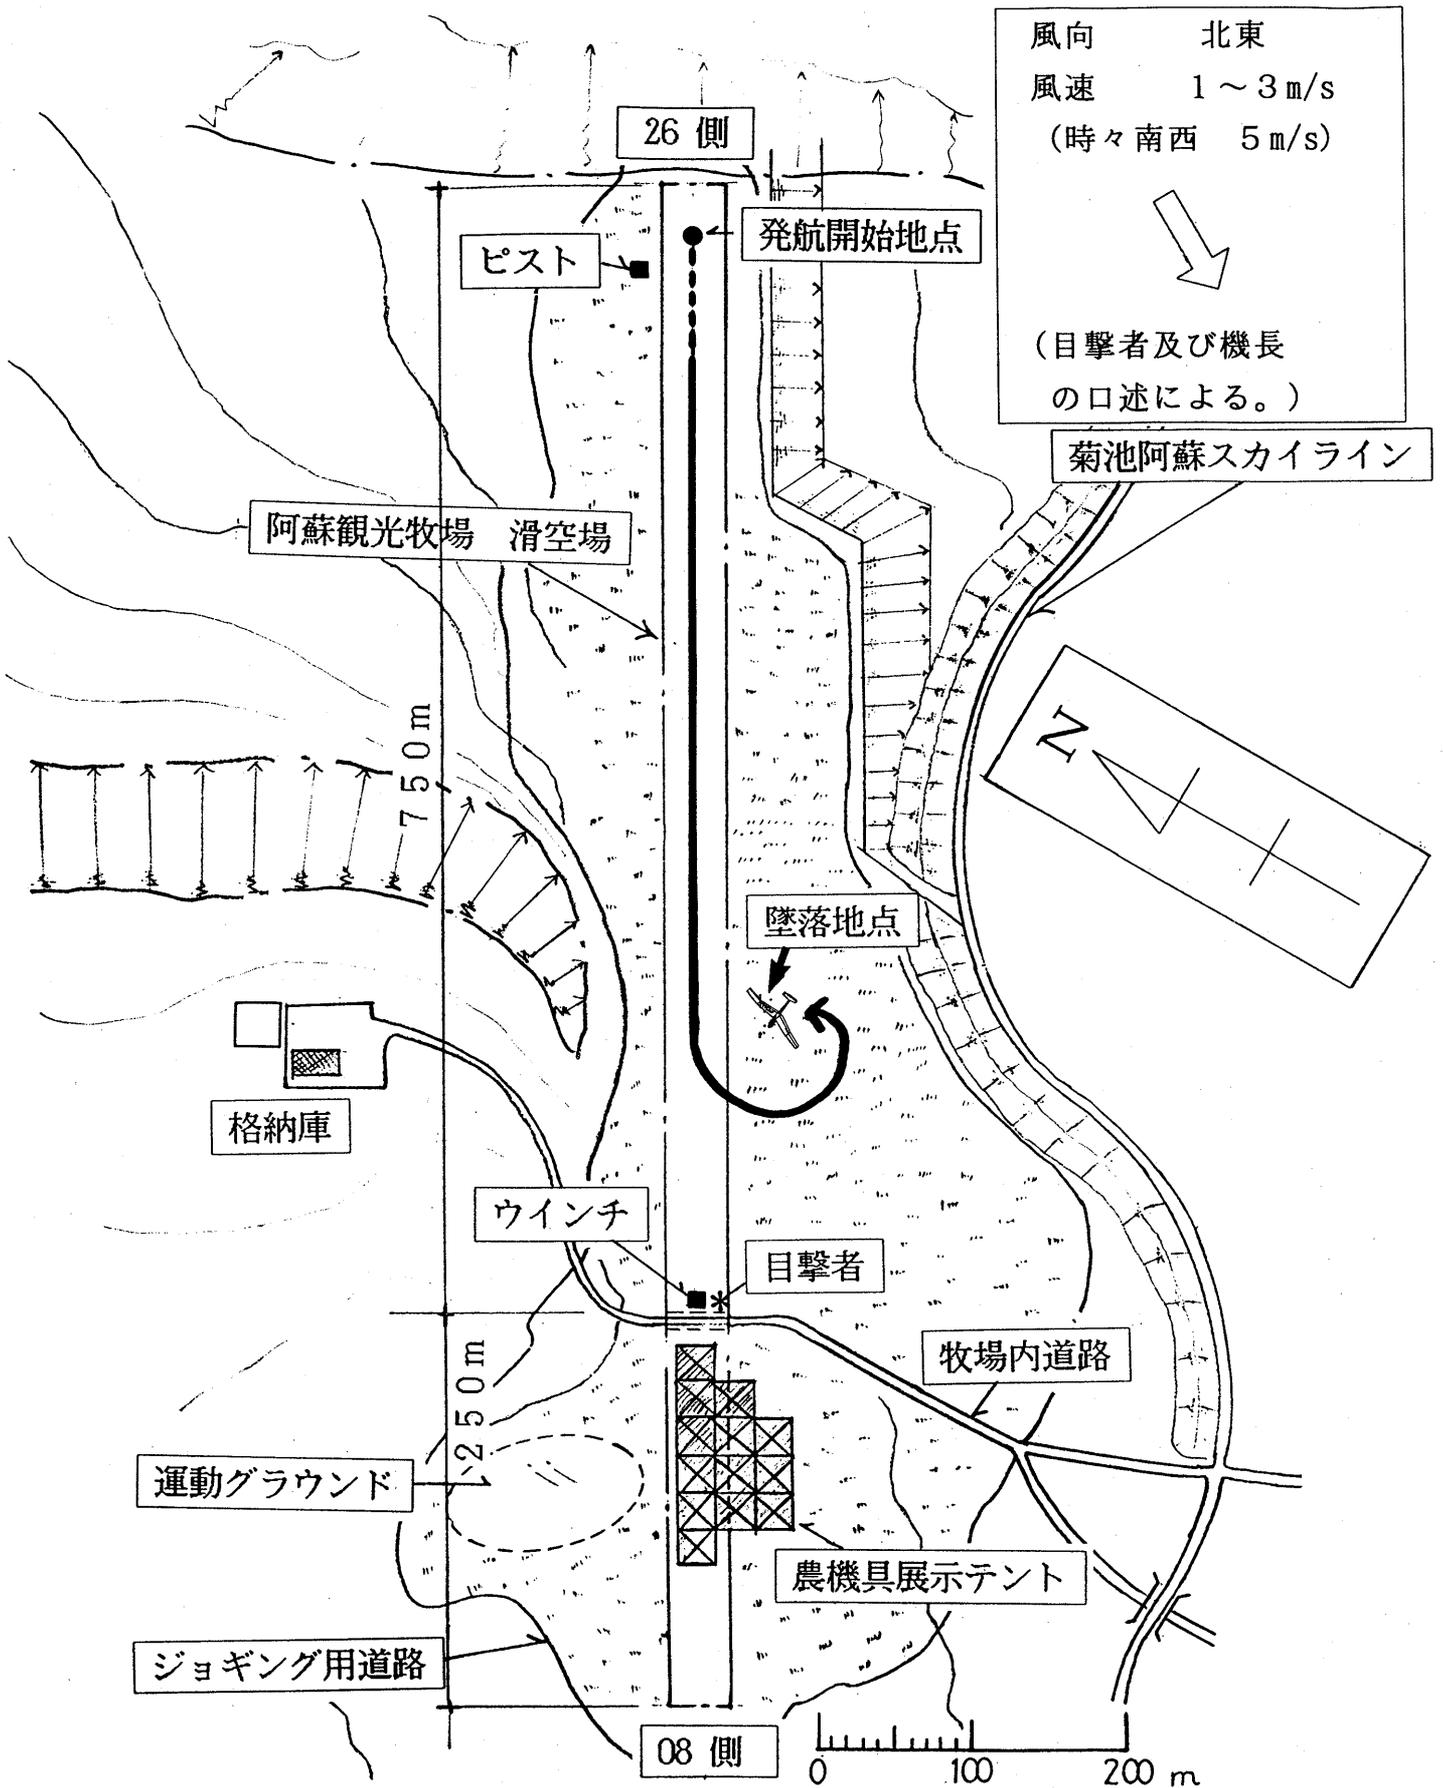
付図1 事故現場見取図

事故発生地点は、熊本県阿蘇郡阿蘇町山田端辺阿蘇観光牧場内の滑空場南側の草地で、事故発生時刻は、10時25分ごろであった。（付図1及び写真1参照）

事故現場は、ウインチから約200m、発航地点から約550mの滑空場南側約9mの草地であった。機体前方の地面には、機首部分及び左右主翼前縁の衝突痕があり、右側の衝突痕が左側に比較して深かった。この衝突痕から、衝突時の機首は、離陸方向（磁方位約260°）に対して約60°北側（磁方位約320°）を向いていた。

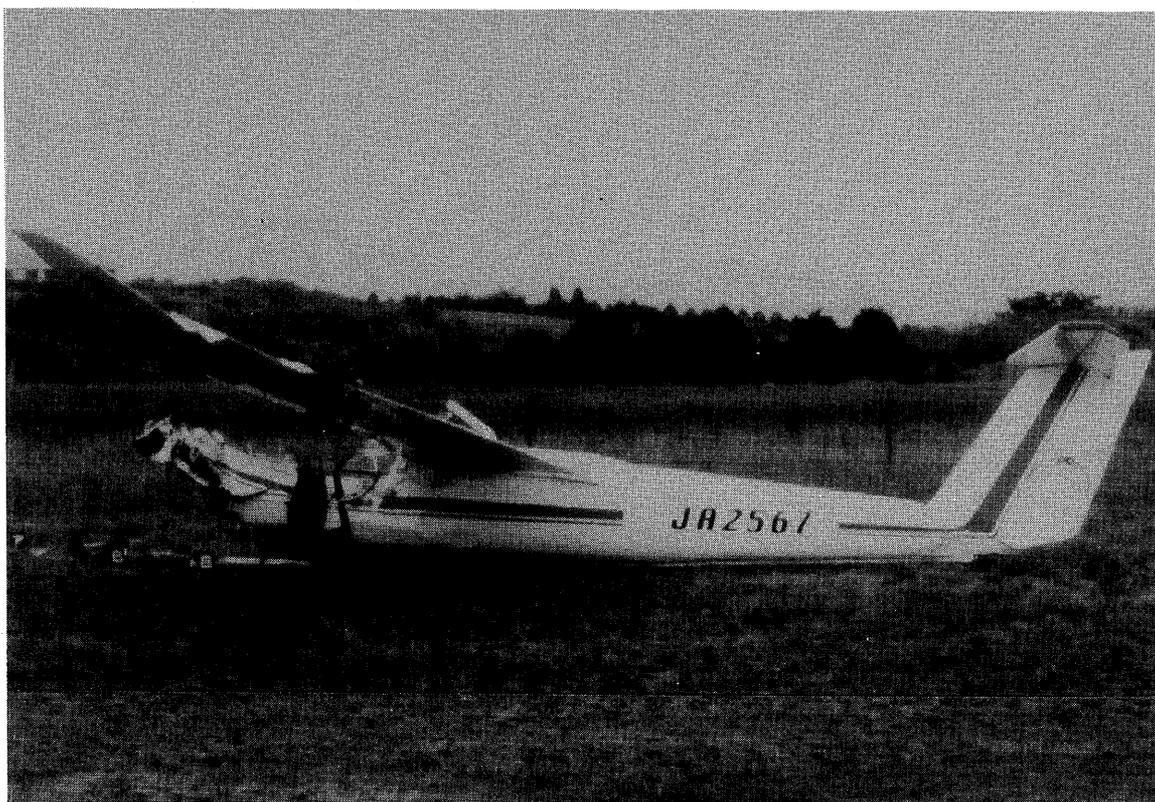
写真 1 事故機

- ① 機首部は前席まで前方下側から押し上げられ破損していた。
- ② 操縦席部分のキャノピーは、粉々に破壊していた。前席は、シート前縁部まで前方下側から圧縮され、計器板は、取付部から破断していた。
後席は、比較的原形を留めていたが、前席に押されたようになって、方向舵ペダルが下側から持ち上げられ、後席部分の胴体は、右に曲がっていた。
- ③ 垂直尾翼付根部の胴体及び主翼後縁部付近の胴体側面部は、ねじれが生じて一部破断していた。
- ④ 水平尾翼及び垂直尾翼には損傷はなかった。

左右主翼は、胴体後方取付けボルトが折損し、前方に飛び出していた。
左右ともエア・ブレーキが飛び出していた。左右主翼前縁部は、全長にわたり変形していた。右主翼の破損が左主翼より大きかった。

索離脱レバーは、前方及び後方操縦席共損傷していた。左索着脱部分が破損していたが、右着脱部分には損傷がなかった。

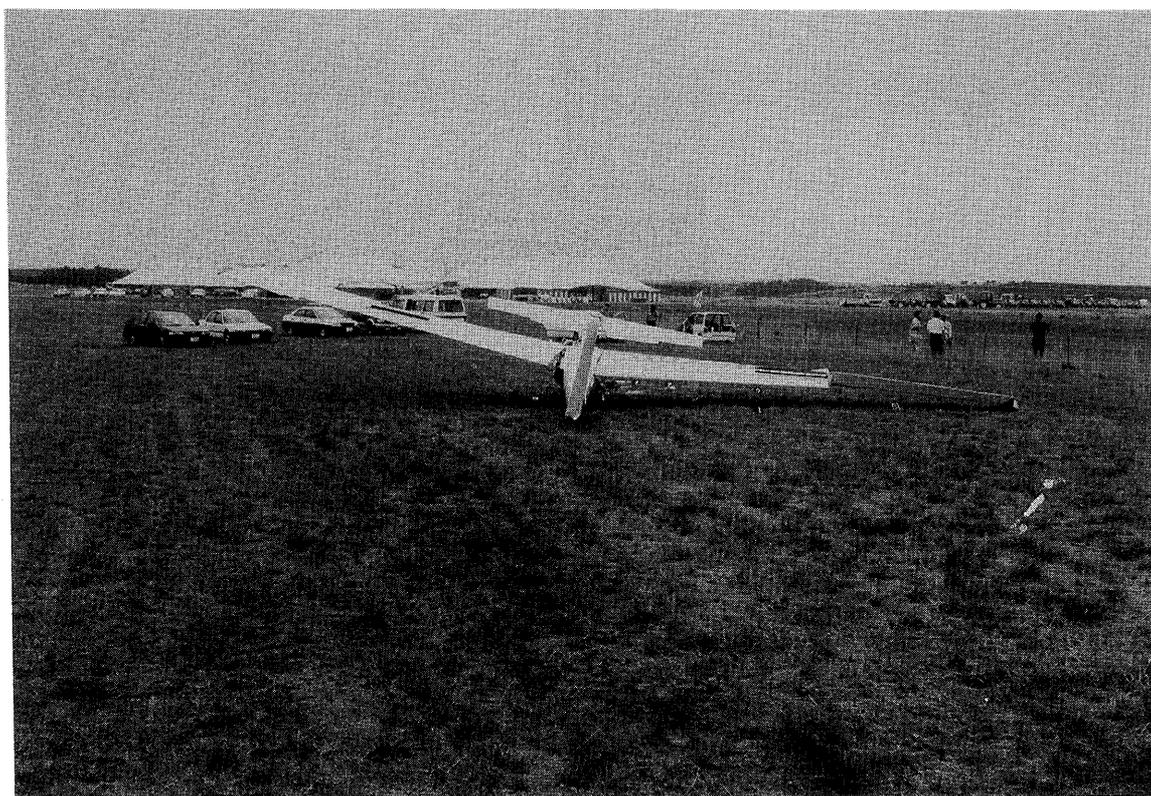
写真 2 農機具展示テント

事故当日には、滑空場08末端側に約140mにわたり、農機具展示用テント数十張り（高さ約10m）が設営してあったため、使用可能な滑空場の長さとしては、約750mであった。

3.1.9 同機が、左旋回をしたことについては、練習生が前方に設営してあった農機具展示テントを避けて180°旋回し、滑空場南側の草地に着陸しようとしたためと推定される。

なお、農機具展示テントの両脇には、直進飛行を行って着陸することが可能であるスペースはあったと認められる。
