航空事故調査報告書

- 1 平成10年6月18日議決 自作航空機（回転翼航空機、水上型、単座）
広島県廿日市市 平成10年2月16日

型 式 : 自作航空機 (回転翼航空機、水上型、単座)
識別番号 : (財)日本航空協会未登録
発生場所 : 広島県廿日市市木材港南地先南方約800mの海上
発生日時 : 平成10年2月16日 10時30分ごろ

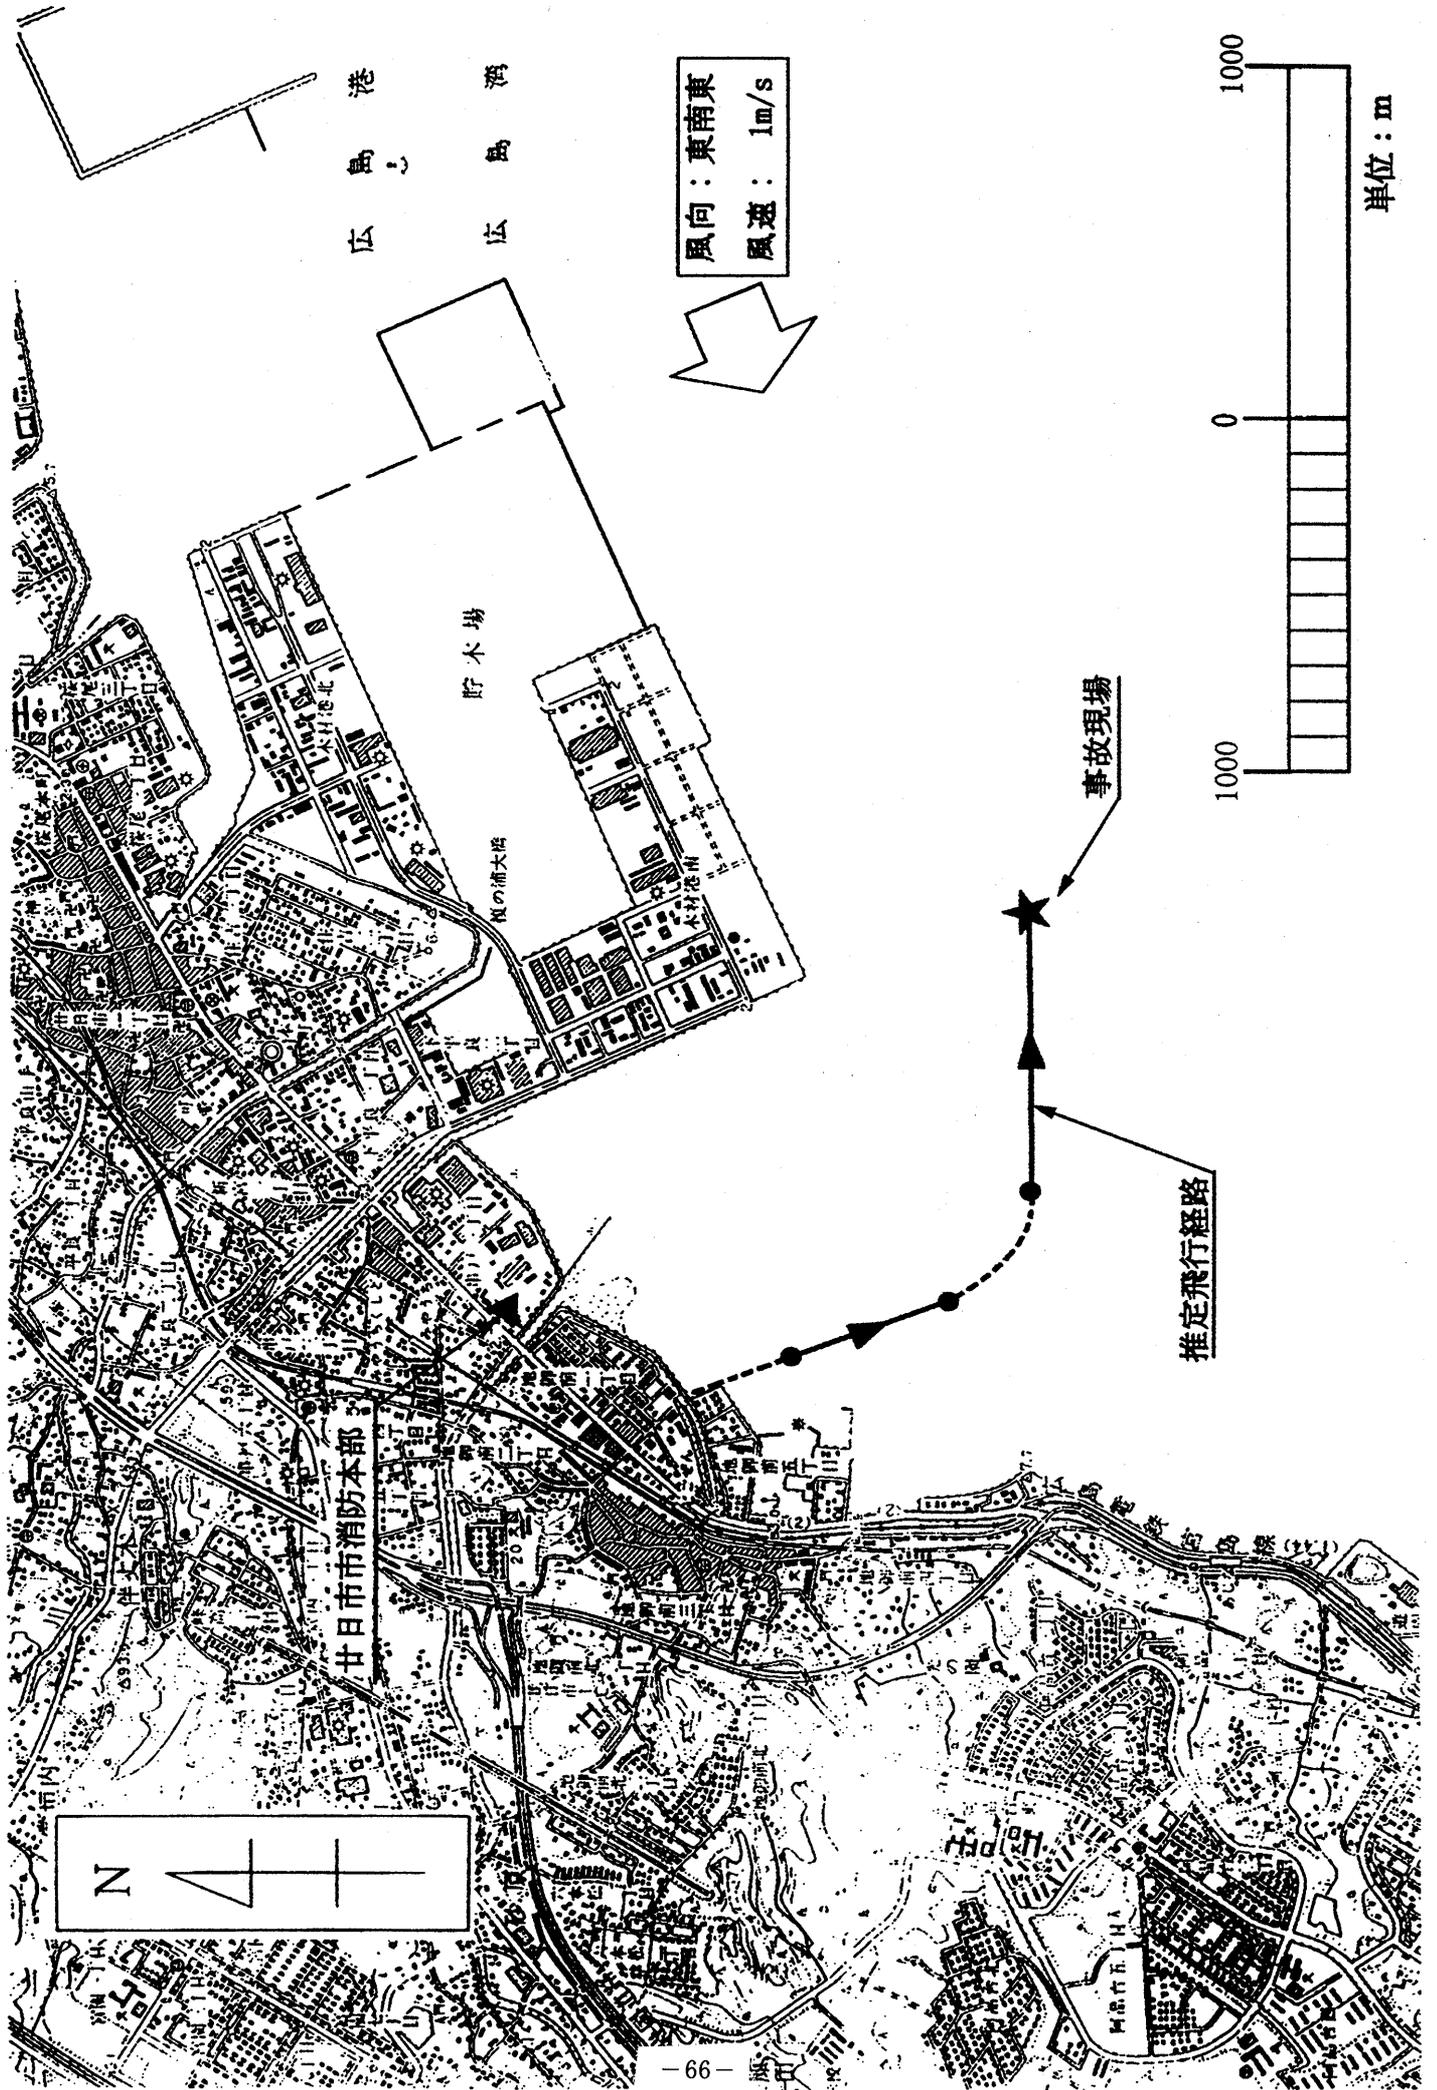
付図 推定飛行経路図

3.1 操縦者の口述による事故までの飛行経過は、概略次のとおり。（付図参照）

フロート及びロータを取り付けた後に機体を海上に降ろし、南南東に向け水上滑走及び高度約5mの直線飛行を行った後に着水した。その直線飛行及び着水時に普段と違った操縦桿への操縦感覚及びフレアー操作の軽さを感じた。そして、飛行状態を再確認する意図もあり、東に方向を変え、水上滑走及び高度約30mの直線飛行を行ったが、同様の感覚があり、着水のための操作を行ったが、フレアー操作のタイミングが遅れ、そのまま機首部から海面に突っ込む状態となった。

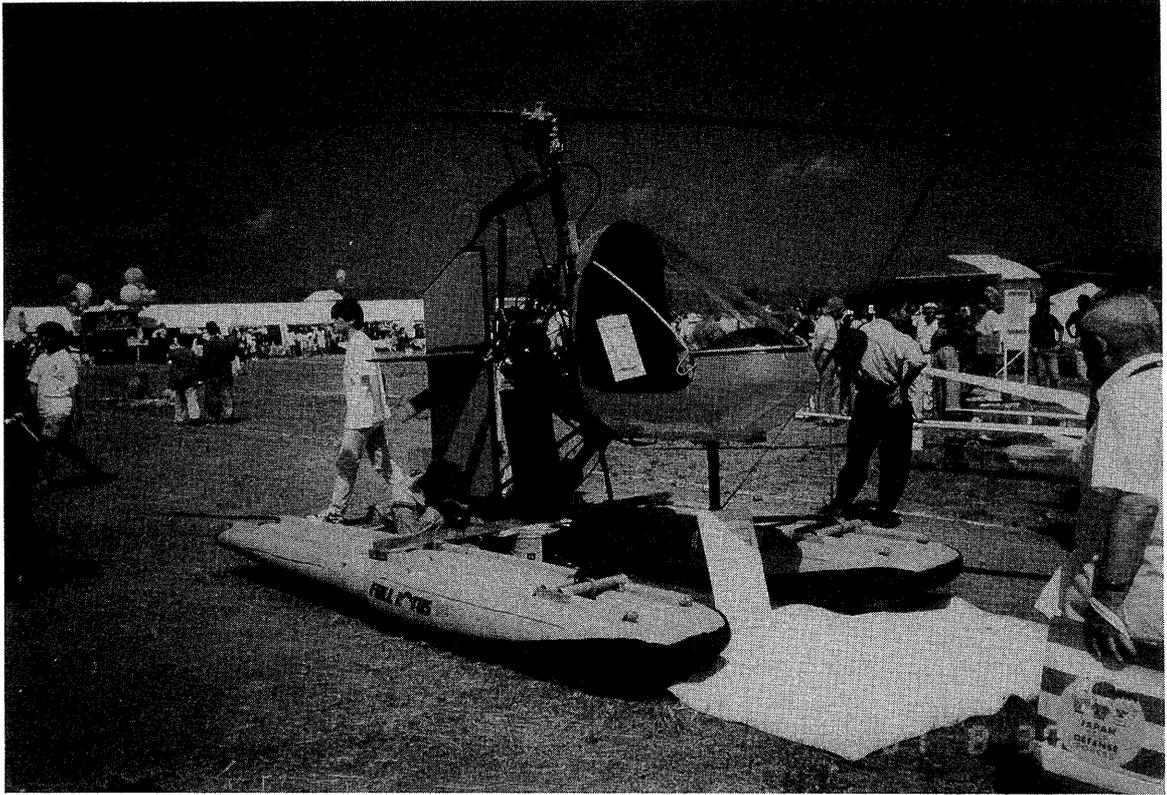
写真 1 事故前の同機
(組立完了前の展示機)

操縦者によれば、同機は、ロータ・フライト・ダイナミック式ドミネーター型ジャイロプレーン（陸上型）及びその図面を参考に材料及び部品を購入し、独自に製作及び組立を行った水上ジャイロプレーン。（写真1参照）

参考とした機体との主な相違は、次のとおり。

- (1) 馬力の大きい船外機用エンジン及び架台
- (2) 座席の左右部だけが解放された半密閉操縦室
- (3) 速度計、旋回計、エンジン回転計、冷却水用温度計及びロータ回転計を装備した計器板（高度計は未装備）
- (4) 一回り大きくした尾翼
- (5) フロート及びその取付構造

製作者（操縦者）による仕様

ロータ・ブレード径	8.24m
全 長	6.00m
全 高	2.76m
全 幅	1.74m
フロート	
全 長	3.81m
全 高	0.30m
全 幅	0.70m (最後尾 0.50m)

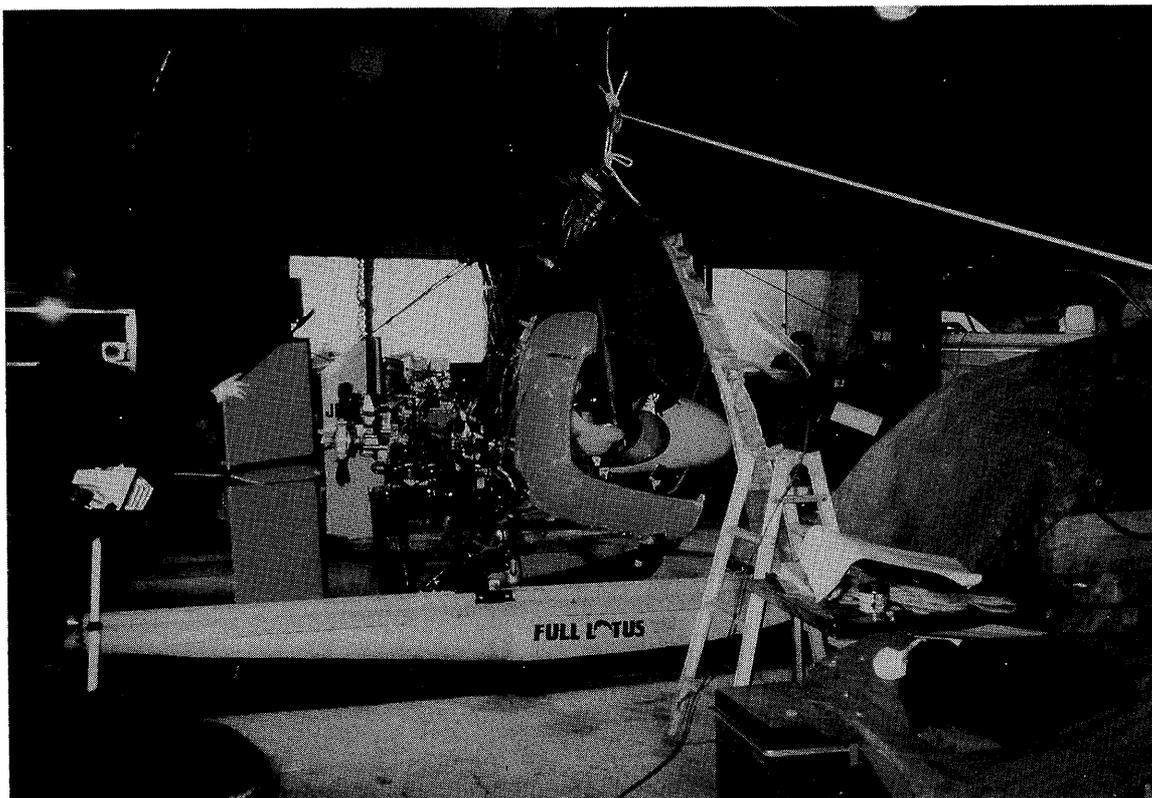
写真2 事故機

損壊した機体は、構造部材に取り付けられた操縦室の後方部、エンジン部、ブレードが破損したプロペラ及びロータ・ブレード1枚が取り付けられたロータ部が一体物として、その他、計器板、尾翼及び左右フロートがそれぞれ分離した状態で海から回収、操縦室の前方部及びロータ・ブレード1枚が未回収。

回収品の損壊状況は、次のとおり。

- (1) マスト破断
- (2) コントロール系統の取付けスクリュー破断
- (3) プロペラ・ブレード3枚破損
- (4) 左右フロート及び機体との結合部材破断
- (5) 後方部のフレーム材破断
- (6) エンジン取付部破断
- (7) 回収された1枚のロータ・ブレードは、2本のハブ取付けボルトのうちの1本で取り付けられたまま破損

本事故は、操縦系統の調整不足及び操縦者の操縦技量不足が相俟って、同機が着水の際ハードランディングし、機体を損傷したことによるものと推定。
