所 属 : 個人所属
型 式 : P Z L - ビエルスコ式 S Z D - 5 5 - 1 型 (滑空機)
登録記号 : J A 2 5 1 9
発生場所 : 埼玉県妻沼滑空場
発生日時 : 平成10年5月2日 11時43分ごろ

1.1 航空事故の概要

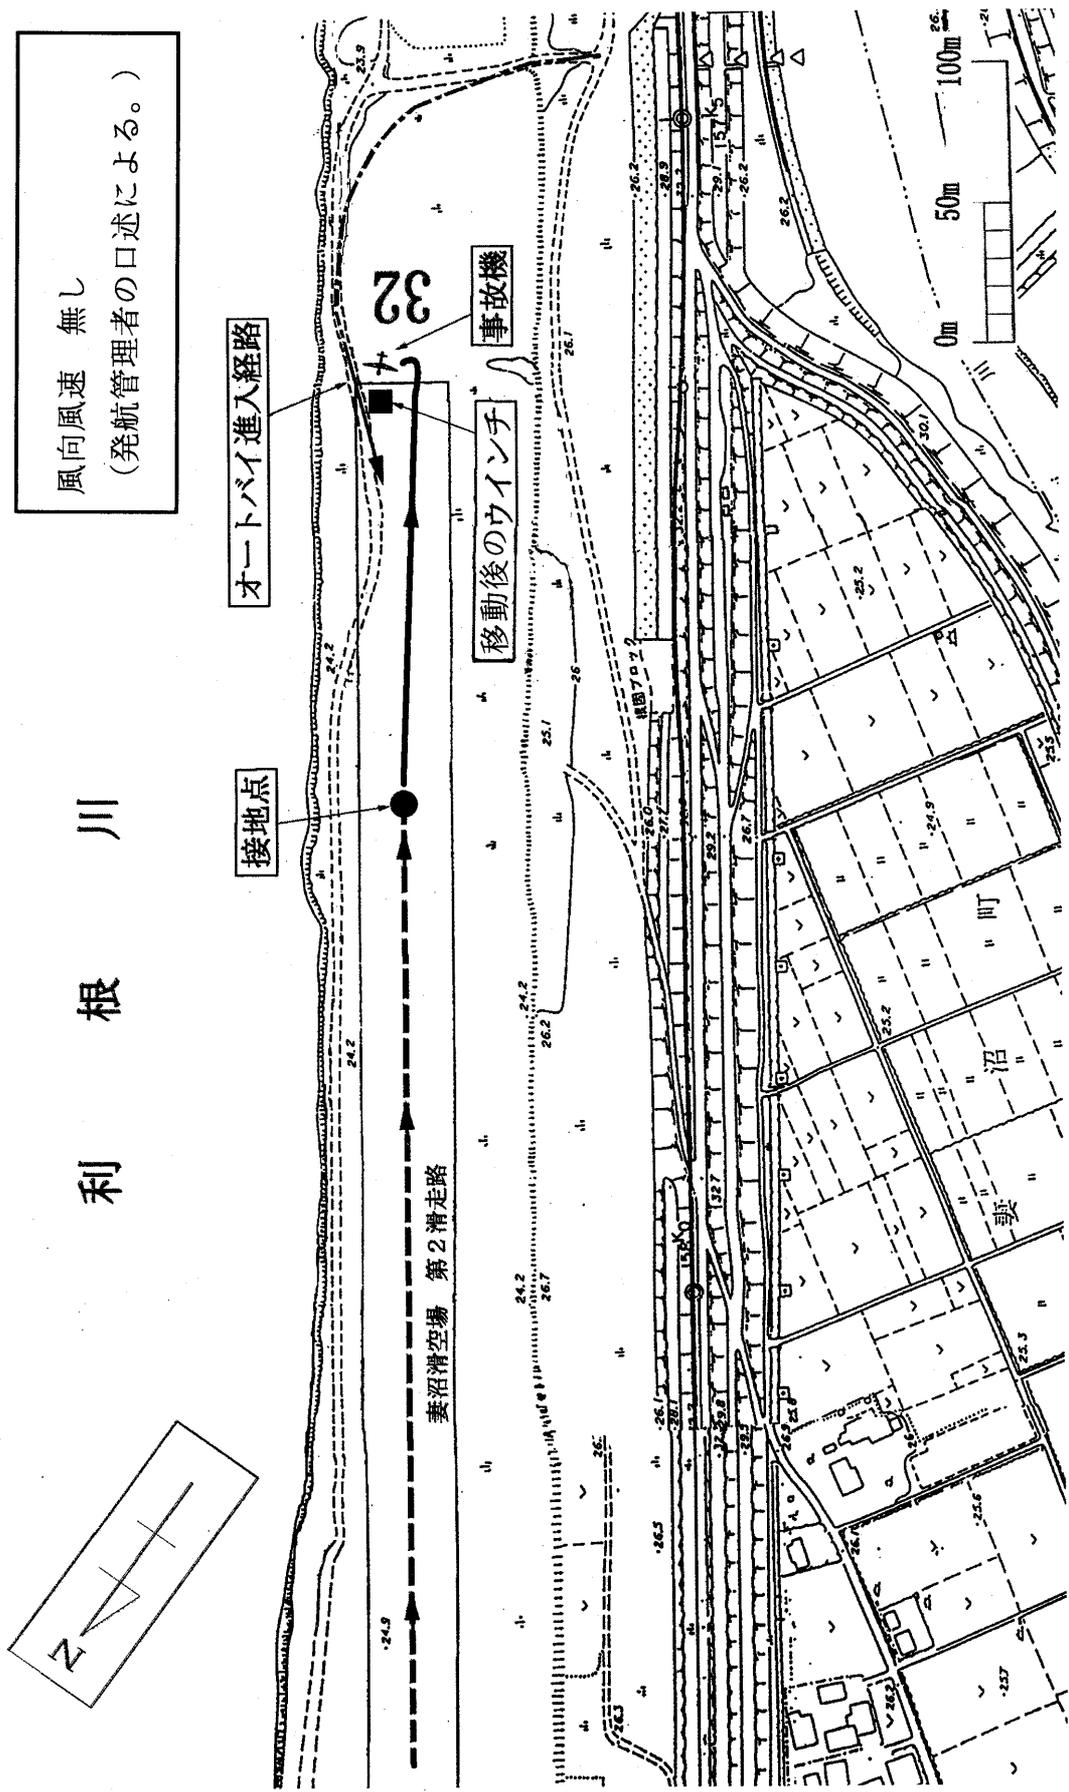
付図1 事故現場見取図

3.1 関係者によれば、同機は11時42分ごろ、ウインチ曳航を開始して約10秒後、機体が高度約80mに上昇した時、ウインチ担当者が滑走路に向かって走る3台のオートバイを発見。直ちに制止を求めたが止まらず、曳航を中止し、その旨緊急通信。機長は索を緊急離脱。

機長はその時、高度が約100mになっていたが、前方は草地が続いているので、旋回着陸より直進で着陸する方が安全と判断。ダイブ・ブレーキを使用して機速90km/hとし、ウインチ方向に滑走しないよう機首をやや右に取り接地。路面に凹凸があったため、接地後2回バウンド。車輪ブレーキを掛けたが約150m滑走しオーバーラン、葦の群生を通過時機体は左に約180度回転し停止。

ウインチ担当者は曳航中止後、同機が接地する前、衝突を避けるため、ウインチを川岸方向へ約30m移動。その後オートバイは滑空場外へ移動。

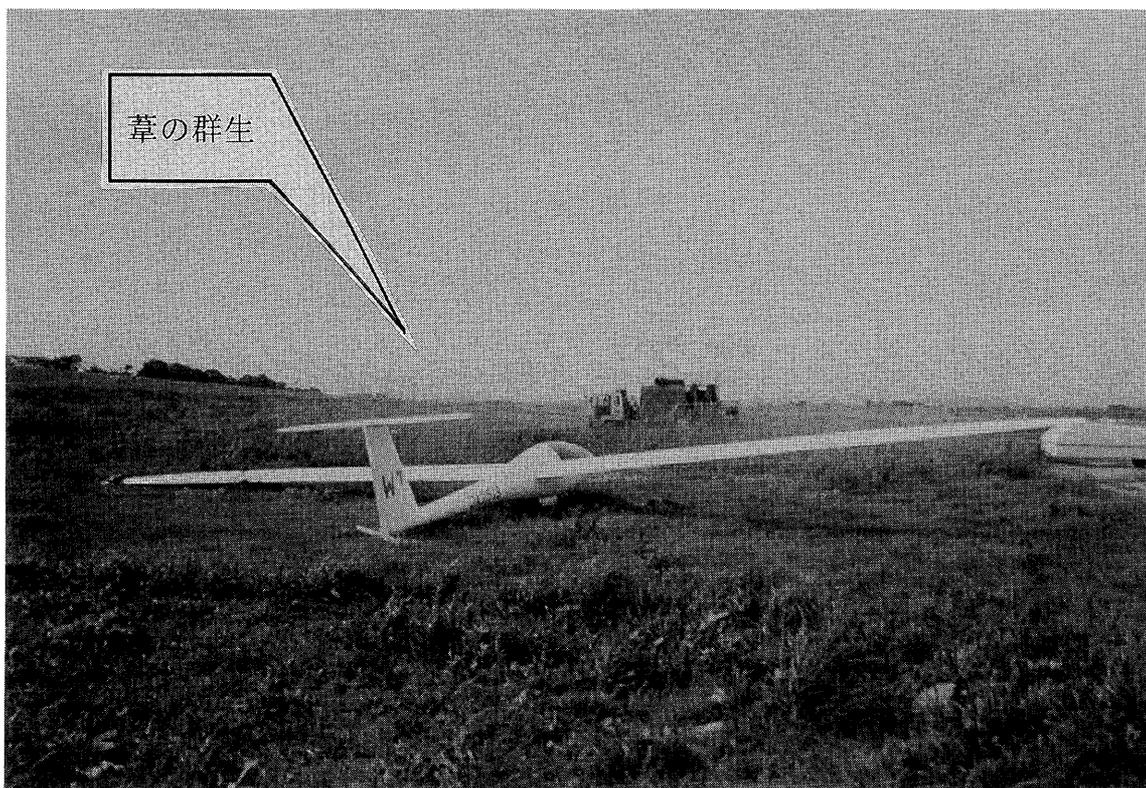
写真 1 事故機

3.2 停止までの路面跡及び葦の痕跡並びに機体の損傷状況から、同機は左翼が先に葦と接触し、機首が左に約180度急回転した際、葦の抵抗により機体を損傷したものと推定。

本事故は、同機がウインチ曳航中にオートバイが滑走路に進入したため、発航中止後オーバーランし、葦の群生を通過した際、機体を損傷したことによるものと推定。

滑空場使用中において、部外者の滑空場への進入による事故発生を防止するための対策が必要。

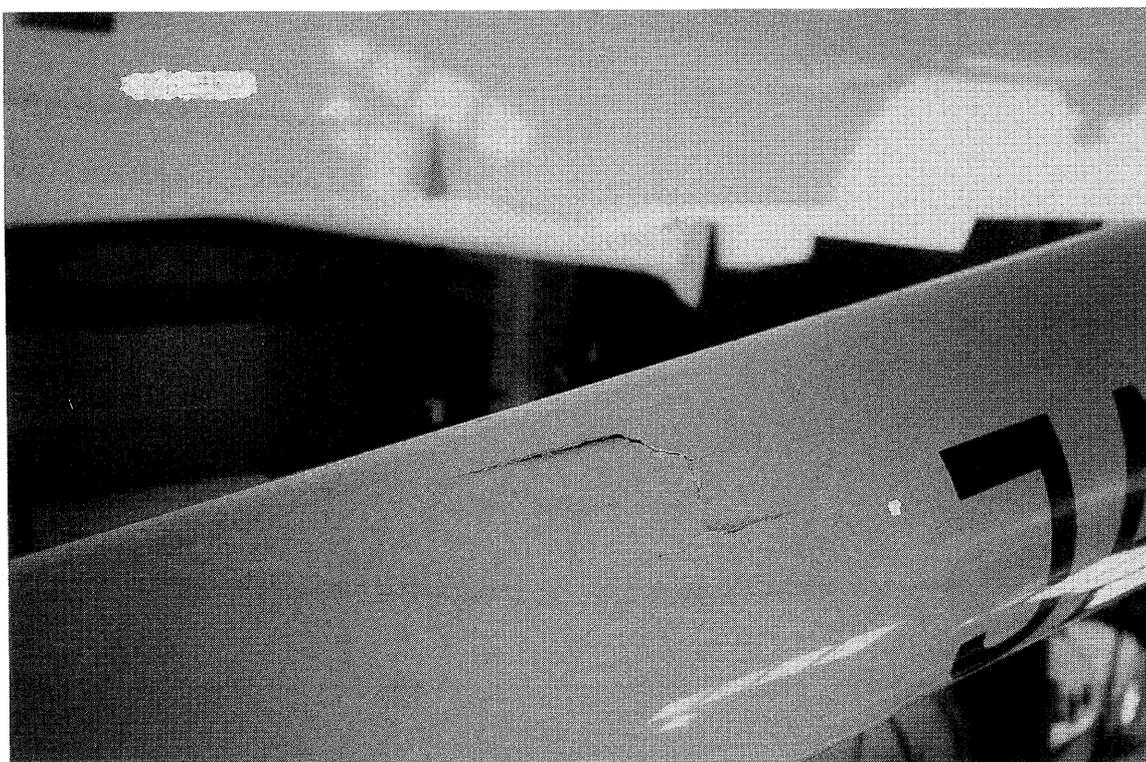
写真 2 機体損傷状況

(1) 胴体後部右側面に裂け目。(写真2参照)

(2) 胴体中央部の右側面と下面に亀裂2本。
