# 航空事故調査報告書

ロビンソン式R22Beta型JA77HM

熊本県菊池郡菊陽町

平成10年4月10日

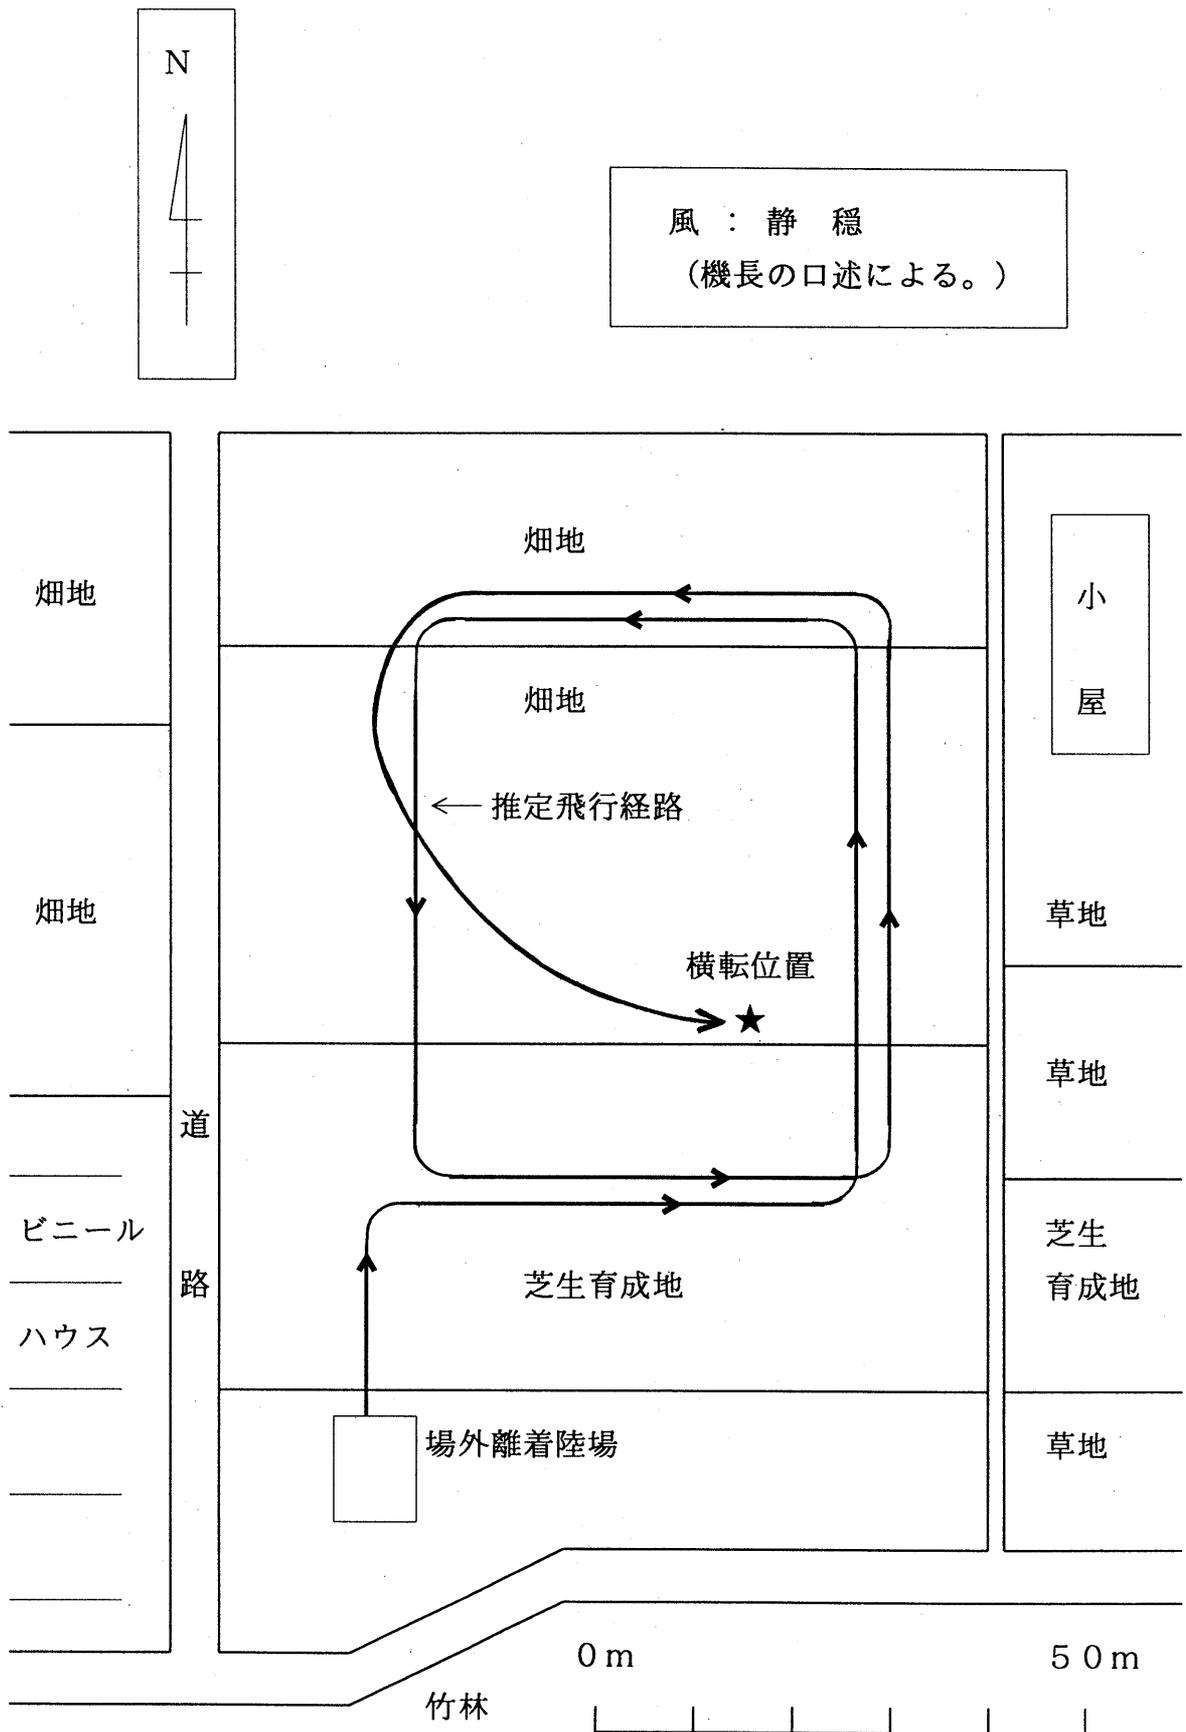
付図 1 事故現場見取図

事故発生地点は、同場外離着陸場の北約50mの熊本市菊池郡菊陽町大字辛川字久保1821番地の畑地で、事故発生時刻は、10時20分ごろであった。

- (1) 事故現場は、熊本空港の滑走路07の進入端から北西に約3.5kmに位置する場外離着陸場の北側約50mの平坦な畑地で、耕された柔らかい土壌に覆われていた。

畑地の南側は、高さ約45cmの畦を挟んだ芝生の育成地で、芝生を削り取った後のやや固い裸の土地であった。

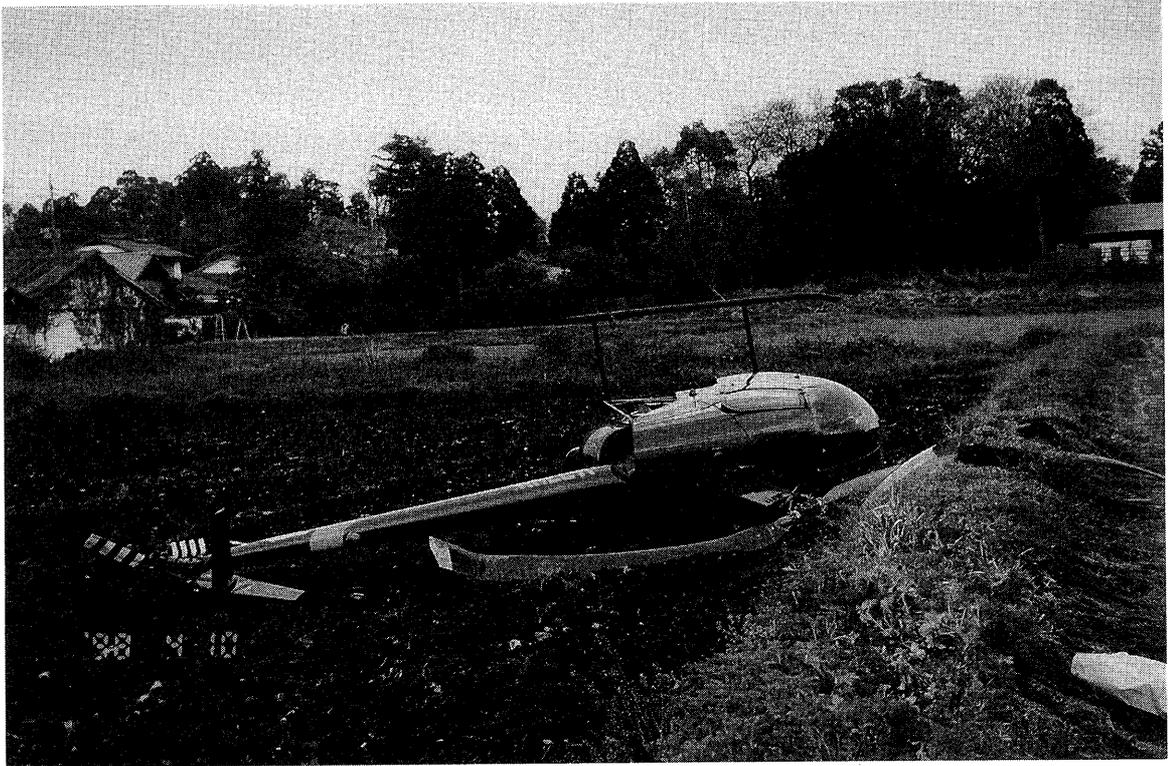
写真 1 事故機

メイン・ローター部	湾曲及び破断
胴体部	破損
尾部	破損
スキッド	破損

- (2) 機体は、芝生育成地との境の畦付近の畑地に、機首を南東の方向に向け、右側面を下にして横転していた。付近の畦及び芝生育成地にはメイン・ロータが、地面をたたき、削り取った痕跡があった。

機体各部に見られた破損等は、その状況から見て、すべて最初の尾部接地時及び機体横転時の衝撃により生じたものと認められた。

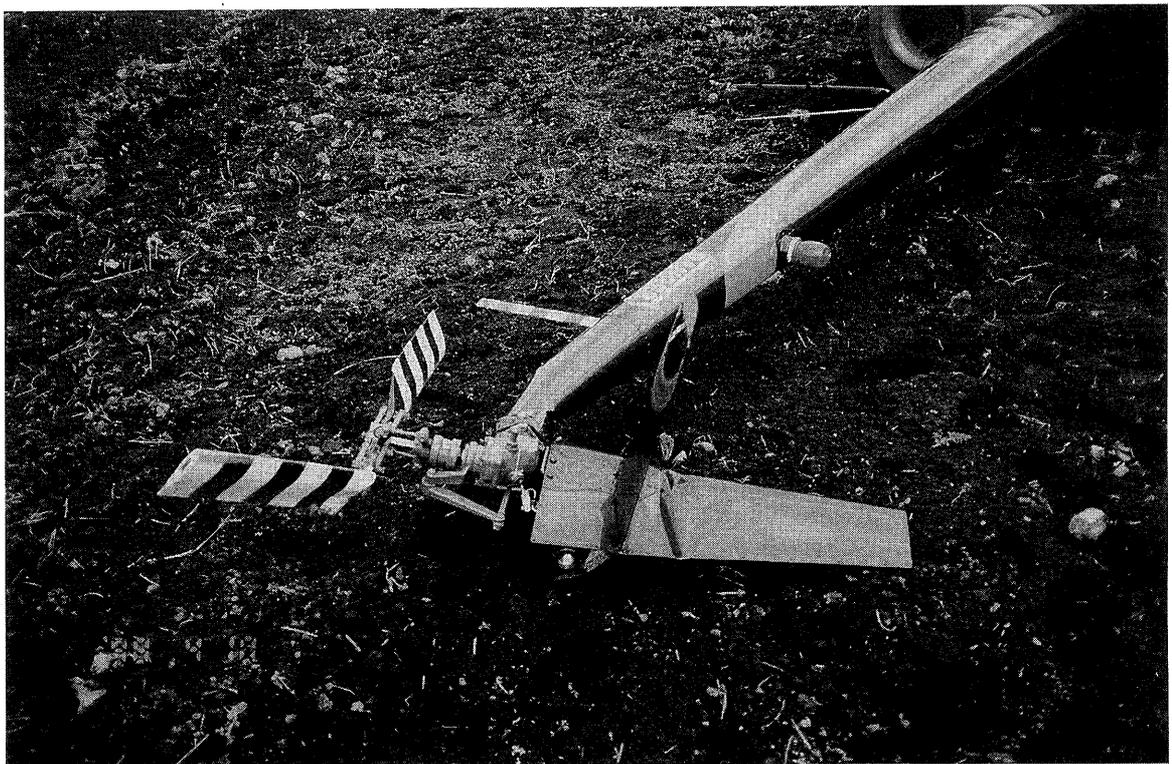
写真 2 事故機の尾部

- ① テール・コーンは、胴体部との接続部分で上方に曲がっていた。
- ② テール・ローター全体がテール・ローター・ギア・ボックスの直前で、前方に向かって左に約90度ねじれており、ローターの回転面が機体下方を向いていた。(写真2参照)
- ③ テール・ローター・ブレードは、1枚が根元付近で外方に曲がっていた。

3.1.6 機長は、機体の沈下を止めようとして、コレクティブ・ピッチ・レバーを引き上げるとともに、フレアー操作を行った際、尾部が接地し、反動で再び地面から離れたが、テール・ローターが損傷したため、制御できない右方向の回転に入り、メイン・ローターが地面をたたき、横転したものと推定される。
