航空事故調査報告書
ポラリス式ローマックトライトT-R503S型
超軽量動力機JR7145
神奈川県茅ヶ崎市地先海上
平成9年5月27日

平成10年7月23日

航空事故調査委員会議決

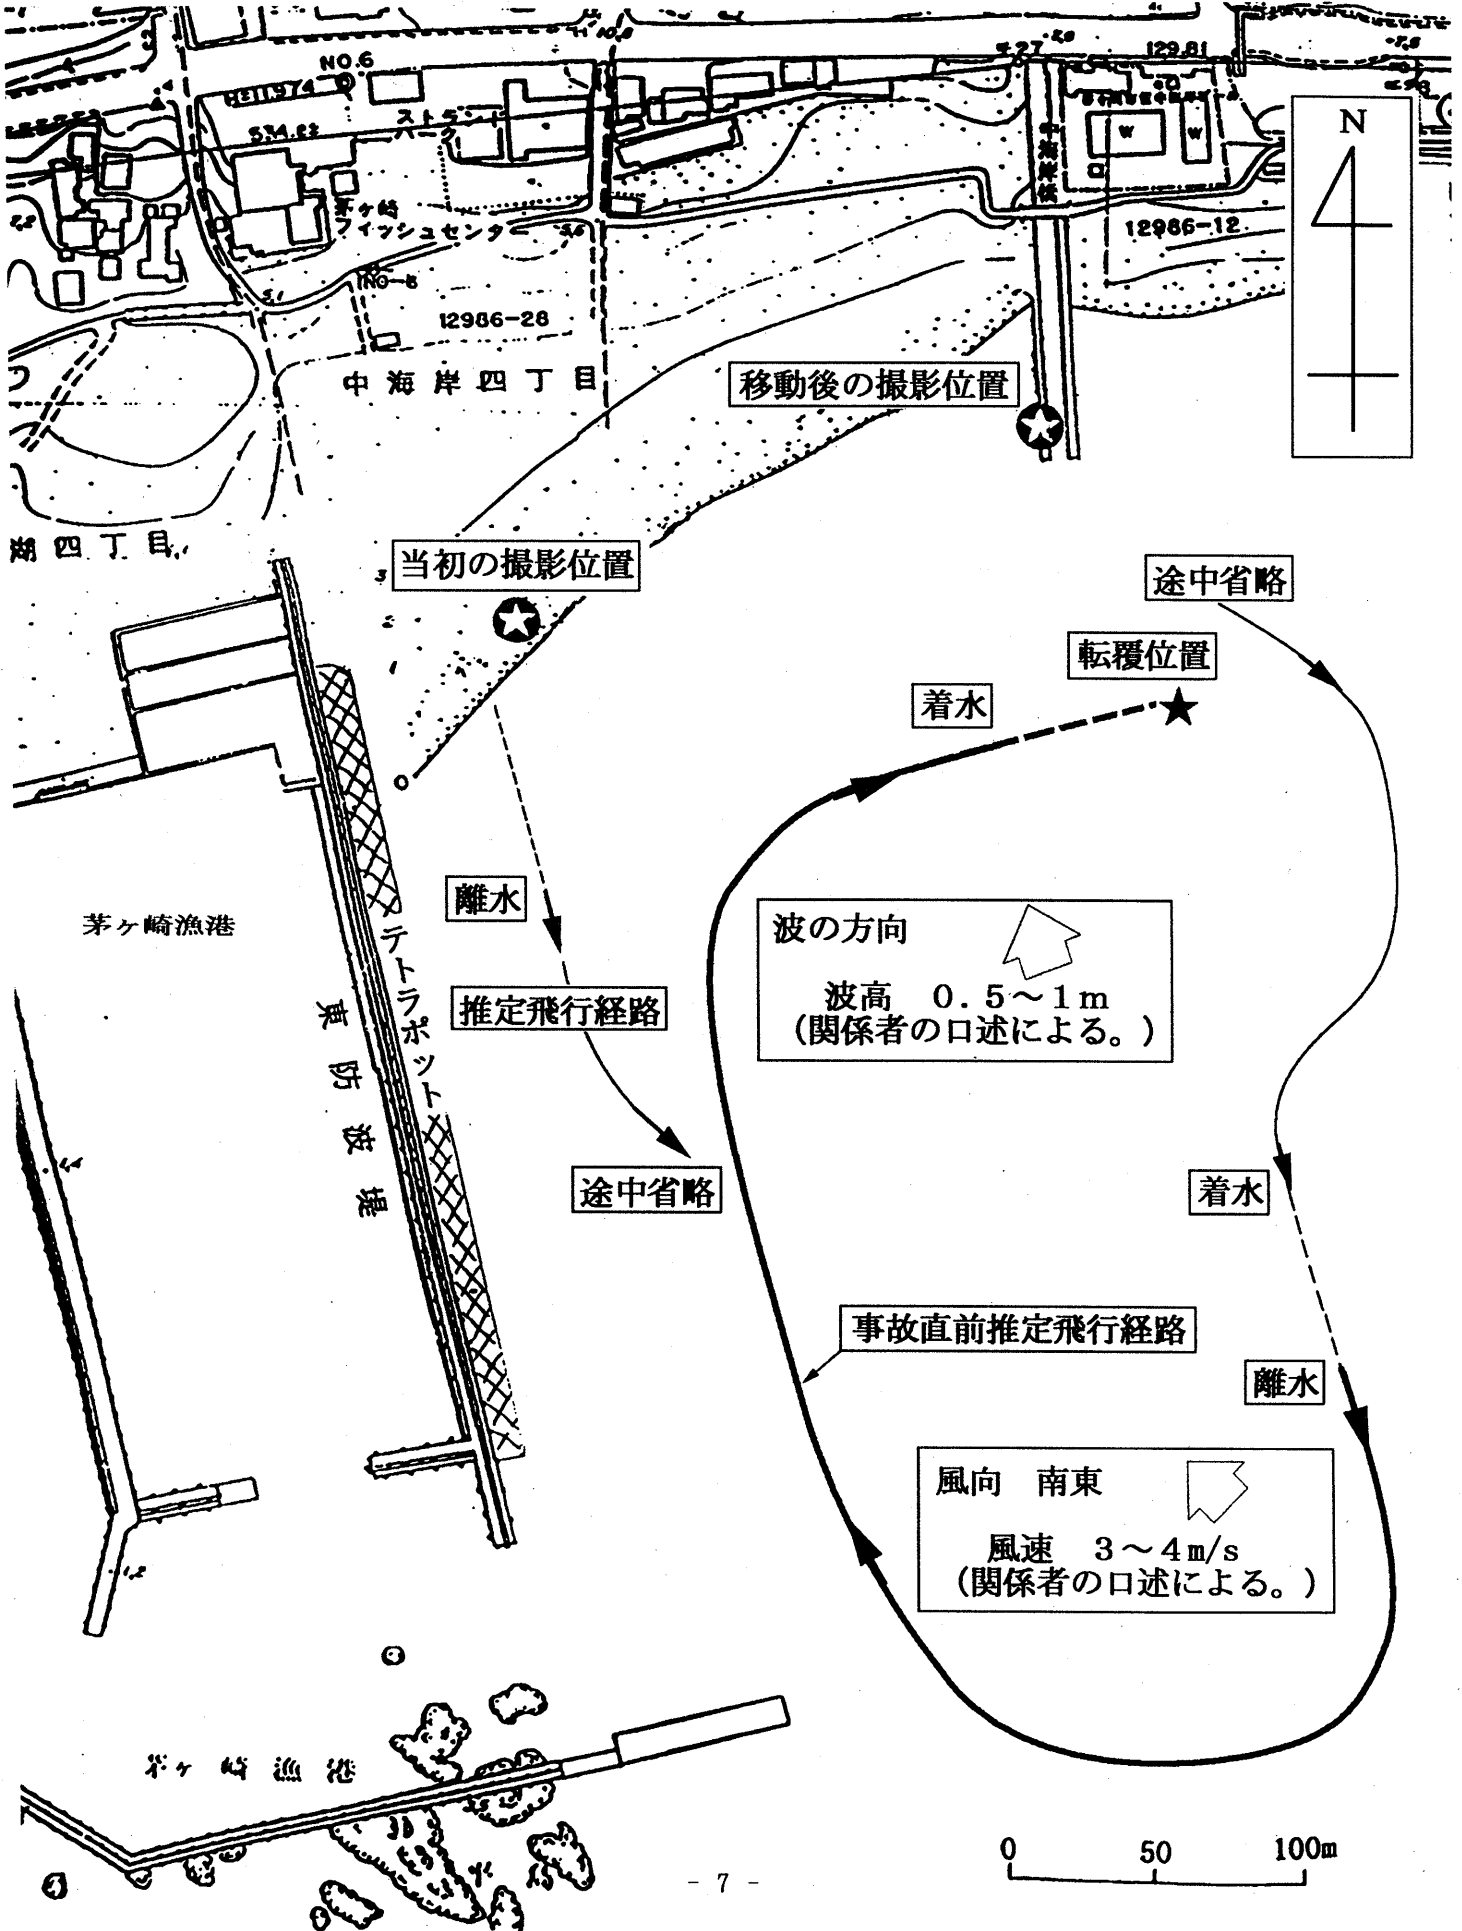
付図1 推定飛行経路図

同機は、着水していた位置から概ね南に向かって離水し、右旋回を行った後、茅ヶ崎漁港の東側防波堤の東側を海岸に向かって降下し、海岸から約150mで右に旋回し、海岸線とほぼ平行に概ね東に向かって着水した。

同機は、約50m滑走したところで、横波を受けて急に翼が左に傾き、操縦者が修正操作をしながら離水しようとしたが、左翼端が海面に接触し、左に約180°回転して機首を概ね西に向けるとともに左に横転し、転覆した。

その後、事故現場付近にいた目撃者等も救助活動に加わり、同乗者は、転覆した機体にシート・ベルトを装着したまま水中で拘束されていた状態から救出され、救急車により市内の病院に収容されたが、14時53分ごろ、死亡が確認された。事故発生地点は、神奈川県茅ヶ崎市中海岸3丁目12986番地先の海岸から約150mの海上で、事故発生時刻は、11時30分ごろであった。

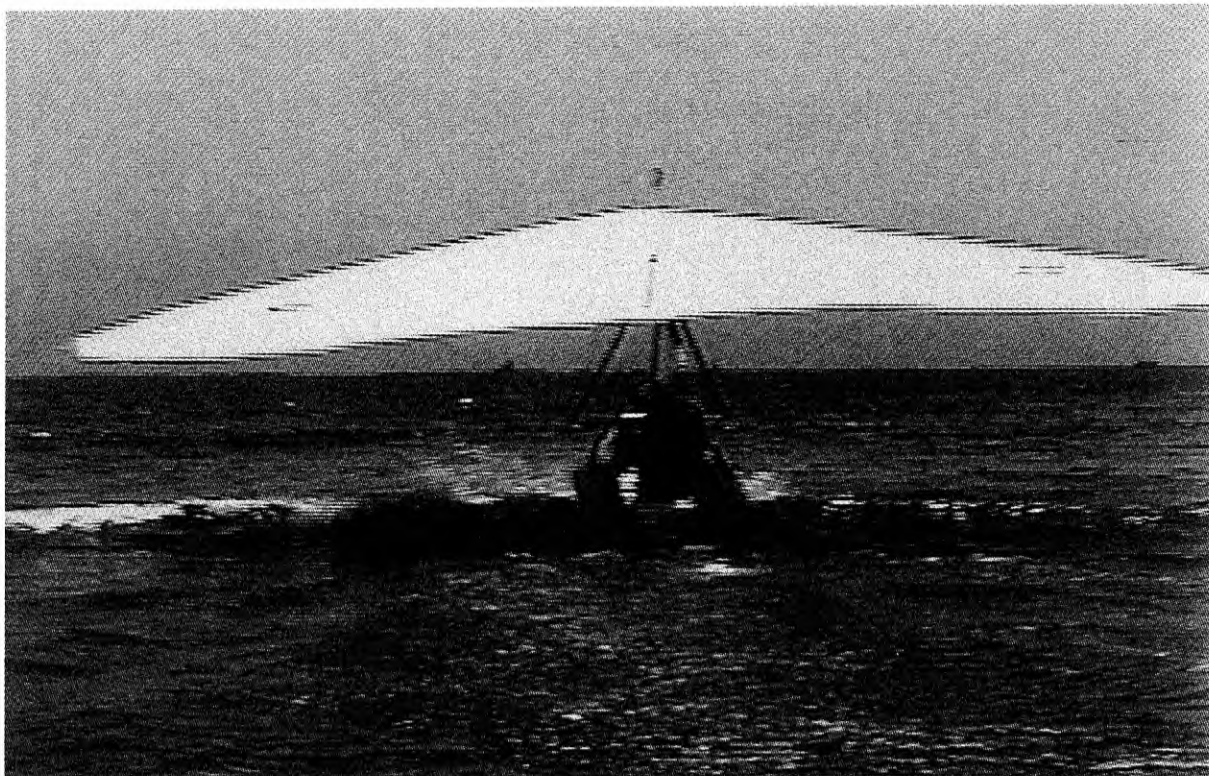
V T R 映像 1

同機は、風及び波の方向に概ね正対し、海岸から沖に向かって概ね南方向に離水し、海岸と離岸約300mとの間で、約50m以下の高度で、S字飛行等約5分間の飛行を行った。

海岸から沖に向かって離水中の事故機
(当初の撮影位置から撮影)

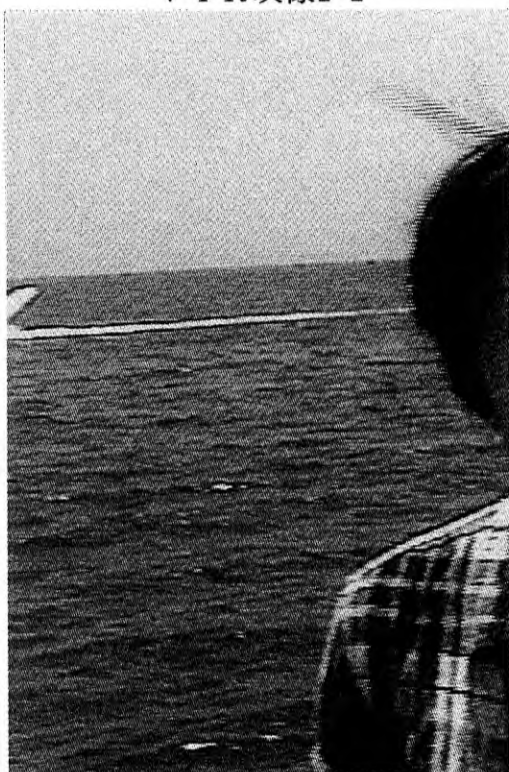
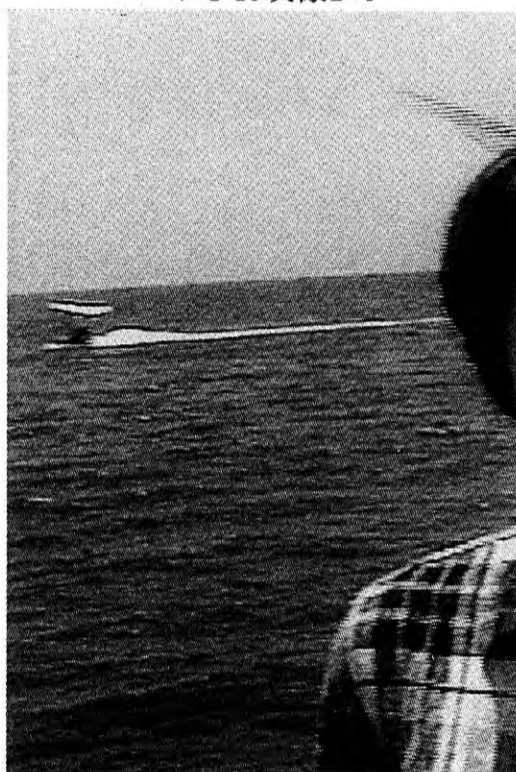
V T R 映像 2 事故直前の同機
(移動後の撮影位置から撮影)

地上の撮影チームが撮影したVTRの記録には、同機の飛行等が計約30分間記録されており、海岸線にほぼ平行に概ね東向きに着水した同機が、着水とほぼ同時にエンジン出力を増加させ、概ね東向きに高速で滑走し、約50m滑走したところで、翼が急に左に傾く状況が記録されていた。

3.1.4 このため、同機は、離水のための滑走中に翼が左に傾き、左翼が海面に接触
し、左に回転するとともに横転して、転覆したものと推定される。

左翼が海面に接触するまで傾いたことについては、同機の重心位置が比較的高い
位置にあり、横の安定性が比較的弱かったことも関与したものと推定される。

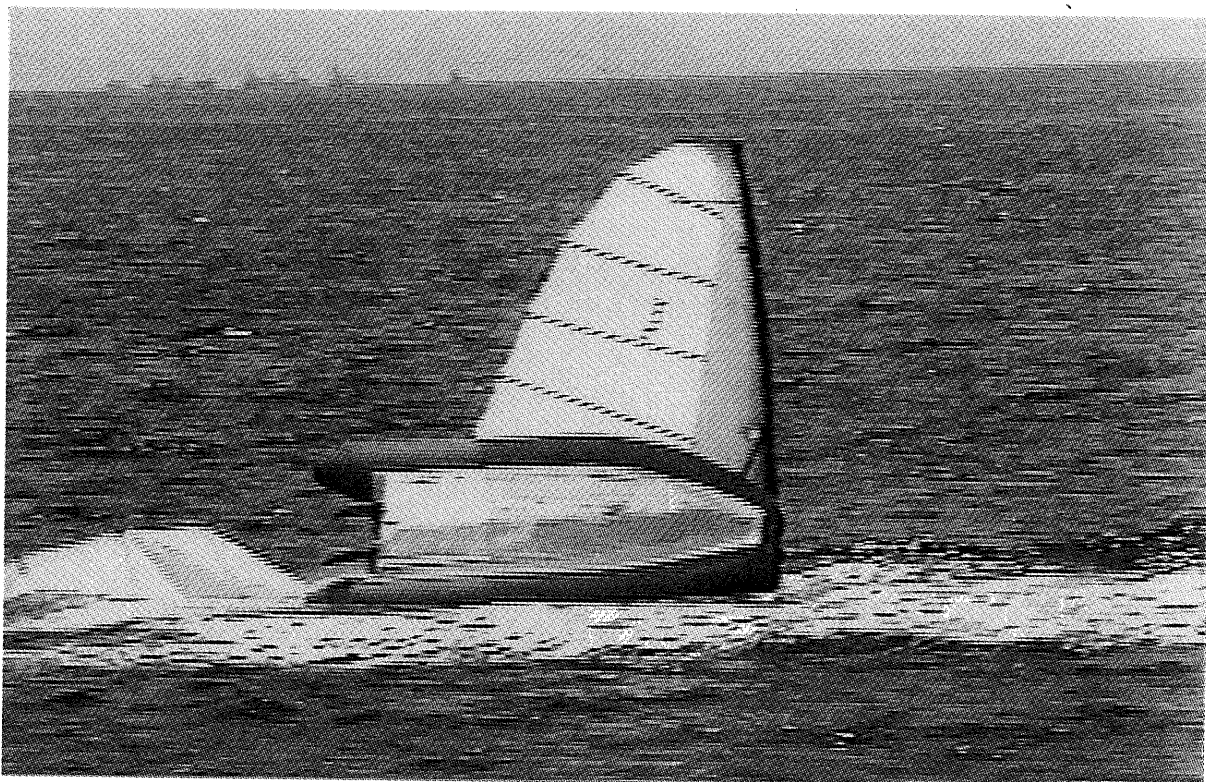
V T R映像 3 転覆中の事故機
(移動後の撮影位置から撮影)

また、その直後、同機の映像は一時画面から外れ、再び映像が画面に現れた時には、逆の概ね西を向き、左に横転した姿勢となっていた。それ以後、転覆する状況が記録されていた。

本事故は、同機が横波及び横風を受ける状況下で離水しようと滑走中、翼が左に傾
き、左翼が海面に接触し、転覆したことによるものと推定される。
