所 属 : 個人所属
型 式 : アレキサンダー・シュライハー式ASK23B型 (滑空機)
登録記号 : JA2384
発生場所 : 埼玉県妻沼滑空場
発生日時 : 平成10年 6 月30日 10時22分ごろ

1 航空事故調査の経過

1.1 航空事故の概要

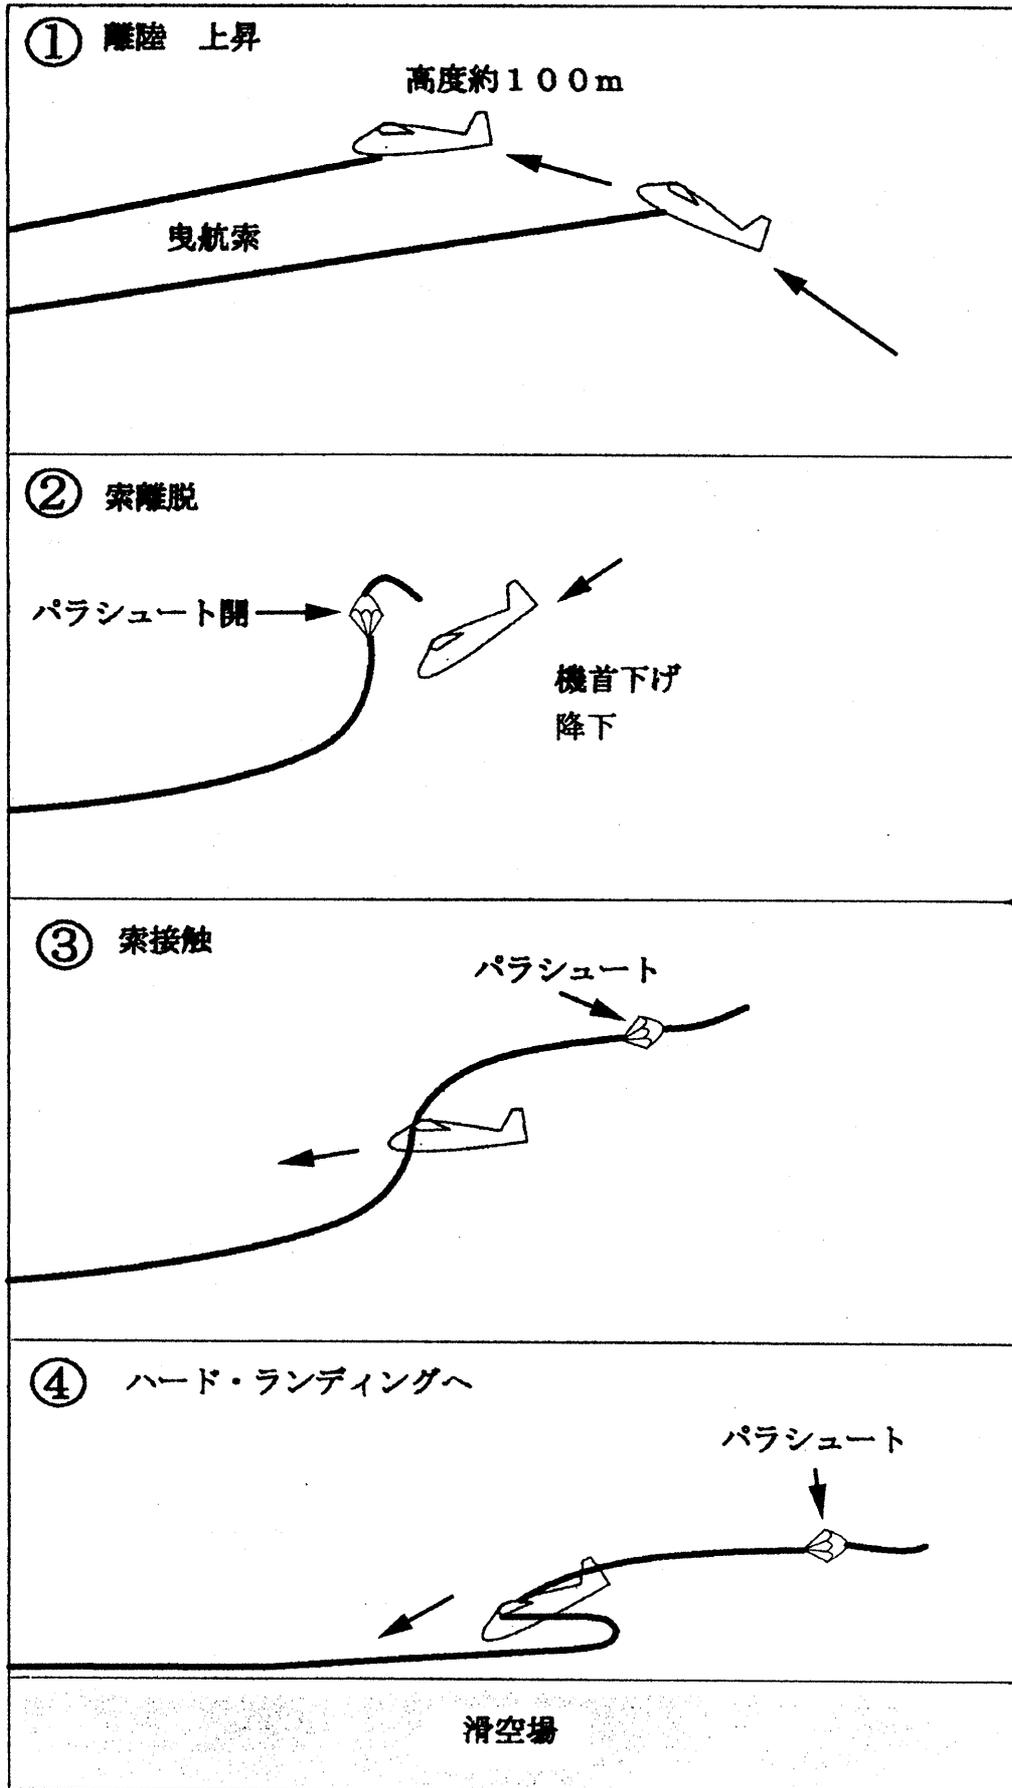
付図 2 飛行経過の推定図

現場調査の結果及び口述を総合すると、同機がウインチ曳航により発航中、練習生が曳航索切れと判断し離脱操作後、失速と感じ急激な機首下げ操作を行った結果、離脱した曳航索に接触。左主翼で同索を引きずり、操縦困難状態のままでハード・ランディングし、機体を損傷したものと推定。

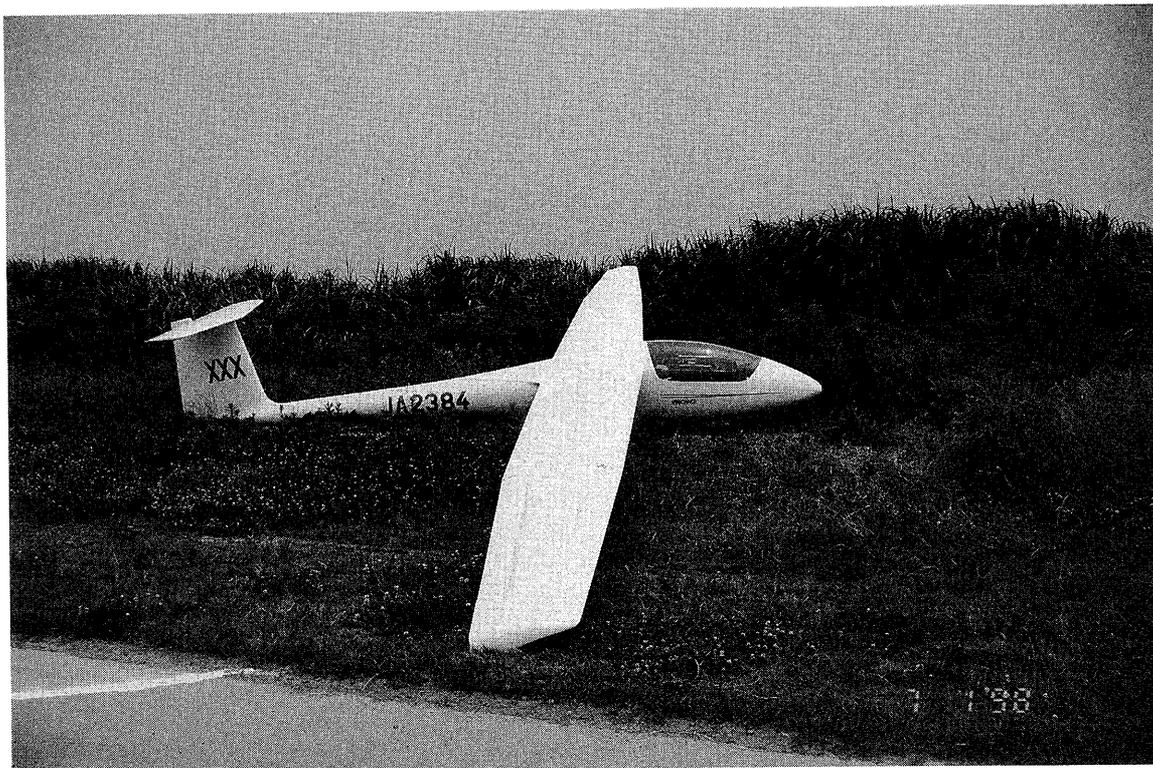
写真 1 事故機

- ・ 前脚取付構造部 破損
- ・ 左主翼前縁 曳航索による擦過痕

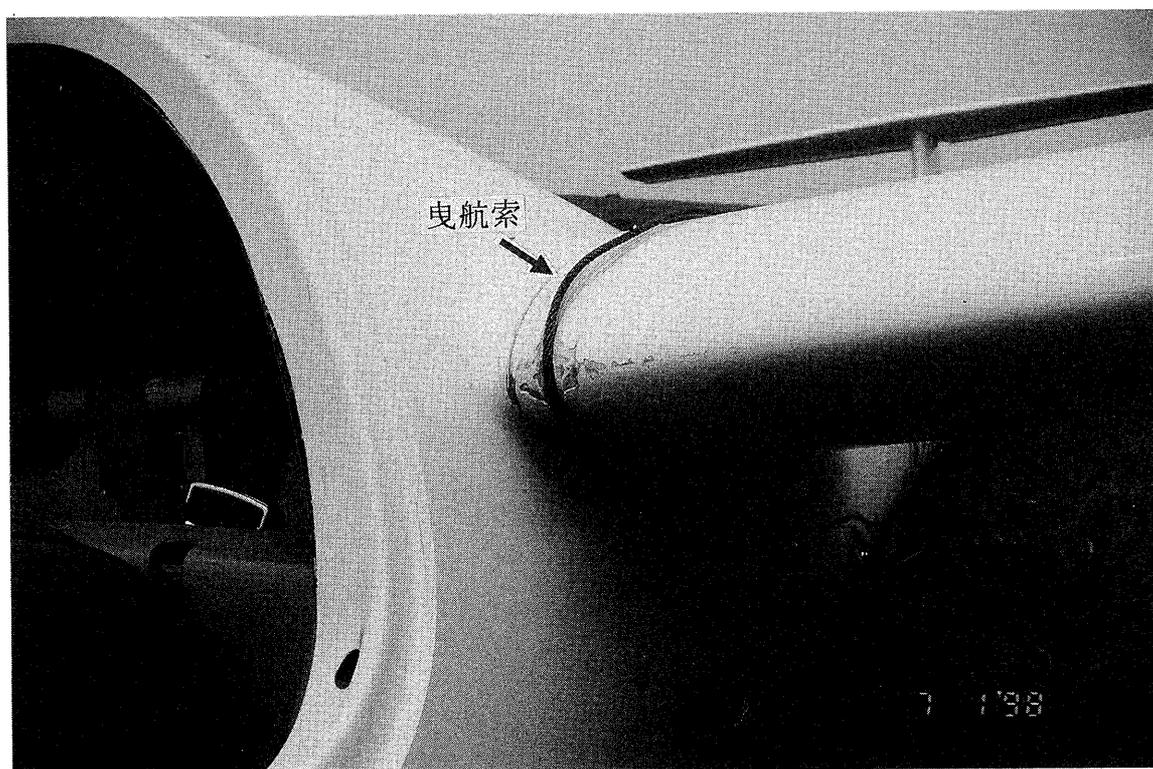
写真 2 左主翼取付部付近の曳航索

- ・ 曳航索は機体索フックから離脱しており、左主翼取付部上面に接触しパラシートを引きずる状態。索切れは、なし。
