**航空事故調査報告書**  
**全日本空輸株式会社所属**  
**パイパー式PA-42-720型JA8873**  
**熊本空港**  
**平成10年5月10日**

平成10年10月29日  
航空事故調査委員会議決  
委員長 相原 康彦  
委員 勝野 良平  
委員 加藤 晋  
委員 水町 守志  
委員 山根 皓三郎

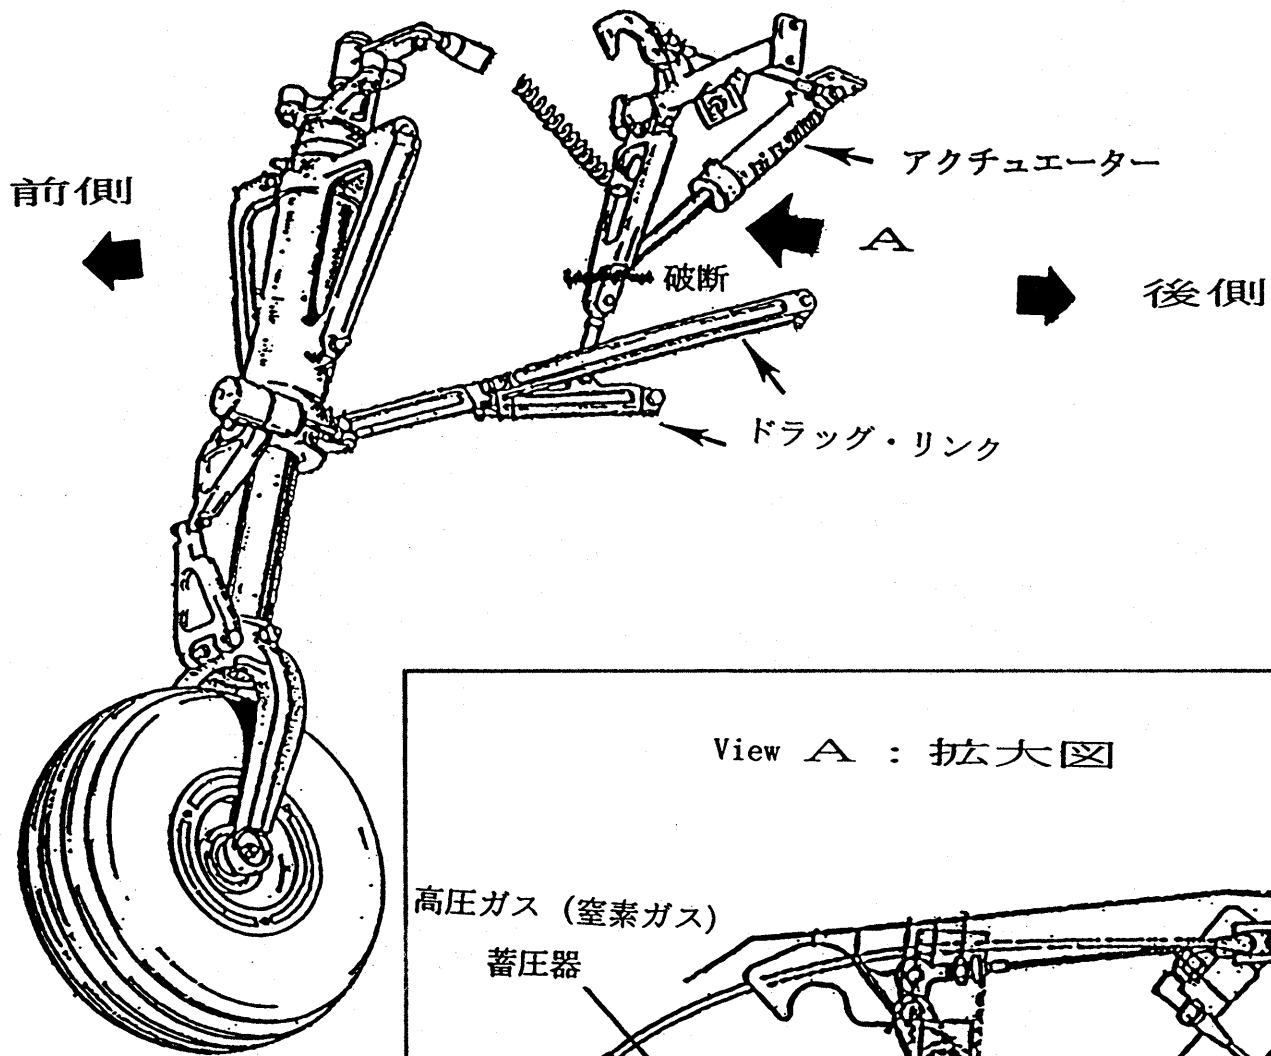
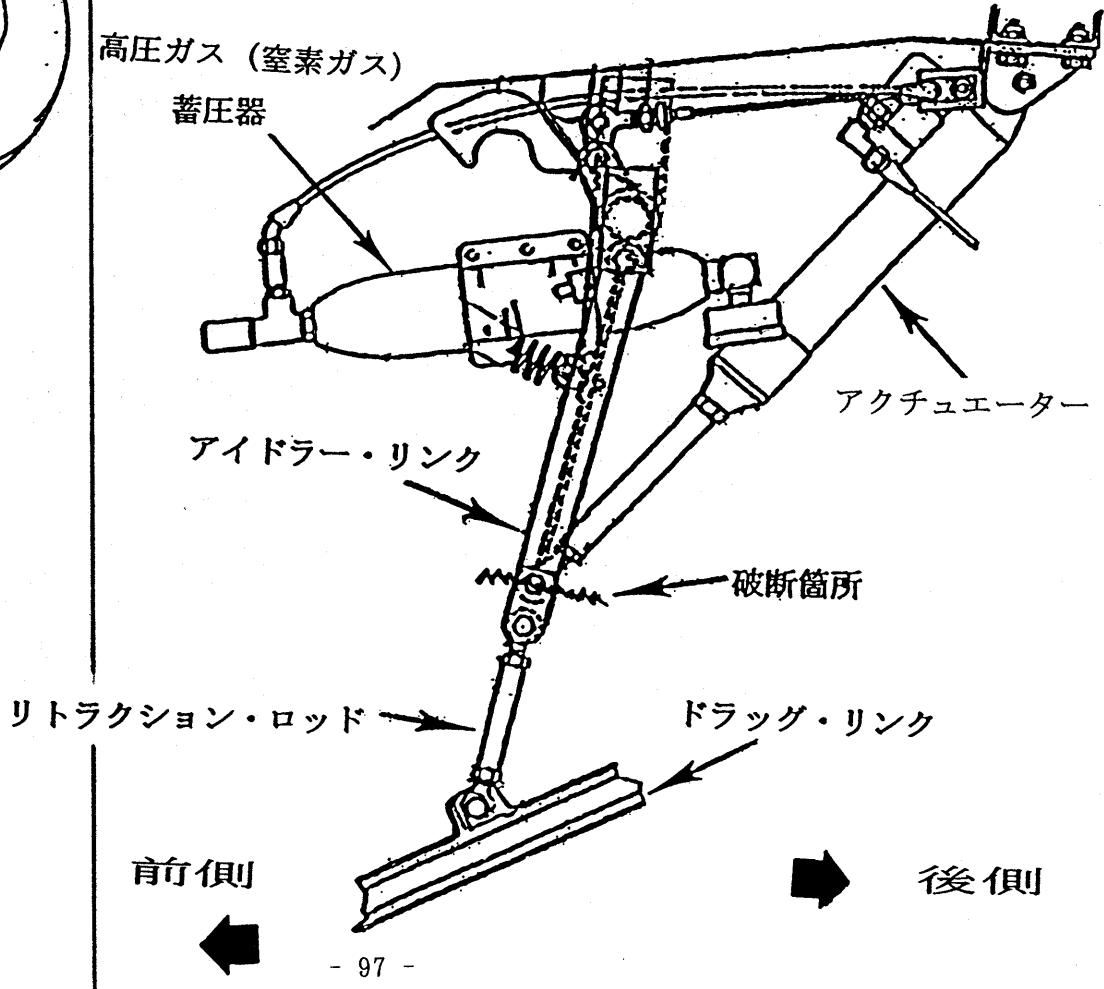
付図 3 前脚引込み機構

同機を調査した結果、主脚は左右共に損傷は認められなかったが、前脚はアイドラー・リンク・フォークエンド中間の、脚作動用アクチュエーターと連結される部分で破断し、前脚引込み機構の連結が分離された状態となり、前脚の上げ下げが不可能な状態となっていた。（付図3参照）

3.1.4 同機は、離陸時の脚上げ操作の際、前脚を作動させる引込み機構のアイドラー・リンクが破断したことにより、前脚が下げ位置でロックできなくなり、主脚のみ下げ状態で着陸が行われ、前脚が引っ込んだ状態で滑走路上に停止し、機体を損傷したものと推定される。

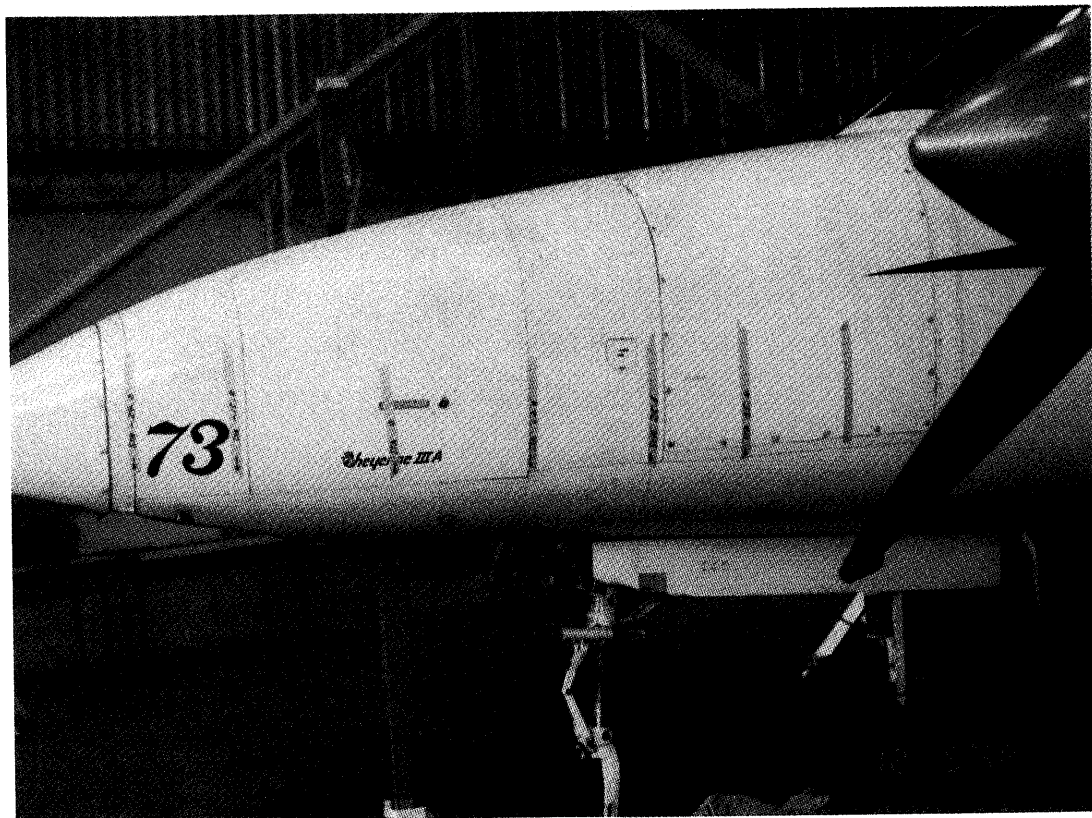
写真 1 事故機

前脚ドア、レドーム下部及び機首下部のストリンガー、フレーム等は欠損、変形、擦過痕等の損傷が認められ、また最前方フレームが変形していた。

左右のプロペラ・ブレード各3枚のうち各2枚のブレード先端に擦過傷があった。

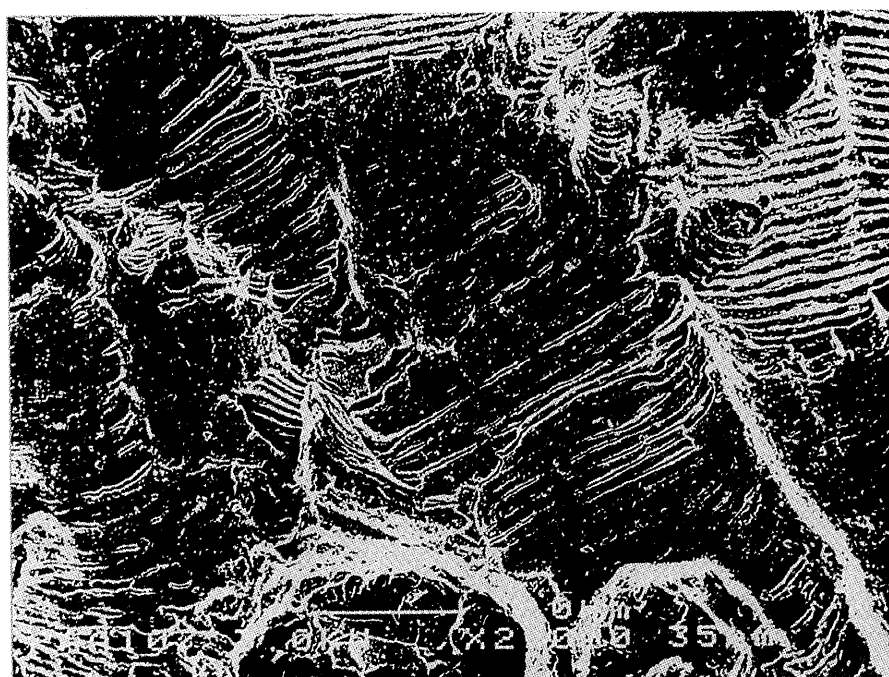
写真 2 A 1 部 S E M 観察結果

また、走査形電子顕微鏡（SEM）による破面観察の結果、A1には疲労破壊の特徴であるストライエーション（脚作動時毎に形成される縞模様）が認められた。

A1におけるボルト孔近傍の破面には、接触による二次損傷の痕跡と、静的破壊の特徴であるディンプル（多数の小さなくぼみ）が観察された。

A2、B1、及びB2は、すべて静的破壊であった。（写真2参照）

断面 A 1 (倍率 2,000) の観察結果

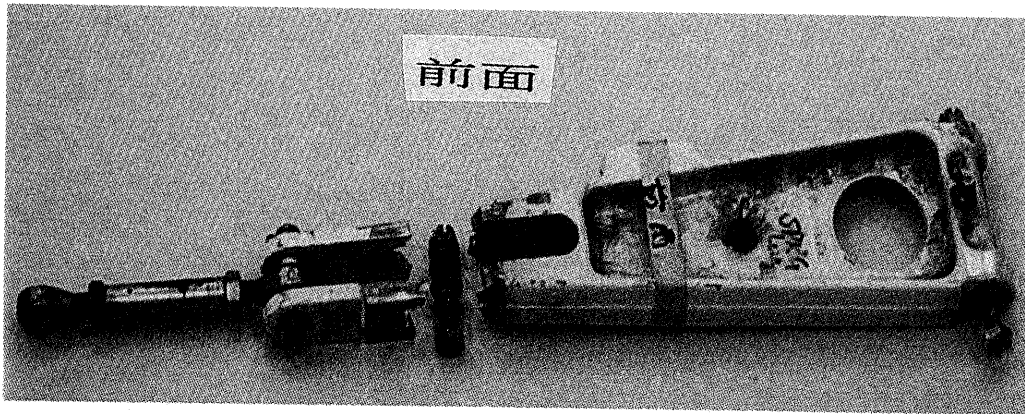
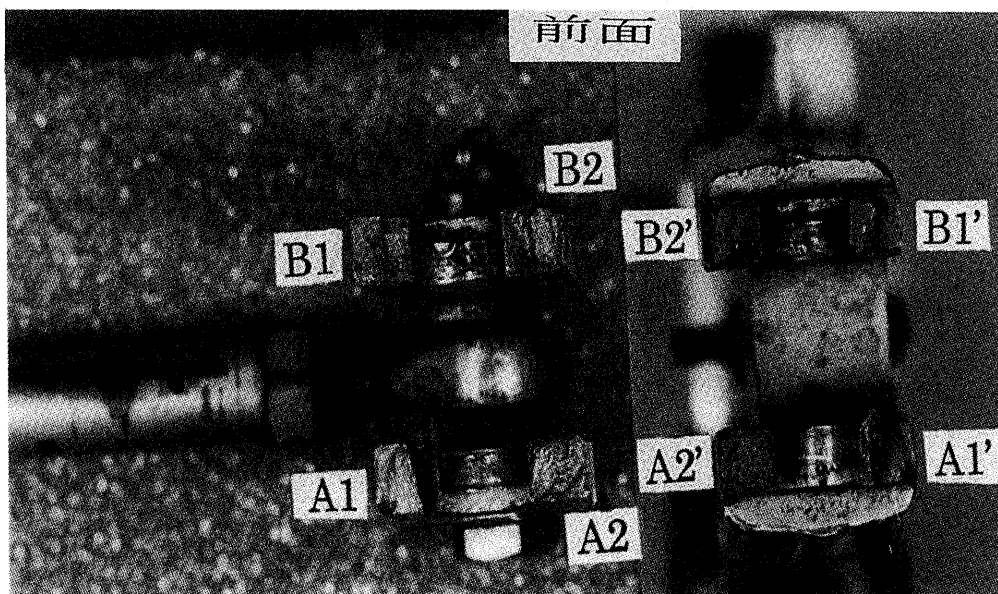
写真3 前脚用アイドラー・リンク破断面

写真3(a)及び(b)は、破断したボルト孔部の破断写真で、リトラクション・ロッド側の破断箇所をそれぞれA1、A2、B1、B2とし、アイドラー・リンク本体側をA1'、A2'、B1'、B2'として調査した。

破面A1の巨視的観察により、疲労破壊と見られるビーチマークが認められた。

A1のSEM観察にもとづく解析結果から、アイドラー・リンク・フォークエンド前面の外側コーナー部に疲労亀裂が発生し、脚アクチュエーター・ロッドエンドと連結するボルト孔内径へと進展して破断に至ったものと推定される。

3.1.5 前脚のリトラクト・ドラッグ・レグ・アッセンブリーのアイドラー・リンクとアクチュエーターを接続するボルト孔部の破断面を調査した結果、破断面に疲労破壊を示すストライエーションが認められたことから、当該アイドラー・リンクは疲労によって破壊を生じたものと推定される。

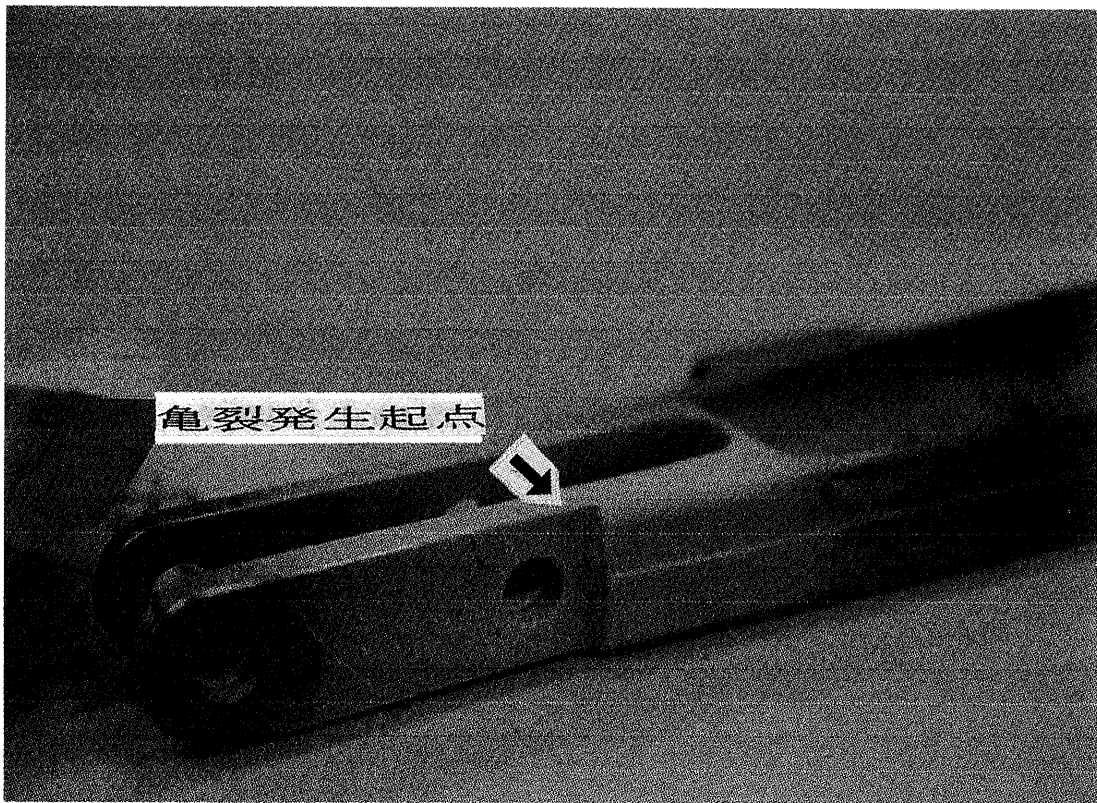
写真4 アイドラー・リンク亀裂発生位置

なお、交換後、装着していた各部品の非破壊検査(NDI)の蛍光浸透探傷検査を実施したところ、事故機と同一部品で同一位置に疲労による微小な亀裂が確認された。

- (2) 事故機の総飛行時間は、5,135時間21分、着陸回数18,219回で、微小な亀裂の発見された機体の総飛行時間は、5,785時間40分、着陸回数は、20,599回であった。

- (1) アイドラー・リンク、リトラクション・ロッド・アッセンブリー及び関連するボルトを新品と交換した。(写真4参照)

これらのことから、リトラクト・ドラッグ・レグ・アッセンブリーの整備方式を、従来のオン・コンディションから、10,000飛行サイクルでのハード・タイム管理とすることとした。
