**航空事故調査報告書**  
**株式会社日本エアシステム所属**  
**ボーイング式777-200型JA8977**  
**館山VOR/DME西南西約18kmの上空**  
**平成9年10月9日**

平成10年9月24日  
航空事故調査委員会議決  
委員長 相原康彦  
委員 勝野良平  
委員 加藤晋  
委員 水町守志  
委員 山根皓三郎

### 1.1 航空事故の概要

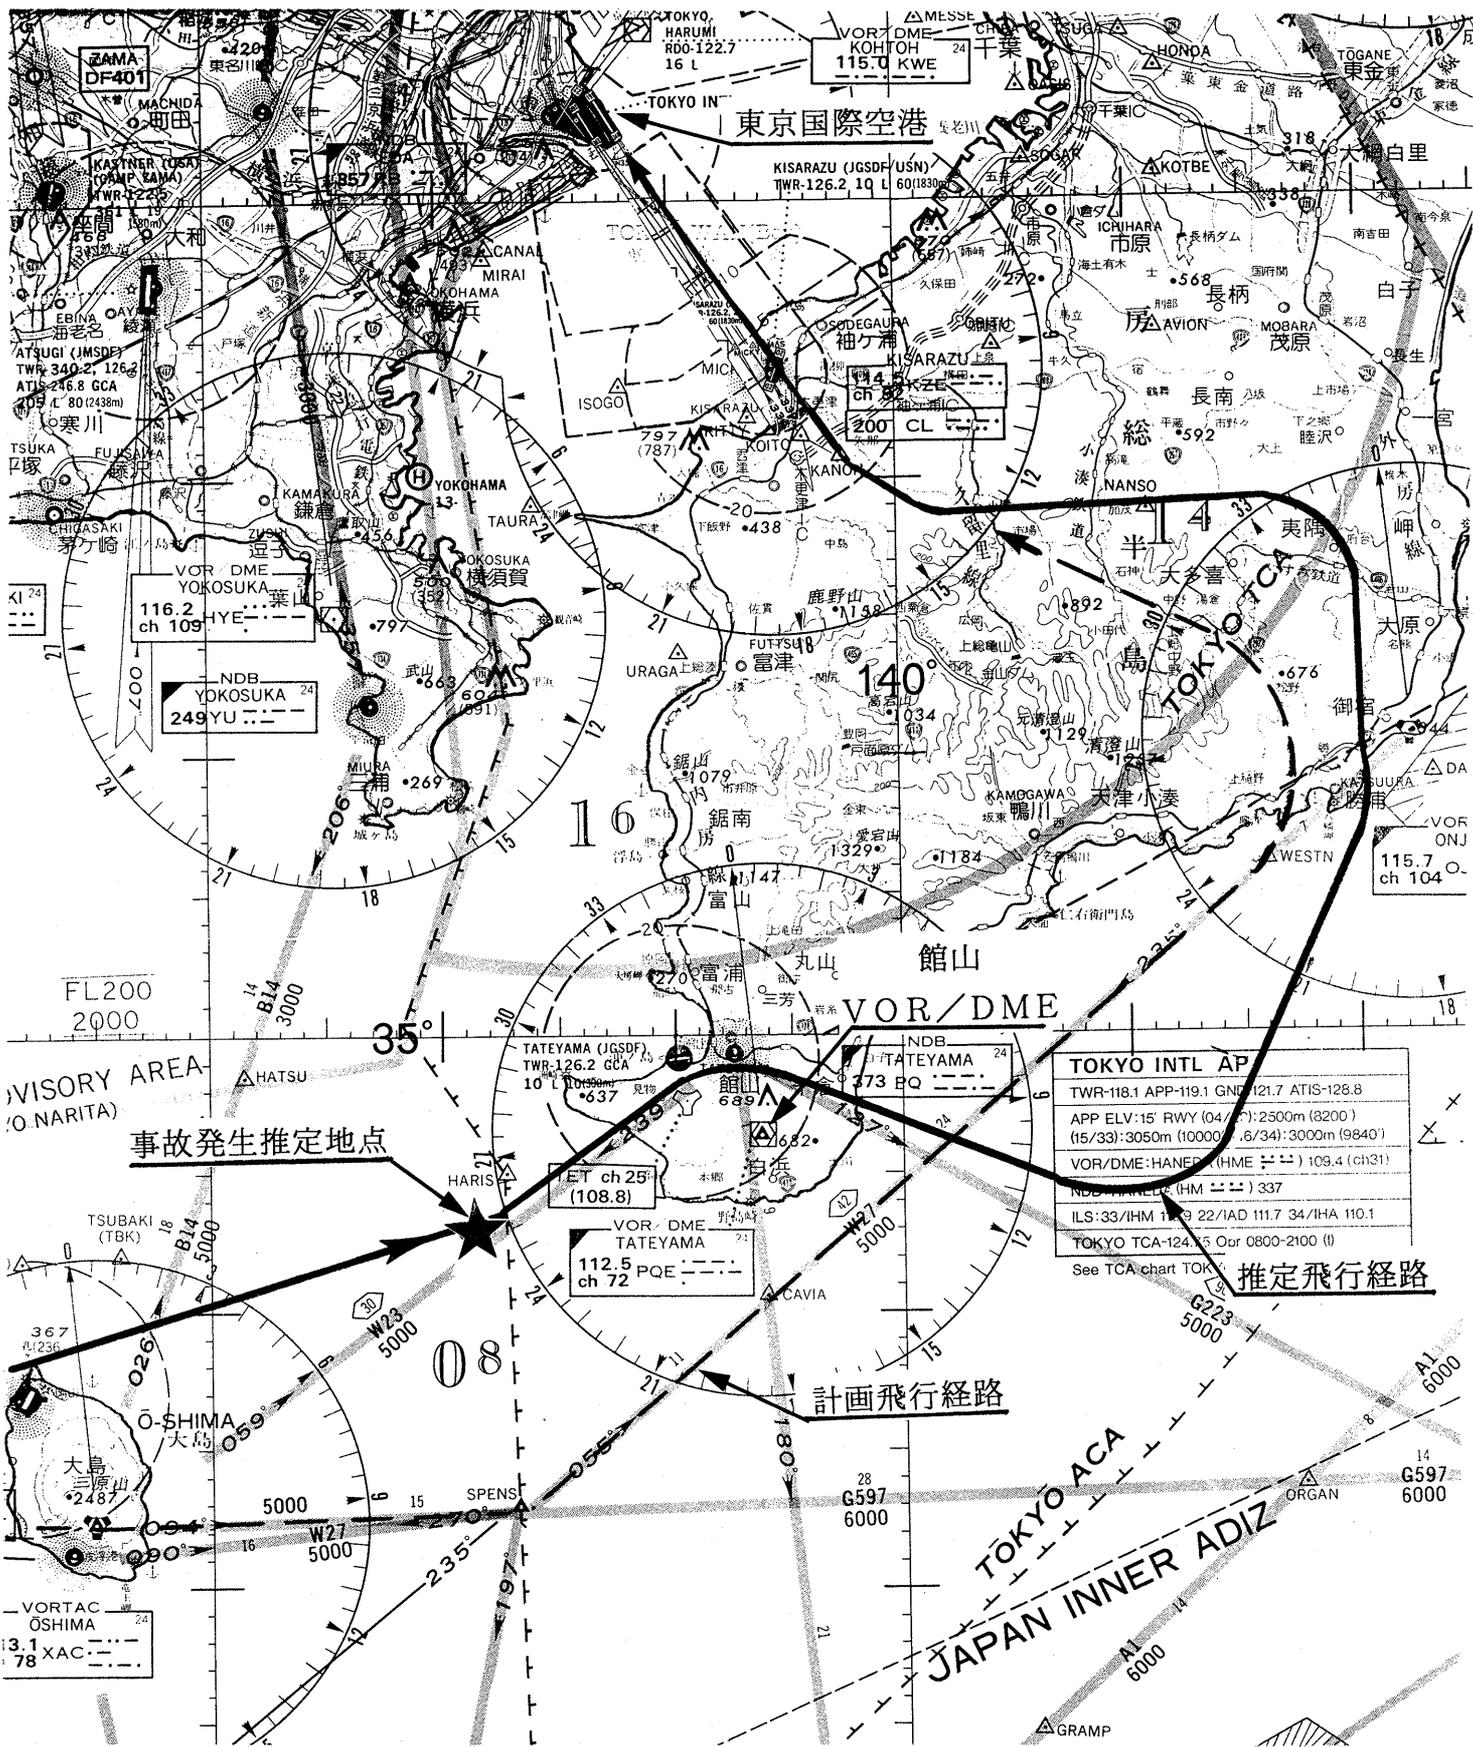
# 付図 1 推定飛行経路図

事故発生地点は、館山VOR/DMEの西南西約18km、気圧高度約12,500ft付近の上空で、事故発生時刻は、21時54分ごろであった。

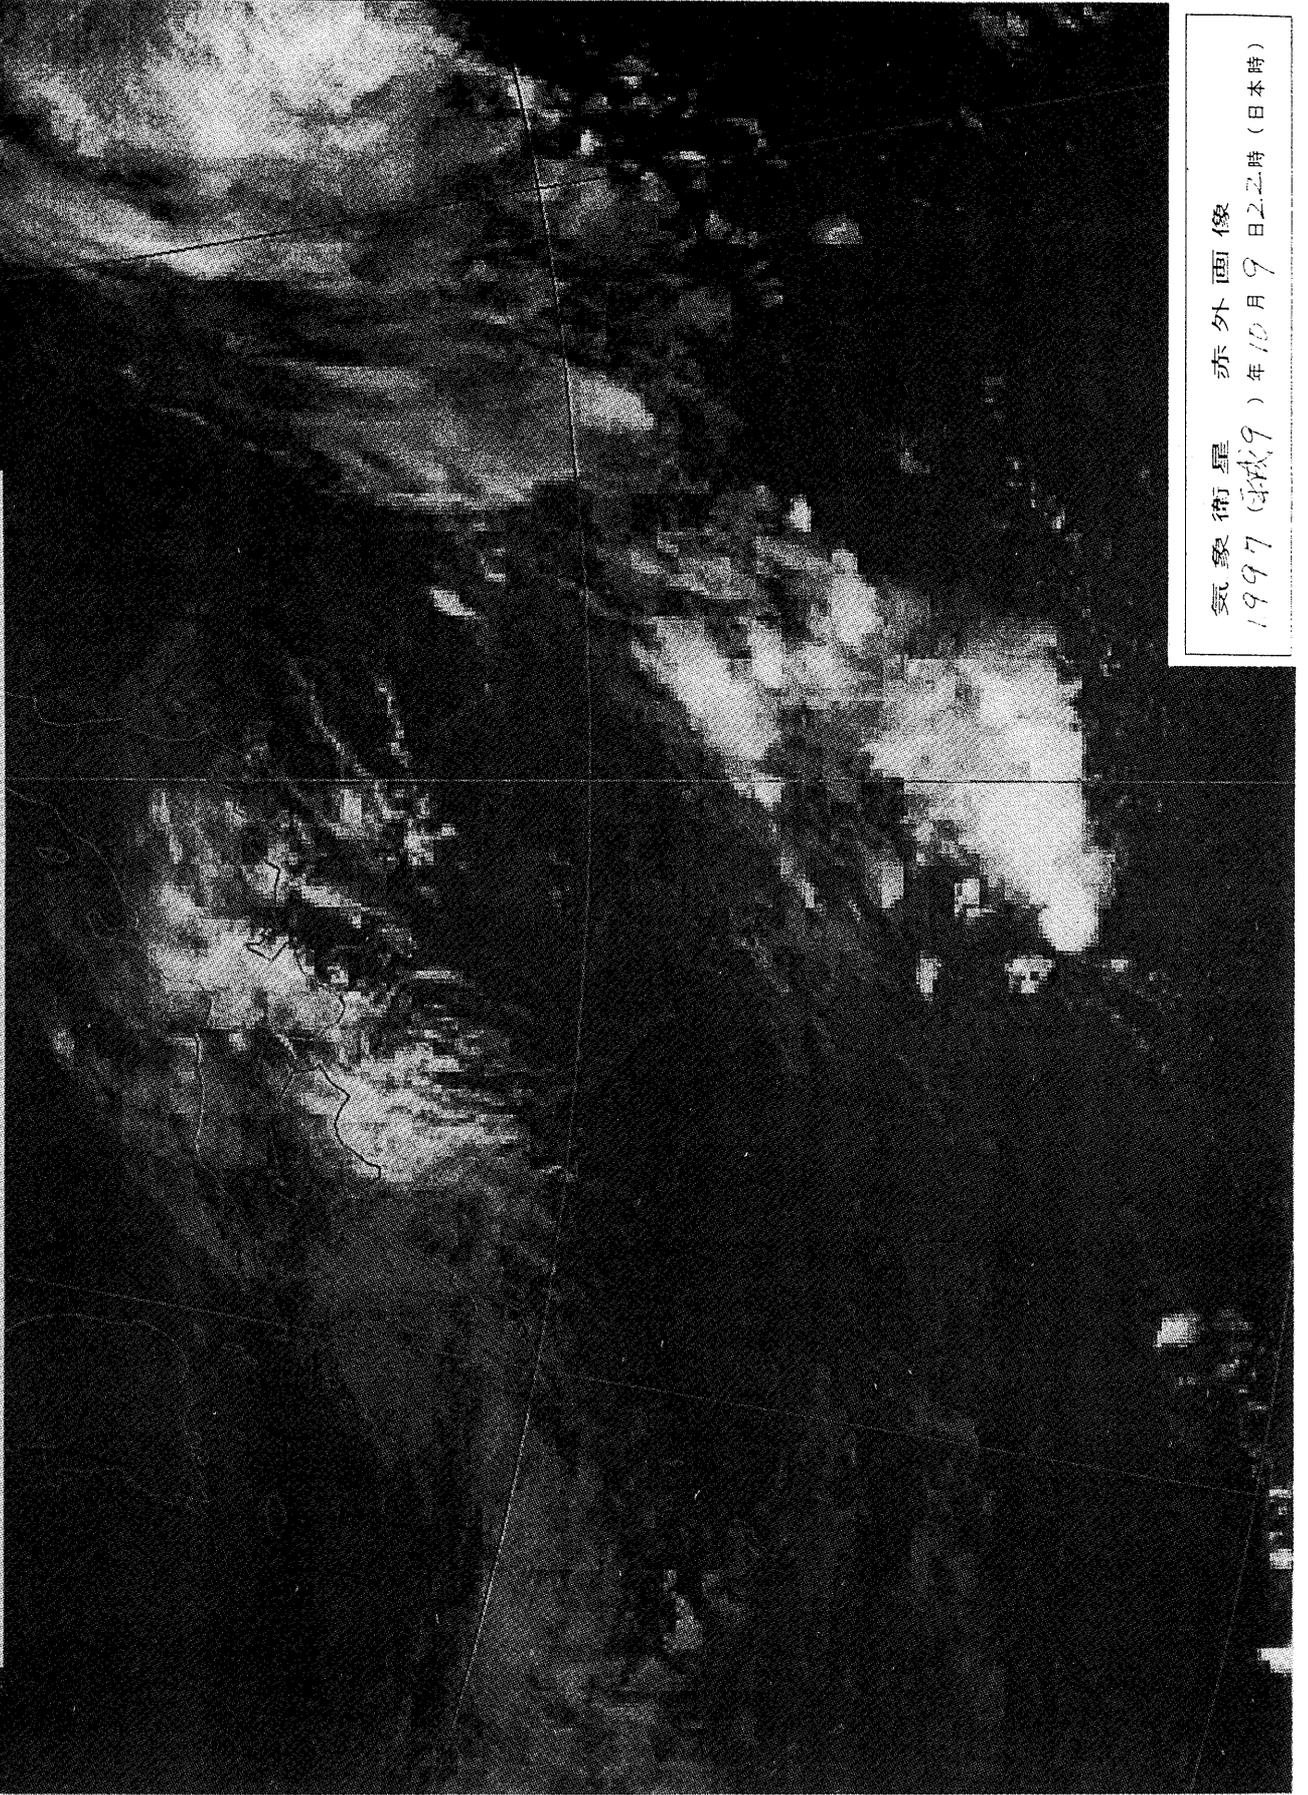
付図4 静止気象衛星の雲画像 (赤外)

静止気象衛星の雲画像（赤外）によると、関東地方は、西の方から進んできた上層の気圧の谷に伴う雲域にほぼ全域覆われている。また、房総半島沖、伊豆諸島付近にも雲域がある。これらの雲は、雲解析情報図で雄大（積）雲と解析されており、館山では22時30分から電光を観測している。また、伊豆諸島の大島では、21時00分から電光を観測し、23時35分からは雷電も観測している。このことから、房総半島南部、伊豆諸島付近では一部、積乱雲まで発達していると推定される。

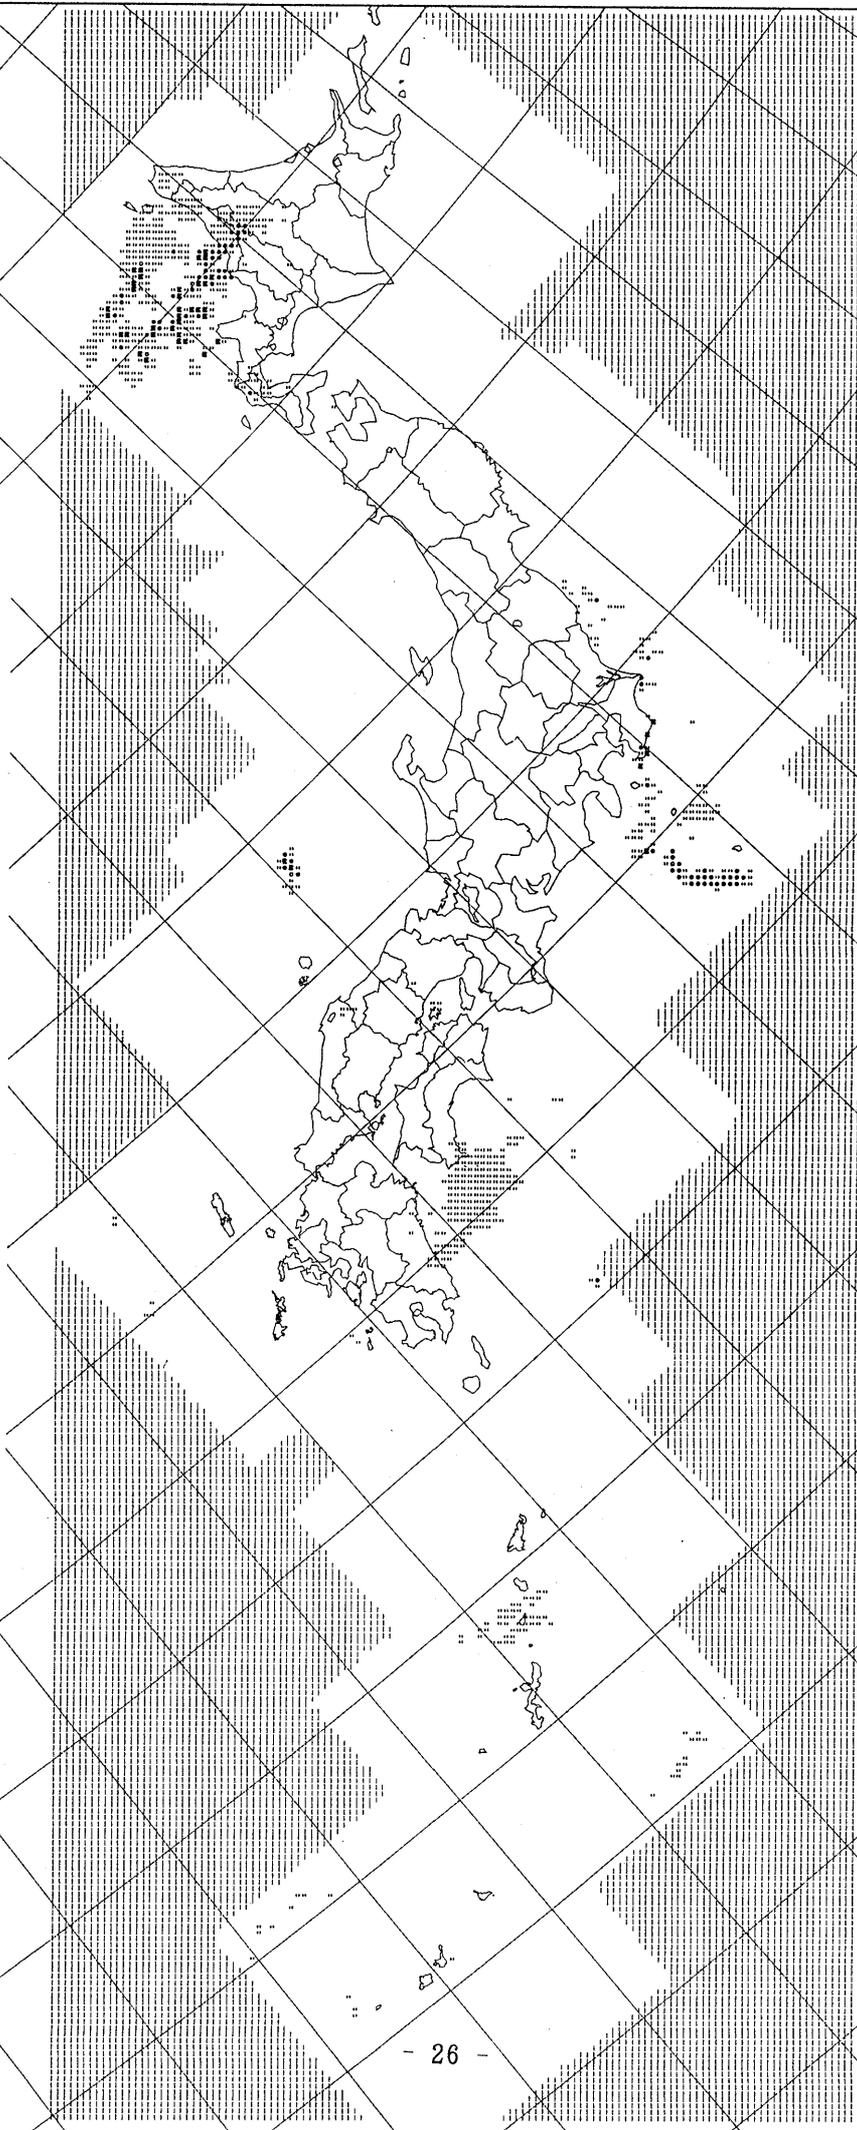
# 付図6 レーダーエコー合成図

21時のレーダーエコー合成図では、これらの雲に対応して房総半島東岸にやや発達したエコーが見られる。このエコーにより、22時から24時までに、

房総半島の坂畑で1ミリ、黒原で14ミリ、鴨川で27ミリの雨量を観測した。また、同時帯に、伊豆諸島の新島では35ミリ、三宅島では10ミリの雨量を観測した。

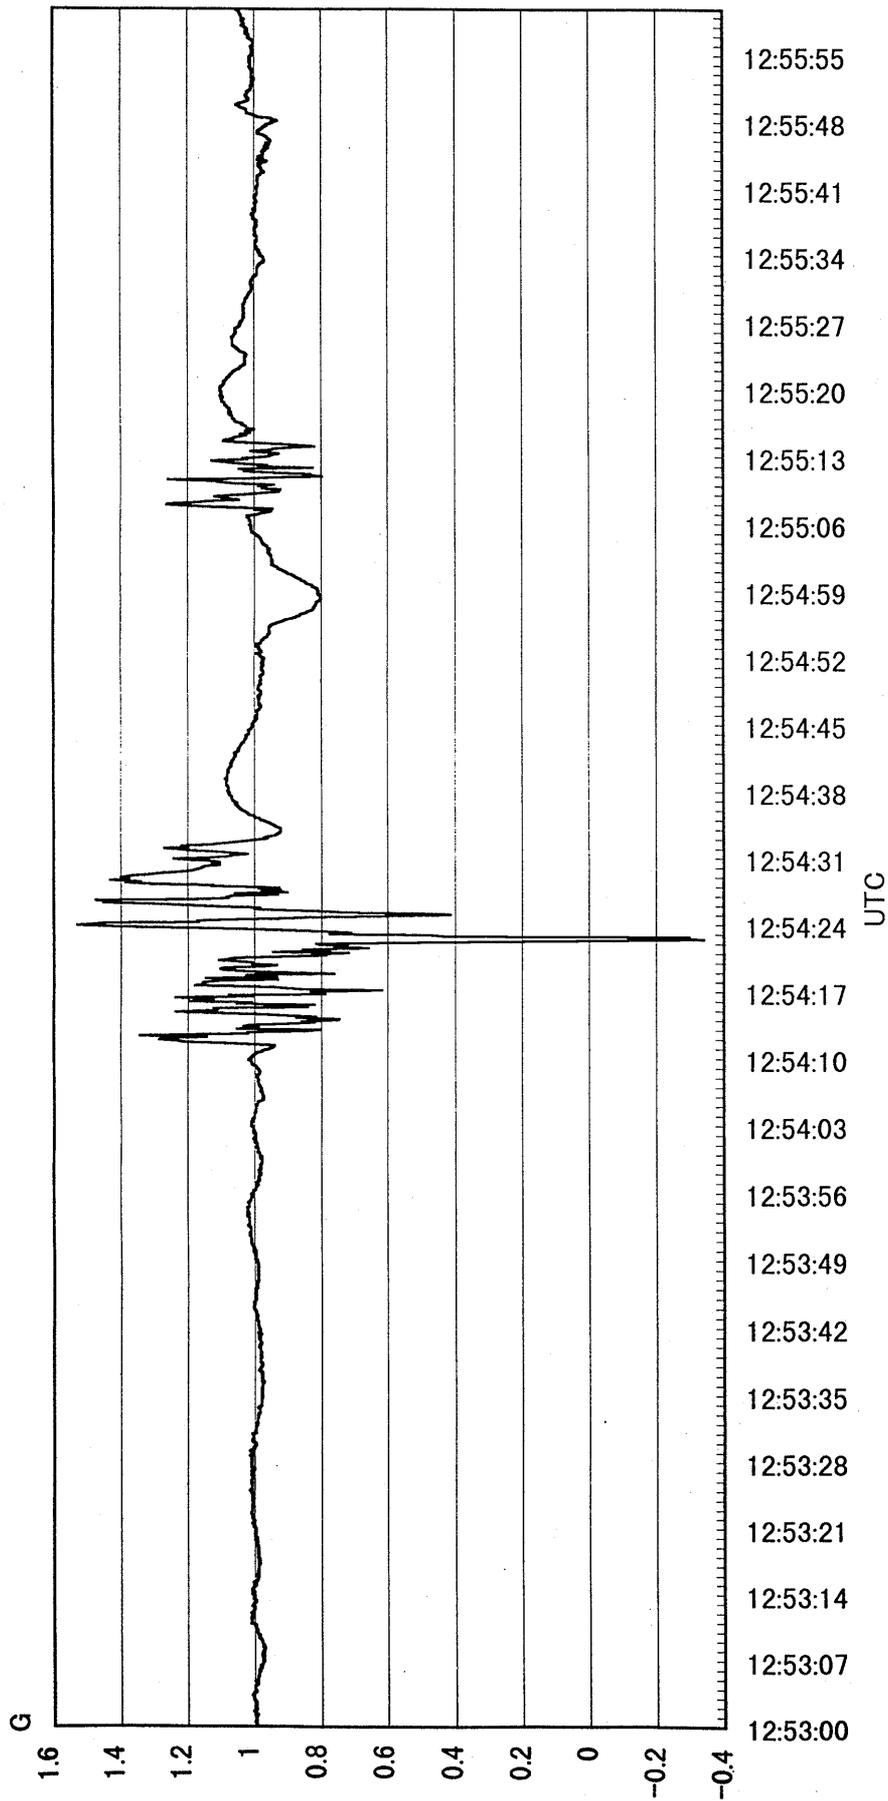
付図 8-1 D F D R 記録

3.1.2 DFDRの記録によれば、21時54分12秒ごろから同54分30秒ごろの間に、垂直加速度に顕著な変化があったことが記録されており、そのうち21時54分22秒ごろの $-0.3G$ 、同54分24秒ごろの $+1.5G$ 、同54分25秒ごろの $+0.4G$ 、及び同54分27秒ごろの $+1.5G$ の記録から、短時間に上下方向に2回の大きな揺れがあったことが推定される。

同記録によれば、上記の大きな揺れがあったと推定されるころの対気速度は約270kt、気圧高度は概ね12,600ft、機首方位は約077°であった。
