航空事故調査報告書

アメリカン・チャンピオン式8KCAB型
N33RY

静岡県庵原郡蒲原町

平成9年10月26日

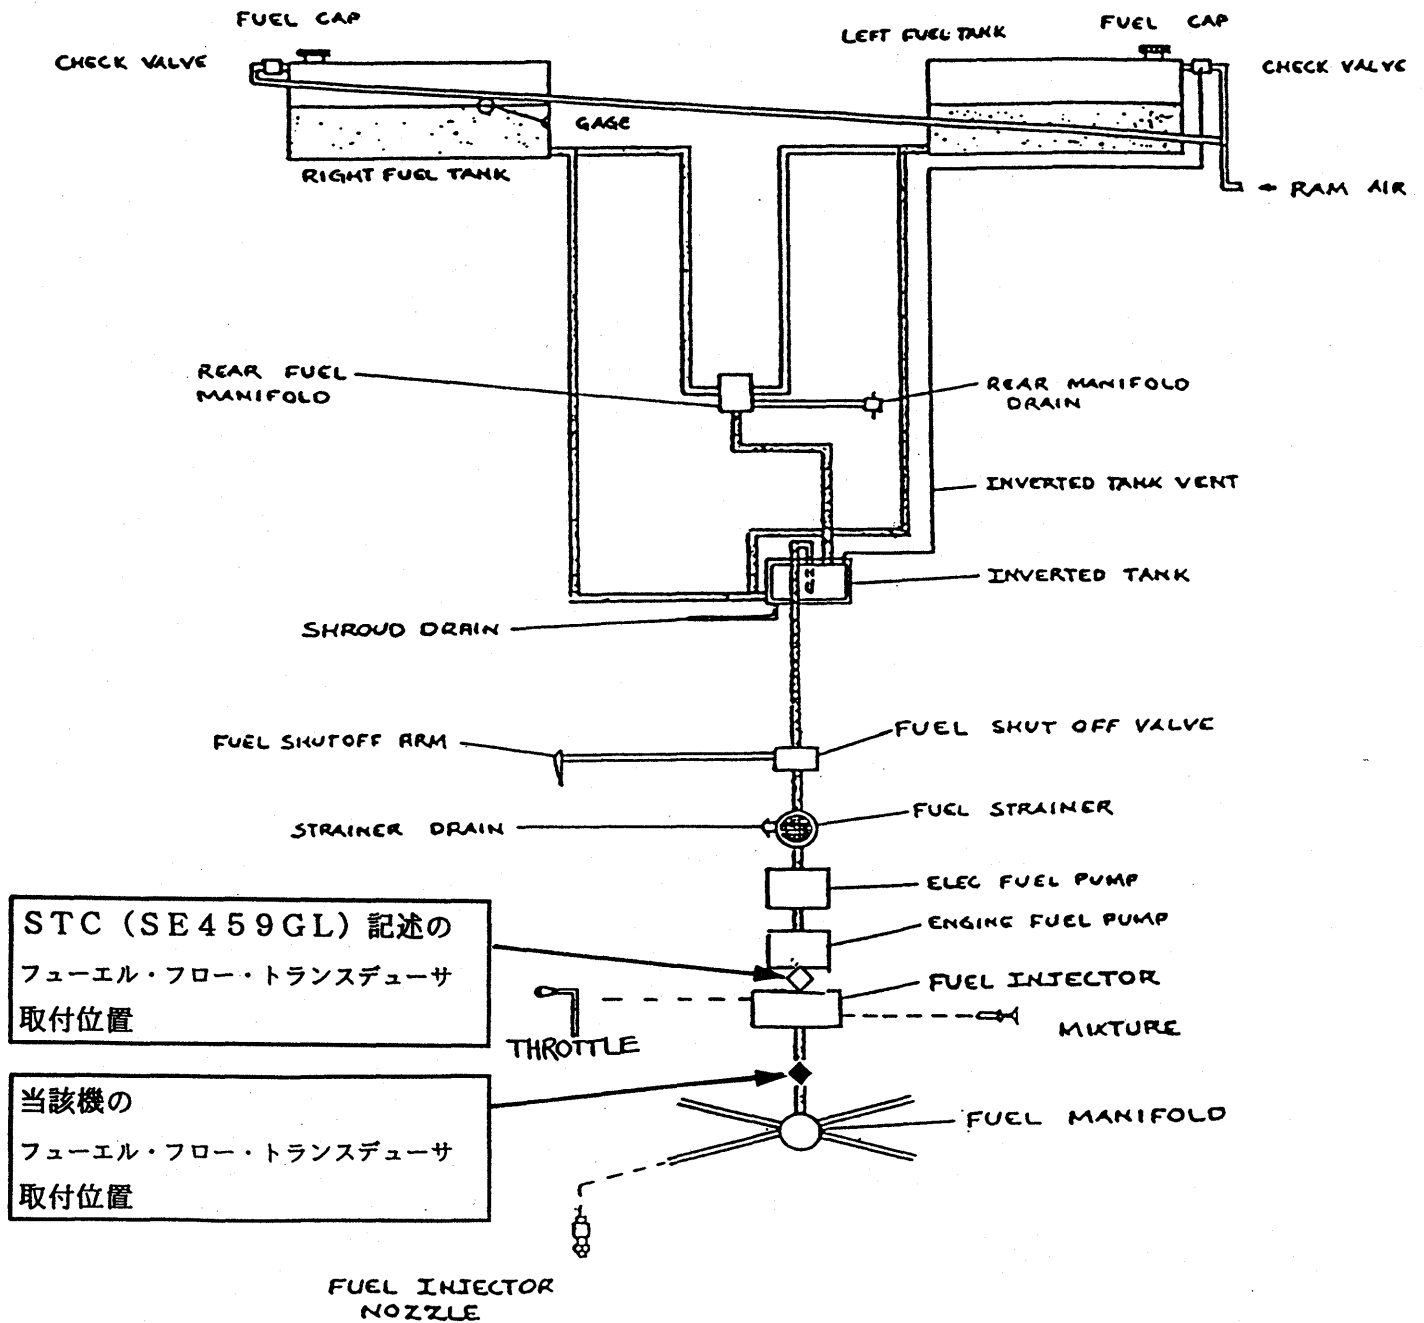
付図 3 フューエル・フロー・
トランスデューサ取付位置図

(6) フューエル・フロー・トランスデューサについて（付図3参照）

同機は、1997年7月9日、米国において、FAA承認のSTC（Supplemental Type Certificate、SE459GL）に従い、デジタル・フューエル・フロー・メーター（燃料流量計）の取付け作業が実施された。

この燃料流量計の構成部品の内、フューエル・フロー・トランスデューサの取付け位置は、STCに記述された手順によれば、エンジン・フューエル・ポンプとフューエル・インジェクターの間に指定されていたが、同機へのフューエル・フロー・トランスデューサの取付け位置は、フューエル・インジェクターとフューエル・マニフォールドの間であった。

3.1.8 フューエル・フロー・トランスデューサの取付位置が、S T Cに記述された手順どおりの位置であったとしたならば、燃料ラインに混入した異物は、フューエル・インジェクター内に位置する燃料フィルターで止まり、エンジン不調に至らなかった可能性が考えられる。

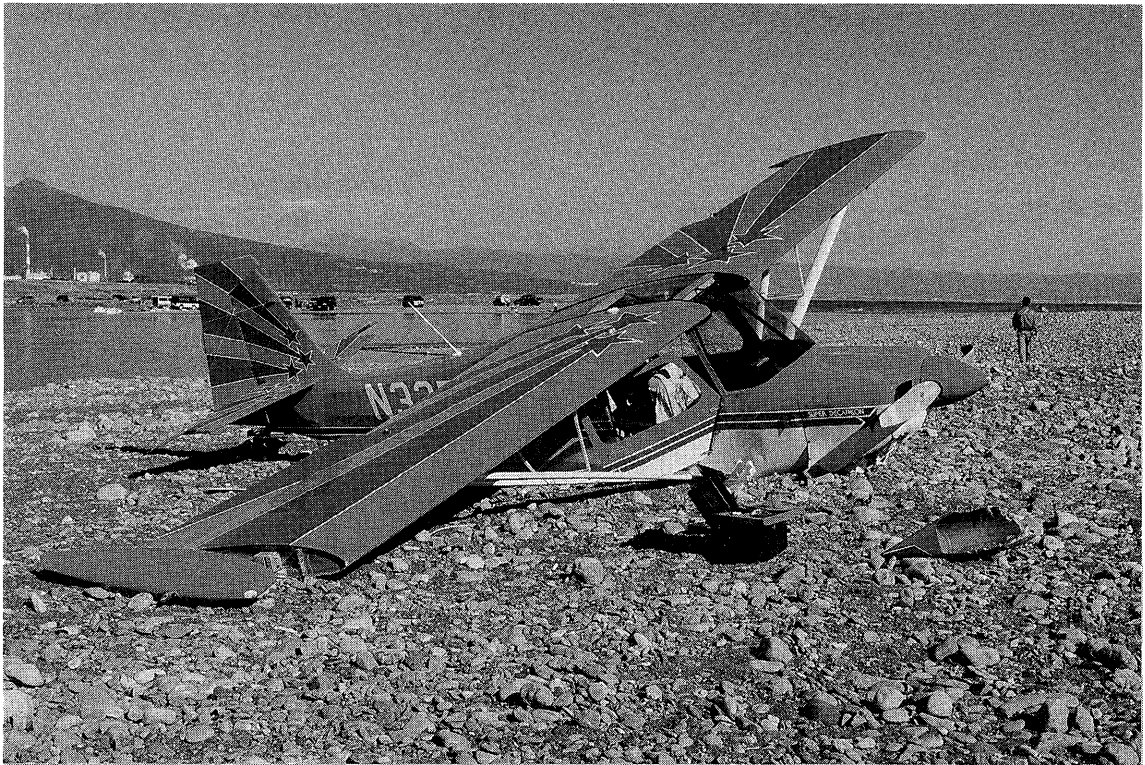
写真 1 事故機

個人所属アメリカン・チャンピオン式8KCAB型N33RYは、平成9年10月26日、静岡県庵原郡蒲原町の富士川場外離着陸場を離陸した直後にエンジン不調となり、10時30分ごろ、同場外離着陸場付近の海岸に不時着した際、機体を損傷した。

右主脚	折損
右主翼端	破損
プロペラ	損傷
胴体下面	破損

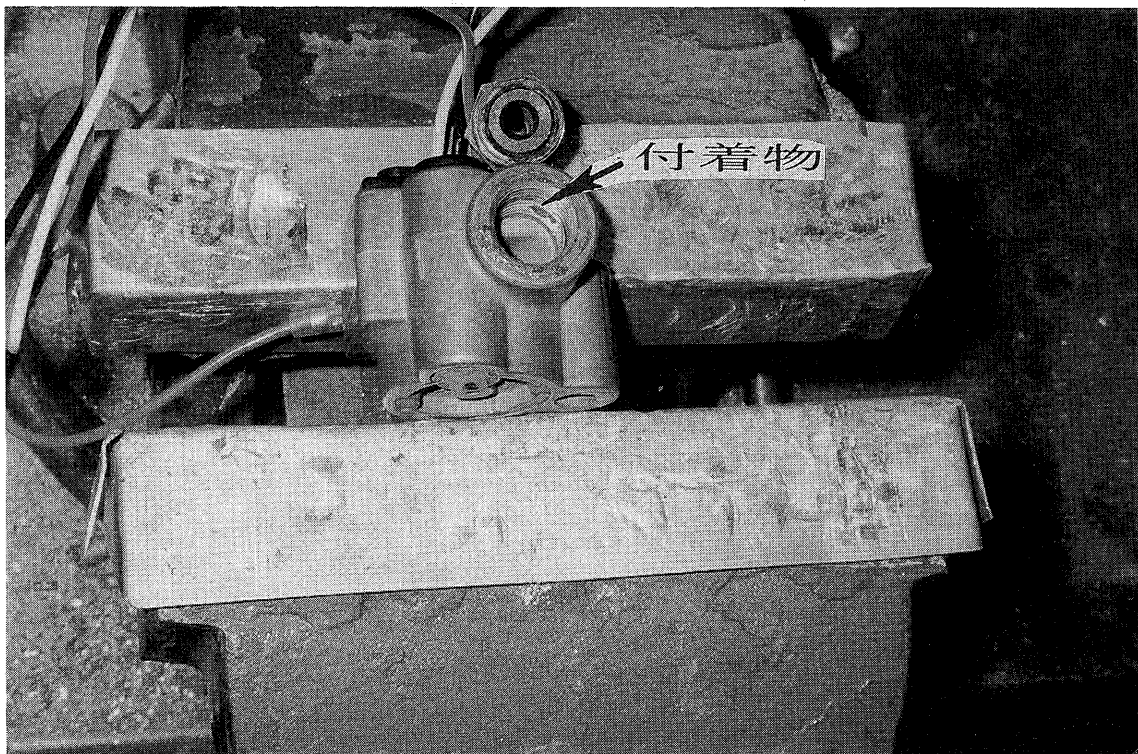
写真 2 フューエル・フロー・
トランスデューサ出口側

(7) フューエル・フロー・トランスデューサ出口側の付着物（写真2参照）

フューエル・フロー・トランスデューサの出口側に付着していた物質の成分検査の結果、2.8.2(5)②で述べたNo.3シリンダ用燃料噴射ノズルに詰まっていた異物の主成分と類似した成分であることが認められた。

3.1.7 2.8.2(6)で述べたように、フューエル・フロー・トランスデューサの出口側から採取した付着物の成分とN o. 3シリンダ用燃料噴射ノズルに詰まっていた異物の成分との間に類似性が認められることから、N o. 3シリンダ用燃料噴射ノズルに詰まっていた異物は、フューエル・フロー・トランスデューサの取付け時にシール材として使用したと思われる物質の一部がはがれて燃料の中に混入したものである可能性が考えられる。
