航空事故調査報告書
北日本航空株式会社所属
セスナ式172Lロバートソン型JA3602
仙台空港
平成10年7月15日

平成10年11月5日
航空事故調査委員会議決
委員長 相原康彦
委員 勝野良平
委員 加藤晋
委員 水町守志
委員 山根皓三郎

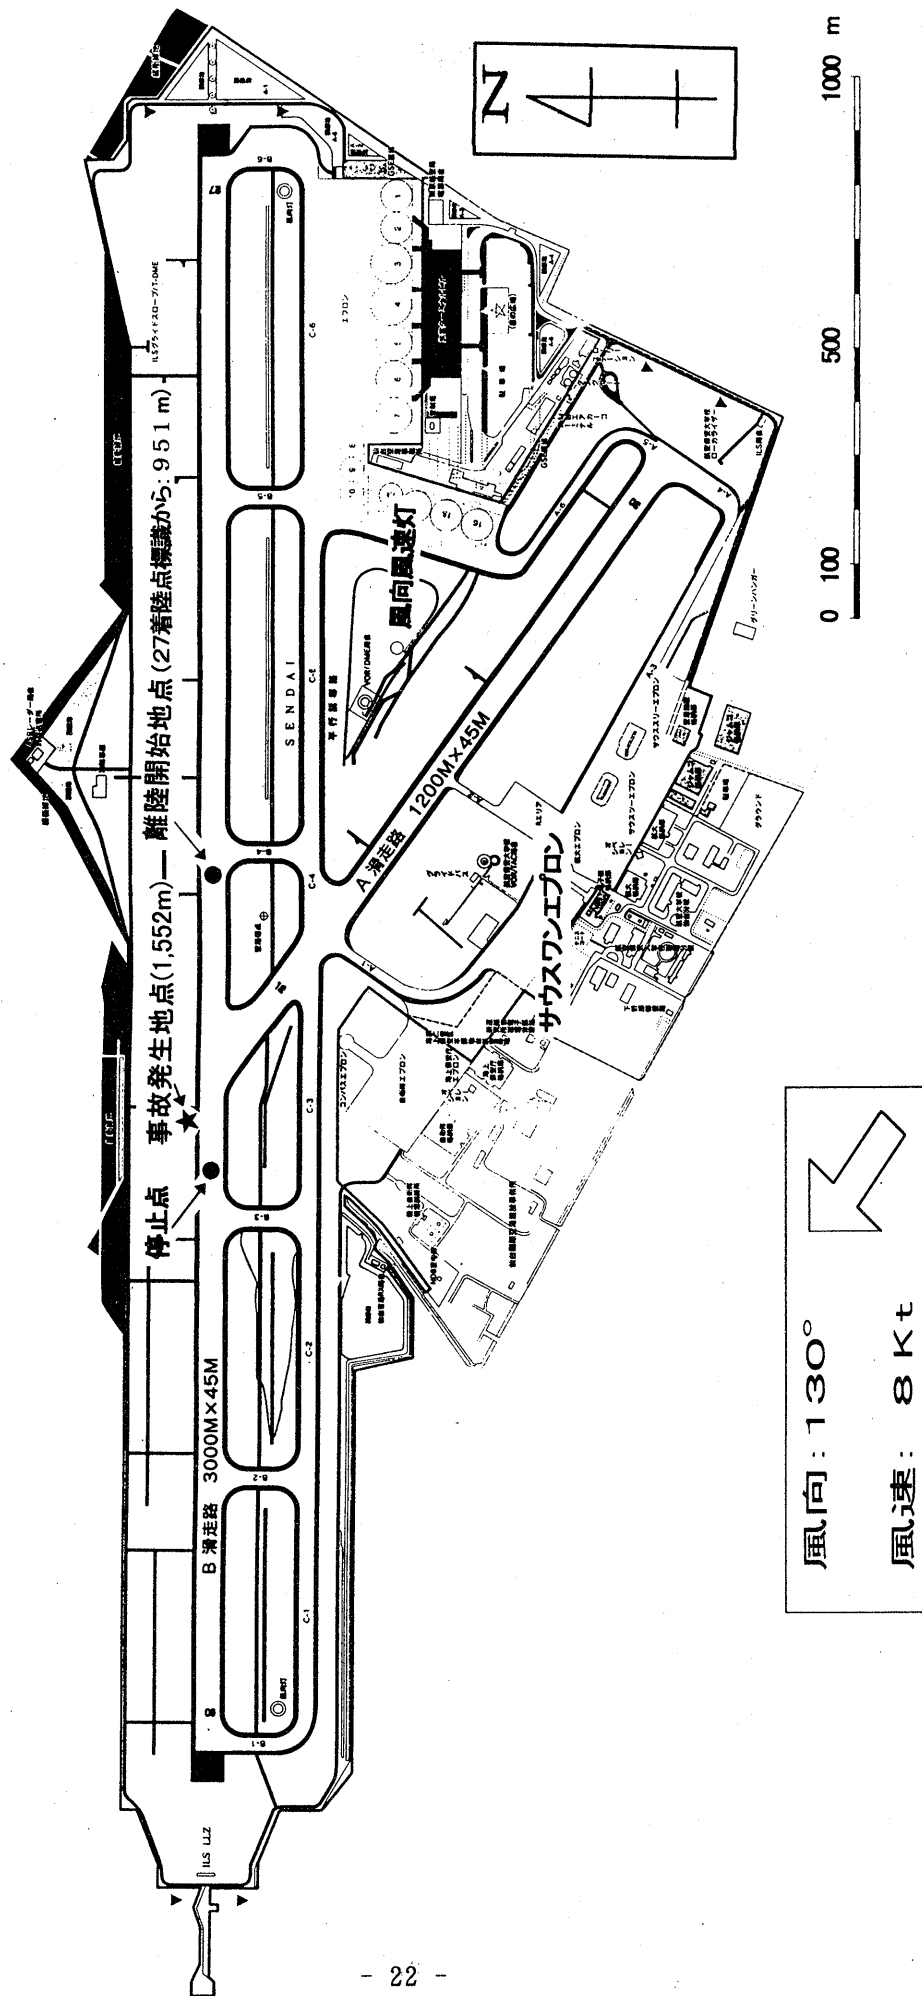
付図1 事故現場概略図

事故発生地点は、仙台空港B滑走路の滑走路中央標識から西へ約400mの滑走路北側着陸帯上で、事故発生時刻は、09時50分ごろであった。

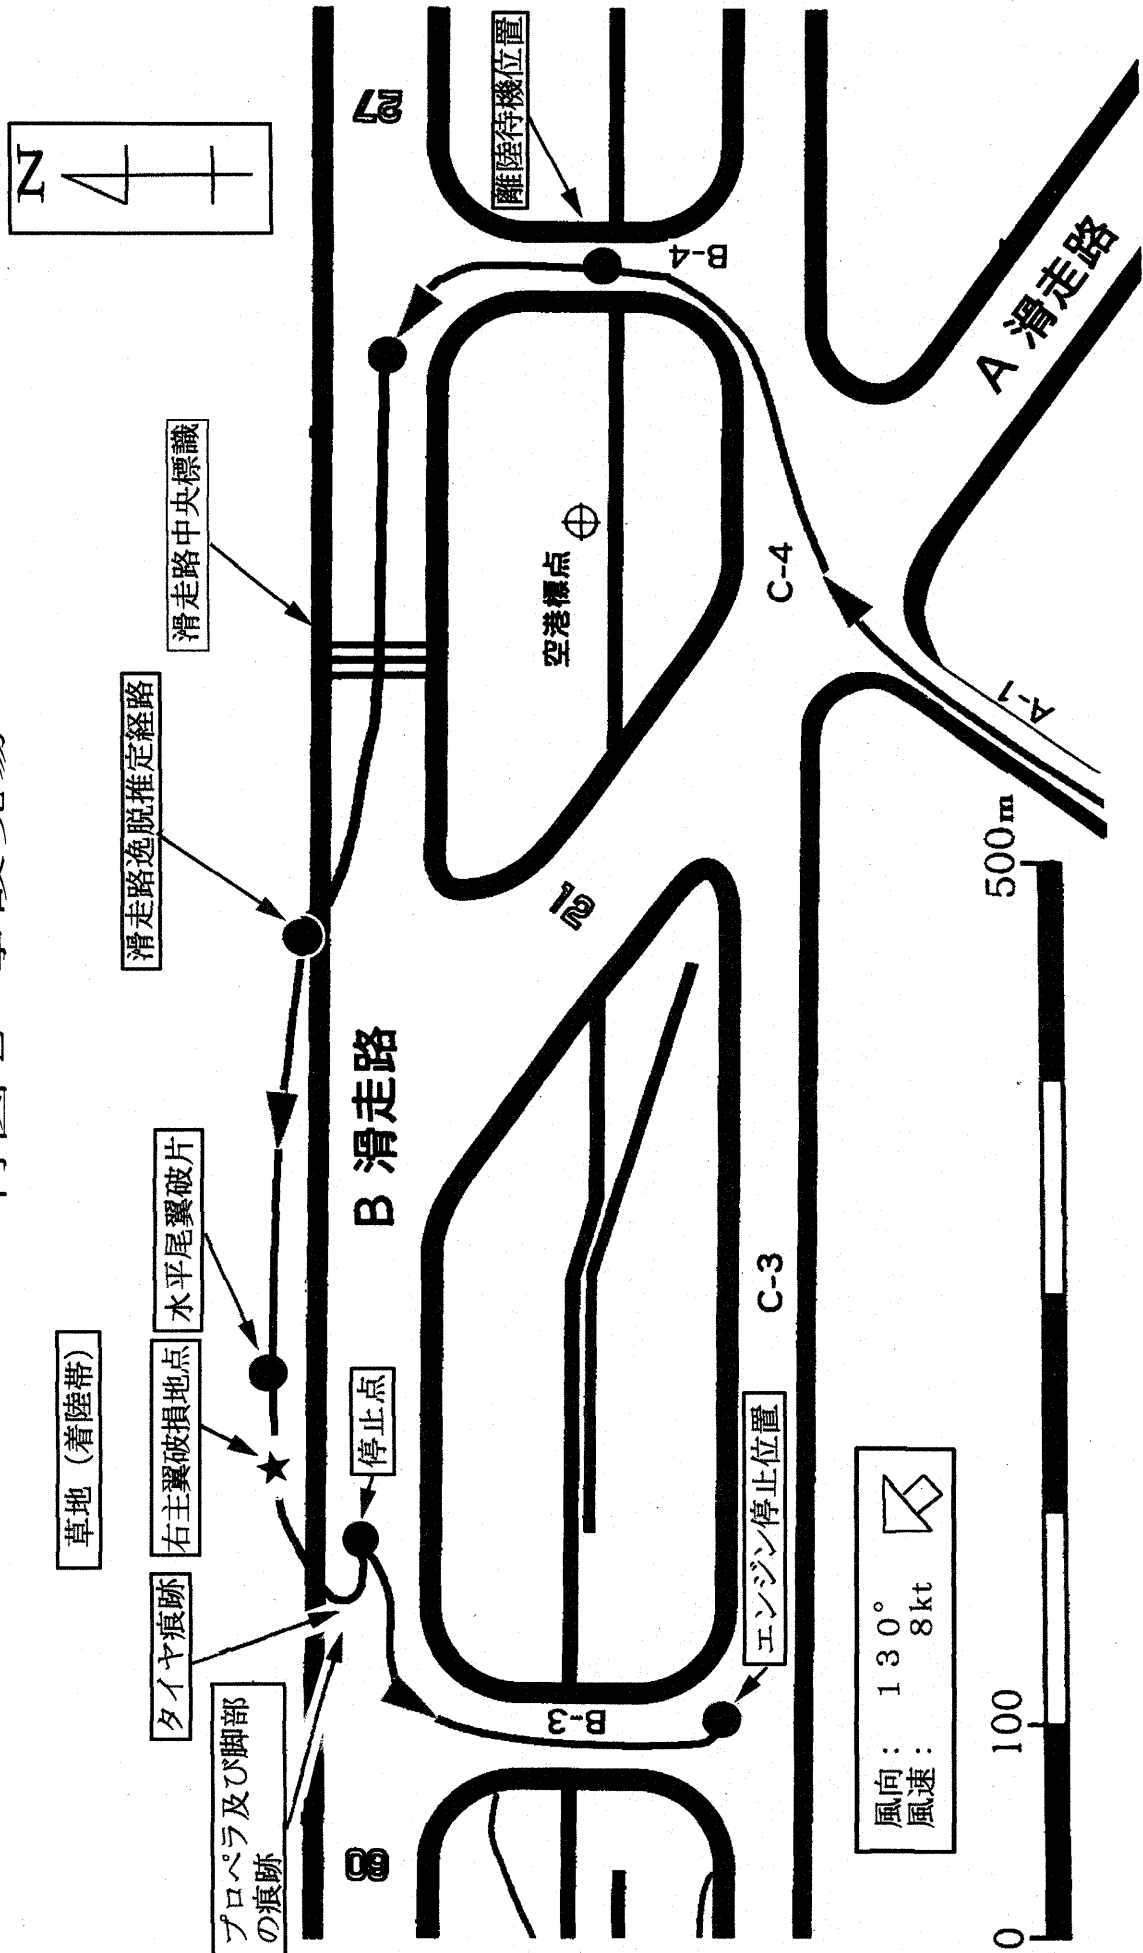
付図 2 事故現場

- ① 同機が滑走路から逸脱した痕跡及び同草地における接地痕跡は、不明であったが、左水平尾翼及び右主翼端の損傷部位に付着していた泥と草は、同草地のものと同じものであることが確認された。
- ② 同草地から左昇降舵の損傷した破片を回収した。
- ③ 北側着陸帯の草地から滑走路へ向かってタイヤの痕跡があった。
- ④ B-3誘導路の東約30mのB滑走路面上に、左主翼端、前脚及び右主輪の接地痕跡並びにプロペラの接触痕跡があった。

これらのことから、同機は、滑走路から逸脱し、左水平尾翼及び右主翼端が地面に接触した後滑走路に戻り、左主翼端が滑走路面に接触し、その後右主輪及び前輪が損傷・変形し、さらに横滑りしながらプロペラで滑走路面を叩き、機首を左に急激に偏向し、離陸方向と概ね反対方向の磁方位約070°方向に機首を向けて停止したものと推定される。

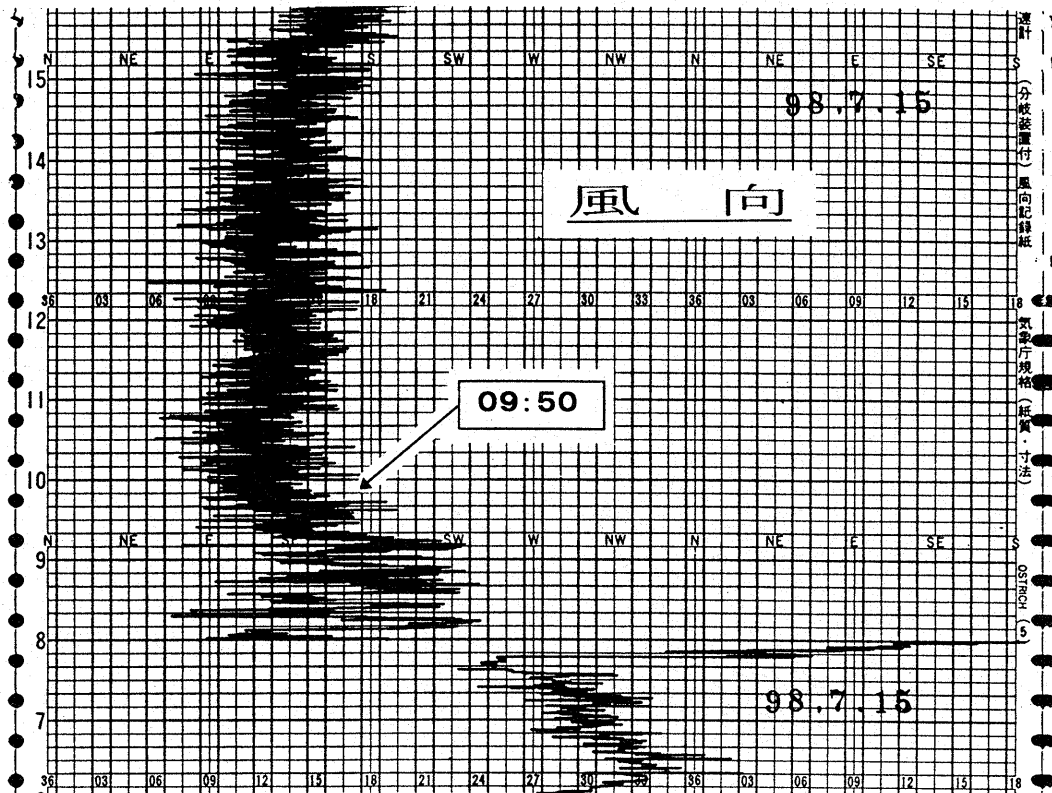
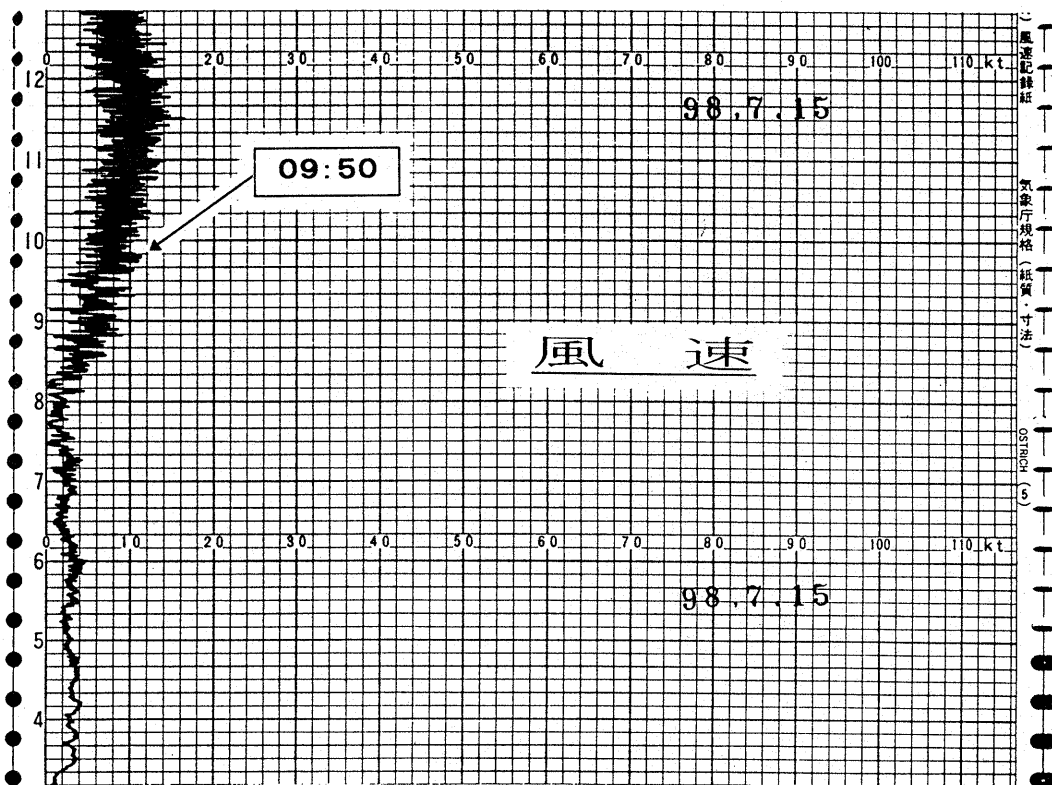
付図4 事故関連時間帯の自記紙の記録

2.7.3 仙台航空測候所の09時50分ごろの風向風速自記紙に記録された風向風速は、095~160°、7~11ktであった。

- 3.1.1 機長は、適法な航空従事者技能証明及び有効な航空身体検査証明を有していた。
- 3.1.2 同機は、有効な耐空証明を有し、所定の整備及び点検が行われていた。
- 3.1.3 事故当時の仙台空港の風向風速は、2.7.2及び2.7.3で述べたとおりであり、B滑走路27では、左後方からの背風であったものと推定される。
- 3.1.4 機長の口述及び事故発生時間帯の風の状況から、機首は左へ偏向する傾向にあり、機長は離陸滑走当初から右ラダーを使用し、操縦桿は左へ操舵していたものと推定される。また、同機は、プロペラの後流の特性から、離陸のため出力を増加するにつれて、機首が左へ偏向する傾向にあり、機体は右へ滑り易い状態にあったと推定される。

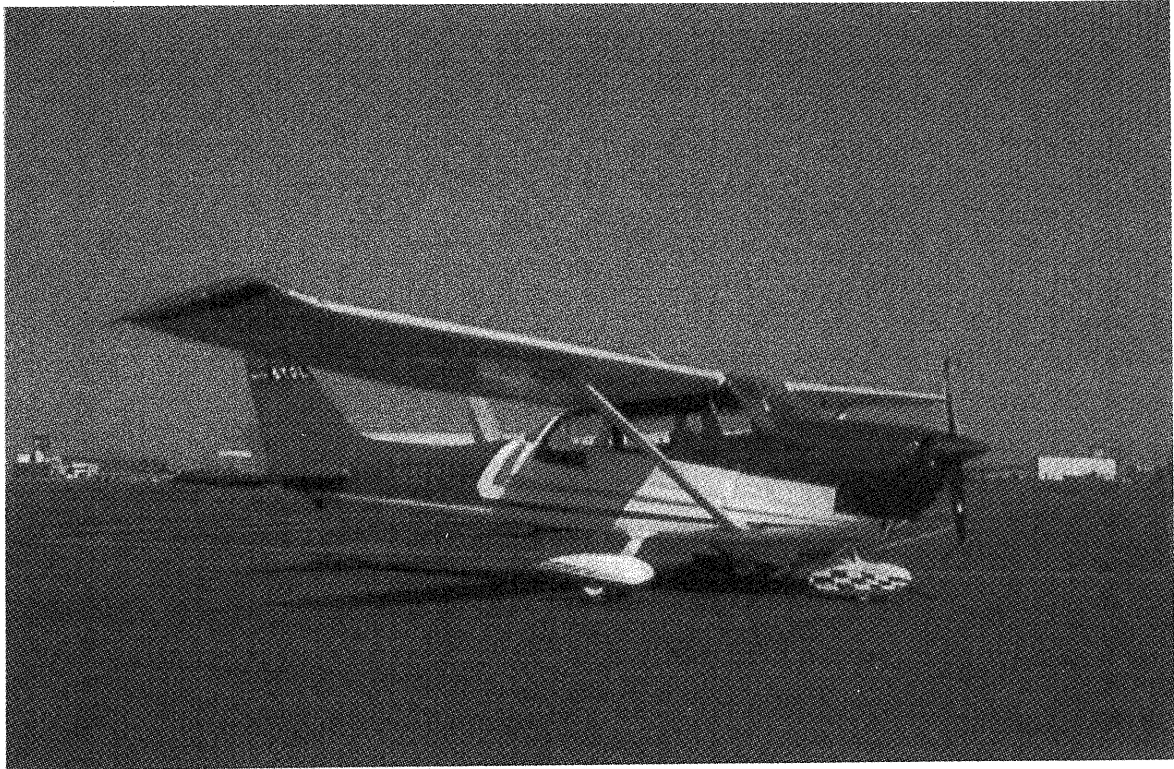
写真 1 事故機

北日本航空株式会社所属セスナ式172Lロバートソン型JA3602は、平成10年7月15日、写真撮影のため、仙台空港を滑走路27で離陸滑走中、09時50分ごろ、滑走路を逸脱した際、右主翼を地面に接触させ、機体を損傷した。

プロペラ	湾曲
主翼端	破損
前脚	破損
右主輪	破損

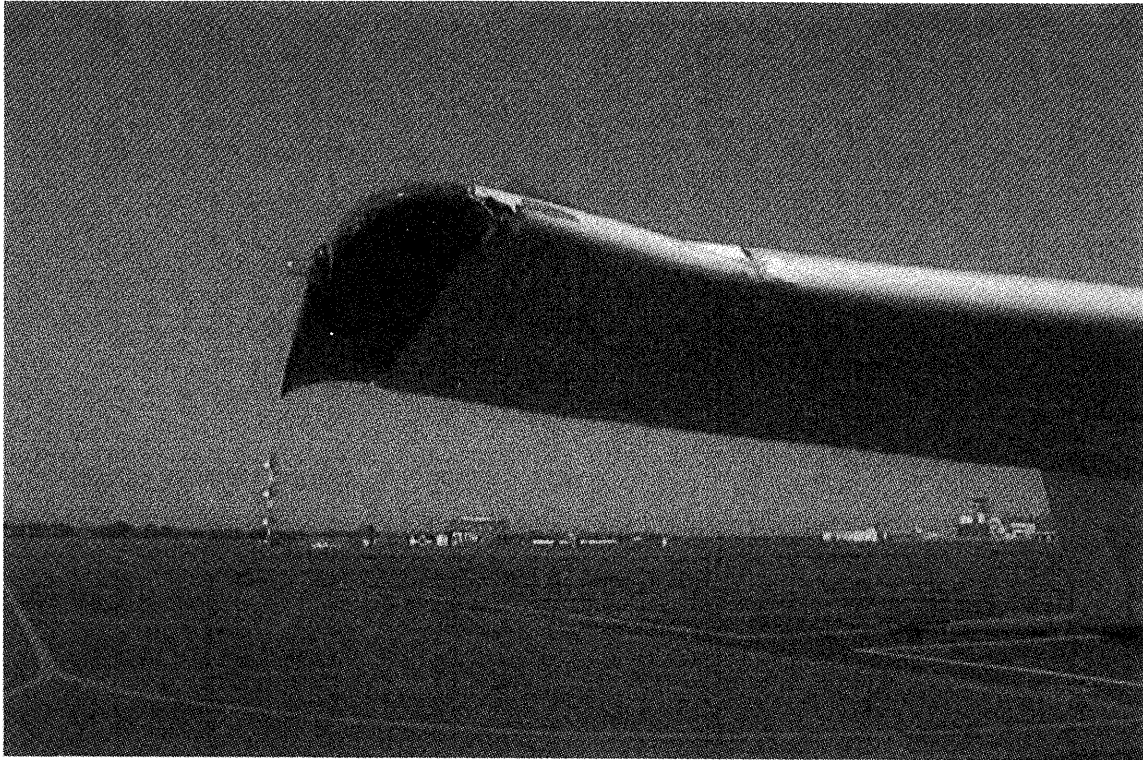
写真3 右主翼端破損状況

- (3) プロペラ・ブレードの一方は前方に、他方は後方に湾曲し、擦傷が認められた。
- (4) 右主翼は、翼端から約40cmの部位で上方に屈曲変形し、翼端が破損しており、破損部位に泥と草が付着していた。
左主翼は、翼端下面に擦傷が認められた。

3.1.6 2.8.1で述べた現場調査の結果及び機長の口述から、同機は草地に入った時点では、速度も増加し、舵も効き始めたため、機体が左へ傾いたまま、更に機首上げとなり、左水平尾翼を地面に接触させ、この反動と左後方からの風の影響により、右主翼を地面に強く接触してこれを損傷し、その後、左ラダーの効きにより、左に偏向し、浮揚寸前の状態で滑走路に戻ったものと推定される。

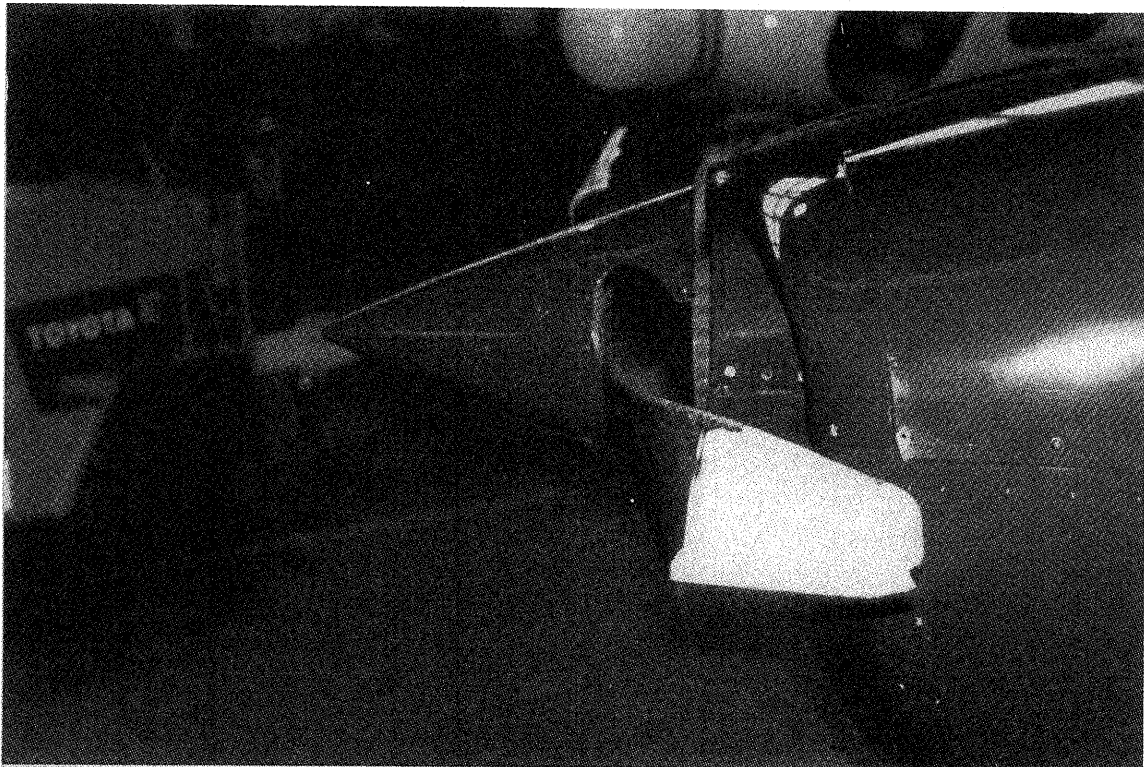
写真4 プロペラ破損状況

3.1.7 その後、同機は、左主翼端を滑走路面に接触させ、さらに、右外側へ滑った状態で前脚と右主輪を滑走路に激しく接地して、プロペラ及び脚部を損傷し、急激に機首を左に偏向し、停止したものと推定される。
