**航空事故調査報告書**  
**大阪航空株式会社所属**  
**セスナ式TU206F型JA3672**  
**八尾空港**  
**平成10年5月22日**

平成10年11月5日  
航空事故調査委員会議決  
委員長 相原康彦  
委員 勝野良平  
委員 加藤晋  
委員 水町守志  
委員 山根皓三郎

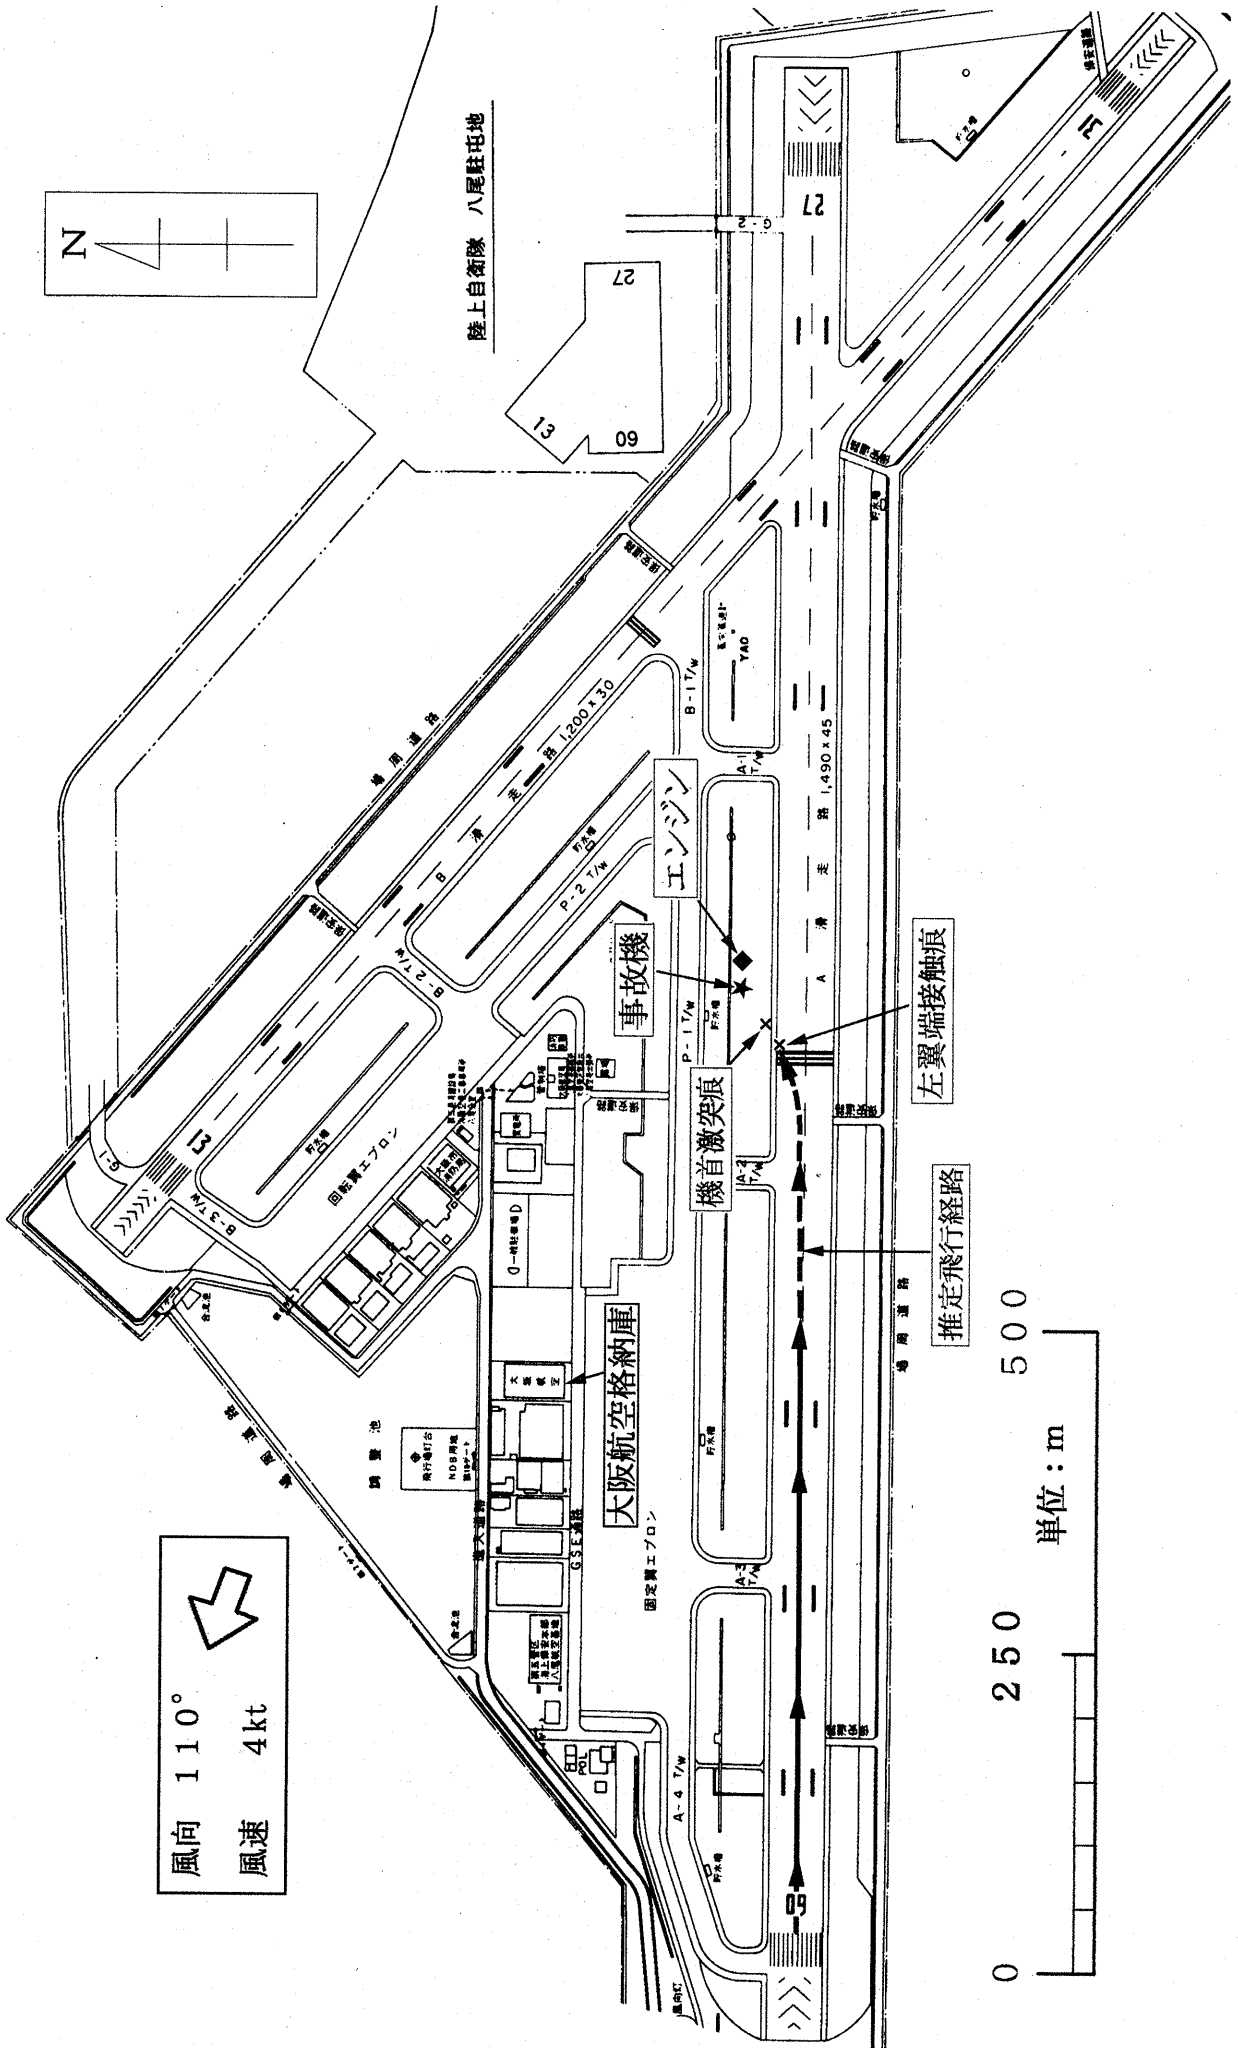
付図1 事故現場見取図  
(八尾空港)

滑走路09中央標識の左端付近の路面に、左主翼先端の接触痕があり、その接触痕の始点を基点として、方位約60度、約30mの所に機首の激突痕があり、同方位、約70mの所に機体から分離したエンジンとプロペラがあった。また、方位約50度、約50mの所には、機体が機首を約270度の方向に向けて裏返しになり、尾翼部はねじ切れて垂直尾翼が上になっていた。

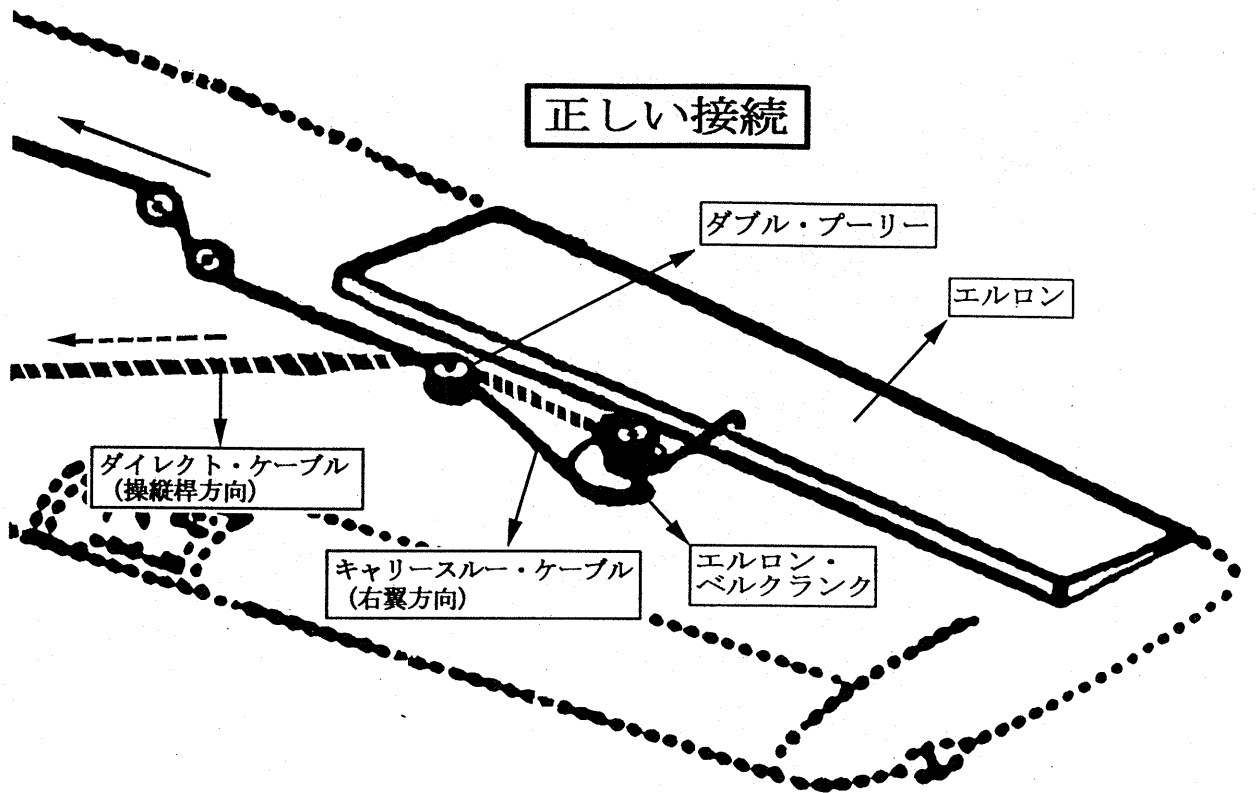
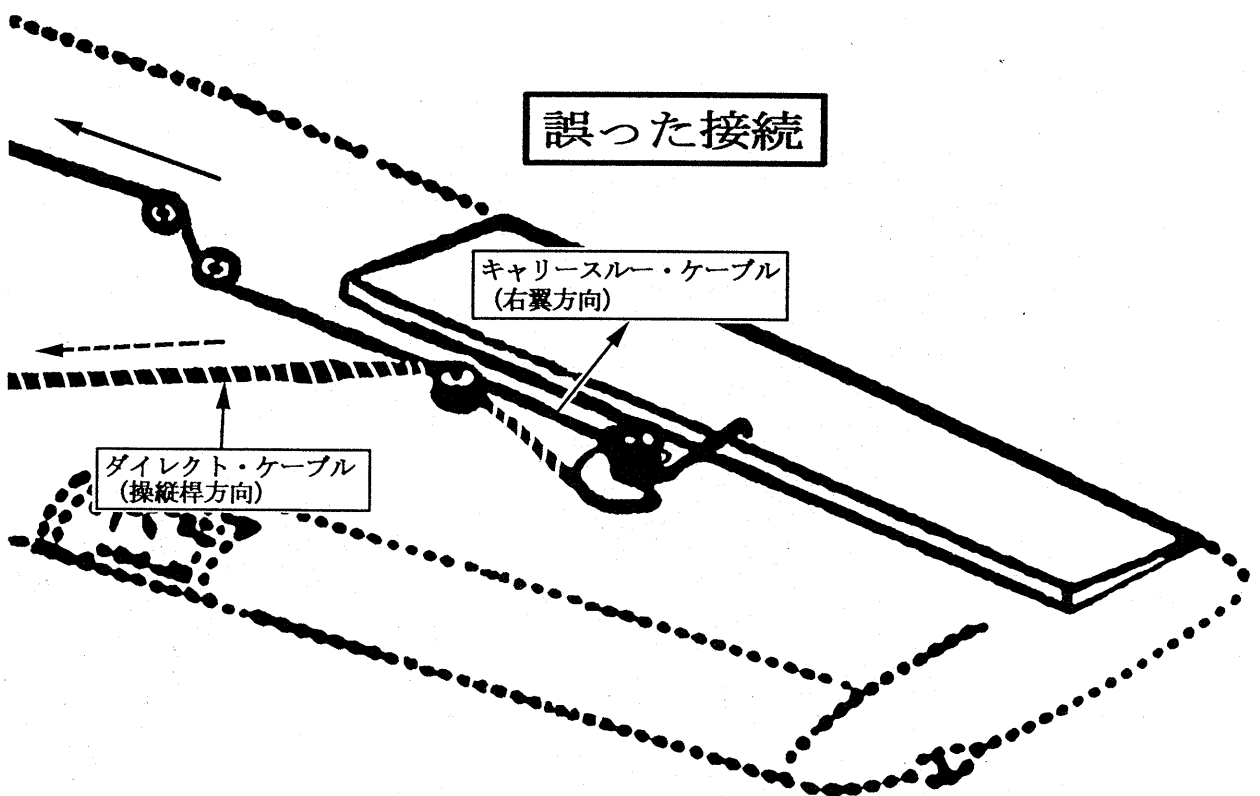
付図3 セスナ式206型のエルロン・コントロール・ケーブル接続図

左右主翼の外板を切除し、操縦系統を調査したところ、両主翼ともエルロン・コントロール・ケーブル（ダイレクト・ケーブル、キャリースルー・ケーブル）がエルロン・ベルクランクに正規の状態とは逆に接続されていた。

2月16日の当該ケーブルの引き出し時には、糸がその代わりに配置され、それにはケーブル名が表示された。しかし、4月20日に、その糸を使って当該ケーブルを主翼内に引き込んで再配置し、糸を除去した時、エルロン・ベルクランクに接続されるべきケーブル端には、接続先を指示する表示が付けられなかった。

(2) エルロン・ベルクランクは、2月24日に点検のために取卸され、5月6日に再取付けされた。

(3) エルロン・コントロール・ケーブルは、5月8日に、エルロン・ベルクランクへの接続を含め、すべての接続と張力調整が行われた。同日、操縦輪が操作され、エルロンの作動方向が正しいか確認された。

本事故は、同機のエルロン・ベルクランクにエルロン・コントロール・ケーブルが逆に接続されていたため、操縦輪の操作とエルロンの動きが逆になって操縦困難となり、墜落したことによるものと推定される。

操縦系統等の重要な系統を含む重整備を実施した場合は、誤作業を誘起しないよう及び誤作業を確実に発見できるよう、作業記録及び作業工程管理を適切かつ確実に行う必要がある。

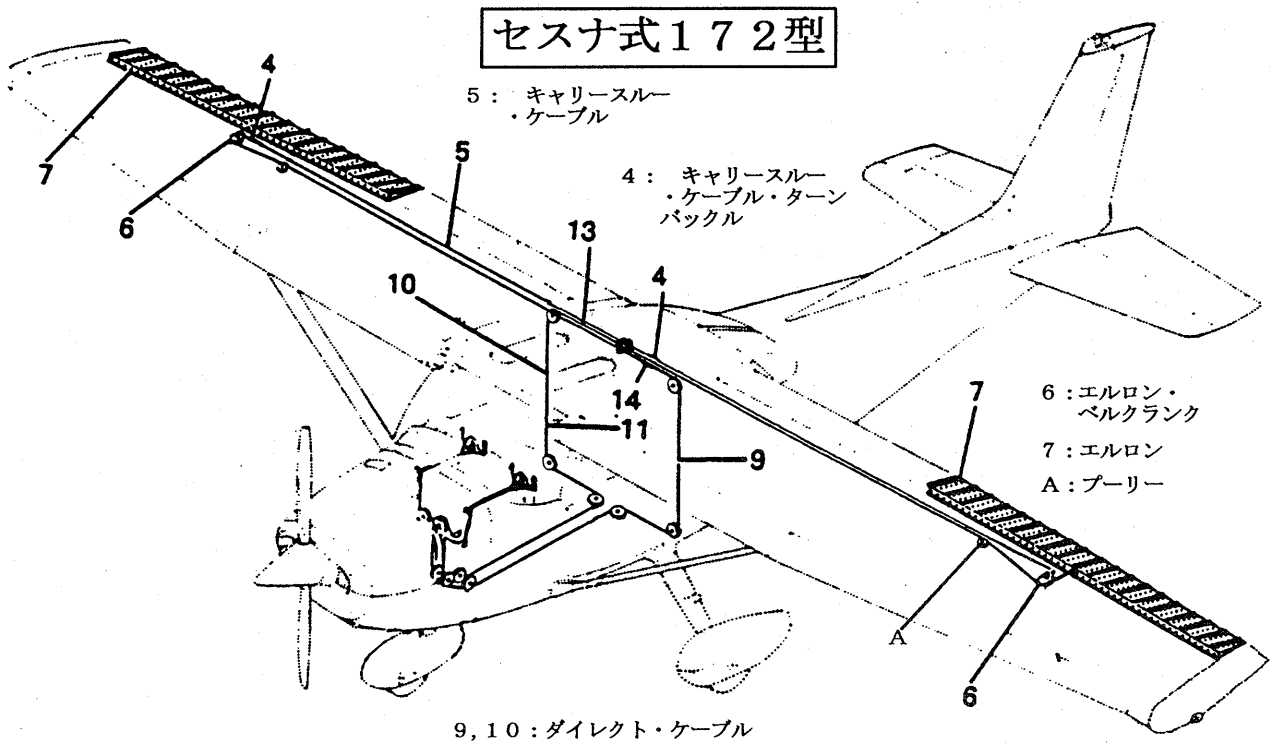
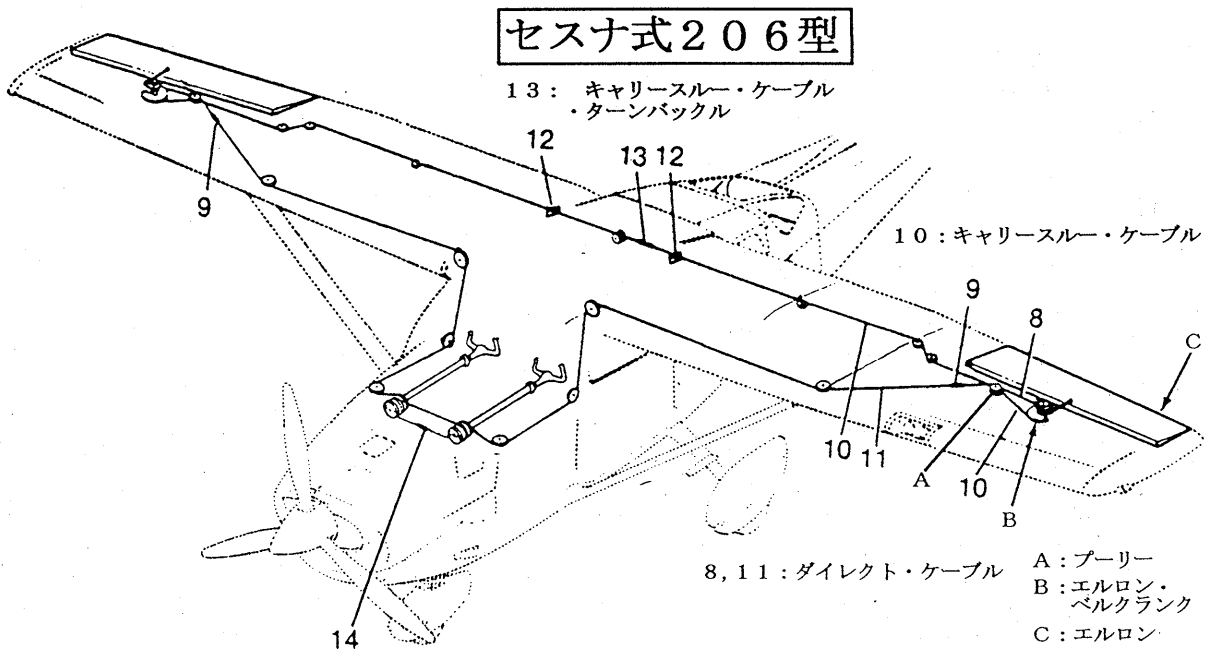
付図4 セスナ式172型と同206型の  
エルロン・コントロール・ケーブル  
接続比較

2.10.1 セスナ式172型と同206型のエルロン・コントロール・ケーブル経路を比較すると、エルロン・ベルクランク手前のプーリーを2本のケーブルが通るとき、主翼後縁側のケーブルは、同172型では直線的にエルロン・ベルクランクに

接続されるが、同206型の当該ケーブルは、屈折して一方のケーブルを交差した後、エルロン・ベルクランクに接続される。

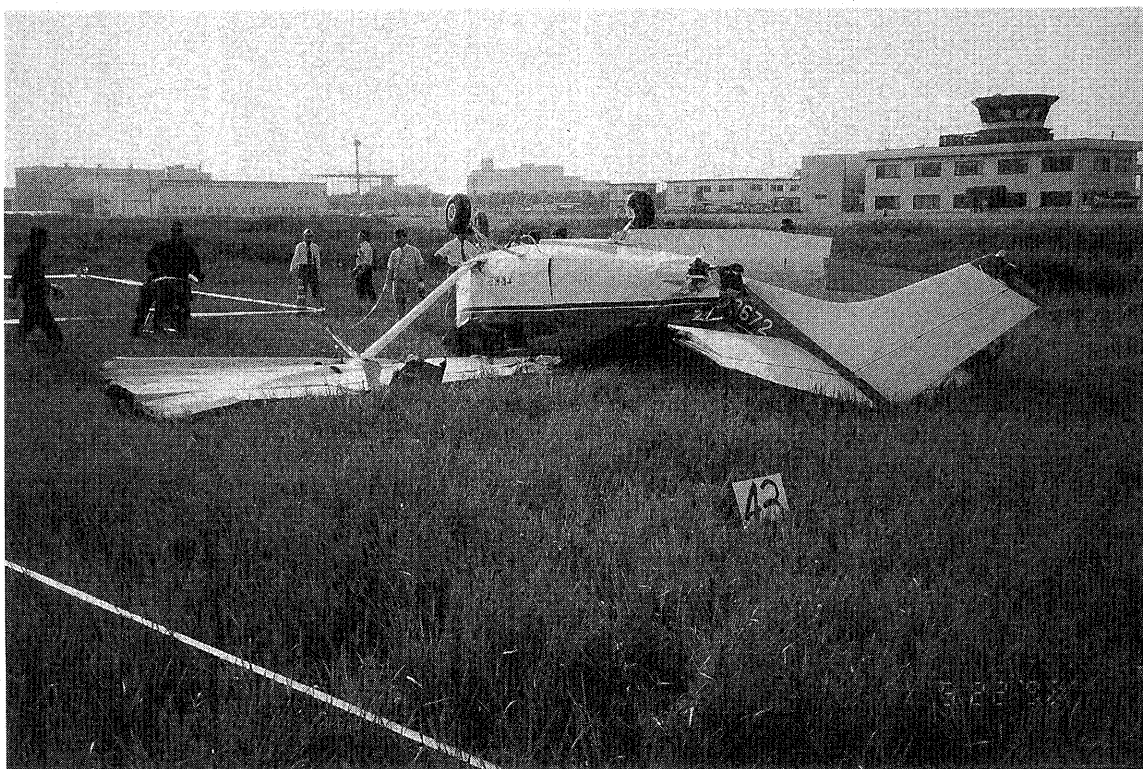
写真 1 事故機

左主翼は、翼根から折れて胴体後方に胴体と平行になり、フラップ及びエルロンの後縁が上を向いていた。その翼端は、墜落時、最初に路面に接触したため、右主翼端に比べ大きく破損していた。右主翼は折損することなく、胴体と同じく裏返しの状態であった。

胴体尾部は、垂直尾翼を上にして、垂直安定板の最前方部でねじ切れていた。

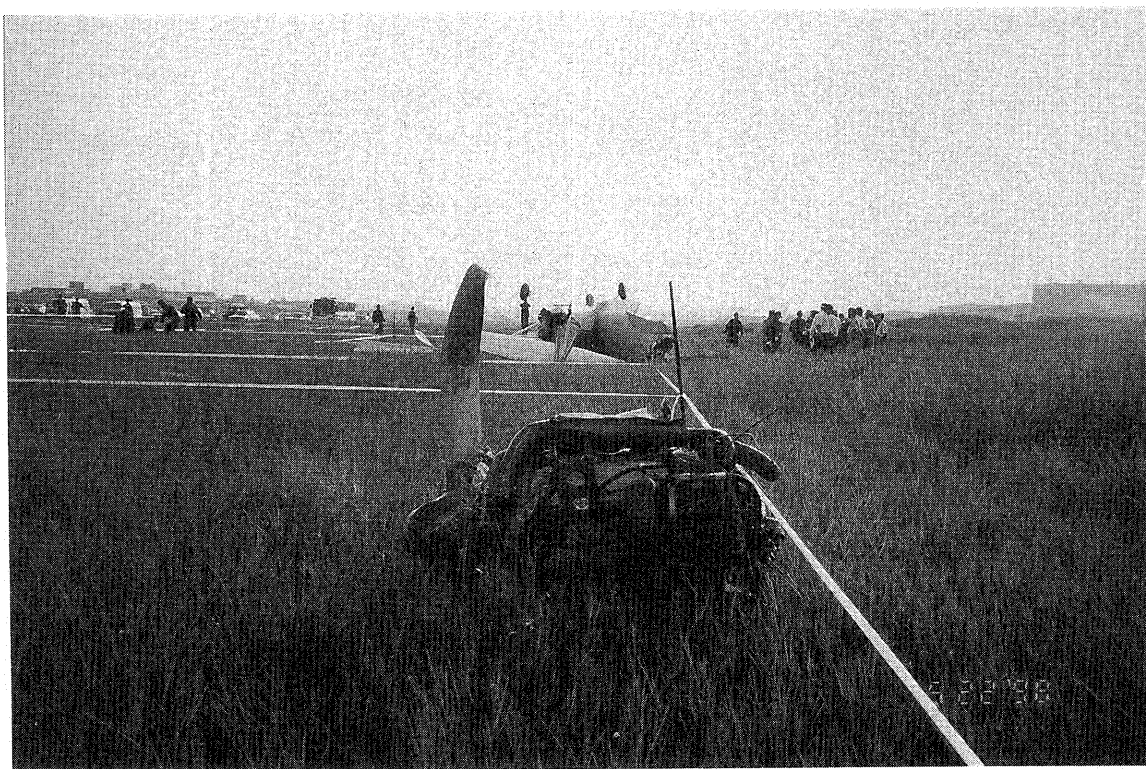
写真 2 事故機のエンジン

エンジンは機体から分離して約40m転がったため、過給器系統のタービン及び配管等の部品の半分程度が外れて無くなっており、エンジン本体全面にわたり多数の打痕が認められた。プロペラはエンジンに取り付いており、スピナーには地面と激突した打痕があり、3本のブレードは各々の中間部分から湾曲し、その内1本のブレードの先端は機体進行方向に大きく曲がっていた。
