航空事故調査報告書
個人所属
セスナ式177RG型JA3691
滋賀県琵琶湖
平成10年4月20日

平成10年12月3日
航空事故調査委員会議決
委員長 相原康彦
委員 勝野良平
委員 加藤晋
委員 水町守志
委員 山根皓三郎

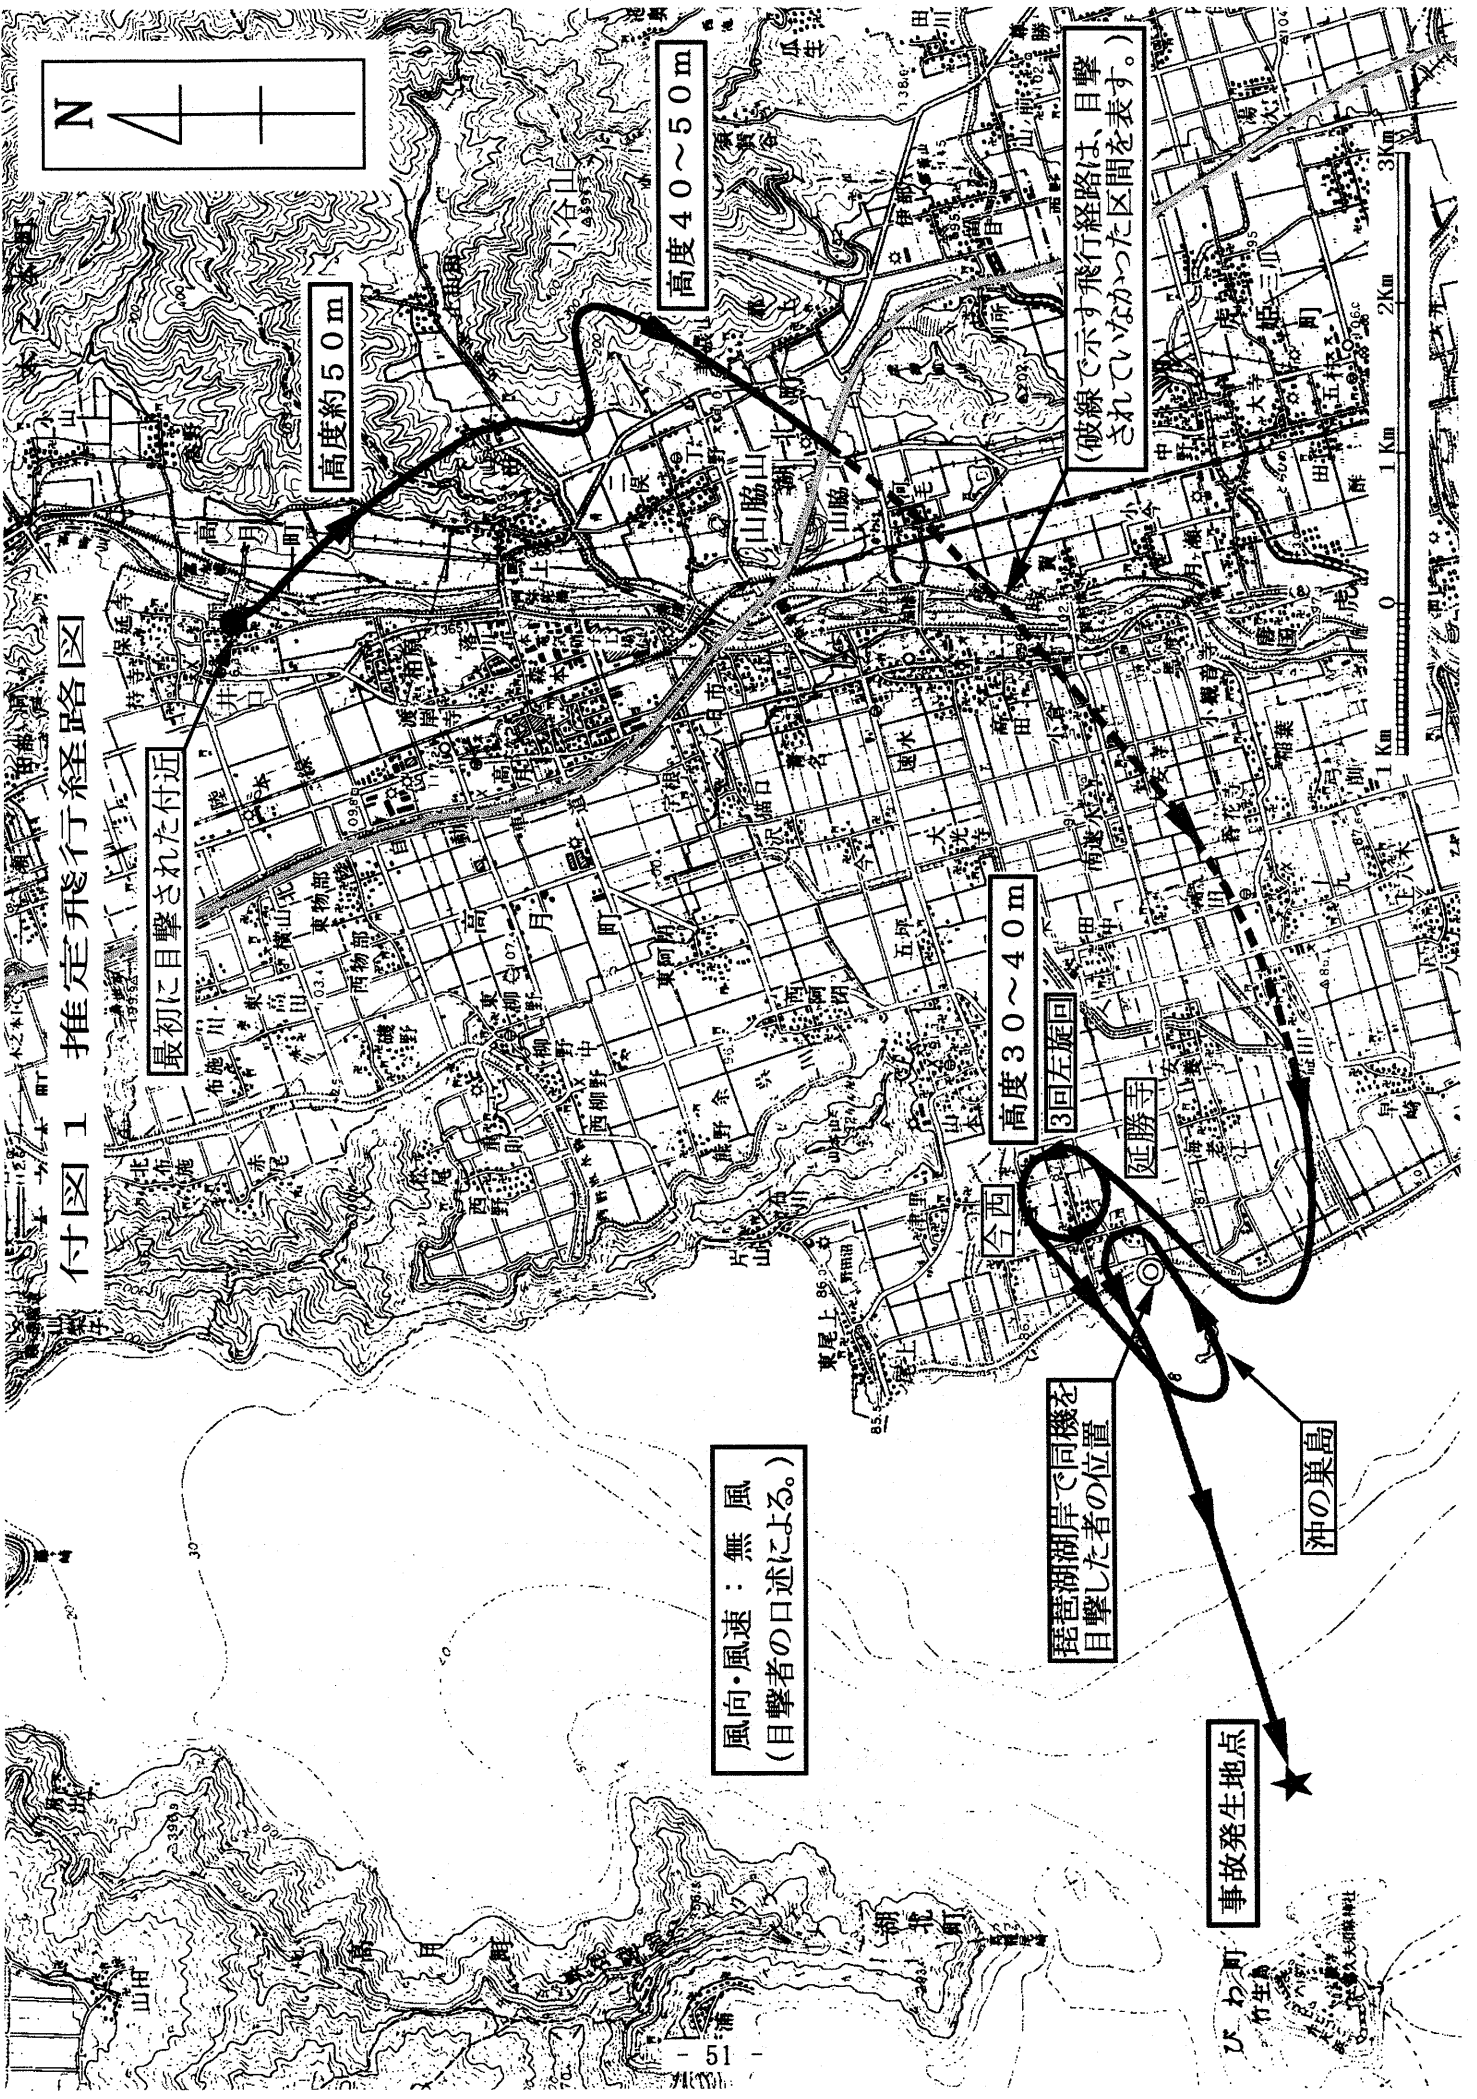
付図1 推定飛行経路図

3.1.11 同機は、琵琶湖の湖岸より竹生島へ向けて湖面上を低高度で飛行中、湖面に接触して墜落したものと推定される。

事故発生当時、風はほとんどなく、湖面はないでいたものと推定されることから、2.11.2で述べたように、高度判断を誤りやすい状況にあったものと推定される。このことから、同機は、高度判断を誤ったことが考えられる。

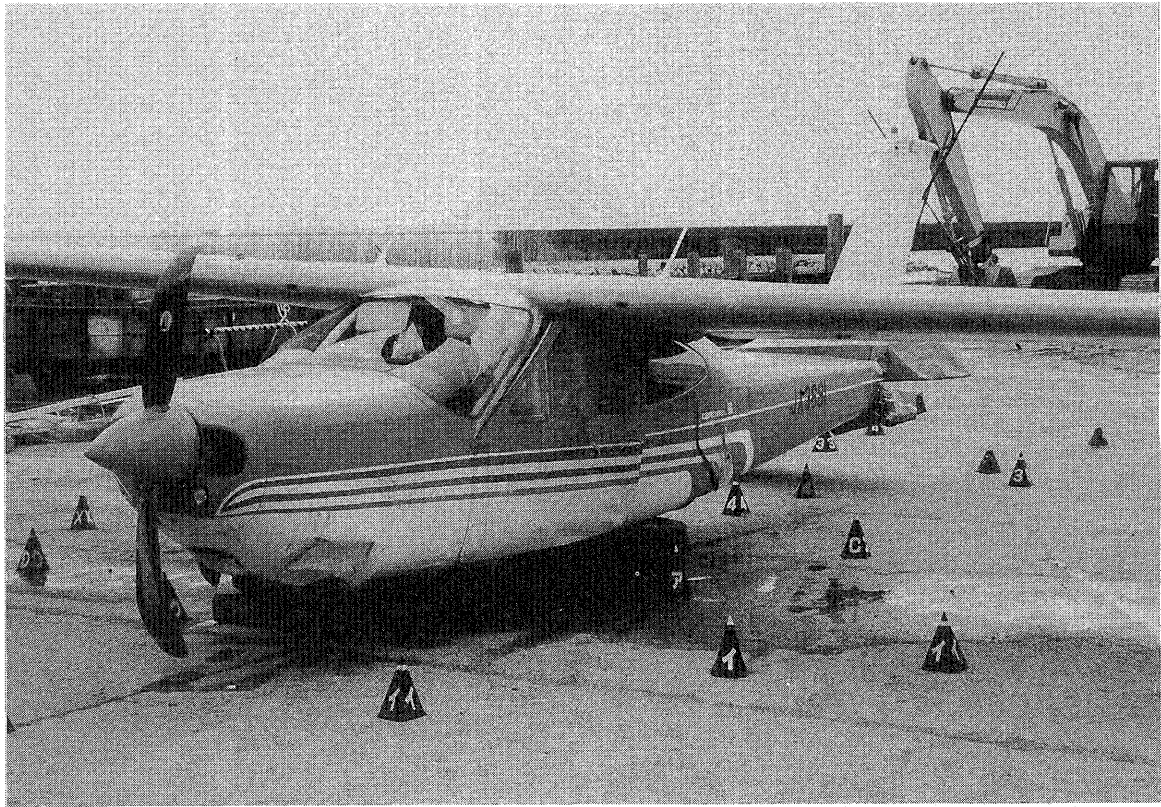
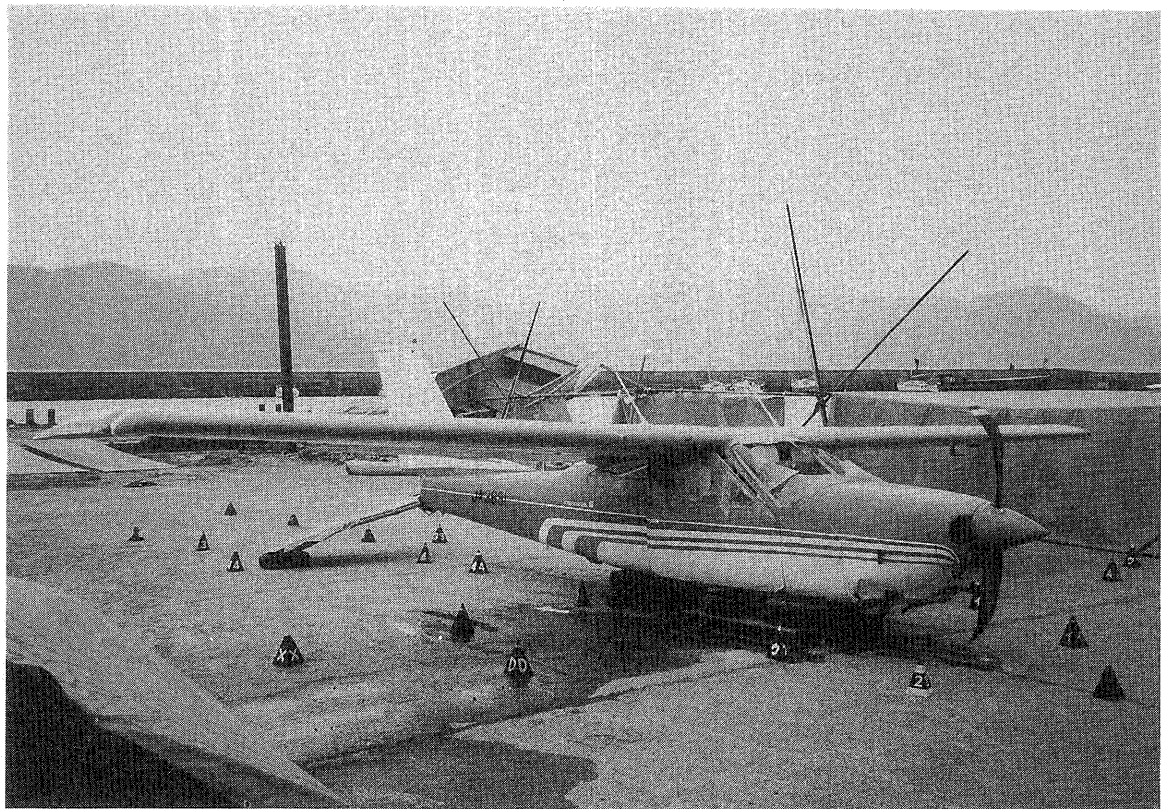
写真 1 事故機 (引揚後)

2.10.1 機体の損壊及び調査（写真1、2及び3参照）

同機の損壊は、胴体前方下面及びスタビレーター部分に集中していた。

- ① 風防ガラスは中央部が破損し、周辺部には外側に向いてリテイナー及びシールで支えられているものがあつた。
- ② 左側ドアは、外板に斜めの皺が寄っており、ドア・ラッチがロック状態のまま開放していた。また、胴体側のラッチ・カバー上部にはドア側ラッチ・ボルトによって外側から受けた損傷があり、ドア後方の内張りがめくれ上がっていた。
- ③ 胴体下面の外板及び構造部材は、前輪収納部から後方及び胴体内部に向け、幅約25cm（内側左右ストリンガー間）、長さ約1mにわたり破損していた。

また、胴体左側下面に凹んだ部分があつた。

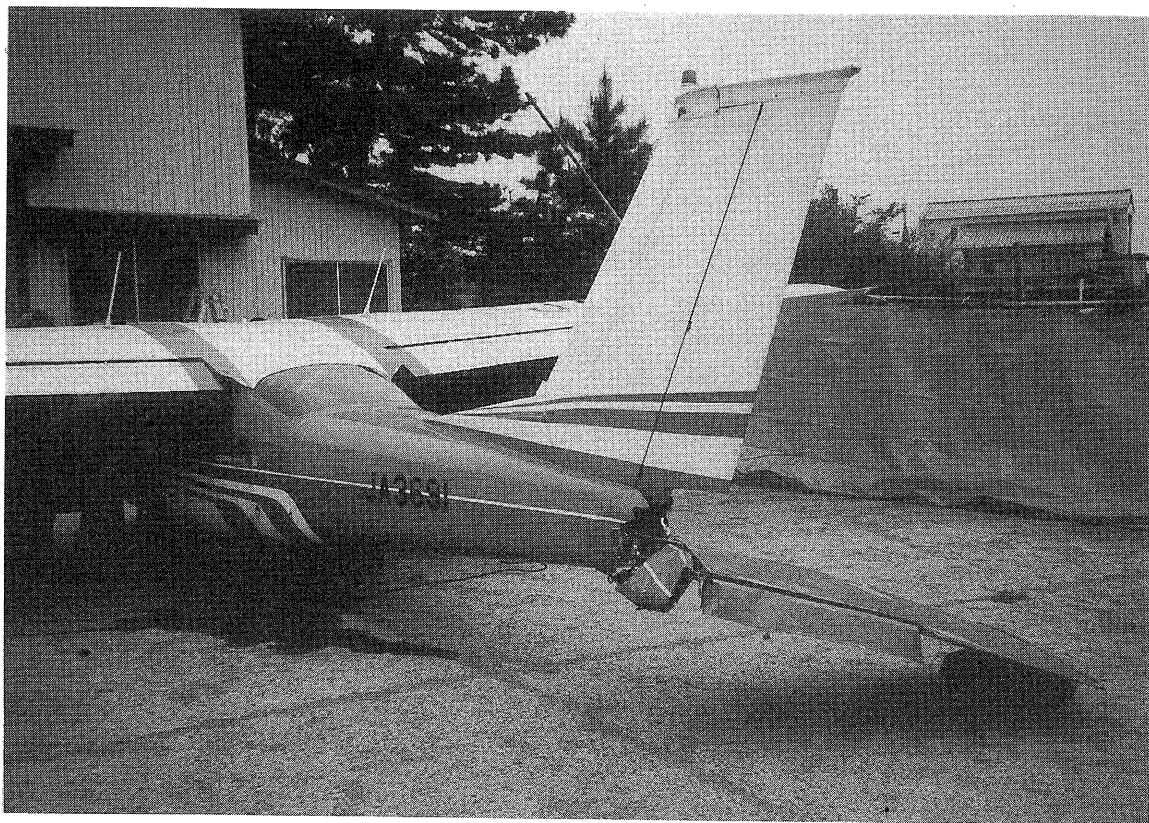
写真2 スタビレーター

① 左側スタビレーターは、前方から後方に向かって破断し、失われており、スタビレーター側のフィッティングのみが機体側への取付けボルトと共に残存していた。

また、左側スタビレーター・トリム・タブも取付けブラケットを残して失われていた。

② 右側スタビレーター及びトリム・タブは、下面が前方及び下方から圧力を受けて変形しており、翼端下面は破損していた。機体側ブラケットのボルト孔は破断しており、機体側との取付けボルトは、スタビレーター側に取り付いていた。

右側スタビレーターは、バランス・ウエイト・アームが機体構造部材に支えられる状態で残存していた。

3.1.5 スタビレーターの破損は、尾翼が湖面に接した際の湖面に打ちつける着水衝撃及び後方への流水動圧により生じ、左側スタビレーターは翼根元で前方から後方へ破断して失われ、右側スタビレーターは下面に大きな衝撃を受けるとともに、後方に強く引っ張られて機体との取付部を破断したものと推定される。

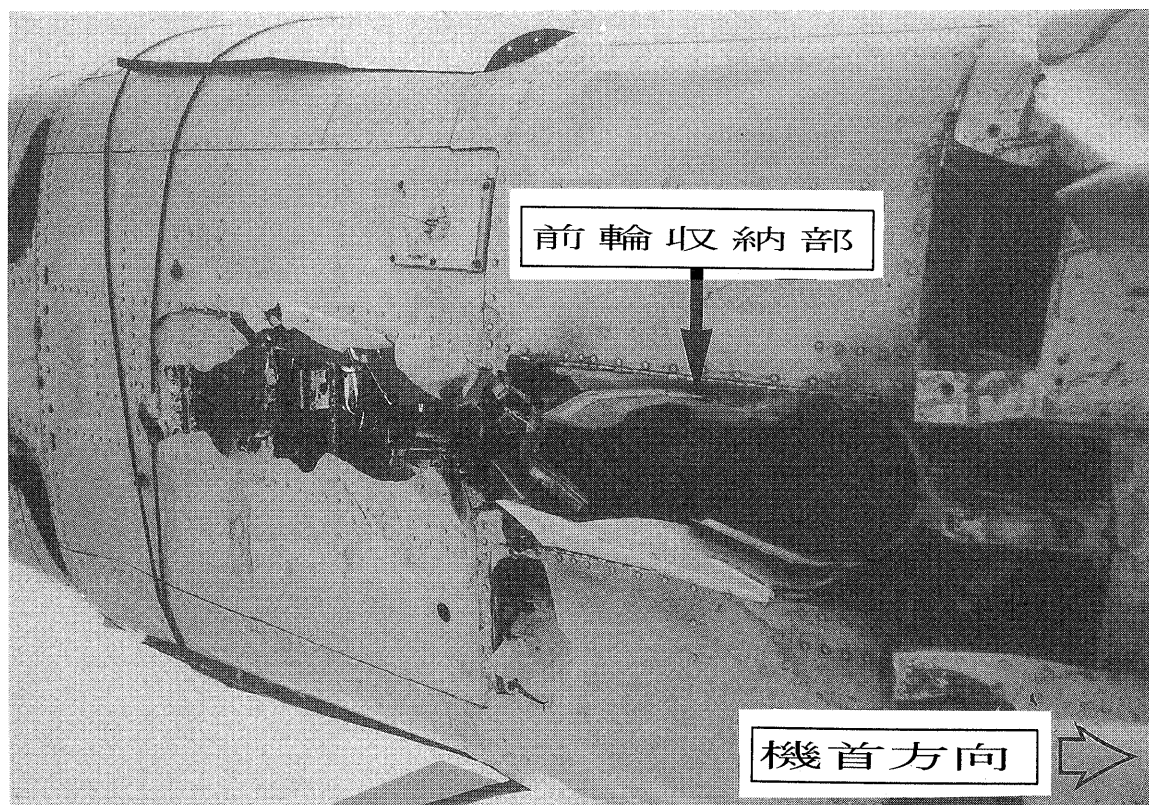
写真3 胴体前方下面の破損

また、前脚ドア及び前脚収納部後方の機体構造の破断及び破損は、機首下面が湖面に接した際に、着水衝撃及び機体速度に対応した流水動圧による大きな圧力が、前脚収納部にかかったために生じたものと推定される。
