航空事故調査報告書
日本航空株式会社所属
ダグラス式DC-10-40型JA8539
ホノルルの西北西約1,130nmの上空
平成10年9月27日

平成10年12月17日
航空事故調査委員会議決
委員長 相原康彦
委員 勝野良平
委員 加藤晋
委員 水町守志
委員 山根皓三郎

1.1 航空事故の概要

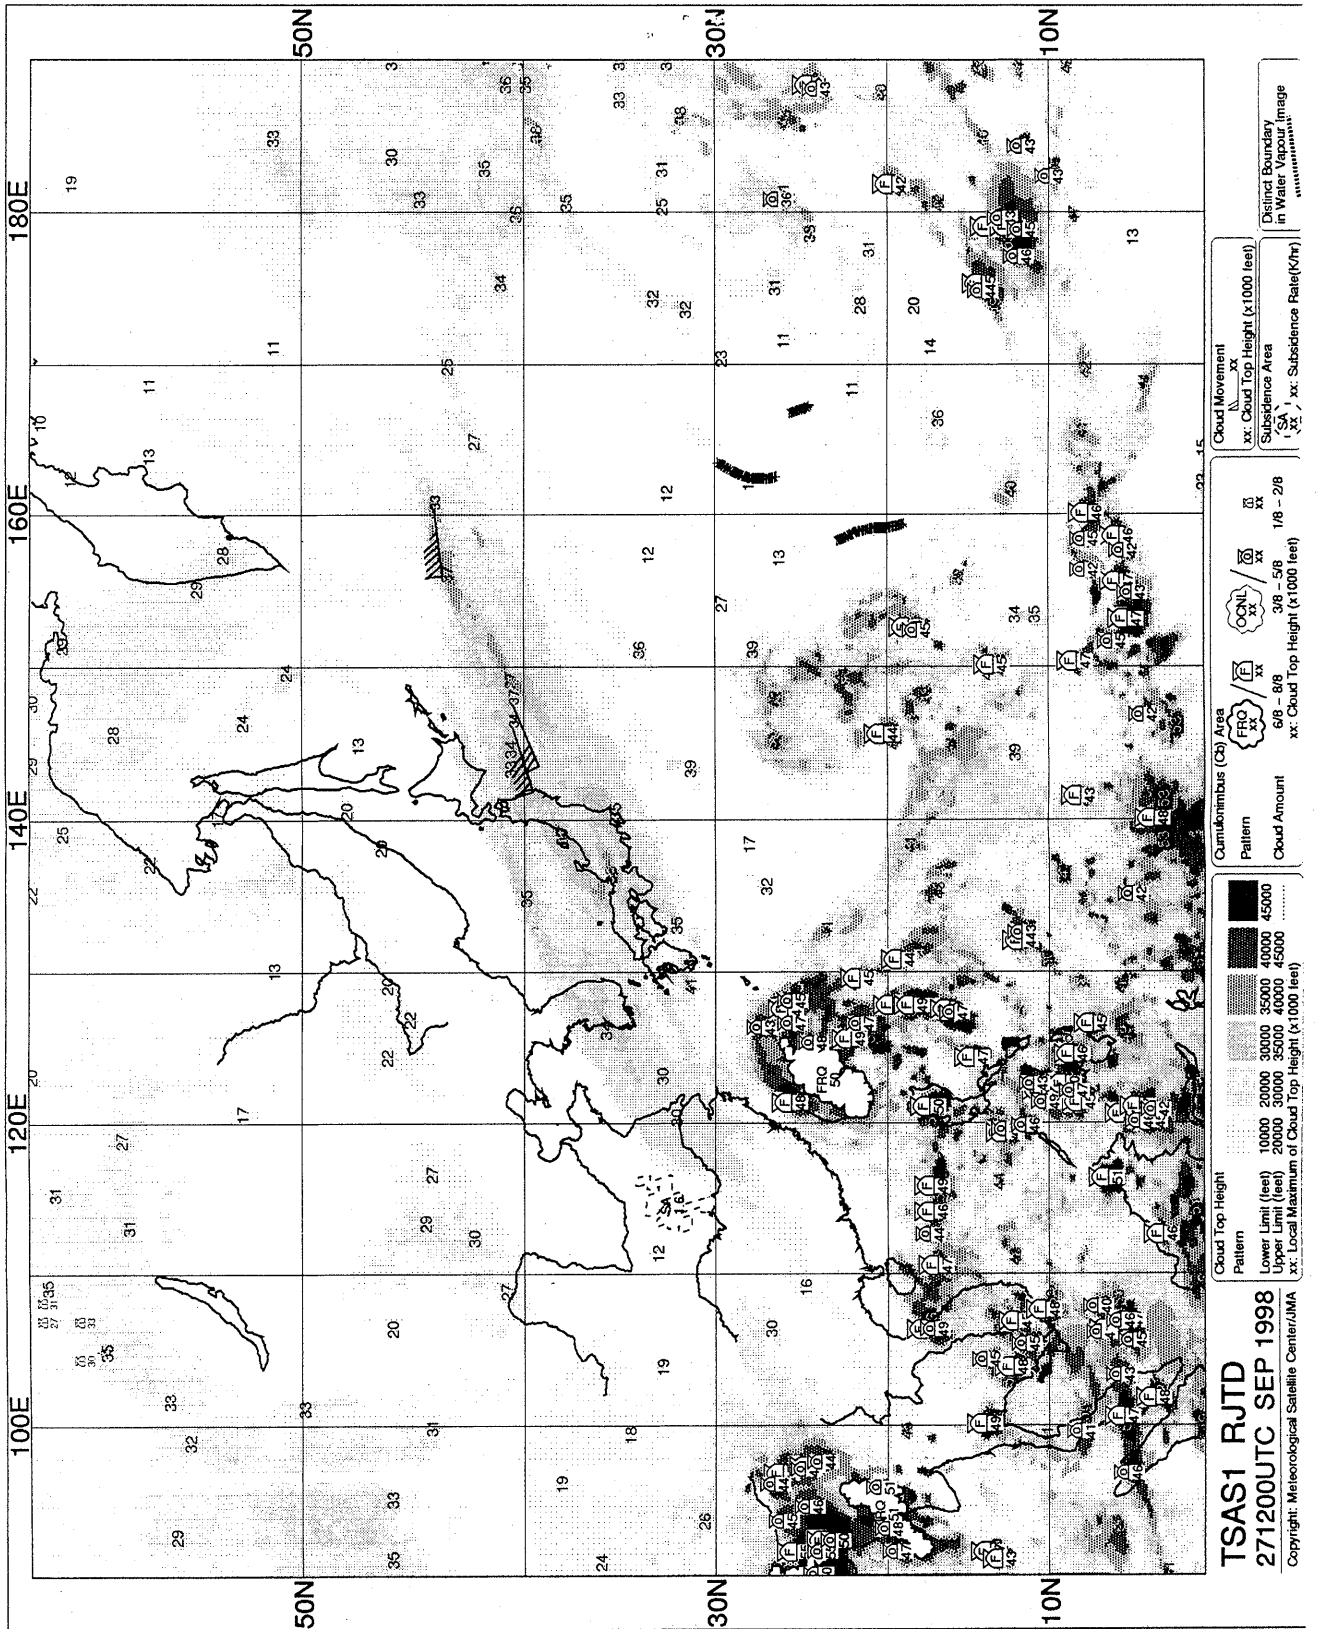
付図2 広域雲解析情報図
(9月27日12時協定世界時)

また、27日12時、13時(UTC)の広域雲画像情報図をみると、事故発生場所付近には、低気圧に伴う積乱雲が散在しており、雲頂高度の高いものは43,000ftに達していた。

3.1.1 広域雲解析情報図（12時及び13時UTC）によれば、東経170度から西経170度までの同機の飛行経路には、36,000ft及び43,000ft程度の高さを持った積乱雲があり、それらの雲に伴う絹雲系の雲が存在していたことから、同機は、それら積乱雲を避けながら飛行をしていたものと推定される。

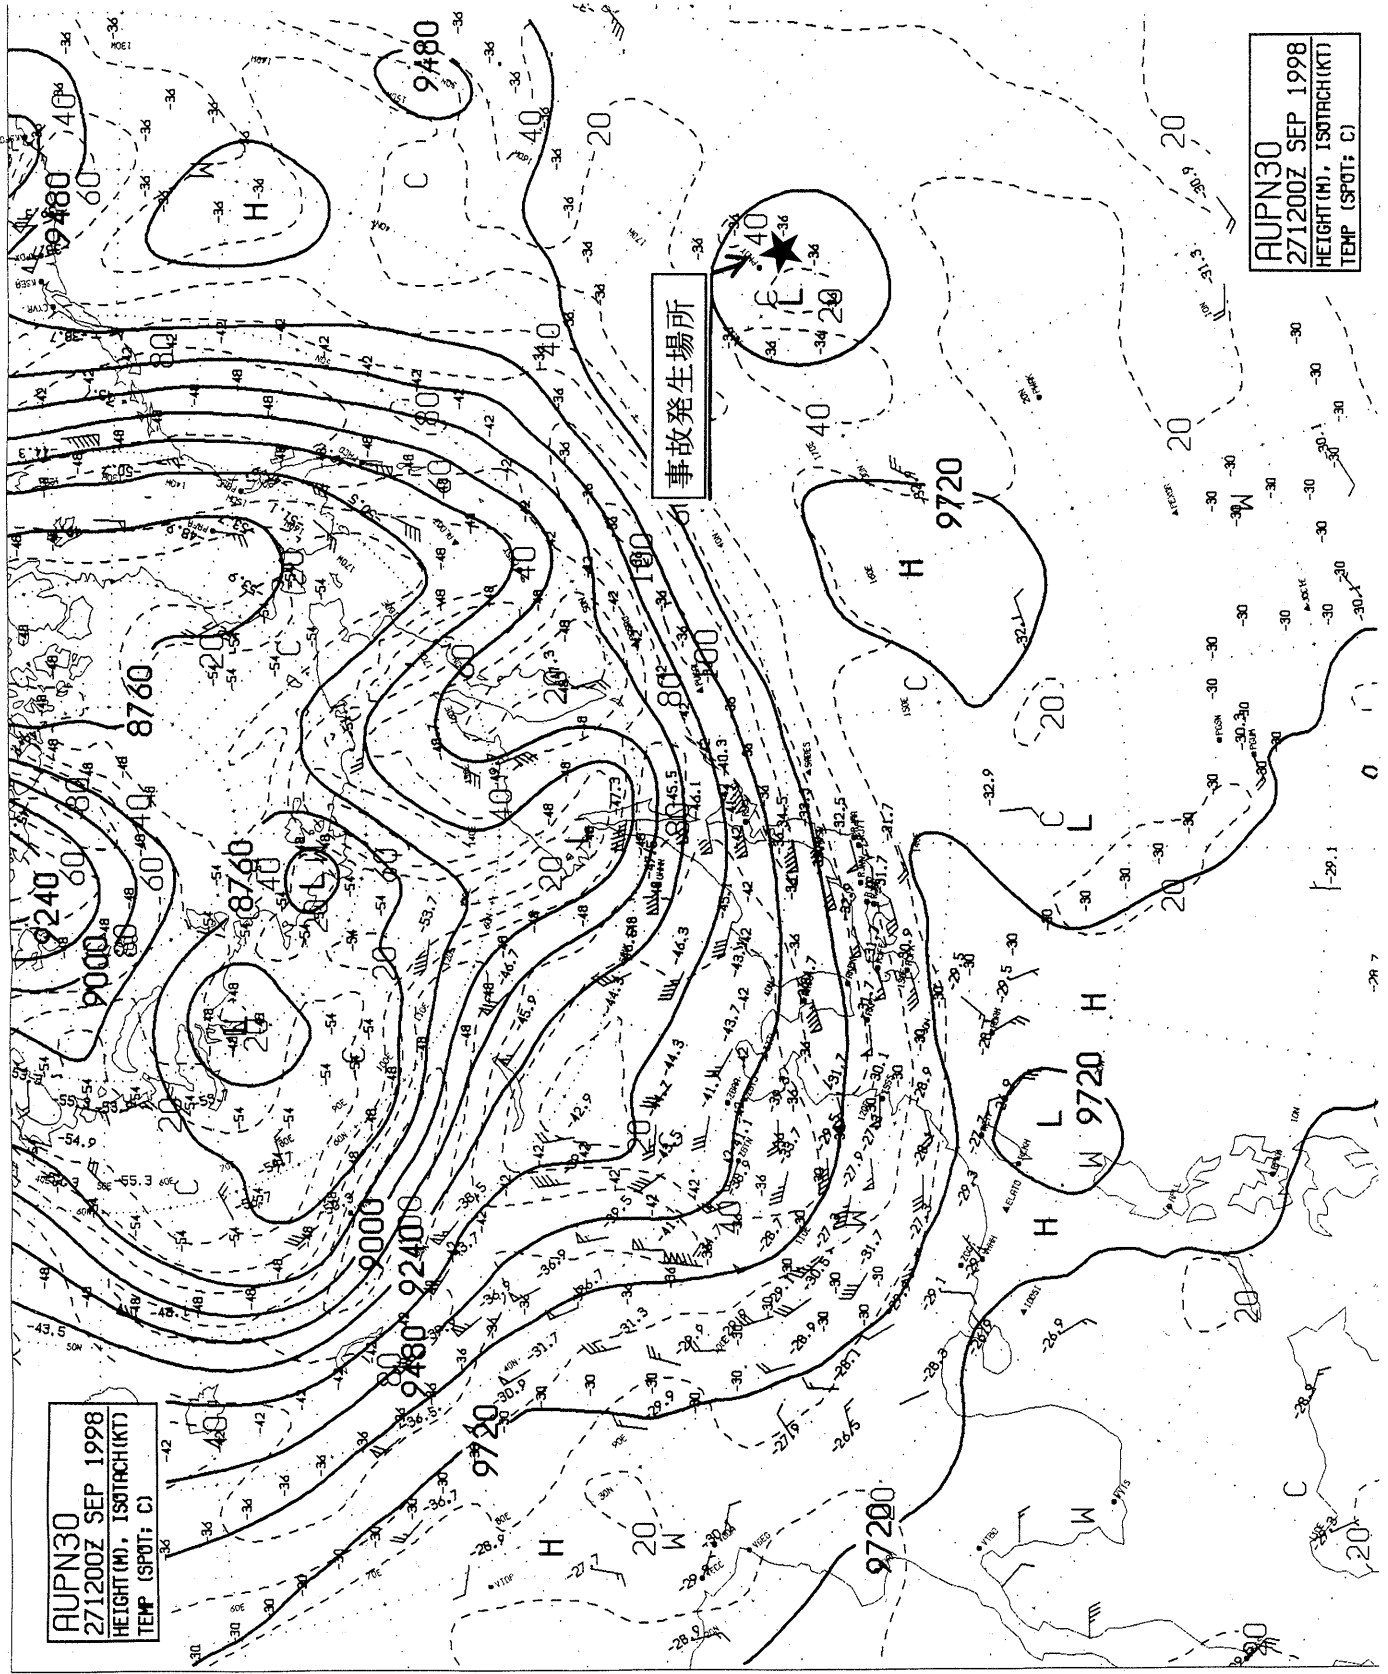
付図4 300hPa角分析図
 (9月27日12時協定世界時)

27日12時(UTC)の300hPa高層天気図によれば、事故発生場所付近には上空に寒気を伴った低気圧(寒冷低気圧)があった。

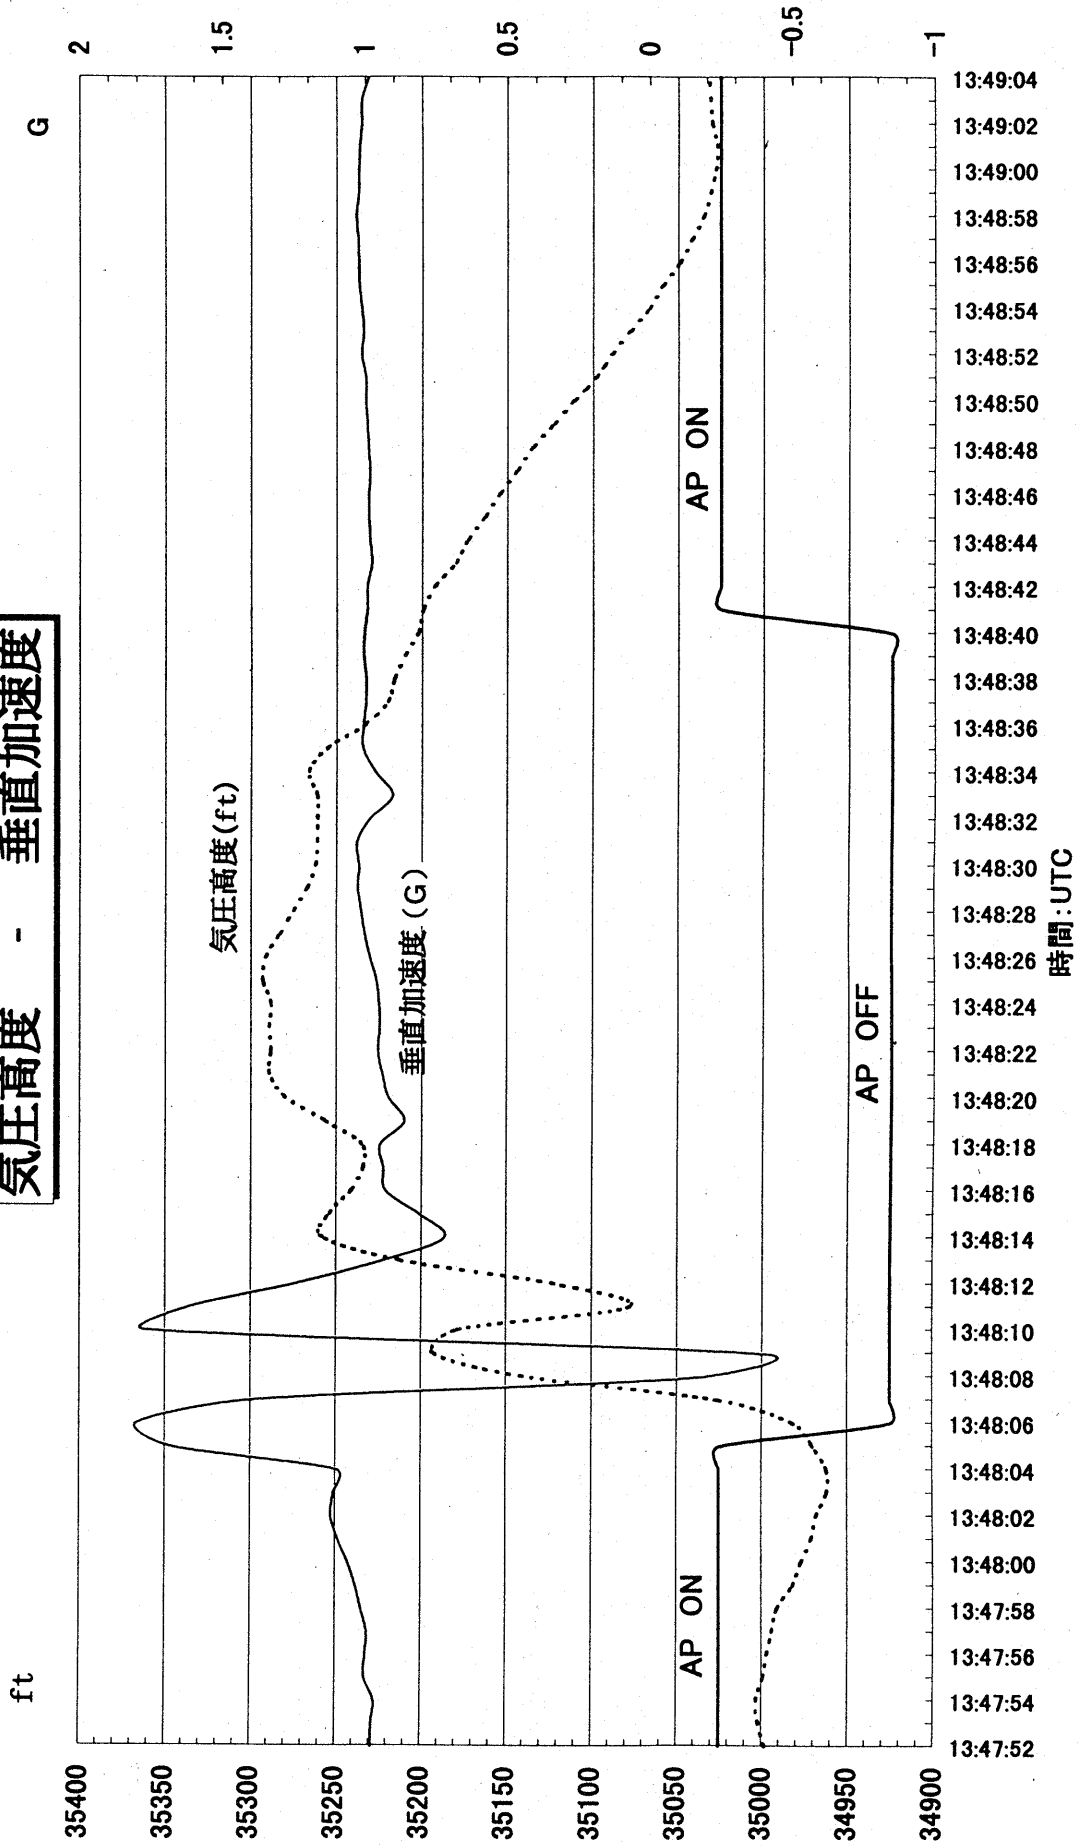
付図5 DFDR記録 (その1)

3.1.2 DFDRによれば、22時48分ごろ、FL350を飛行中に、垂直加速度が1.8Gから-0.5Gまで変動する加速度の変化が記録されていた。また、この変化の発生時間帯における気圧高度の変化値は約300ftであった。

同機は、22時48分ごろ、FL350で、対気速度約280ktで飛行中、タービュランスに遭遇したものと推定される。
