航空事故調査報告書
インペリアル航空株式会社所属
ベル式206B型JA9479
宮城県黒川郡富谷町上空
平成10年8月5日

平成10年11月5日
航空事故調査委員会議決
委員長 相原 康彦
委員 勝野 良平
委員 加藤 晋
委員 水町 守志
委員 山根 眞三郎

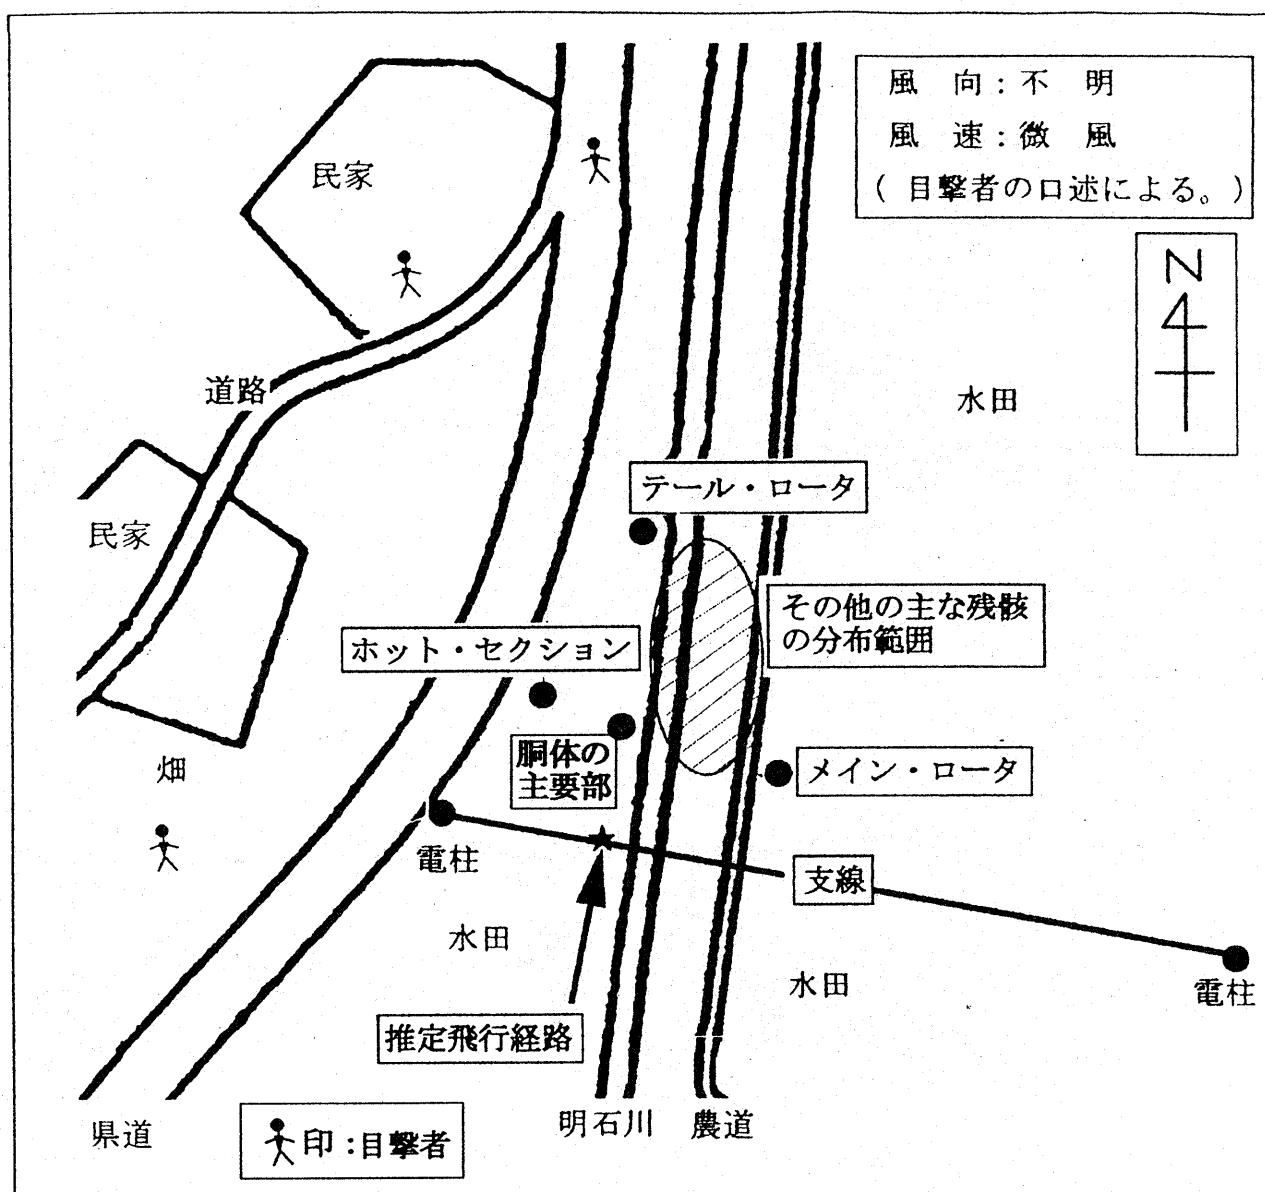
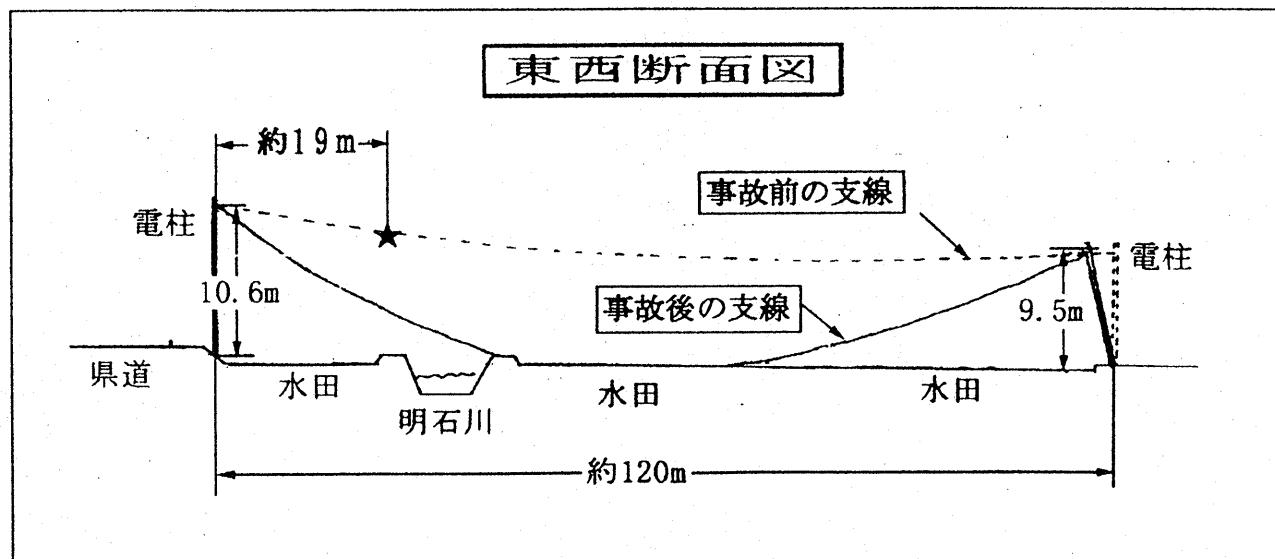
付図2 事故現場概略図

事故現場は、明石川西側堤防上に事故機の胴体主要部があり、その北側にテール・ロータ・ブレードを含むテール・ブームの一部、西側にエンジンのホット・セクション、東側にメイン・ロータ、胴体の一部等が散乱していた。(付図2参照)

事故現場は、西成田の低い丘陵地帯を南北に流れる明石川の周辺に広がる水田地帯で、そこに高さ約10mの2本の電柱が約120mの間隔でたてられ、その間に高さ約10mの支線が設置されていた。（付図2参照）

★印:衝突場所

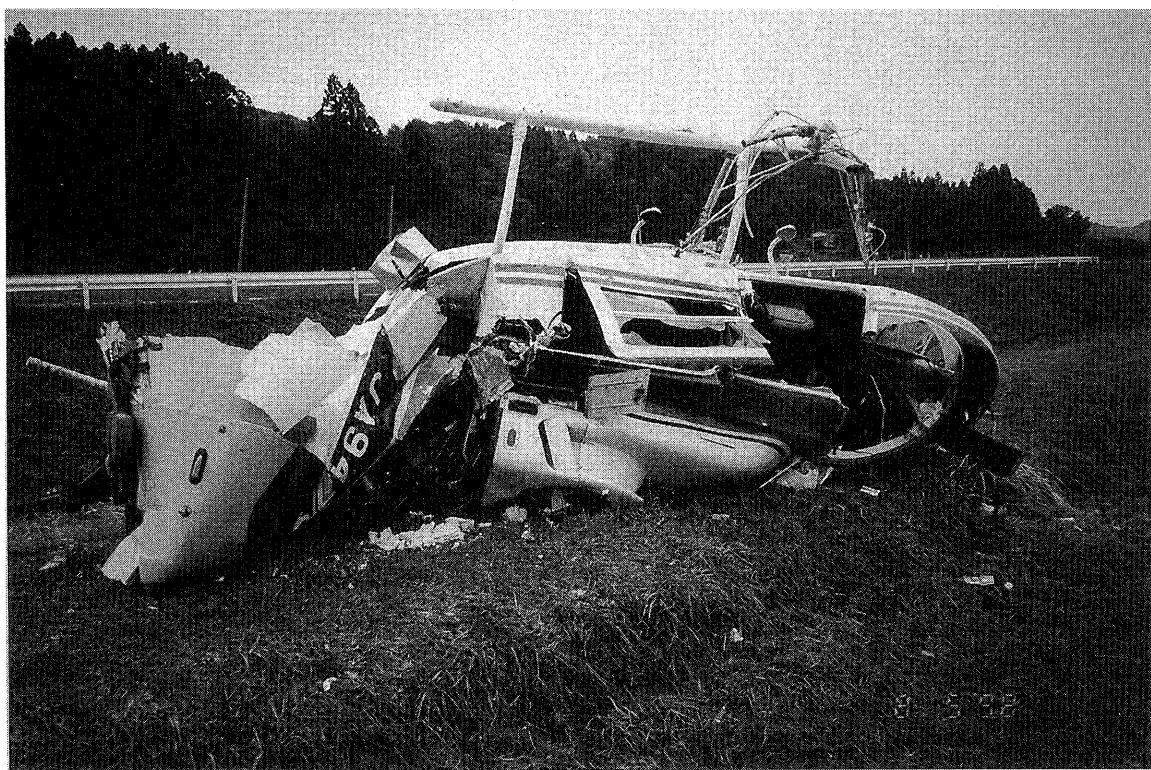
写真 1 事故機

胴体及びテール・ブーム部	破損
メイン・ロータ部	破損
エンジン部	破損
操縦系統	破損

脳体は後部荷物室からテール・ブーム取付部付近が破断していた。

テール・ブームは、水平尾翼取付部の前方及び後方付近で破断していた。

3.1.4 スキッド及びクロス・チューブの傷の外観、電柱及び支線の破損状況並びに2.9.3に述べた材料分析調査結果から、同機は支線に衝突し墜落したものと推定される。なお、テール・ブームが破断したのは、同機が墜落する際の姿勢変化に伴い、メイン・ロータが当たったことによるものと推定される。

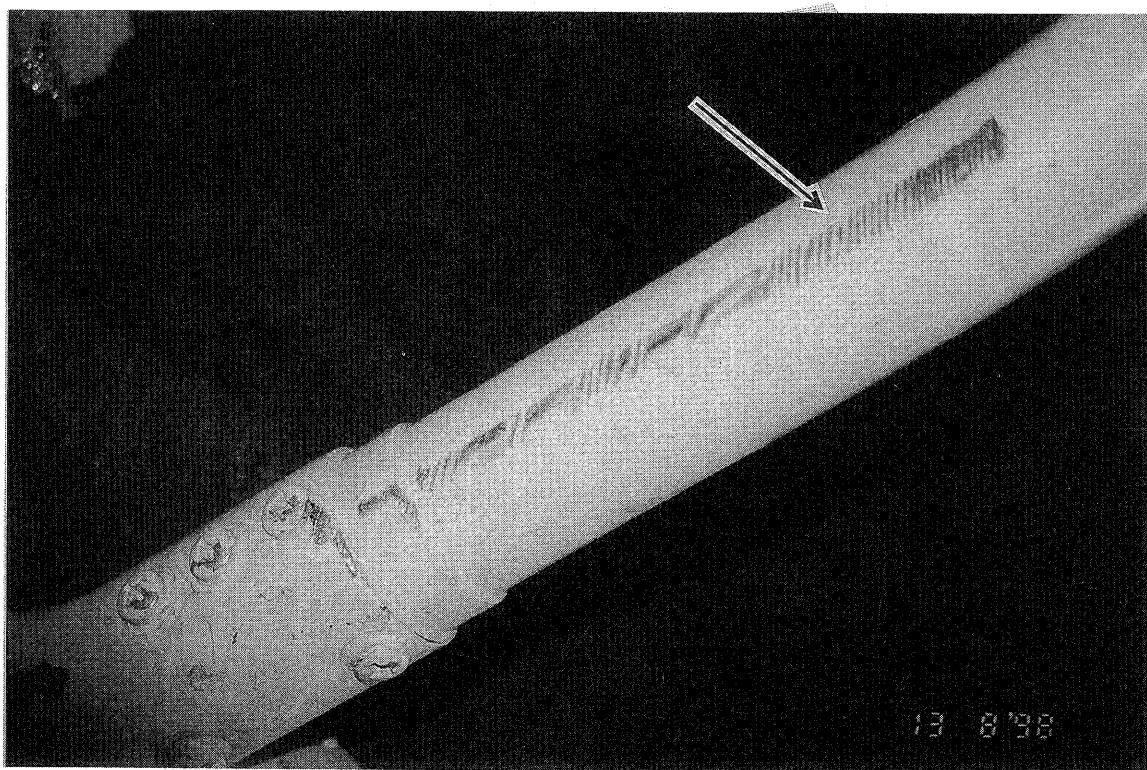
写真 2 左前方クロス・チューブの傷

左右スキッドの前方上面の滑り止め材の一部が削り取られ、左右の前方クロス・チューブ前面に打痕があった。

支線（直径6mm、長さ120m、亜鉛メッキ鋼より線2号：JIS規格番号G3537）の、西側電柱から約19mの付近に付着していた黒色物の材質を、X線分析装置で分析した結果、同機の左側スキッドの黒色の滑り止め剤と同一であると推定された。
