航空事故調査報告書

1 平成10年11月19日議決 山陽鉄工式レモンEX04-R503L型
超軽量動力機

佐賀県杵島郡白石町 平成10年9月13日

型式 : 山陽鉄工式レモンEX04-R503L型超軽量動力機 (複座)
識別記号 : JR1291 ((財) 日本航空協会識別番号)
発生場所 : 佐賀県杵島郡白石町大字新拓有明 北有明場外離着陸場の南南
西約1km
発生日時 : 平成10年9月13日 15時28分ごろ

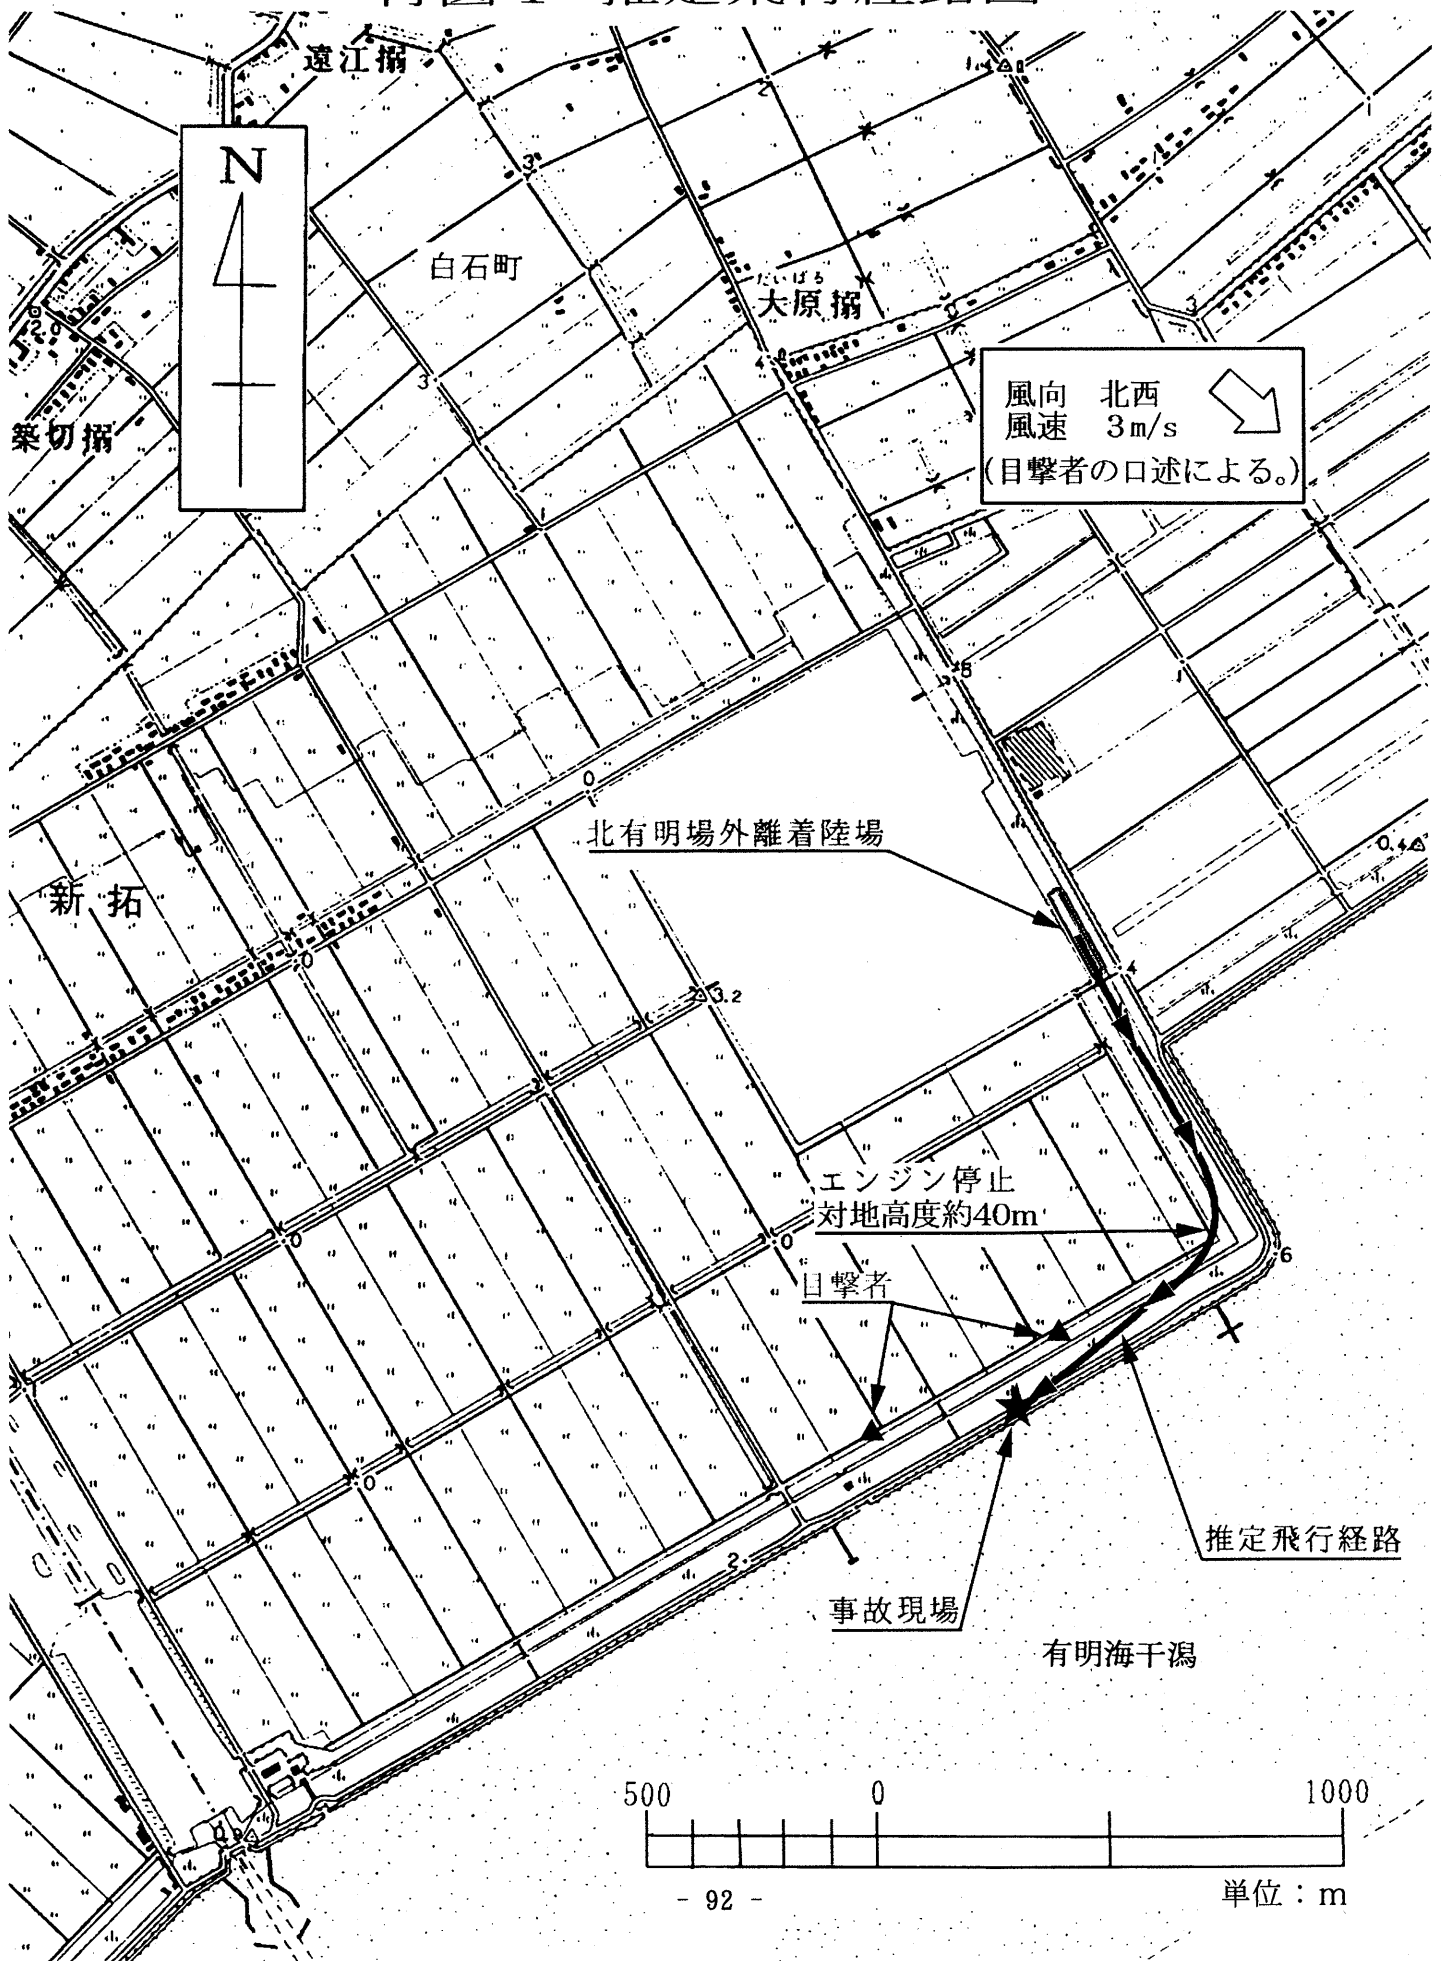
付図 1 推定飛行経路図

いるため、このままでは横転するかもしれないと判断して離陸。上昇中、エンジンの出力が上がらず、また、右へ傾いて操縦困難のため、不時着を決意、堤防脇の草地へ機首を向けた途端、対地高度約40mでエンジンが停止。自分の体を左に乗り出してバランスを取りながら失速しないように不時着しようとしたが、堤防法面に衝突横転。

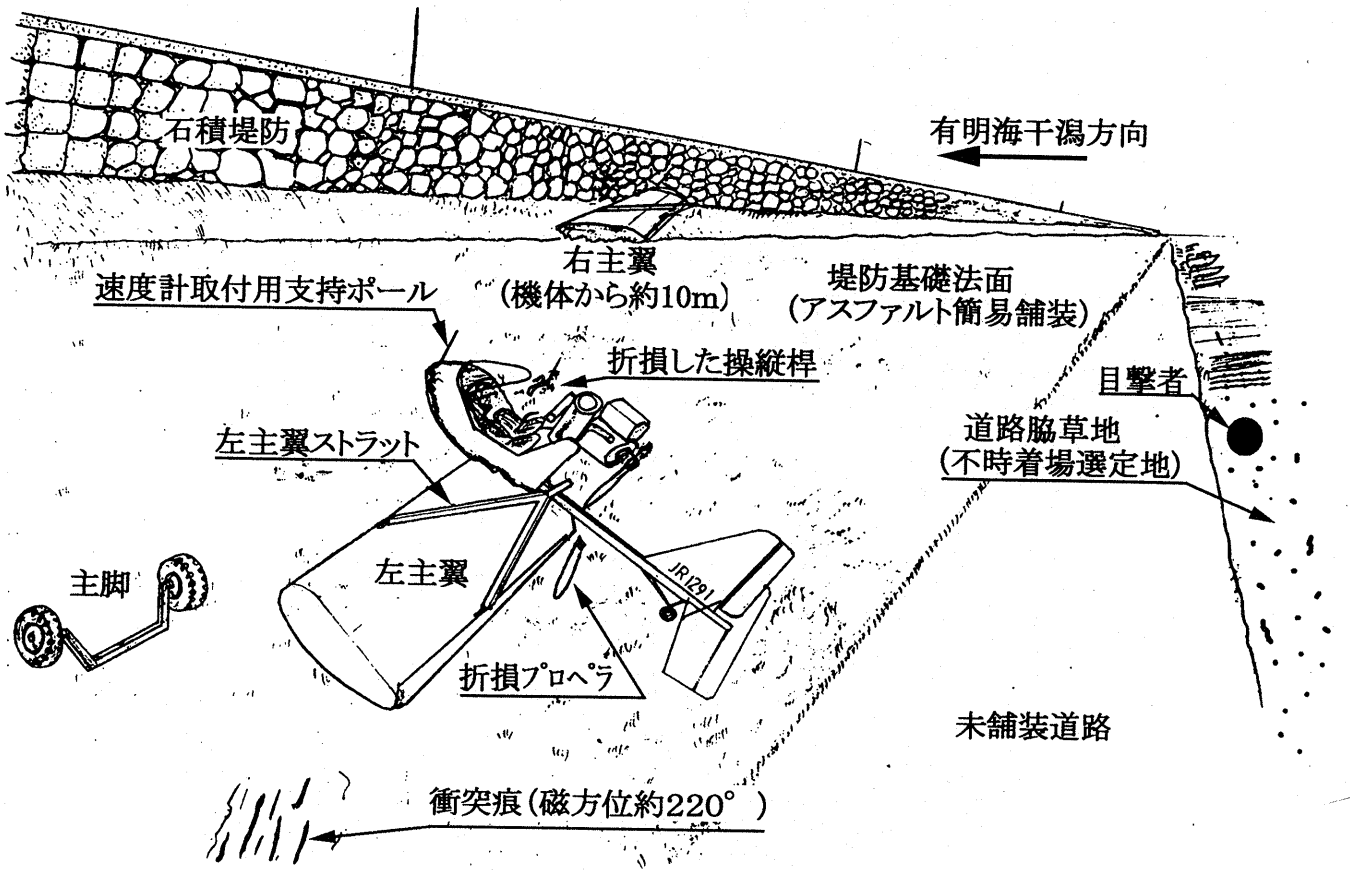
付図 2 事故現場概略図

2.3.1 事故現場は、北有明場外離着陸場から南南西約1kmの堤防基礎法面下部で、機体は、機首を概ね南方向に向けて右に横転。機体位置から東北東方向約10m付近の法面上に、胴体下部との衝突痕（磁方位約220°）が認められた。
(付図2、写真参照)

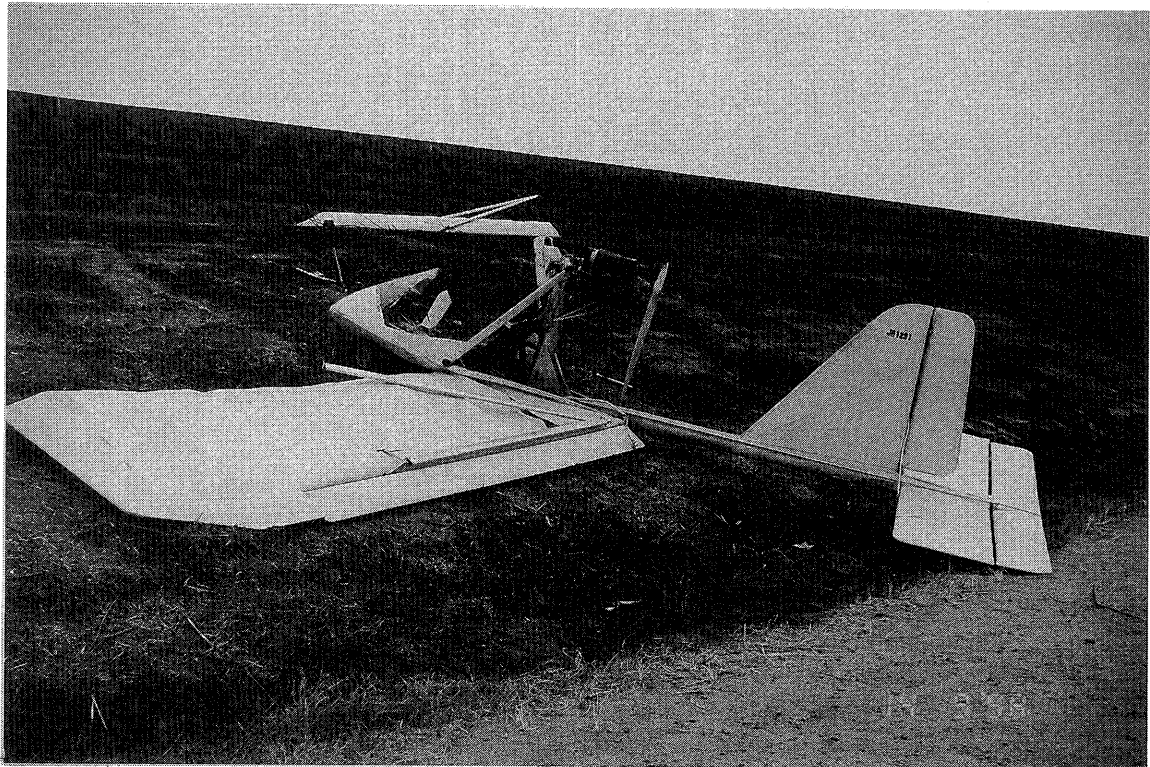
写真 搭乗者救出後の事故機

- (1) 操縦系統は、不時着時の損傷を除き、異常を認めず。
- (2) エンジンを試運転した結果、運転可。
 - ① 点火プラグは、4本ともススが付着。
 - ② キャブレターの燃料混合比は、最濃状態。
- (3) 機首下部破損、右主翼破断分離。
- (4) プロペラは、2枚のうち1枚が破断。
- (5) 着脱式速度計は、取り外していた。また、エンジン回転計は、未配線。
