航空事故調査報告書

パイパー式PA-28-161型JA3916

岐阜県大野郡庄川村

平成10年8月15日

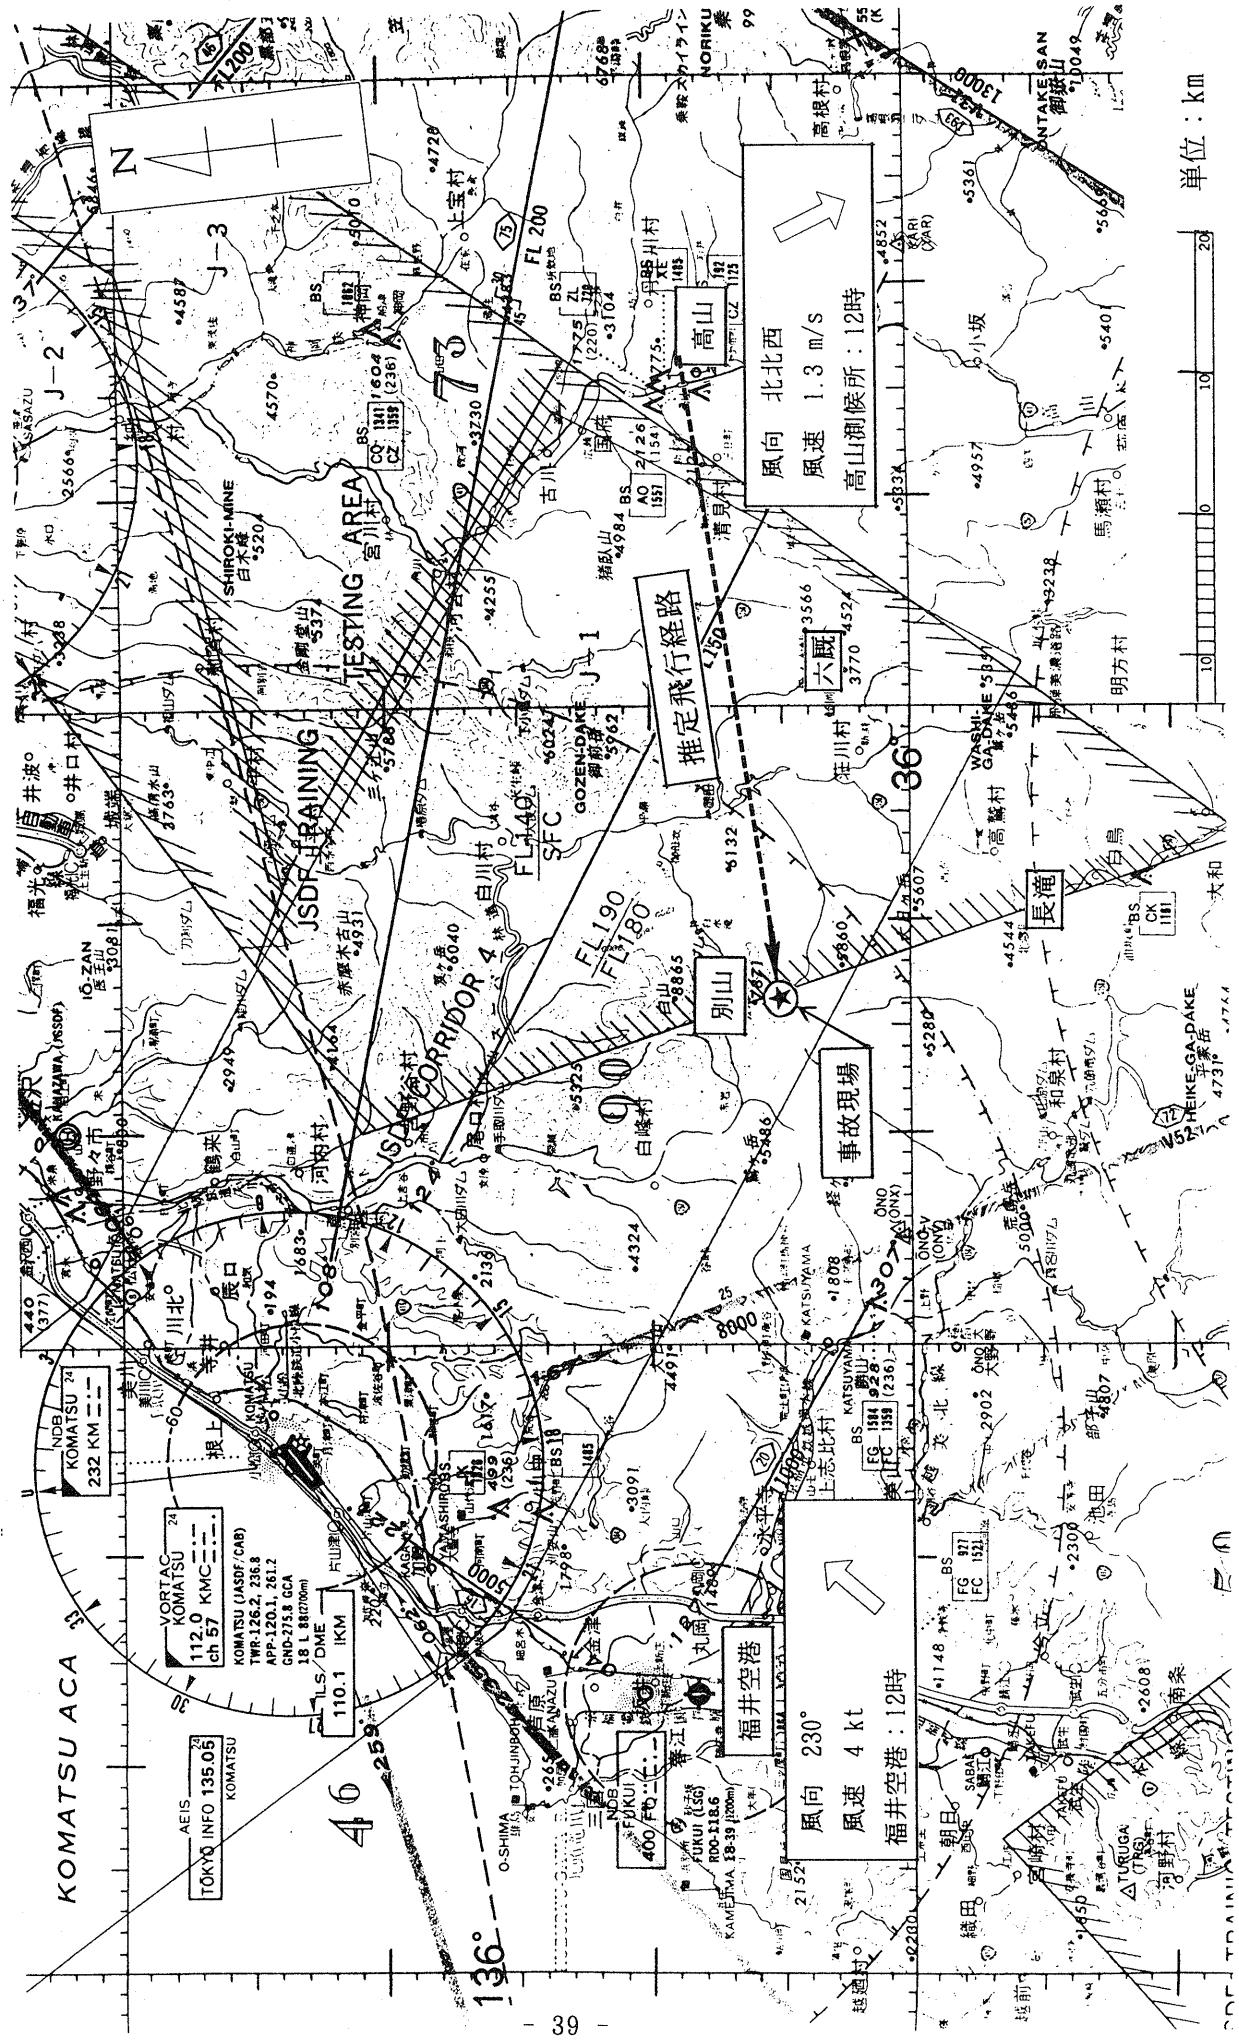
付図1 推定飛行経路図

同機は、熊谷、諏訪湖及び高山の上空を経由して福井空港へ向かうため、本田エアポートを10時25分ごろ離陸したが、飛行計画による到着予定時刻の12時20分を過ぎても目的地に到着せず、行方不明の状況となり、捜索救難活動が行われた結果、3日後の18日10時ごろ、別山の南南西約2kmに位置する三ノ峰の東側斜面に墜落した状態で発見された。

事故発生地点は、岐阜県大野郡荘川村尾上郷地内の三ノ峰東側斜面（標高約1,900m）で、事故発生時刻は、飛行計画に従って飛行したとすれば、12時ごろであったものと推定される。

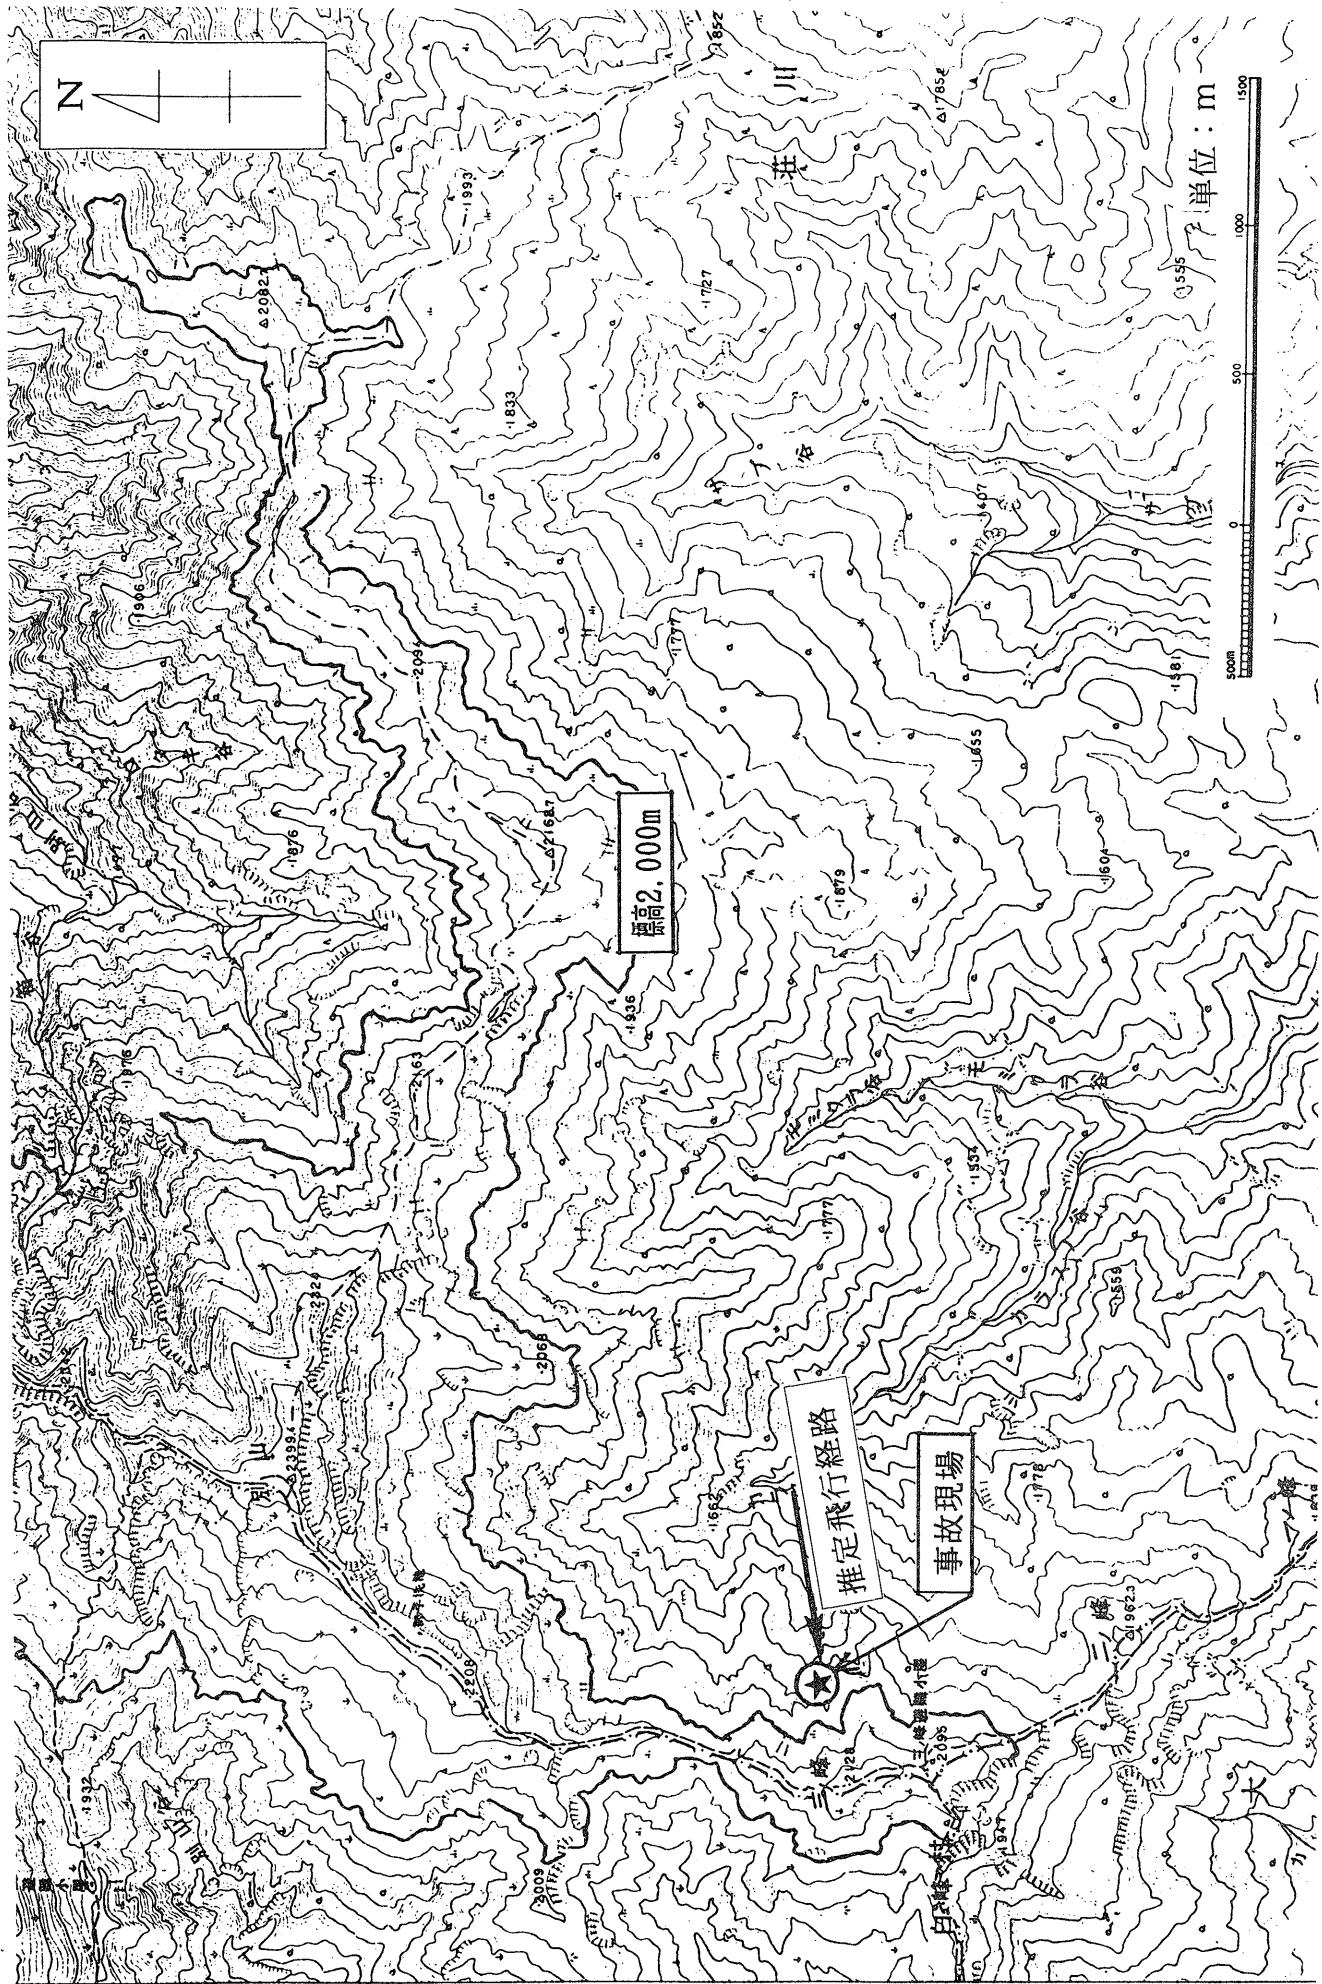
付図2 事故現場付近の地形

- (1) 同機の衝突位置に向けて東側からヘリコプターで飛行した結果、同機の衝突位置の高度は、約 $6,200\text{ ft}$ と推定された。また、その時のヘリコプターの磁方位は、 $240 \sim 250^{\circ}$ であった。
- (2) 同機が飛行経路として計画していた高山市から衝突した三ノ峰への方位は、約 265° に相当する。また、三ノ峰に向かう方位 $240 \sim 260^{\circ}$ には、約 3 km 手前に $2,000\text{ m}$ 級の山並みがある。
- (3) 事故現場付近の樹木に、同機が接触した形跡はなかった。

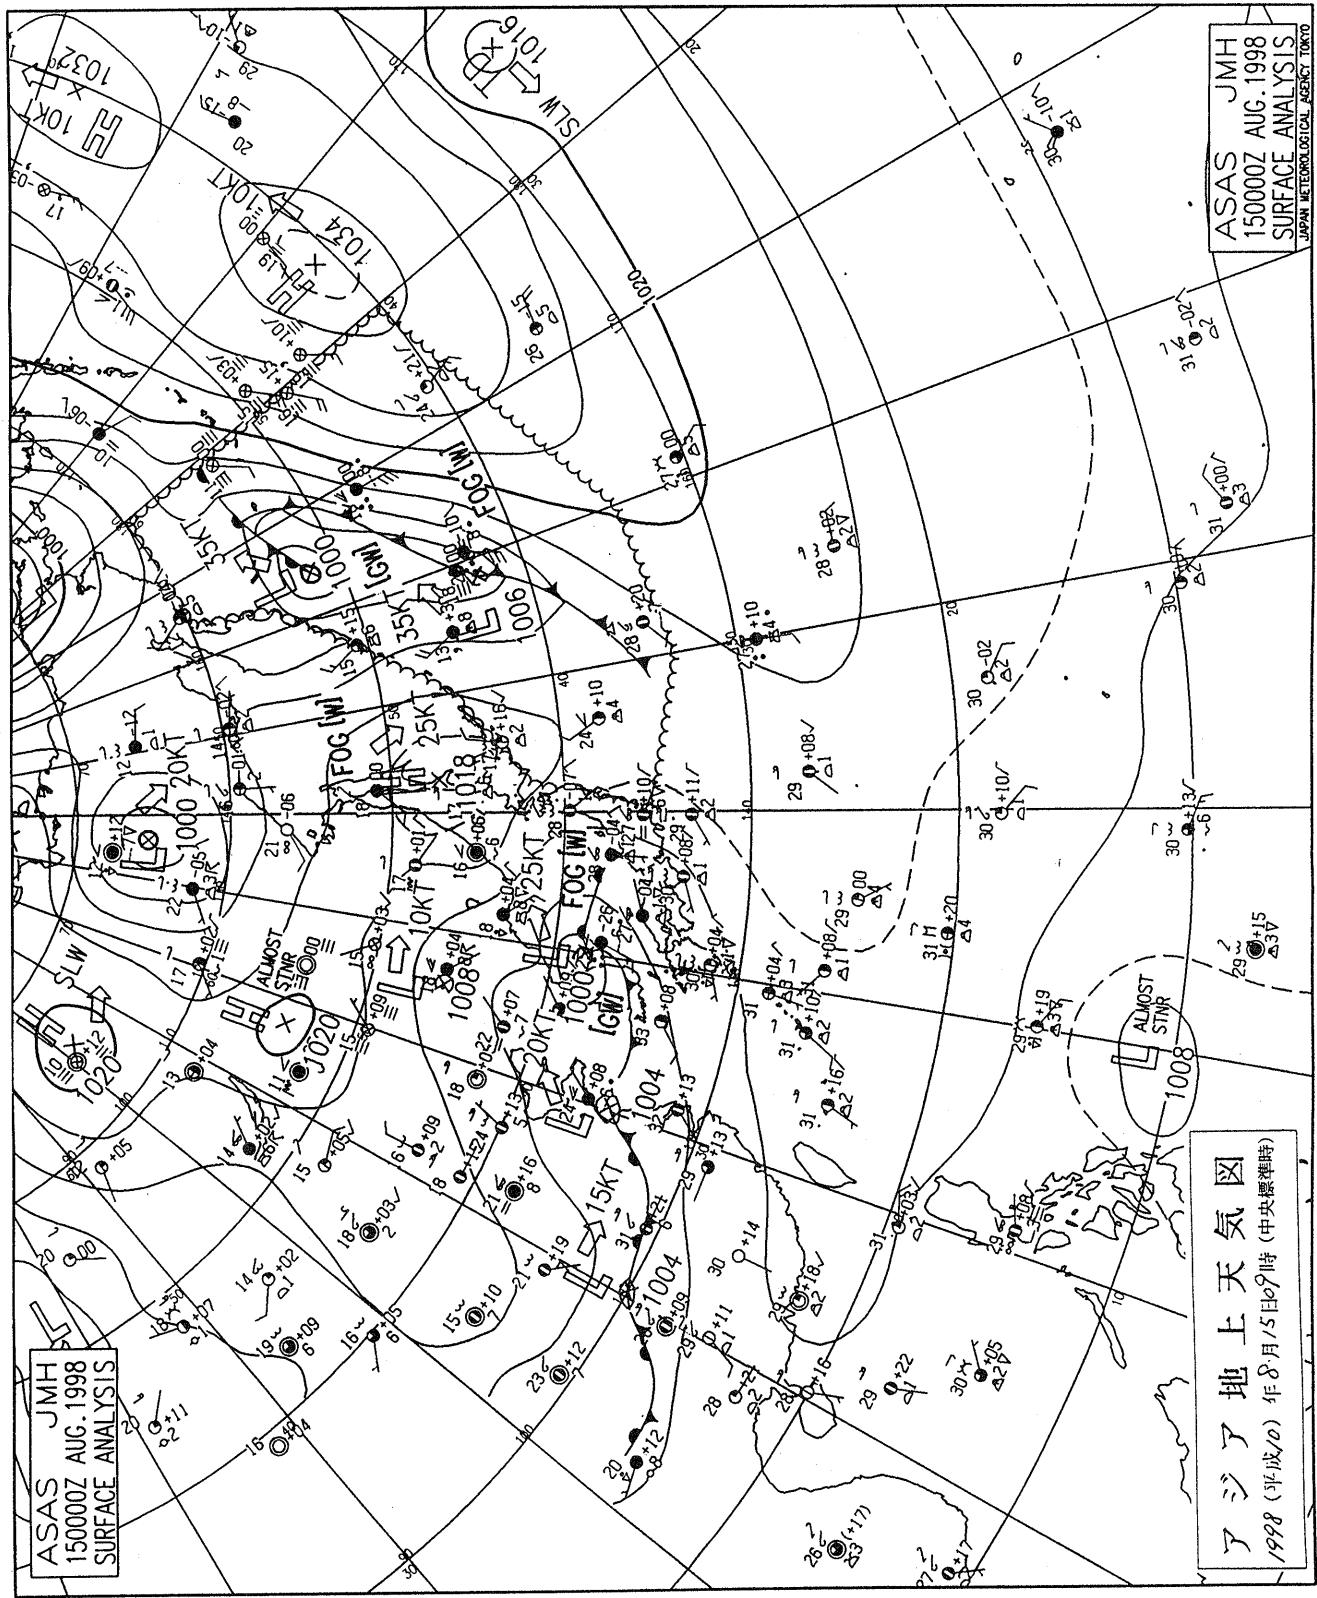
付図3 地上天気図(平成10年8月15日09時)

朝鮮半島には低気圧があって東に進んでおり、前線が近畿地方の北部にのびています。このため、東海地方は概ね曇りとなっています。

岐阜県の今日は、前線を伴った低気圧の接近で、曇りで昼過ぎから雨や雷雨の所があるでしょう。

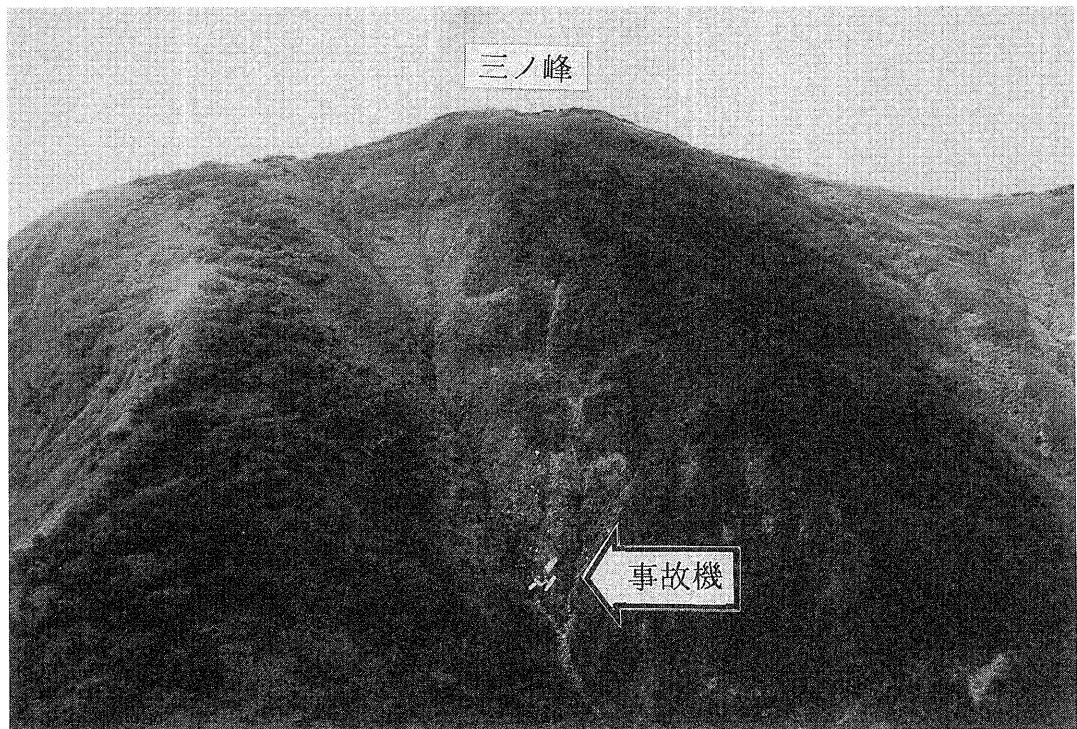
写真 1 事故現場付近の全景

事故現場周辺は、2,000m級の山が連なった山岳地帯で、事故現場は、三ノ峰の稜線から東側約200m下方の谷間で、切り立った斜面のガレ場に雑草が生えた草地帯であった。その谷から右約15m、傾斜が約45°の斜面に、同機の衝突位置と推定される窪みがあった。衝突後、同機は尾部から左下方に約10mずり落ち、谷に左主翼が突っ込み、右主翼上がりの斜め状態で停止していた。

機体は両主翼、胴体部外板及び尾翼が一体となって残存しており、衝突位置から上方右側約10mに右主翼から破断した翼端、また、同位置から上方右側約5mに風防又は窓の破片が散在していた。

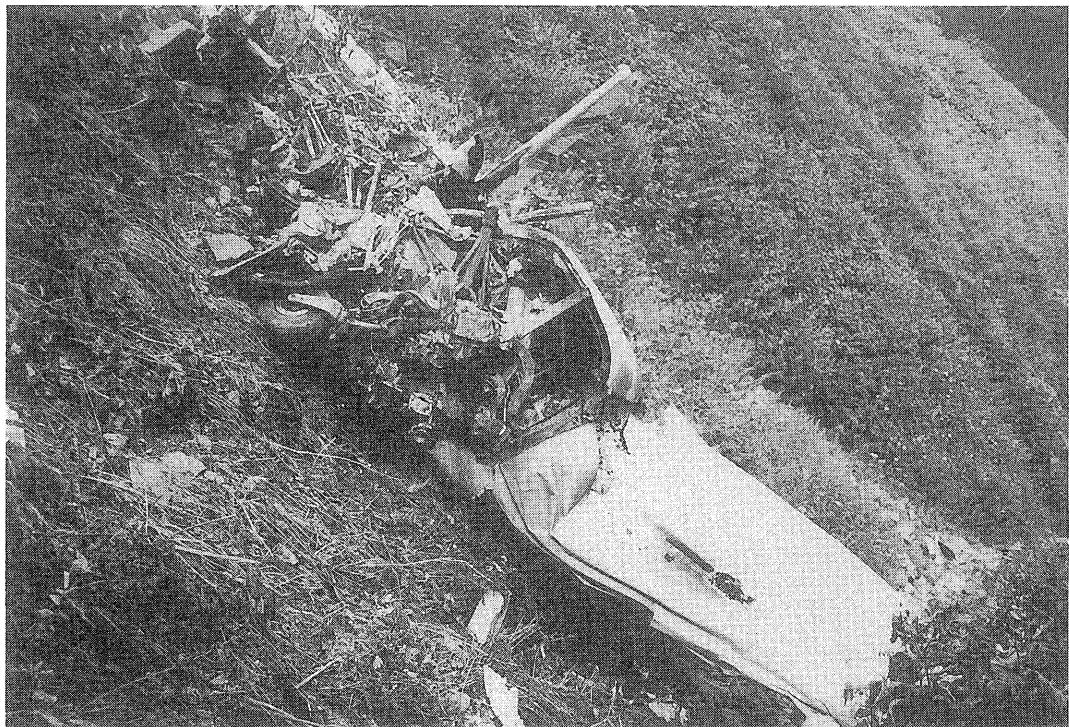
写真3 事故機（機体前方から）

機体は、エンジン部から胴体内部の後部座席まで、原形をとどめないほど焼損しており、胴体中央部付近は前後に圧縮され、左側に折れ曲がった状態となっていた。

- (1) 胴体部は、操縦席から後部座席にかけての上部外板が機体の左側にずれ、また、下部外板が左側に折れ曲がって残存していた。
- (2) 左主翼の前縁下面外板が、前方にめくれていた。また、右主翼は前縁部全體が押しつぶされており、特に燃料タンク外側の前縁が大きくつぶれて、破断していた。
- (3) 胴体尾部及び尾翼は、焼損することなく残存していた。
- (4) エンジン部全体が後方へずれて焼損しており、プロペラはエンジンのクラシクシャフトがねじれたように破断したことによりシャフトと共に分離し、両プロペラ・ブレードはほぼ中央から先端にかけて欠損し、若干前方に向かって湾曲していた。
- (5) 計器板は、原形をとどめることなく焼損しており、回収された計器類は、焼損し、変形し又は指針が消失していたが、定針儀は約 260° 、自動操縦装置用のヘディング・バグは 255° 及び電流計は約 $25A$ と読みとれた。

3.1.5 事故現場の状況及び機体の損壊状況から、同機は、ほぼ水平飛行の状態で、山の斜面に衝突したものと推定される。
