航空事故調査報告書
ダイヤモンドエアサービス株式会社所属
三菱式MU-2B-36型JA8737
八戸飛行場
平成10年7月15日

平成11年2月4日
航空事故調査委員会議決
委員長 相原 康彦
委員 勝野 良平
委員 加藤 晋
委員 水町 守志
委員 山根 皓三郎

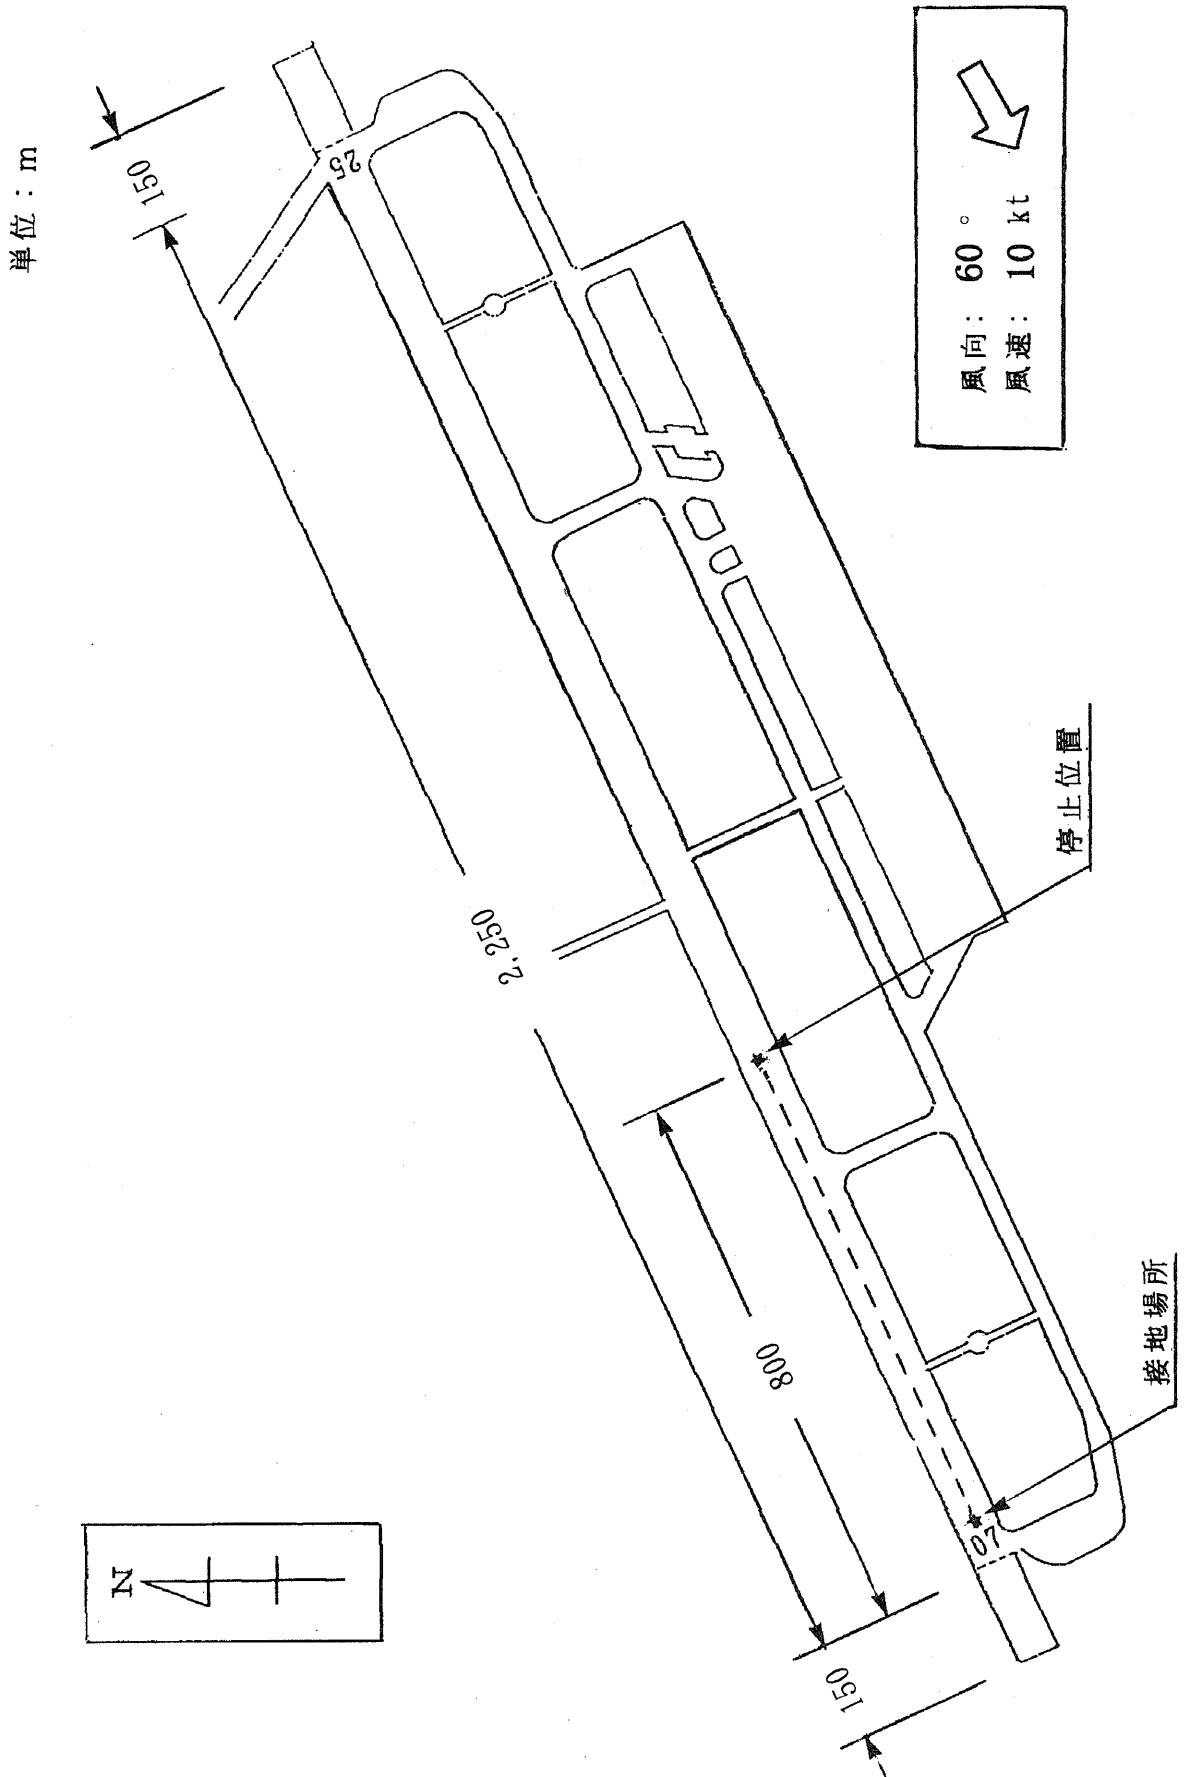
付図 1 事故現場見取図
(八戸飛行場)

滑走路07の指示標識の滑走路中央側近辺から、滑走路07の進入端より約800mのところまで、同機の胴体下部が擦過した痕跡が、ほぼ滑走路中心線上に認められた。痕跡の一部には、塗料が付着し、また、痕跡付近に機体の破片の一部が落下していた。(付図1参照)

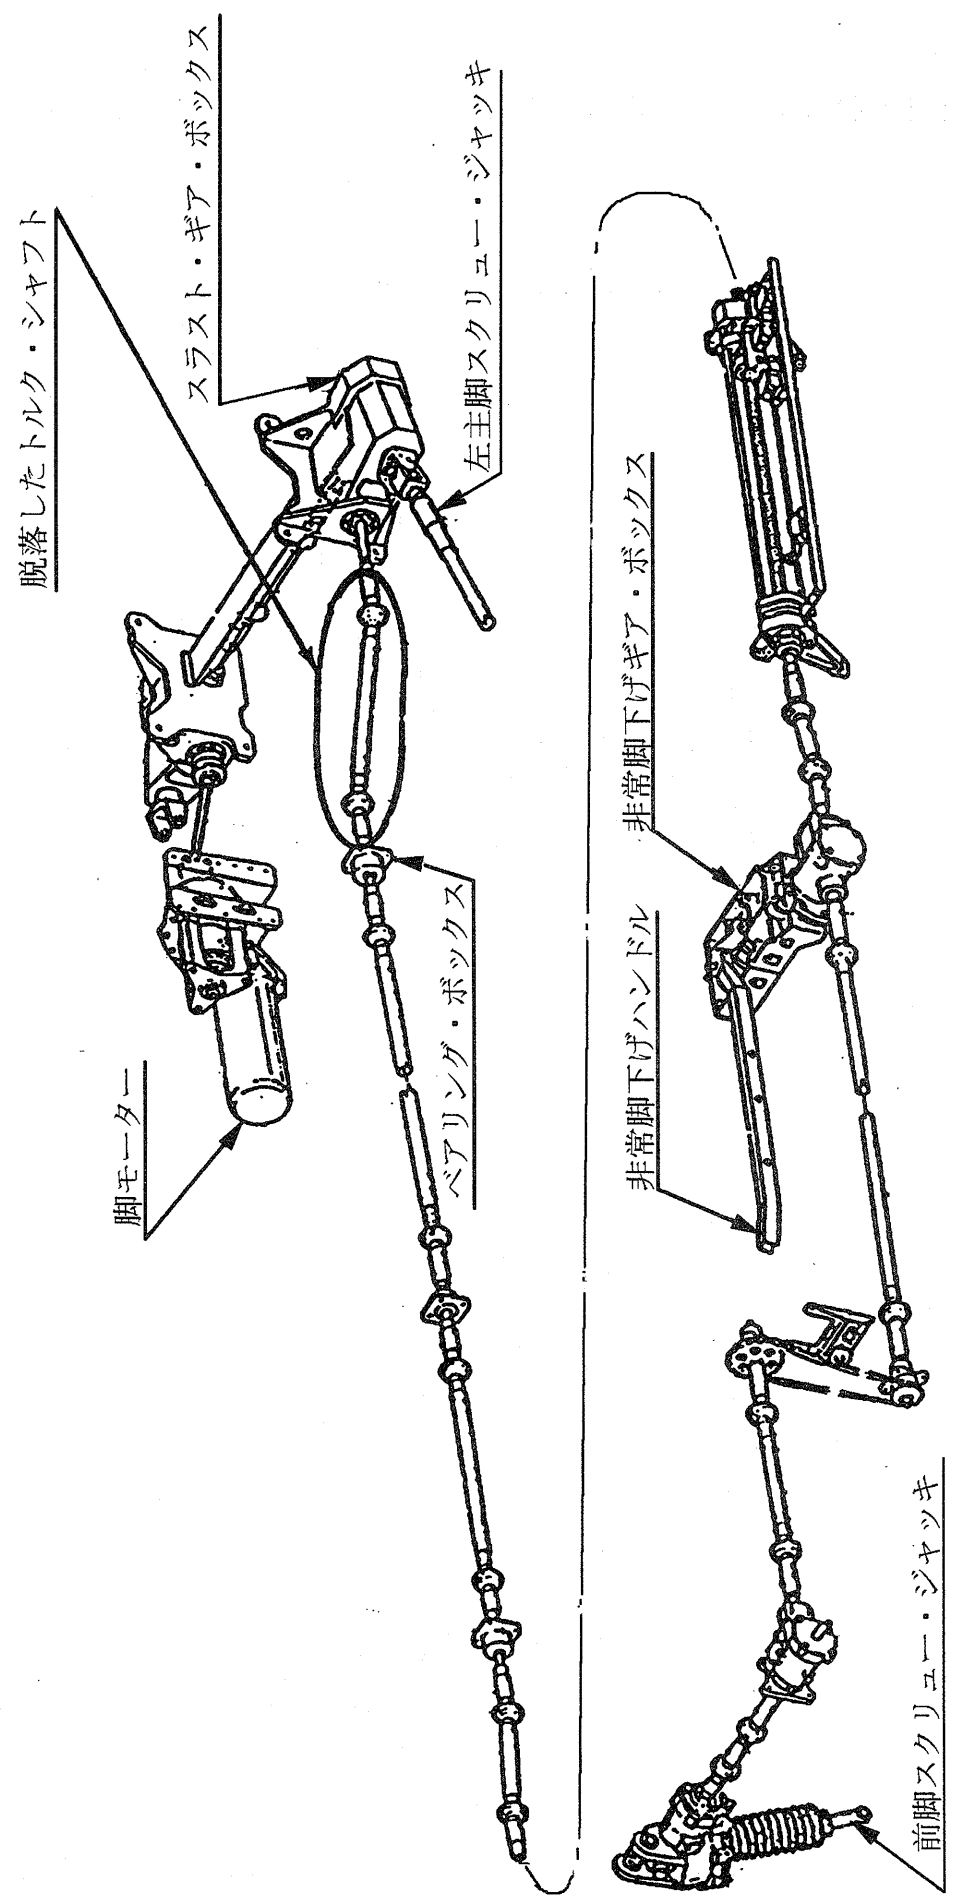
付図 3 脚作動系統図

前脚を作動させるためのトルク・シャフトのうち、左主脚スラスト・ギア・ボックス直近のもの1本が、結合されていた両端のスプライン・シャフトから外れ、主脚室後方隔壁の近傍に脱落していた。(付図3、4参照)

主脚及び前脚は、共に1個の電動式脚モーターで作動させる。モーターの出力は、主脚作動用のスラスト・ギアに伝えられるとともに、トルク・シャフトで前脚に伝えられ、主脚及び前脚が同時に上げ下げされる。

脚上げについては、主脚前方扉が完全に開いた後、脚モーターが回転して全脚が上げとなり、さらに、アップ・リミット・スイッチにより脚モーターが停止すると、主脚前方扉が閉じられて完了する。

脚下げについては、主脚前方扉が完全に開いた後、脚モーターが回転して全脚が下げとなり、さらに、前脚のダウン・リミット・スイッチにより脚モーターが停止すると、主脚前方扉が閉じられて完了する。

非常脚下げ装置は、前脚作動系統の途中に設置されている。その機能については、非常脚下げハンドルの最初の引上げ操作で、主脚前方扉及び後方扉のロックを外し、同時に主脚前方扉開閉機構から扉をフリーにした後、同ハンドルを上下することにより、トルク・シャフトを回転させて脚下げを行う仕組みになっている。

3.1.4 同機は、離陸時の脚上げ操作の際、脚モーターが作動して左右の主脚は上げられたが、前脚を作動させるトルク・シャフトが左主脚のスラスト・ギア・ボックス前方で脱落したか又は脱落していたため、前脚が上がらなかったものと推定される。

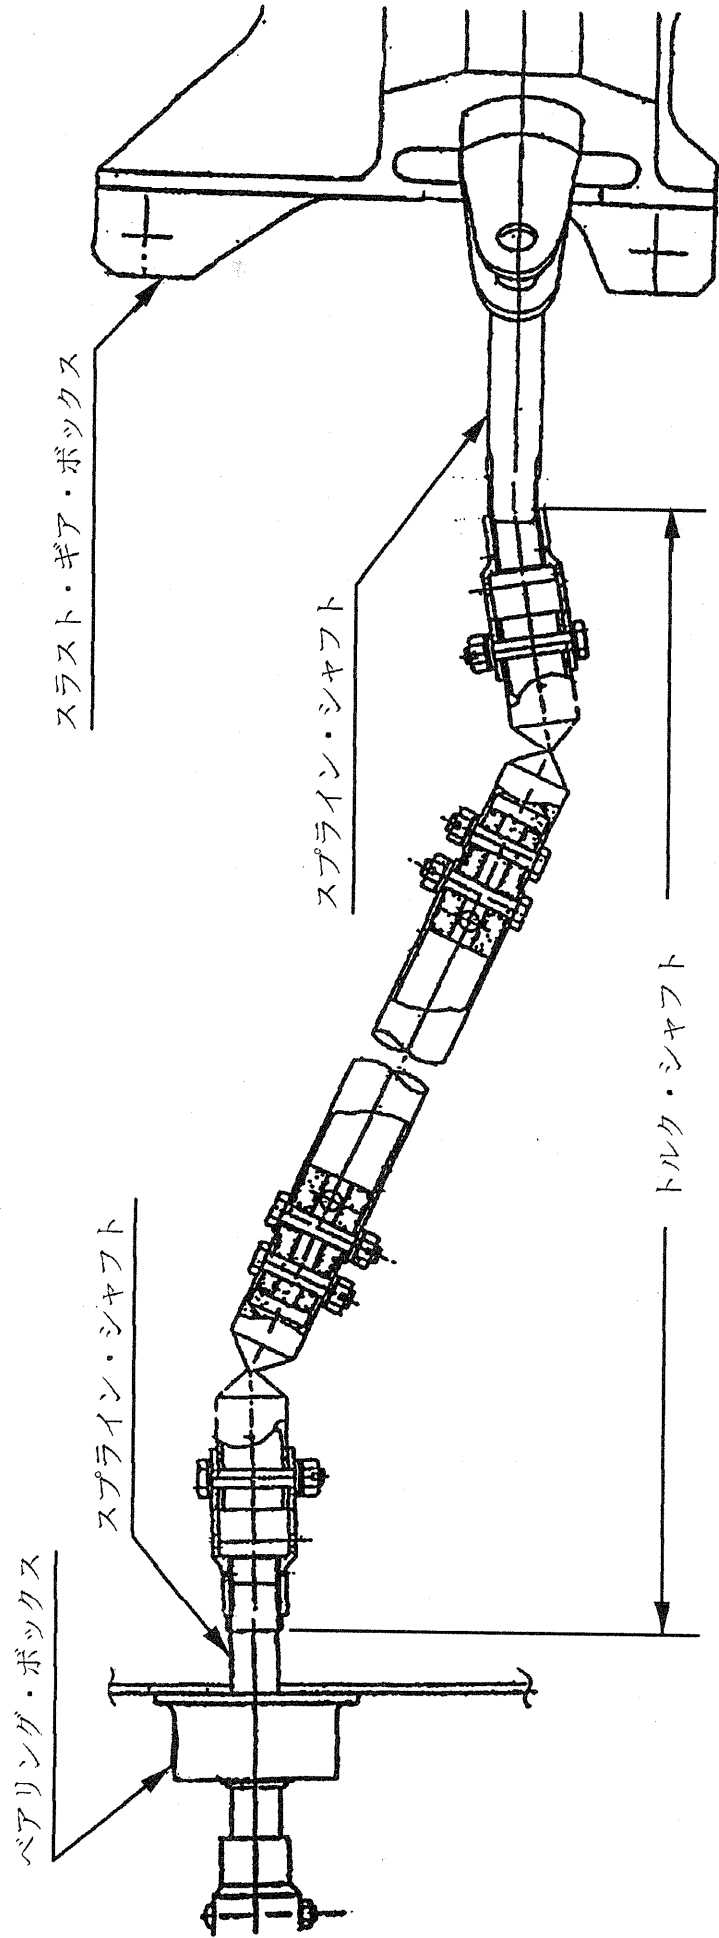
付図4 トルク・シャフトとスプライン・シャフトの結合状態

(4) トルク・シャフトとスプライン・シャフトの結合状態 (付図4参照)

① 両シャフトのなす角度

脱落したトルク・シャフトを前後のスプライン・シャフトに再結合してみると、新品のシャフトに比べ、すき間が大きく、最前方(トルク・シャフトのストッパー・ピンに当たる所)及び最後方(キー溝が浅くなる所)の間を、軽くスライドすることができた。

両シャフトを再結合したとき、すき間があるため、両シャフトの軸は、角度をなし、その量は、結合長を短くする程大きくなっていった。

② 後方側の結合長

脱落したトルク・シャフトを、最前方までスライドしたとき、後方側のスプライン・シャフトとの結合長は、4.5mmで、最小許容寸法よりも小さかった。

(結合の基準寸法は9.44mm、最大許容寸法は14.19mm、最小許容寸法は4.66mm)

なお、両シャフトの断面先端に施されている面取りが基準寸法より大きかったため、また、結合したとき、すき間があって両シャフトの軸が角度をなすため、実質的な結合長は、計測値より更に小さくなるものと推定される。

3.1.7 トルク・シャフトが左主脚のスラスト・ギア・ボックスのスプライン・シャフトから脱落したのは、脚作動系統の調査結果から、同シャフトの全長が最小許容寸法より短かったことによるものと推定される。

- (1) トルク・シャフトの全長が最小許容寸法より短かったため、スラスト・ギア・ボックスのスプライン・シャフトとの最小結合長が、最小許容寸法より短かった。

さらに、同スプライン・シャフトとトルク・シャフトとの最小結合長は、実測値では4.5mmであったものの、両シャフトの先端部には面取りがあるため、実質的な値は更に小さかった。

- (2) トルク・シャフトの全長が最小許容寸法より短かったため、長年の使用の結果、磨耗が生じたことによってスラスト・ギア・ボックスのスプライン・シャフトとのすき間及び面取りが大きくなり、両シャフトの結合長を減少させた。
- (3) トルク・シャフトが最前方又は最前方に近い位置に移動して、後方のスプライン・シャフトとの結合長が小さくなり、軽い力で脱落するような状態になったときに、両シャフトを分離させるような力が作用した。

- (1) 本事故に関し、三菱重工業株式会社は、平成10年8月4日、脚作動系統の接続が外れることを防止するため、前脚作動用トルク・シャフトと左主脚スラスト・ギア・ボックスのスプライン・シャフトとの結合長を検査し、検査結果に応じトルク・シャフトの交換又は改修を実施するよう要請する内容のMU-2サービス・ブレティンNo.235を発行した。
- (2) 本事故に関し、運輸省航空局は、平成10年8月4日、脚作動系統の接続が外れることにより主脚が下がらない不具合を防止するため、航空機の所有者に対し、上記三菱重工業株式会社のMU-2サービス・ブレティンNo.235に従って、適用航空機の脚駆動系統の検査の実施及び検査結果に応じ当該部品の交換又は改修を実施することについての耐空性改善通報を発行した。

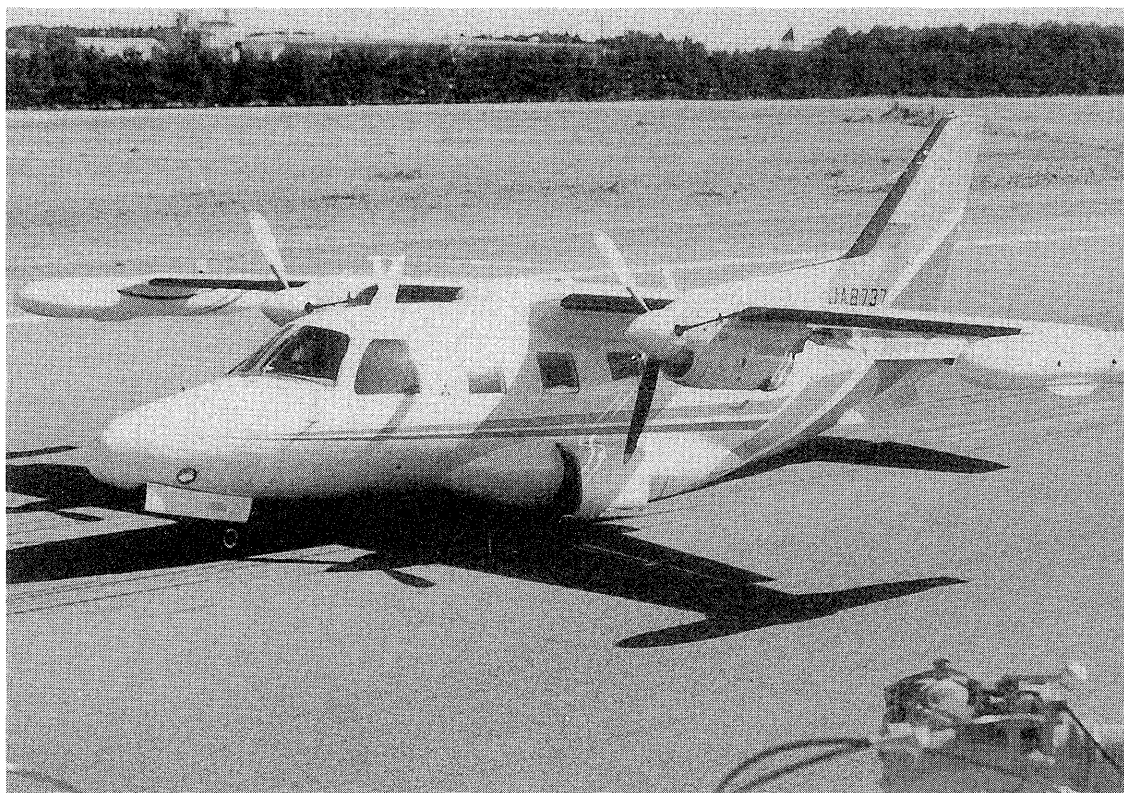
写真 事故機

前脚作動用トルク・シャフト	脱落
左右主脚後方扉及び左主脚前方扉	損傷
左右主脚室後方隔壁下部	損傷
胴体後方下部外板	損傷
