**航空事故調査報告書**  
**朝日航洋株式会社所属**  
アエロスパシアル式AS350B型JA9306  
**長野県上高井郡高山村**  
**平成10年9月12日**

平成11年2月4日

航空事故調査委員会議決

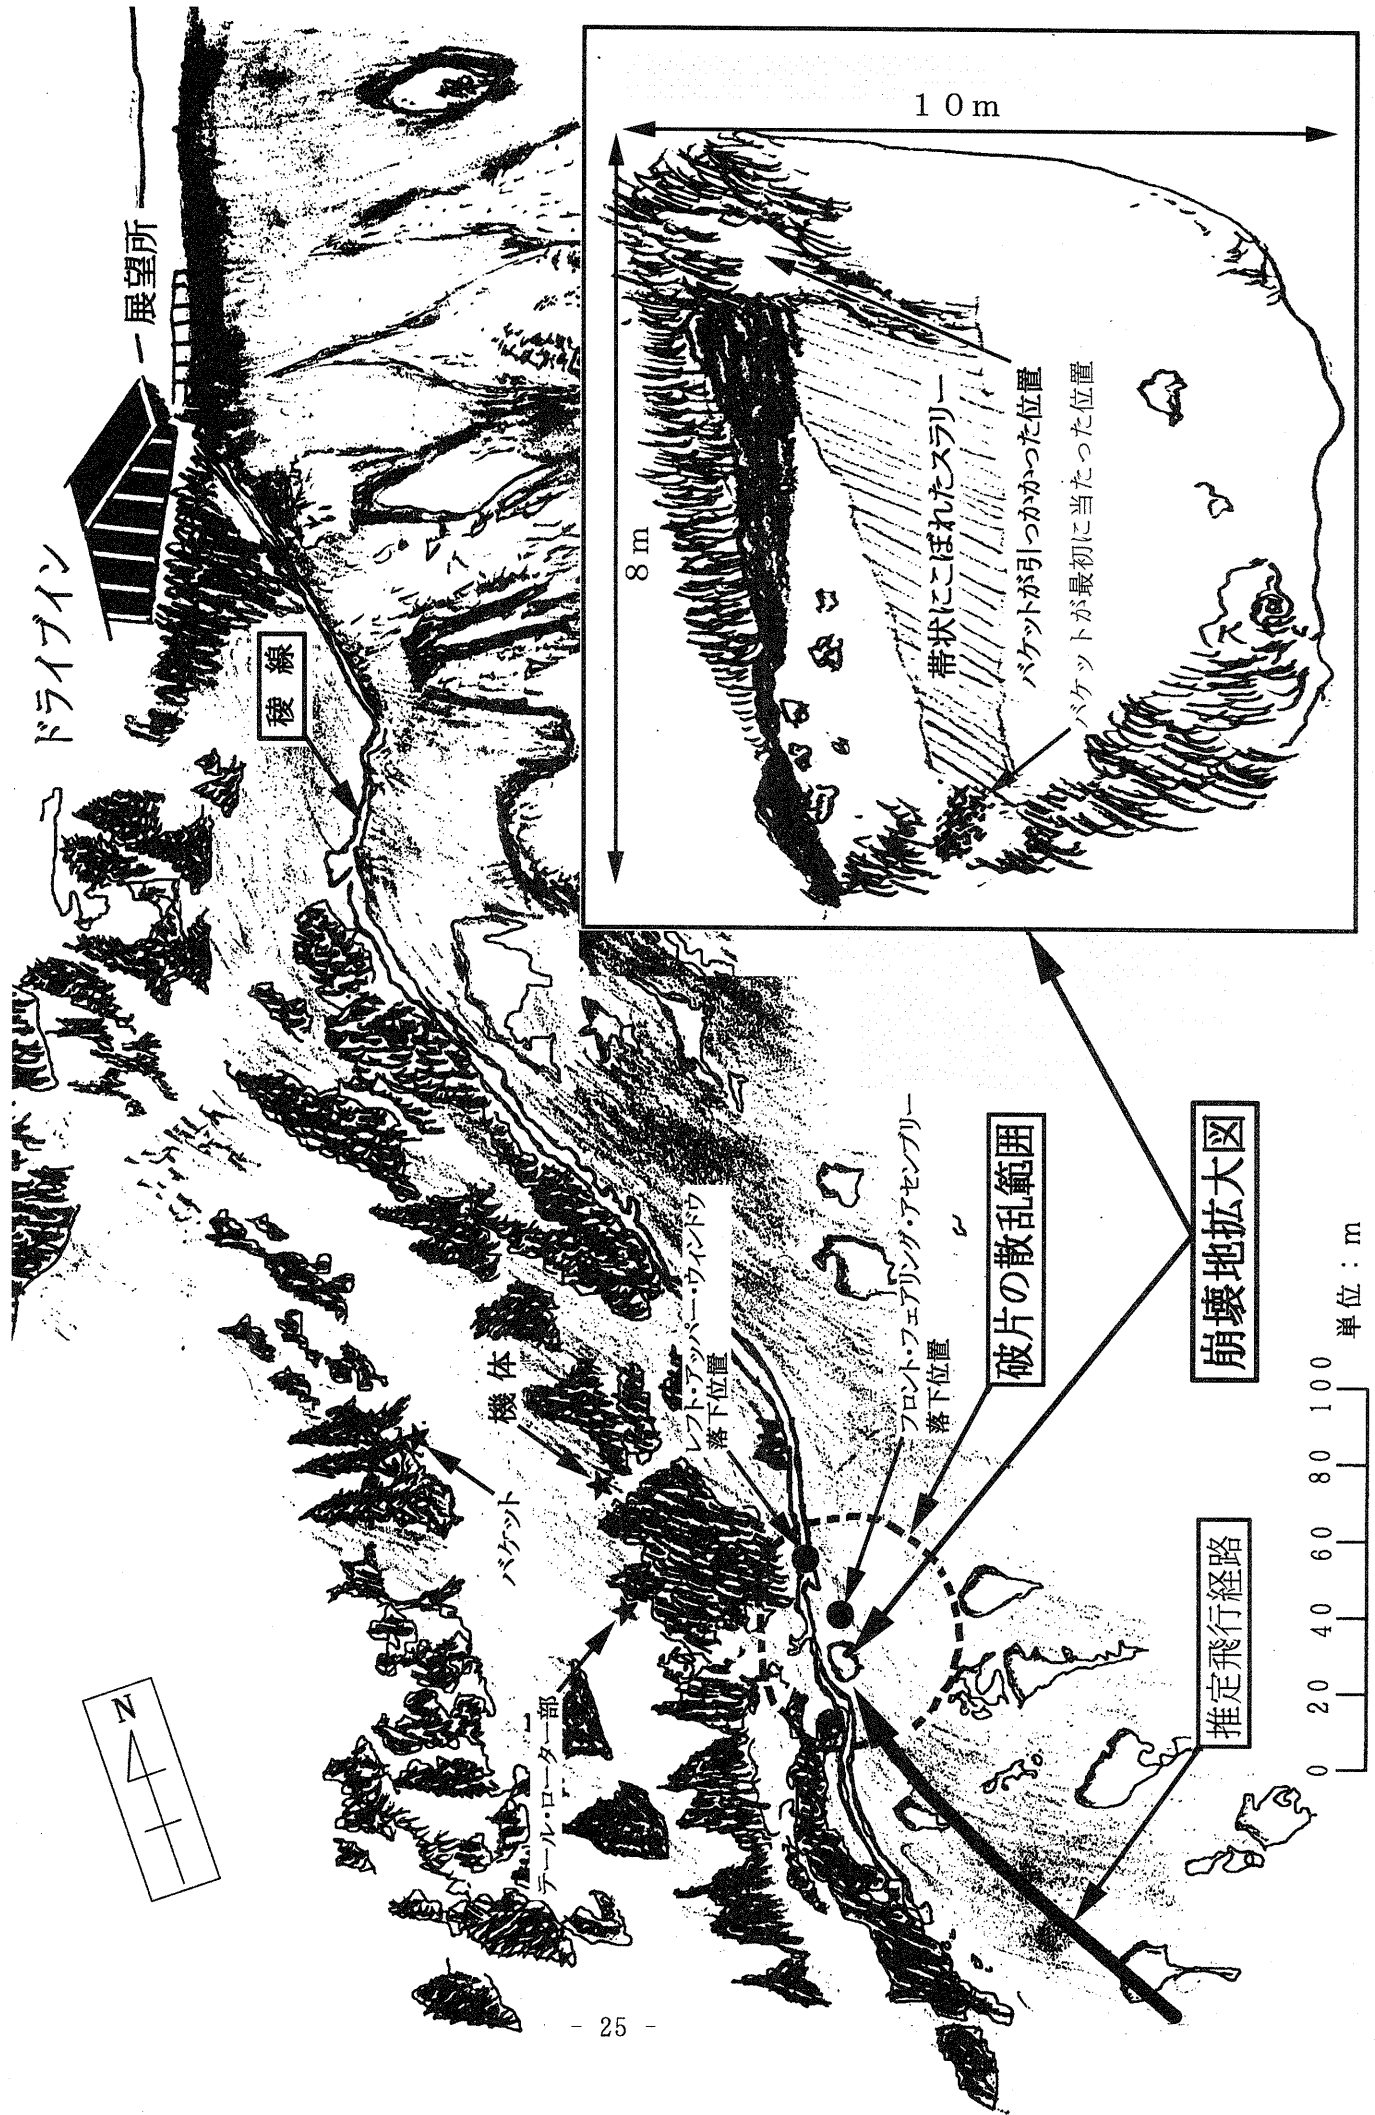
付図2 事故現場状況図

機体の大部分は、横手山中腹の南北に延びた尾根の西側斜面にあり、破損して飛散した機体の部品が、同尾根付近の東西斜面に散乱していた。

- (2) 尾根の東側斜面頂上付近の崩壊地（約8×10m。以下「同崩壊地」という。）は、バケットが最初に当たったと考えられる南側の地肌が僅かに削れており、そこにあった石が約3.5m下の熊笹の中に落ちていた。また、同バケットが次に当たったと考えられる同崩壊地の北側の地肌はえぐれており、えぐれの頂上付近の熊笹は上方に捲れ上がっていた。同崩壊地の地肌には、南側から北側にかけてスラリーが帯状に付着していた。
- (3) 胴体は、同崩壊地の北西約80mの西側斜面にあり、機首をほぼ西に向け、右のスキッドを下にして横転し、キャビンの天井部分、ドア及び風防はすべて脱落し、破損していた。メイン・ローター・ブレードは、メイン・ギヤー・ボックスと共に胴体に取り付いた状態で破損し、また、メイン・ローター・ヘッドのスター・フレックス・スリーブ・アームも破損して内部素材が飛び出していた。
- (4) テール・ブームは、胴体から約8m上の同西側斜面にあり、切断されたテール・ローター部は、胴体から南南東約30mの同西側斜面にあった。
- (5) バケットは、胴体から西北西約50mの斜面に逆さに落ちており、側面が潰れていた。
- (6) フロント・フェアリング・アセンブリーが、尾根の東側斜面に、また、レフト・アッパー・ウィンドウが尾根上に落下していた。メイン・ローター・ブレードの細かい破片が、尾根の東側斜面及び尾根上に点在していた。

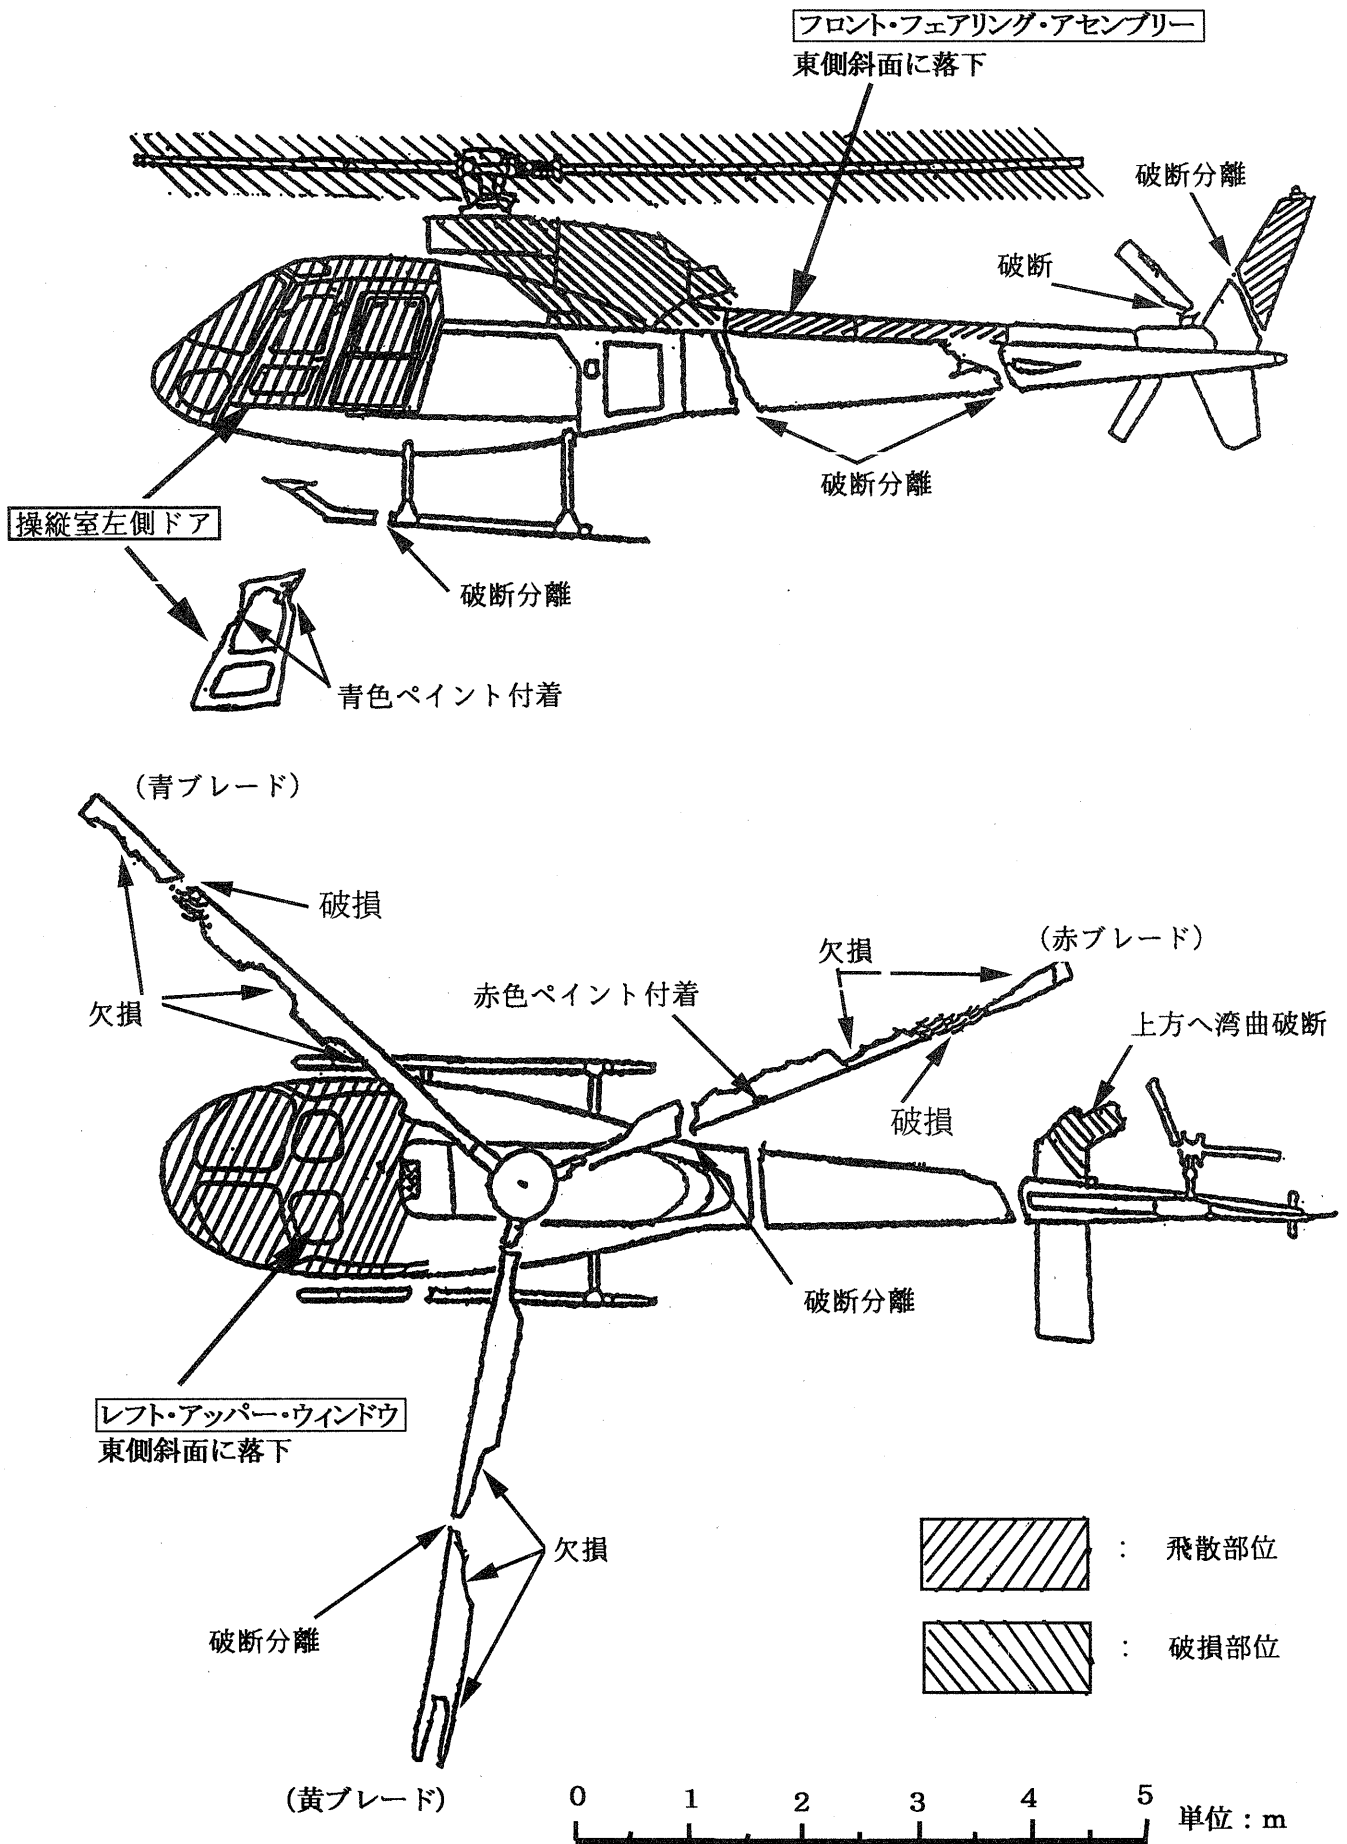
付図 4 機体損壊状況図

- ① 黄ブレードは、スター・フレックスへの取付部から約245cmの位置で破断分離し、約310cmの位置の前縁部に高速で当たったと思われる打痕があった。破断部のブレード後縁部は、小片となって飛散していた。
- ② 青ブレードは、スター・フレックスへの取付部から約350cmの位置で破損し、前縁部の複合材のスパー（Glass roving hanks）で繋がっていた。ブレードの後縁部のほとんどの部分が小片となって飛散していた。

- ③ 赤ブレードは、スター・フレックスへの取付部から約110cmの位置で破断分離し、約350cmの付近で前縁部が著しく破損して複合材のスパークで繋がっていた。ブレードの後縁部のほとんどの部分が小片となって飛散していた。また、同取付部から約160cmの位置の前縁部に赤色の塗料が付着していた。この赤色塗料は、テール・ブームの胴体取付部付近の赤色塗料が付着したものと推定される。
- (3) テール部
- ① テール・ブームは、胴体との取付部で切断され、さらに、水平安定板の直前の部分でも切断されていた。これら切断箇所には、メイン・ローター・ブレードの青色の塗料が、高速擦過痕状に付着していた。また、右水平安定板の取付部付近にバケットの接触痕があった。
- ② 右水平安定板は、中央部から先端にかけ上方に破断分離していた。
- ③ テール・ローター・コントロール・シャフトが潰れていた。その潰れた箇所には、メイン・ローター・ブレードの青色の塗料が、高速擦過痕状に付着していた。
- ④ テール・ローター・ブレードは、手回し可能であり、ピッチ・コントロールも可動状態であった。
- (4) エンジン部
- ① タービンは手回し可能で、拘束もなく円滑に回転した。
- ② メイン・ギヤー・ボックスのマグネチック・プラグには、金くずが付着しておらず、手回し可能であった。
- (5) バケット
- ① バケットの円筒部分は、ほぼ横に潰れ、底から20～30cmの範囲に直径約7cmの孔が3個あいており、底には土が付着していた。
- ② バケットの底から約20cmの所に、幅約5cm長さ約7cmにわたり、メイン・ローター・ブレードの青色の塗料が高速擦過痕状に付着していた。
- (6) 計器類
- メイン・ローター・回転計が、約60rpmを指示して固着していた。この指示値は、機体が地上に衝突した際の回転数と考えられる。

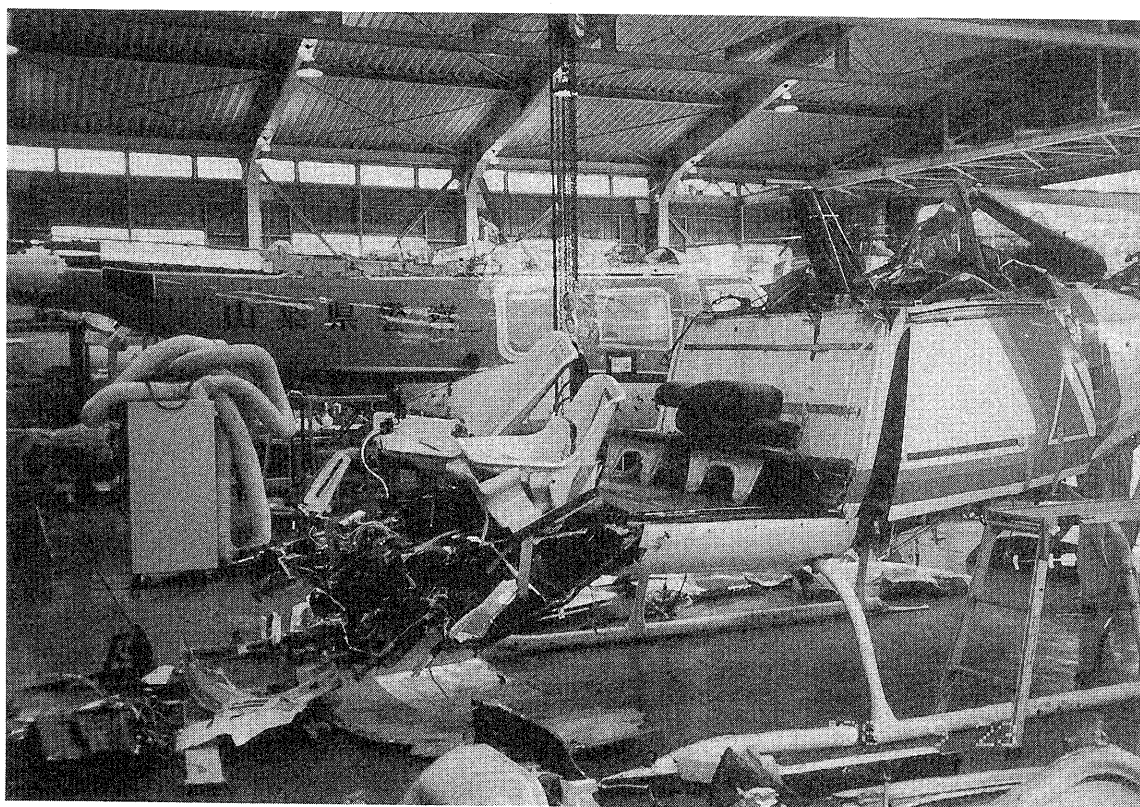
写真 2 復元後の機体（機首部）

- ① 機首部は原形をとどめておらず、操縦席前方の計器板及び操作スイッチのパネルが、取付部から破損し、それらのケーブル類が露出していた。
- ② キャビンは、風防、ドア及び天井部が全て分離し、床と操縦席が残っていた。左側の操縦席ドアには、直線状の打痕があり、その打痕にはメイン・ローター・ブレードの青色の塗料が付着していた。
- ③ 胴体下部の構造は、機首部を除きほとんど損傷していなかった。

3.1.6 2.9.1(2)で述べたメイン・ローターの損壊状況、2.9.1(1)②で述べた左側操縦席ドアの損傷状況及び2.3.3(6)で述べた飛散物の状況から、同機のメイン・ローター・ブレードは、跳ね上がったバケットを叩いた時損傷し、次に、空中でテール・ブーム及び機首部を切断したものと推定される。

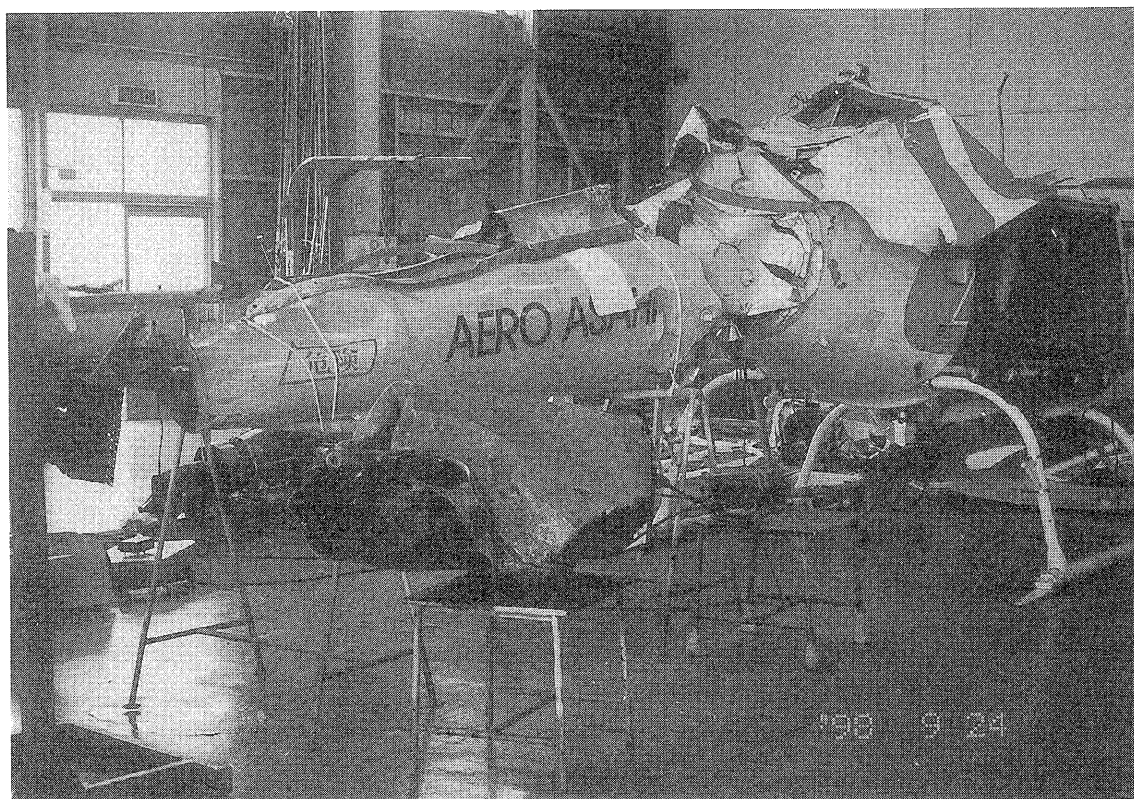
写真3 復元後の機体 (テール・ブーム)

3.1.5 2.3.3(2)で述べた同崩壊地の状況から、最初に同機が吊り下げていたバケットが南側の石に当たり、その衝撃でバケットの底が開放してスラリーが飛び出したものと推定される。その後、バケットは、同崩壊地北側の熊笹が密生してせり出していた縁に引っかかり、その反動で跳ね上がってテール・ブームの右側水平安定板を破断してさらに上がり、メイン・ローター・ブレードで叩かれて飛ばされたものと推定される。

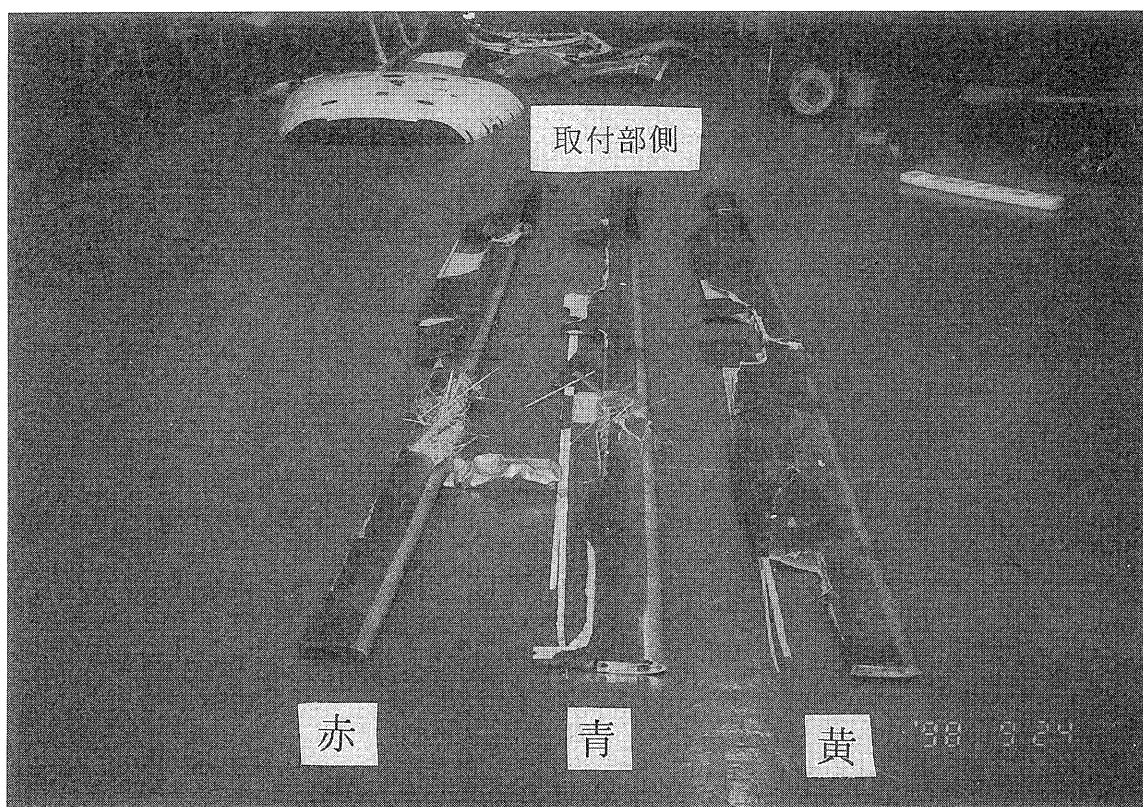
写真4 メイン・ローター・ブレード

3本のメイン・ローター・ブレードは、製造者により、それぞれ黄ブレード、青ブレード、赤ブレードに識別されている。なお、ブレード外皮の塗装は3本共青色である。
