航空事故調査報告書
ジャルフライトアカデミー株式会社所属
ビーチクラフト式58型JA5300
長崎空港

平成10年10月23日

平成11年3月18日

航空事故調査委員会議決

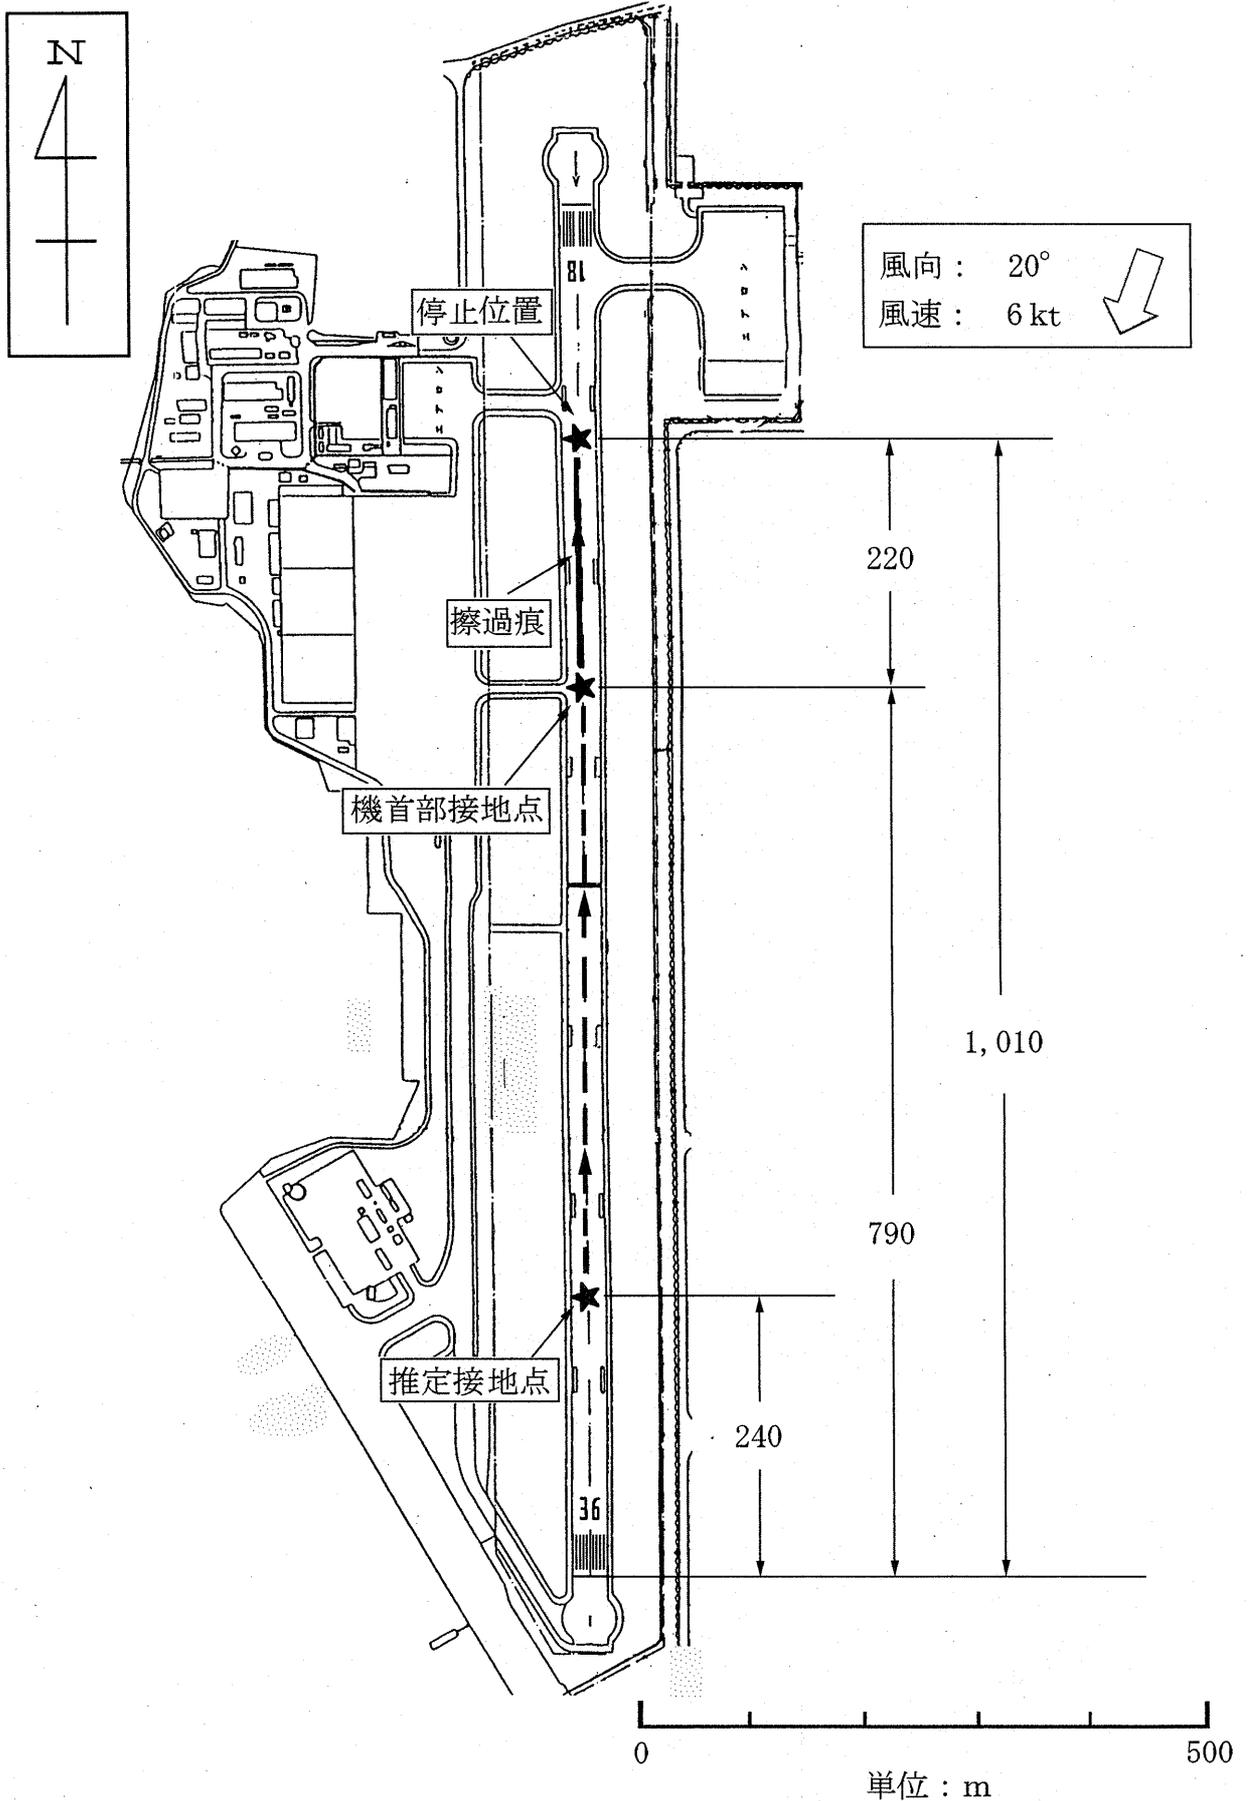
付図1 現場見取図
 (長崎空港A滑走路)

同機が着陸した滑走路には、滑走路36末端から790mの地点付近に、左右プロペラ、左右ピトー管及びバッテリー・ドレイン・マストによる擦過痕が認められた。また、同地点から220mにわたって、ほぼ滑走路中心線上に、機首部下面等による擦過痕が残されていた。

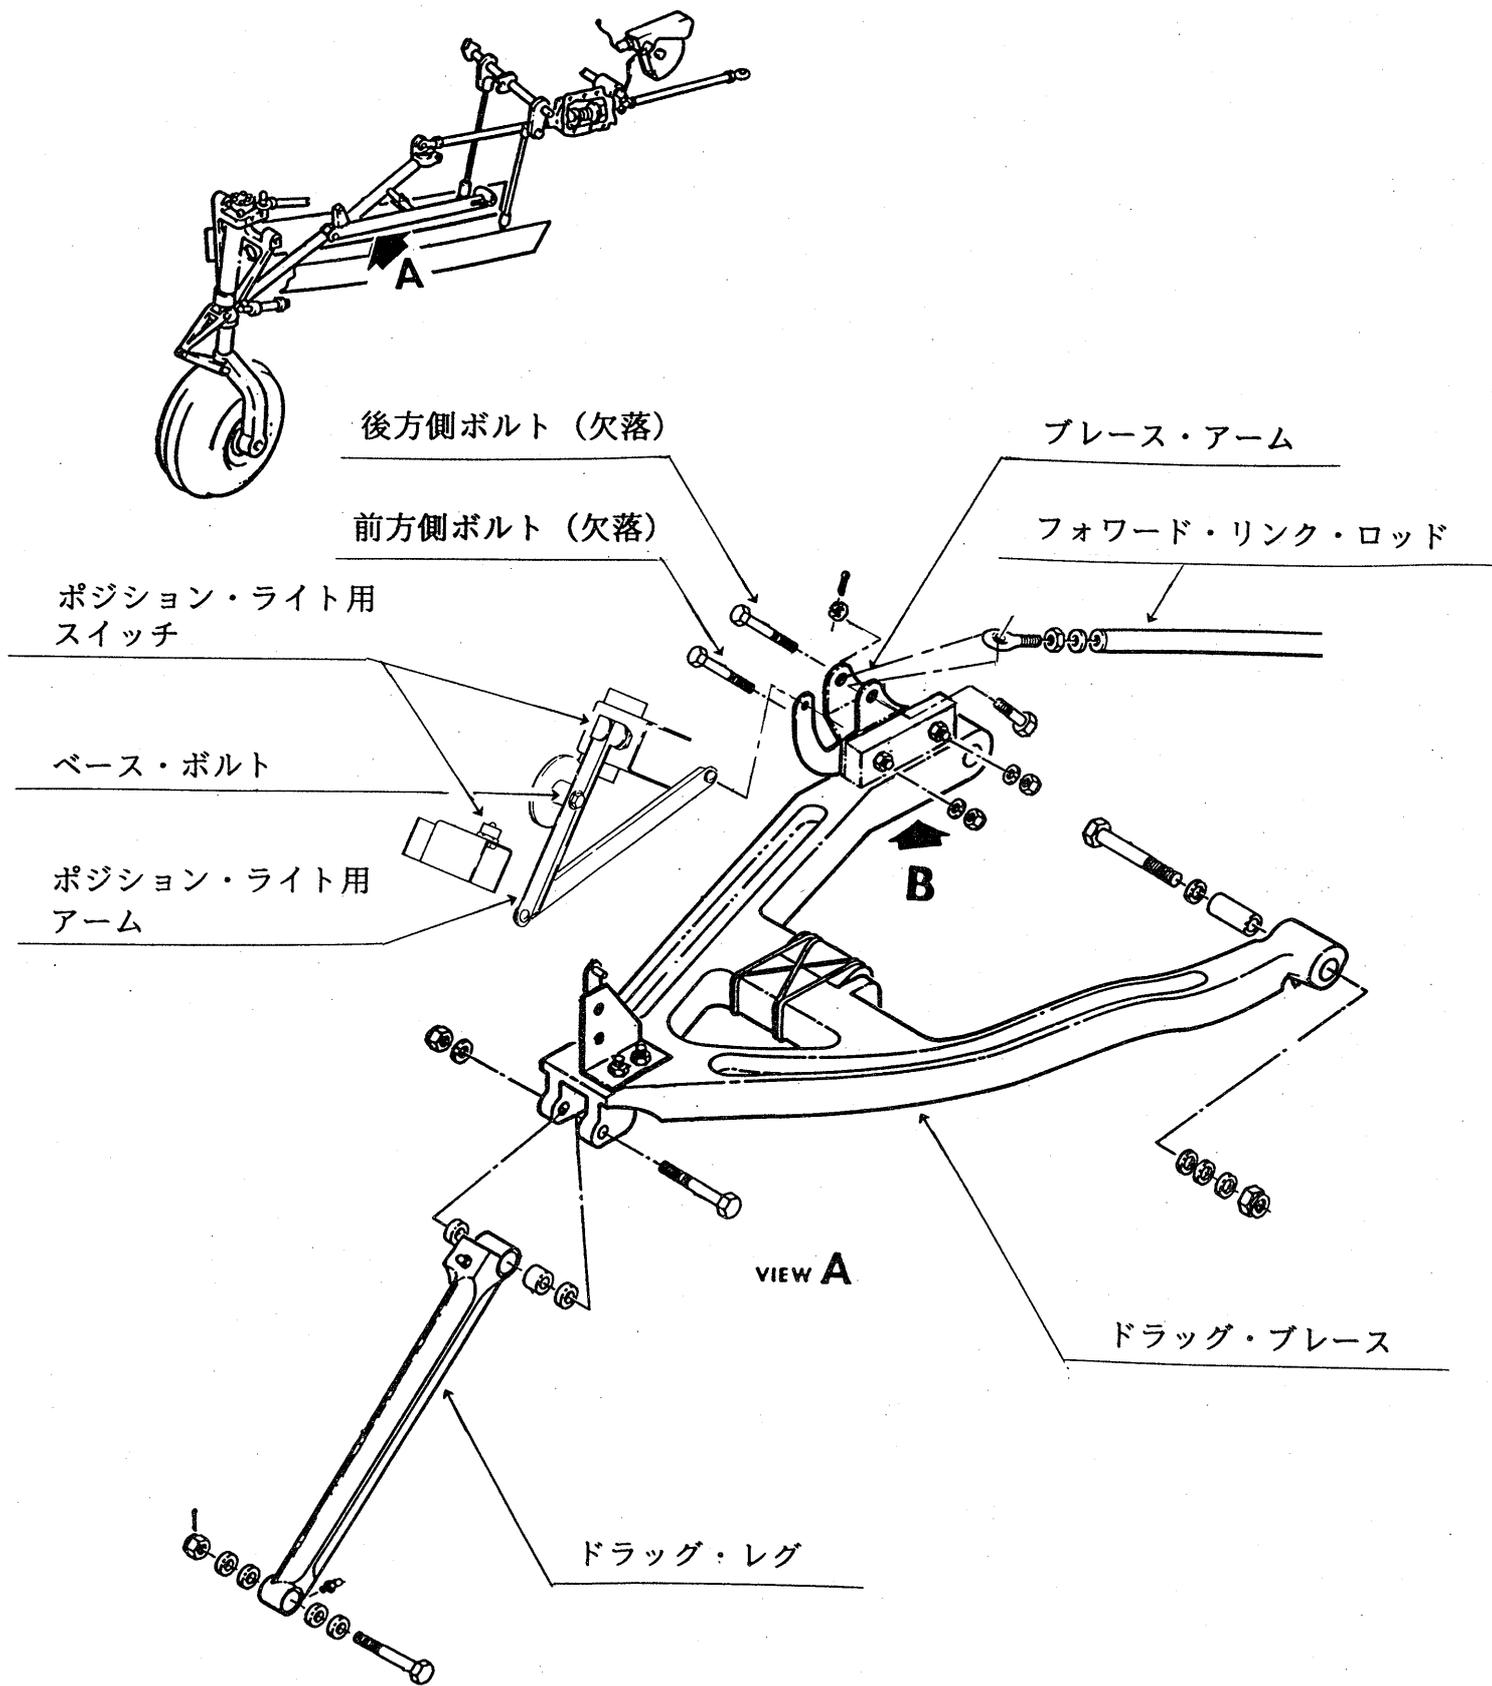
付図 2 - 1 前脚作動機構図

- (1) 同機を調査した結果、両主脚に損傷は認められなかったが、前脚は引き込まれた状態となっており、前脚のドラッグ・ブレース (V型ブレース) とブレース・アームを結合する2本のボルトが欠落し、内側及び外側ブレース・アームが前後にずれていた。また、前脚ポジション・ライト用のアームがベース・ボルトの部分で破断していた。

なお、ドラッグ・ブレースとブレース・アームを結合していた2本のボルト、ワッシャー及びナットは、発見されなかった。

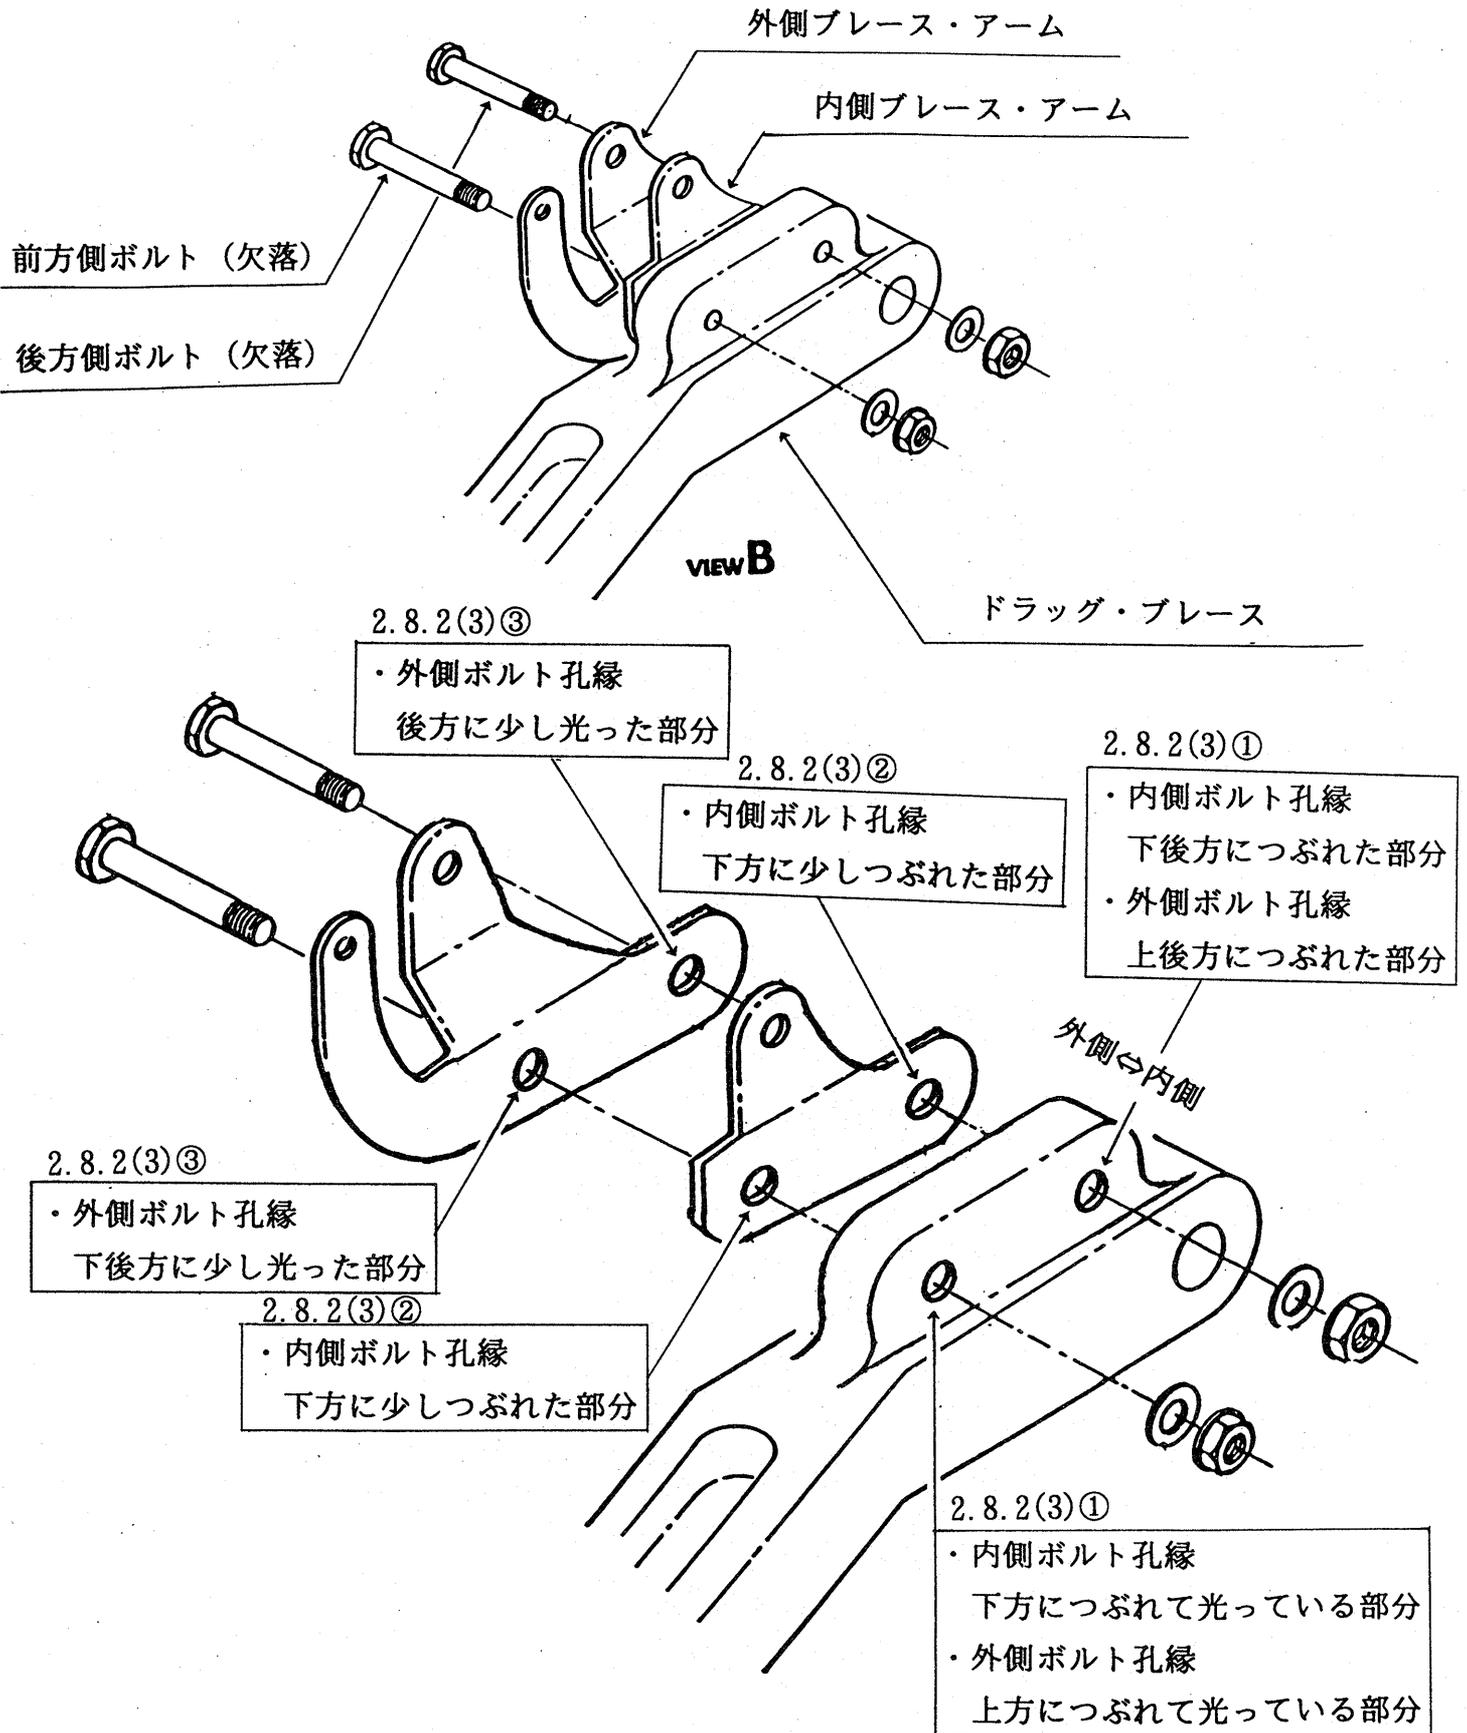
付図 2 - 2 前脚ブレース・アーム
周辺詳細図

両ボルトが取り付けいていたドラッグ・ブレースの両側、内側ブレース・アームの内側（ブレース接合側）及び外側ブレース・アームの外側（ボルト頭側）のボルト孔縁が少し変形しており、ブレース・アームがボルト頭側を引っ張り上げ、ボルトが斜めの状態となっていたことを示していた。

① ドラッグ・ブレース両側の前方側ボルト孔縁には、内側（ナット側）が下方に、外側（アーム接合側）が上方に、つぶれて光っている部分があった。

また、後方側ボルト孔縁には、内側が下後方に、外側が上後方に、つぶれた部分があった。

② 内側ブレース・アームの内側の前方側ボルト孔縁及び後方側ボルト孔縁には、下方に少しつぶれた部分があった。

③ 外側ブレース・アームの外側の前方側ボルト孔縁には下後方に、後方側ボルト孔縁には後方に、少し光っている部分があった。

④ 内側及び外側ブレース・アームの各接合側には、損傷の跡はなかった。
(付図2-2参照)

ボルト首部が破断したことについては、脚上げ下げ時の荷重は主としてボルト頭側部分にかかるが、2.8.2(3)に述べたボルト孔縁の変形状況から、ボルトの締め付けトルクが緩んだ際、ブレース・アームがボルト頭側を引っ張り上げる状態となり、その繰り返し応力がボルト首部に集中的に作用し、ボルト首部が疲労破断したことが考えられる。

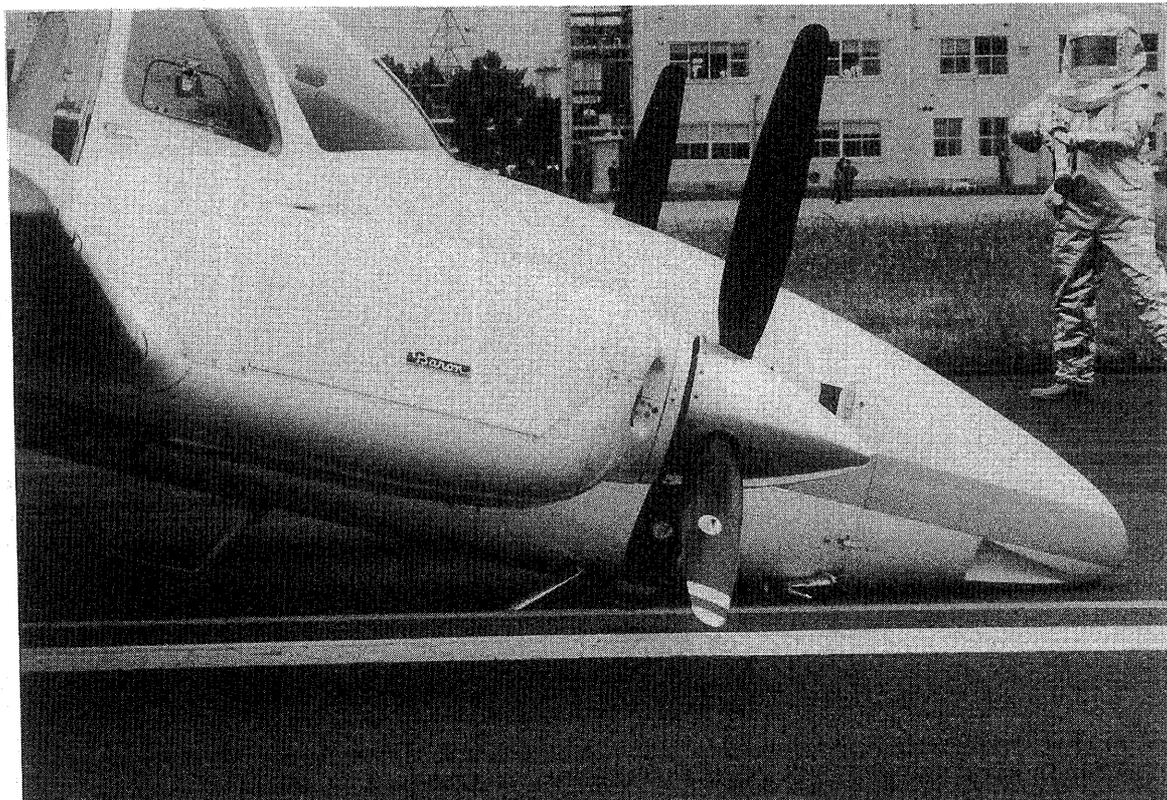
写真 1 事故機

- (2) 機首部下面、最前方隔壁下部及び前脚ドアに削り取られた部分があった。その他、機首部の突起物である左右ピトー管、キャビン・ヒーター用排気管・排出管及びバッテリー・ドレイン・マストに損傷があった。

左右プロペラ・ブレード各1枚の先端に、接地滑走時に生じた軽微な擦過痕が認められたが、湾曲等はなかった。

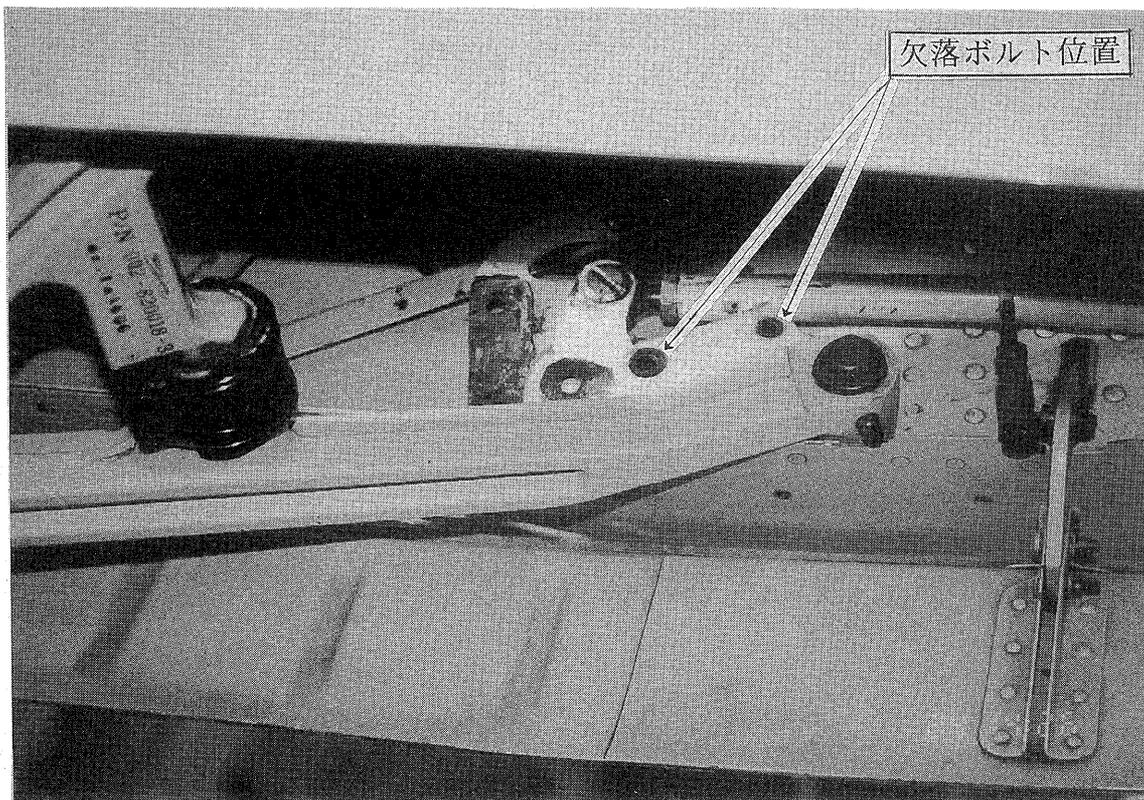
写真3 ボルトの欠落状況

3.1.5 上記ボルトの欠落は、2.9.3で述べた他機の状態から、ボルト首部が疲労破断し、抜け落ちたためと推定される。

- ① 同社に所属する訓練機（ビーチクラフト式A36型及び58型）について、当該ボルト及びナットを交換するとともに、取り外したボルトの特別点検（磁粉探傷検査）を実施した。
- ② 整備基準を改訂し、50時間毎に当該ボルトをリトルクすること及び1,000時間毎にボルトを交換することとした。
