型 式：ロビンソン式R44型（回転翼航空機）

登録記号：JA007K

発生場所：奈良県奈良市生琉里町字北生琉里奈良場外離着陸場

発生日時：平成11年5月7日 15時03分ごろ

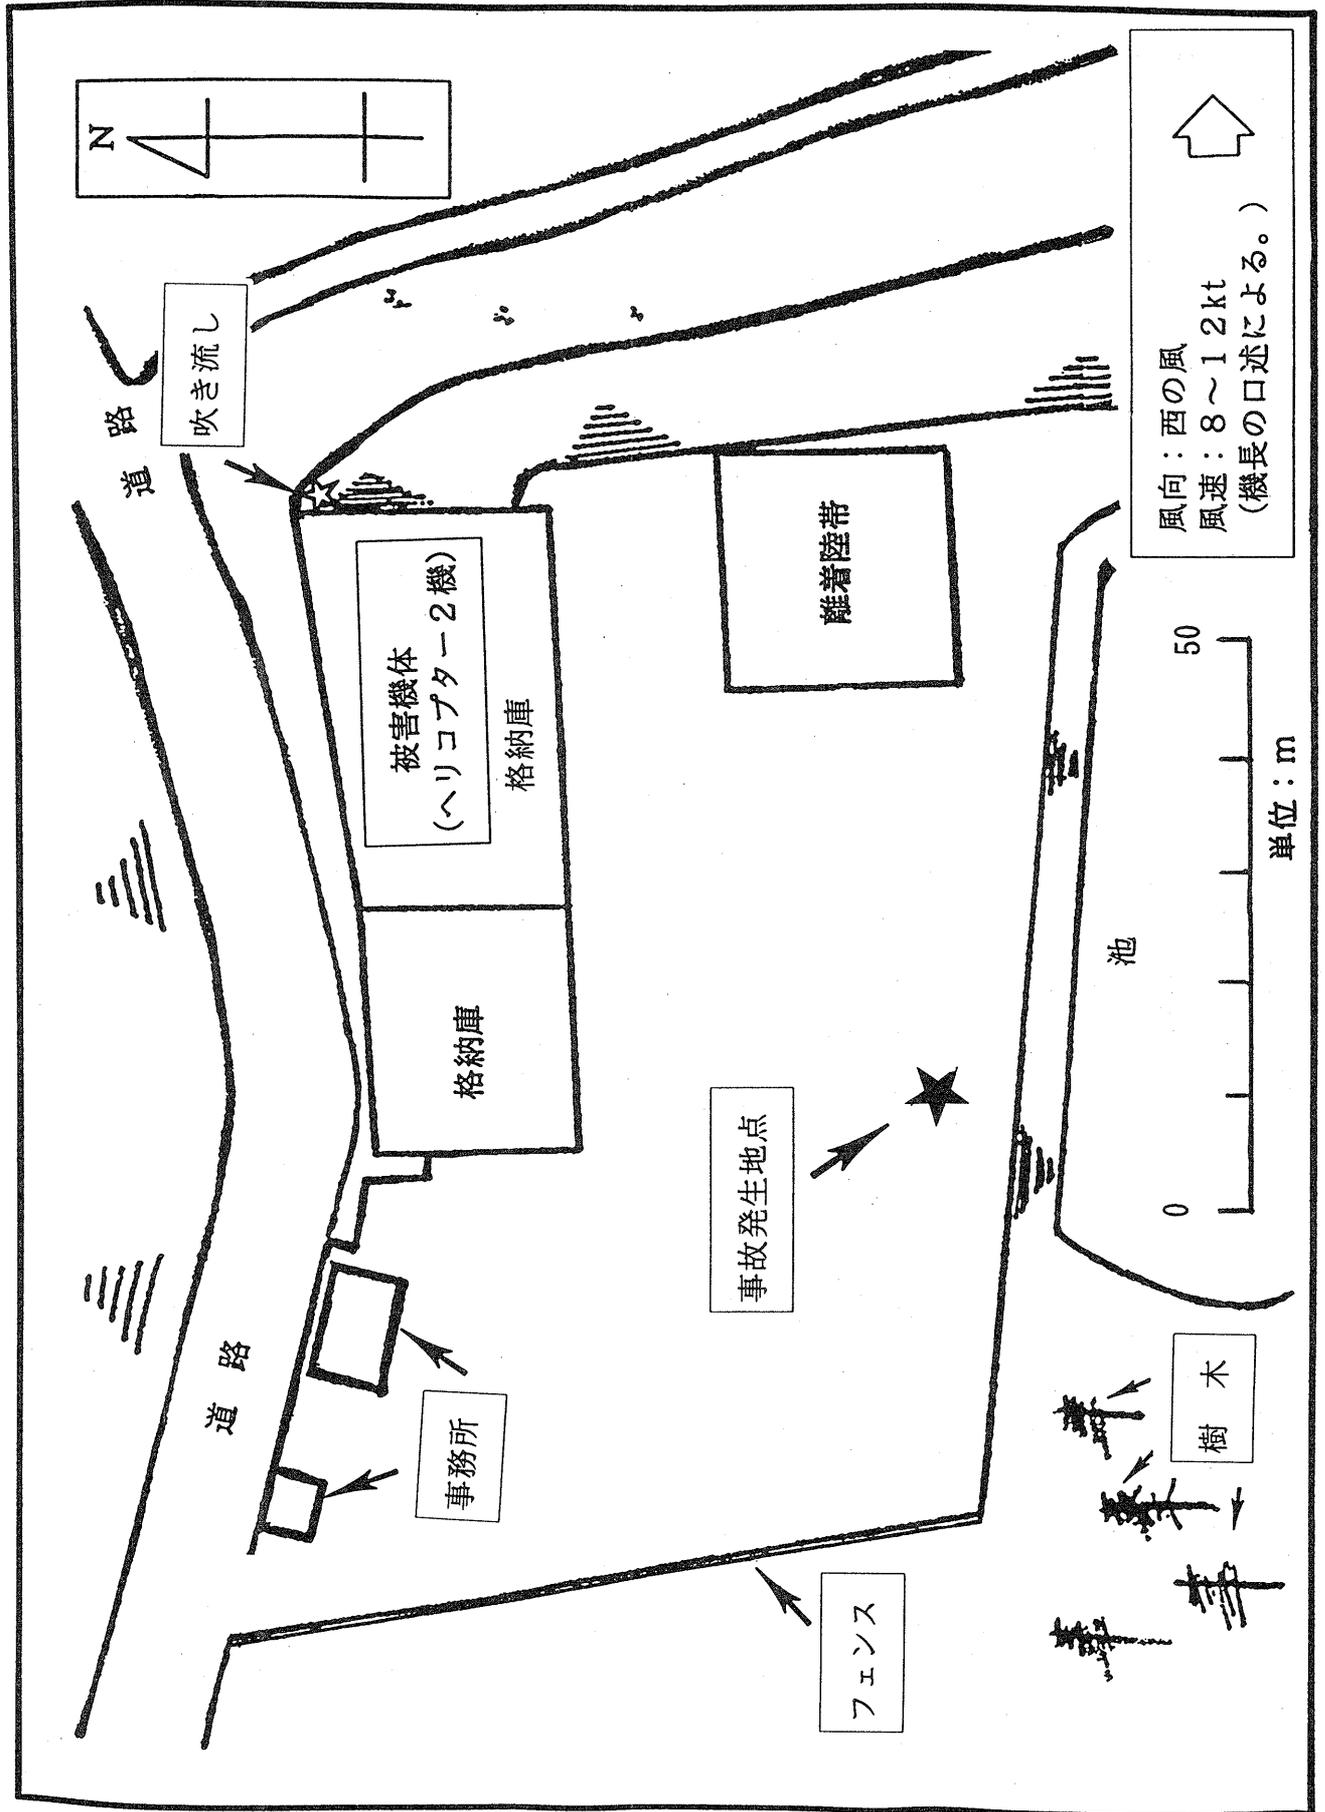
付図1 事故現場見取図
(奈良場外離着陸場)

機体は、駐機場西南端付近で、機首を概ね西へ向けて、かく座していた。

機首の前方約3 mの位置には、メイン・ローター・ブレードで舗装面を引っ掻いたと認められる痕跡があった。

メイン・ローター・ブレードは2枚共飛散し、その破片(約3.4×0.25 m)が、約60 m離れた格納庫に格納中のヘリコプター2機に当たり、これらの機体を損傷させた。

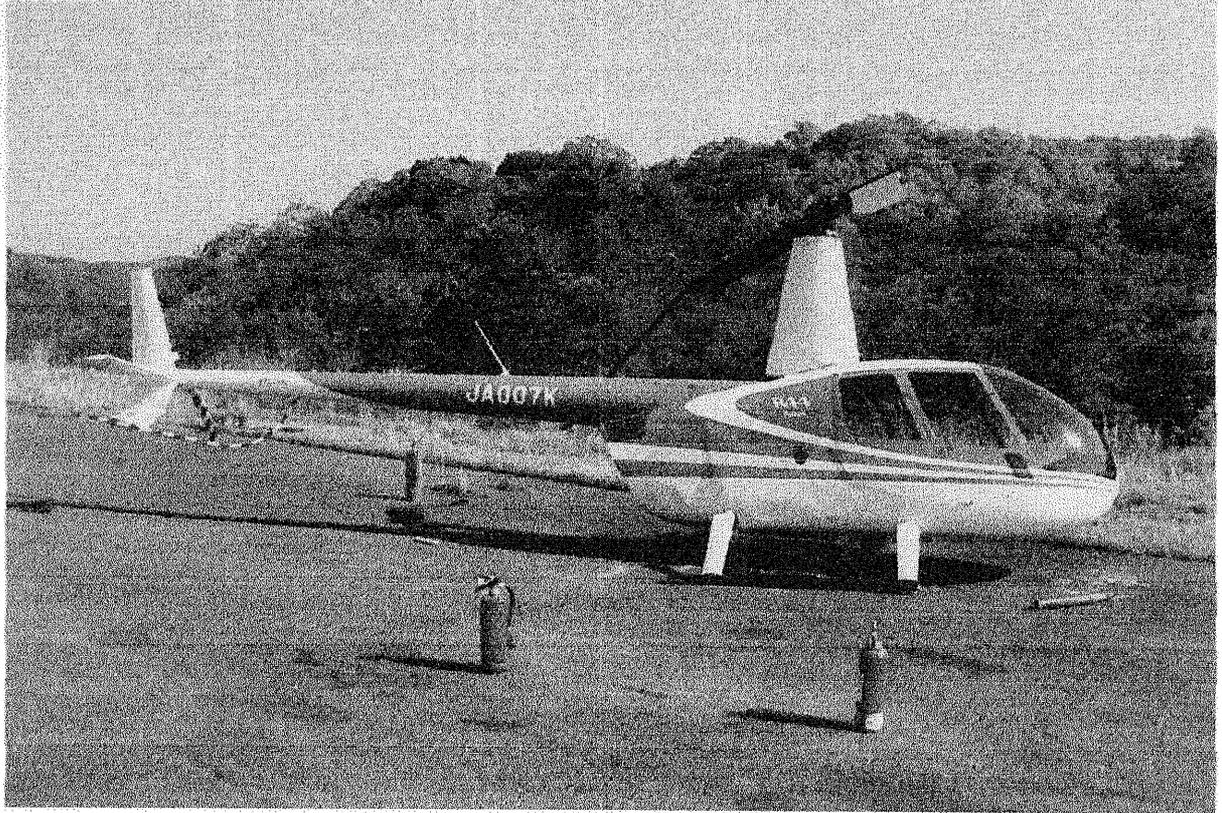
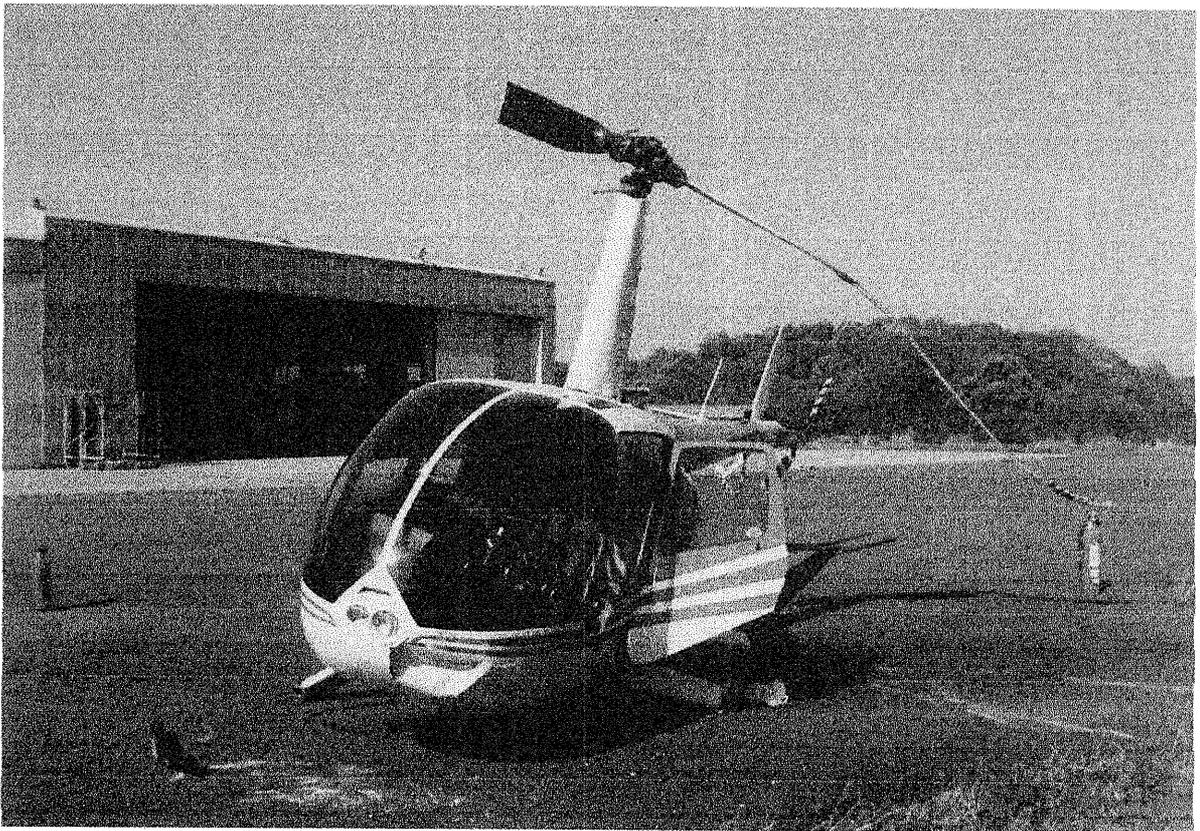
写真 事故機

- (1) 降着装置 前方脚支柱は、左右取付部で折損、分離
- (2) メイン・ローター・ブレード ブレードは2枚共、破断、分離
- (3) 胴体部 全体的に座屈による損傷
ローター・マストは、前方へ大きく変位
スチール・チューブ・フレームは、破断
- (4) 動力伝達系統 メイン・ギアボックスは、亀裂破損
テール・ローター・ドライブシャフト・フレキシブルカップリングは、亀裂破損
- (5) 操縦系統 2本のサイクリック及びテール・ローター・コントロールのプッシュプル・チューブは、破断
- (6) 尾部 下側垂直安定板破損

3.1 事故現場の状況、機体の損壊状況及び機長の口述から、同機は、機体を浮揚させた直後、離陸前進しようとした際、舗装面に激しく接触したものと推定される。

3.2 同機が舗装面に激しく接触したのは、サイクリック・スティックを前方へ操作して機首を下げ、前進速度を得ようとした際、コレクティブ・スティックとサイクリック・スティックの操作に調和を欠いたため、揚力が不足し、機体は前進し高度が低下したことによるものと推定される。

本事故は、同機が浮揚直後、離陸前進しようとした際、サイクリック・スティックとコレクティブ・スティックの操作に調和を欠いたため、揚力が不足して高度が低下し、舗装面に激しく接触し、機体を損傷したことによるものと推定される。
