航空事故調査報告書

所 属：学生航空連盟所属

型 式：アレキサンダー・シュライハー式ASK13型（滑空機、複座）

登録記号：JA2130

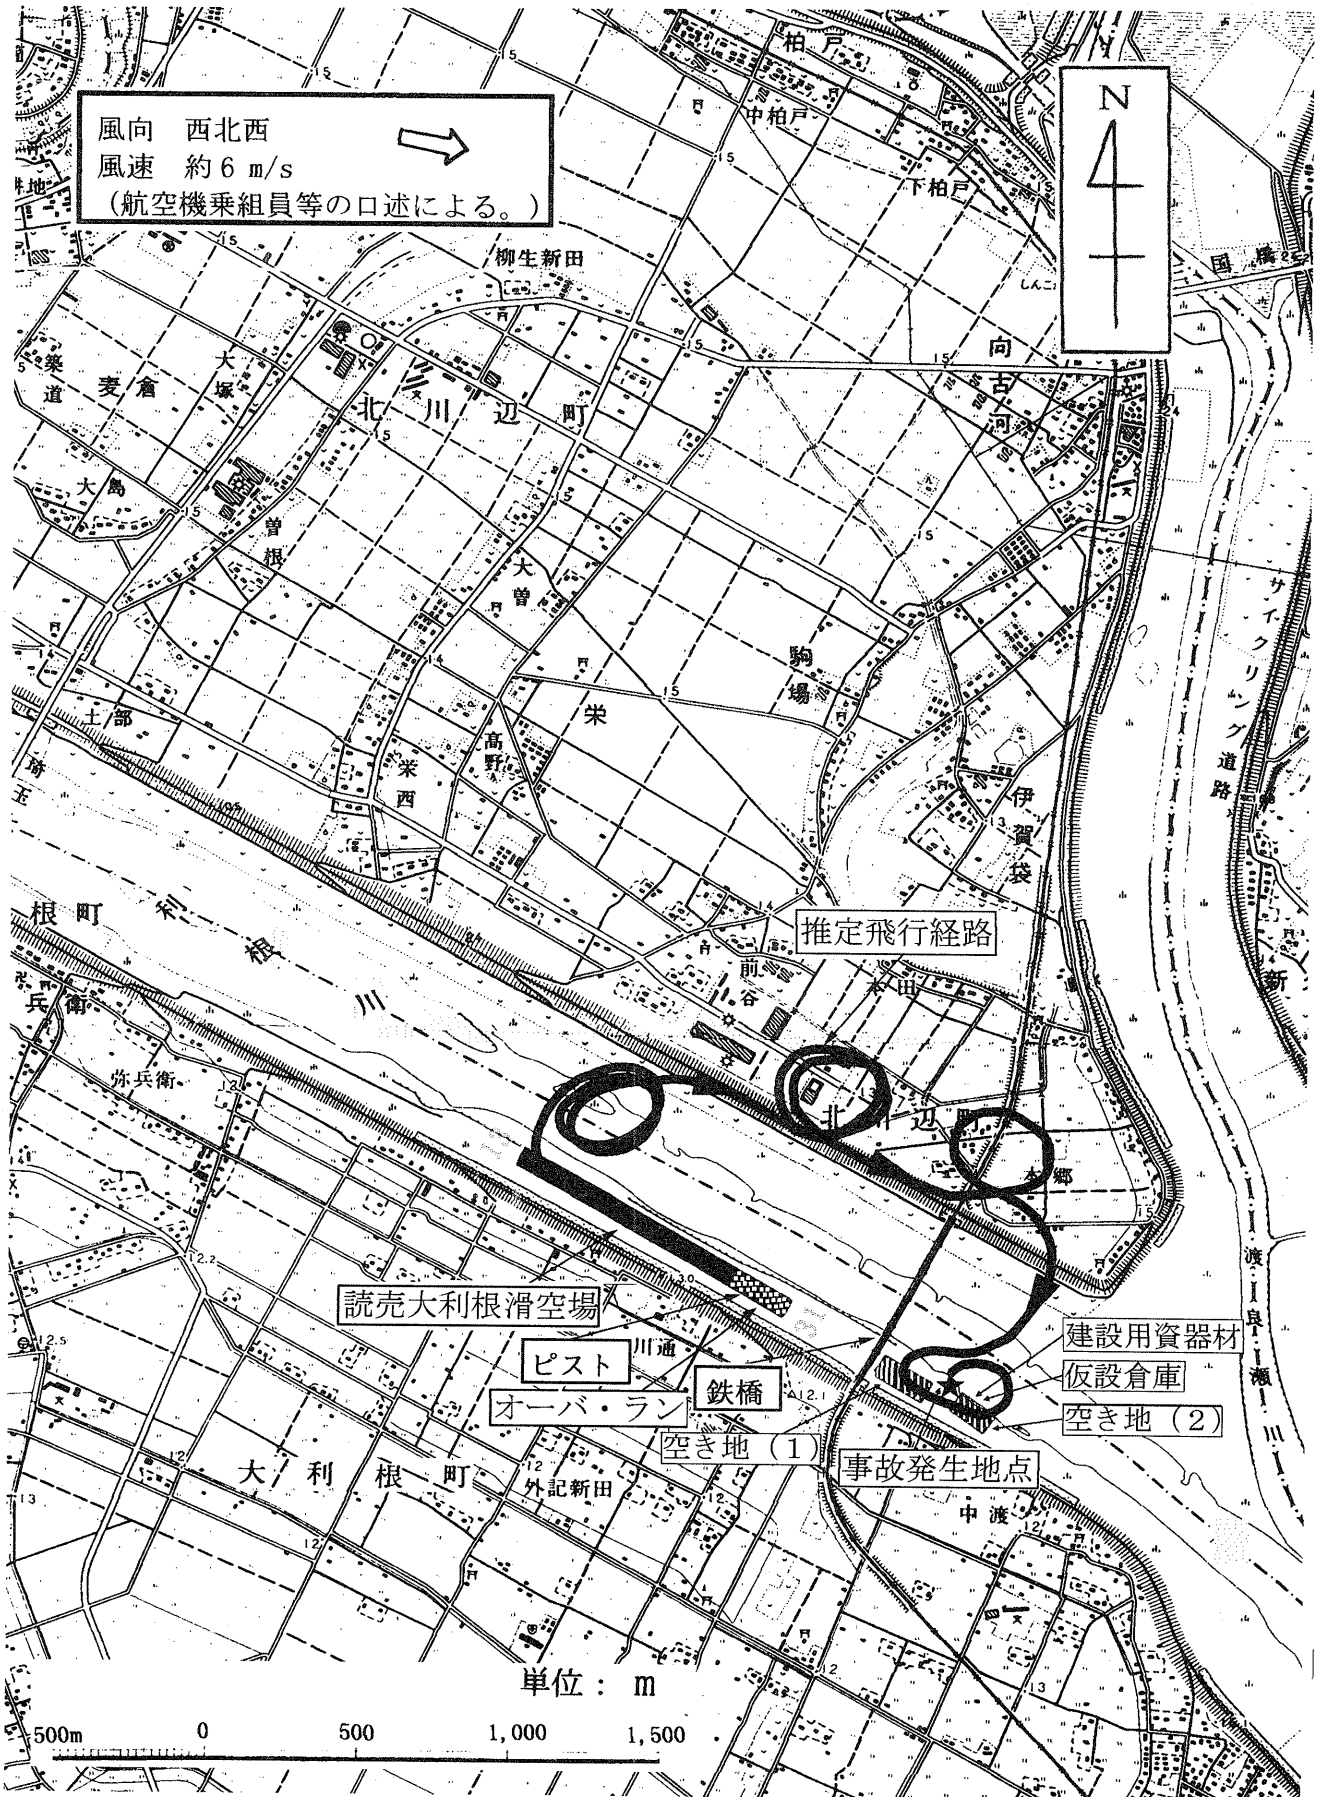
付図 1 推定飛行経路図

事故現場は、同滑空場から南東約800mの利根川右岸河川敷で、高さ約2.5mの葦が密生した不整地の中に、同機が機首を概ね西南西に向けて到着気味に接地し、直後に停止したと認められる地上痕跡があった。また、その部分及び東側約10mにわたって、葦がなぎ倒されており、同機が不時着時に接触したことによるものと認められた。

高度1,600ftでウインチ曳航から離脱後、同滑空場のすぐ北の利根川上空で旋回を2回実施したが下降気流が強かった。次いで、同滑空場北東の対岸の同川左岸堤防付近の上空で旋回を2回実施したが上昇気流が得られなかったため、着陸のため、北東側場周経路に進入した。

ピスト横のチェック・ポイント通過時の高度が800ftで、通常、基準としている600ftに対し高かったため、高度処理のため、左旋回を1回実施した。この旋回の間、風下に流されて、ベース・ターンの開始位置が着陸予定地点からやや遠くなったが、高度は600ftで着陸に十分な高度と思えた。

その後の進入において、下降気流に遭遇し、高度が大きく低下し、滑走路に正対した時点で、同滑空場手前の鉄橋を越えるのが難しい状況となった。

その時点で、操縦を操縦練習生から操縦教員に交替し、鉄橋の南東側の河川敷に不時着することとし、同鉄橋の手前約150mの地点で左急旋回を実施した。

約180° 旋回して南東方向に向いた時、前方に空き地（2）があったが、そこには仮設倉庫等があり、また、人や車両も見えたので、更に左旋回を続け、鉄橋側の別の空き地（1）を不時着地として進入中、接地前に、葦に最初に左主翼端が、次いで機体が取られ、外滑りしながら着陸してハードランディングした。

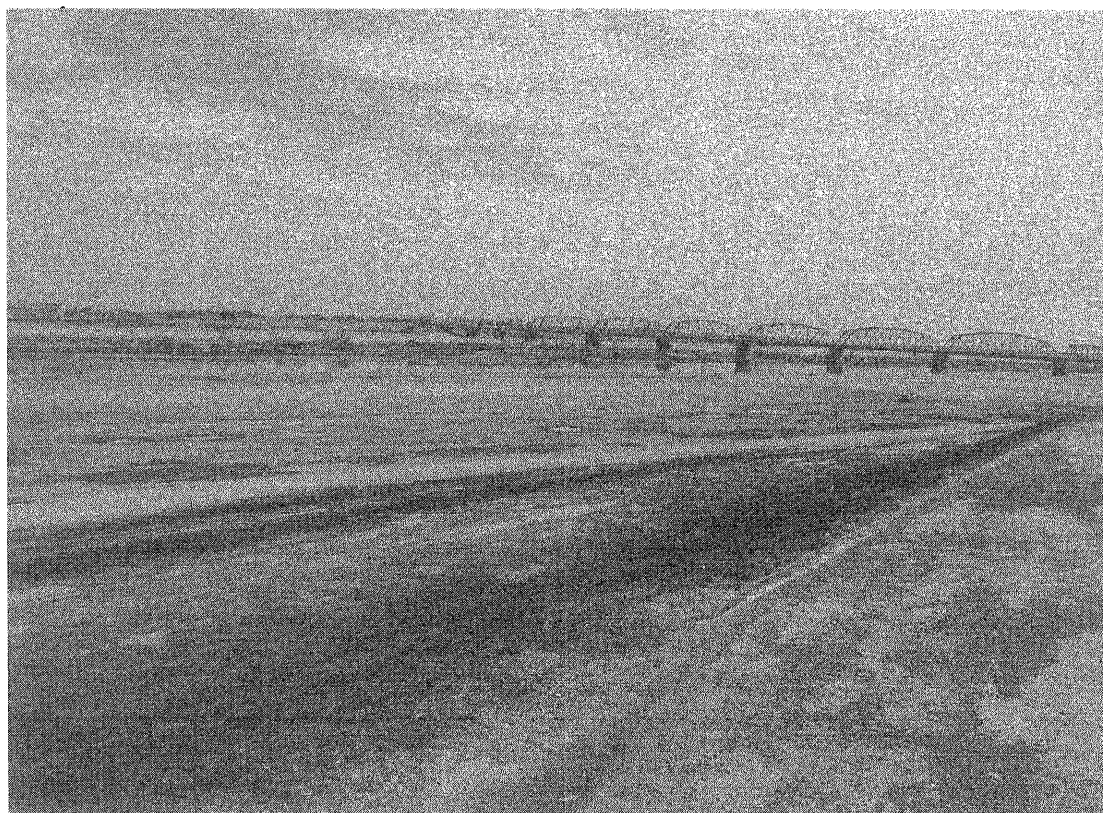
写真 1 読売大根滑空場

事故現場の北西約300m、同滑空場の南東約500mには、同川を横断する鉄橋があり、鉄橋の最も高い部分の高さは、同滑空場の路面から約16mである。

(滑走路31の接地点付近から南東約500mの鉄橋を望む。)

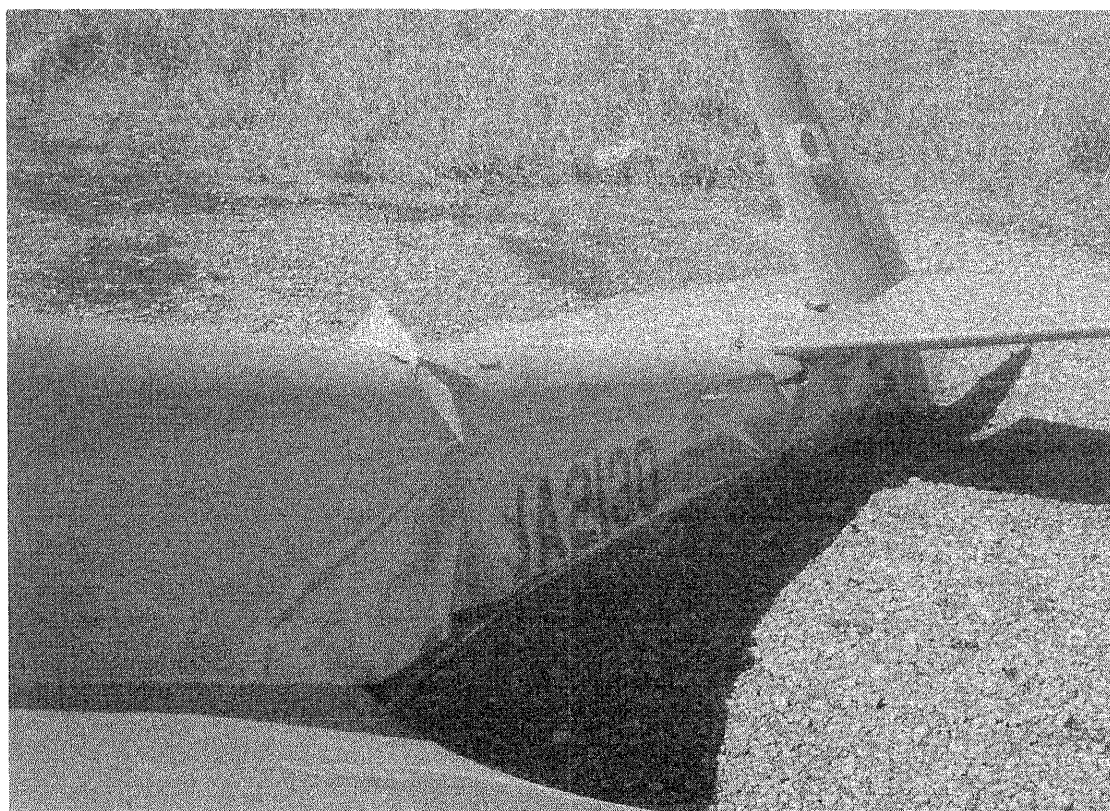
写真 2 事故機

後部胴体変形、同外板等損傷（写真2参照）

左主翼端等前縁部損傷、左エルロン損傷（左主翼端等前縁部には、葦との接触による擦過痕が認められた。）

垂直安定板下部損傷

機体の損傷状況及び事故現場の状況並びに操縦教員、操縦練習生及び目撃者の口述から、同機は、着陸進入中、下降気流に遭遇して高度が低くなり過ぎ、同滑空場の南東にある鉄橋を越えるのが難しい状況となったため、操縦を操縦練習生から操縦教員に交替して、同鉄橋の南東側の河川敷に不時着を試みたが、接地前に、葦に機体が接触して、ハードランディングし、機体を損傷したものと推定される。
