航空事故調査報告書

所 属：学生航空連盟所属

型 式：アレキサンダー・シュライハー式ASK13型（滑空機、複座）

登録記号：JA2130

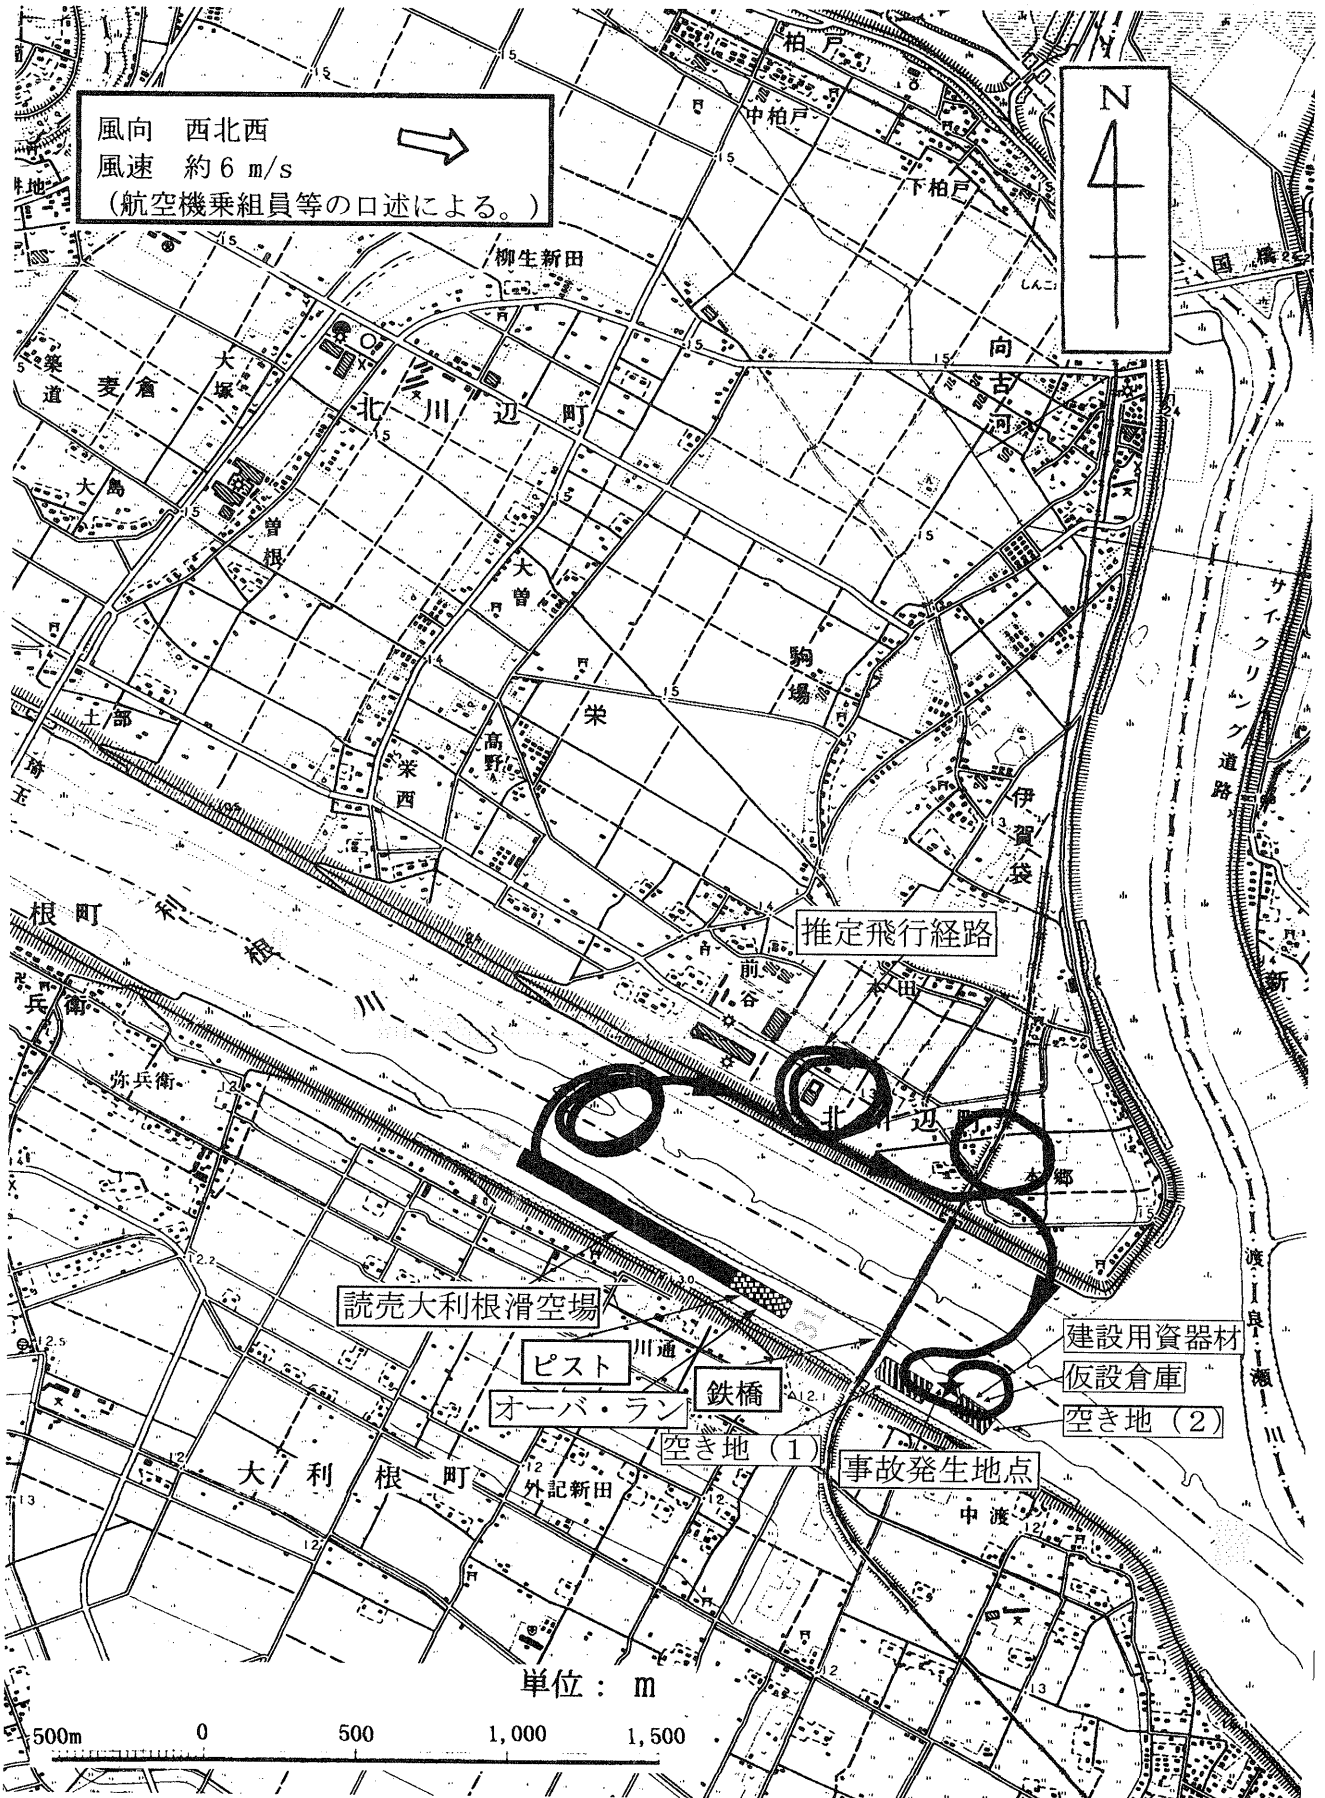
付図 1 推定飛行経路図

事故現場は、同滑空場から南東約800mの利根川右岸河川敷で、高さ約2.5mの葦が密生した不整地の中に、同機が機首を概ね西南西に向けて到着気味に接地し、直後に停止したと認められる地上痕跡があった。また、その部分及び東側約10mにわたって、葦がなぎ倒されており、同機が不時着時に接触したことによるものと認められた。

事故現場の北西約20mから同滑空場の方向には、約200m×50mの整地された空き地（1）があり、また、同南東約30mから南東側には、約100m×50mの整地された空き地（2）があった。空き地（2）の中央部から南東部にかけては、建設用資器材及び仮設倉庫があった。両空き地を除く事故現場周辺の河川敷は、葦が密生した不整地であった。

約180° 旋回して南東方向に向いた時、前方に空き地（2）があったが、そこには仮設倉庫等があり、また、人や車両も見えたので、更に左旋回を続け、鉄橋側の別の空き地（1）を不時着地として進入中、接地前に、葦に最初に左主翼端が、次いで機体が取られ、外滑りしながら落着してハードランディングした。

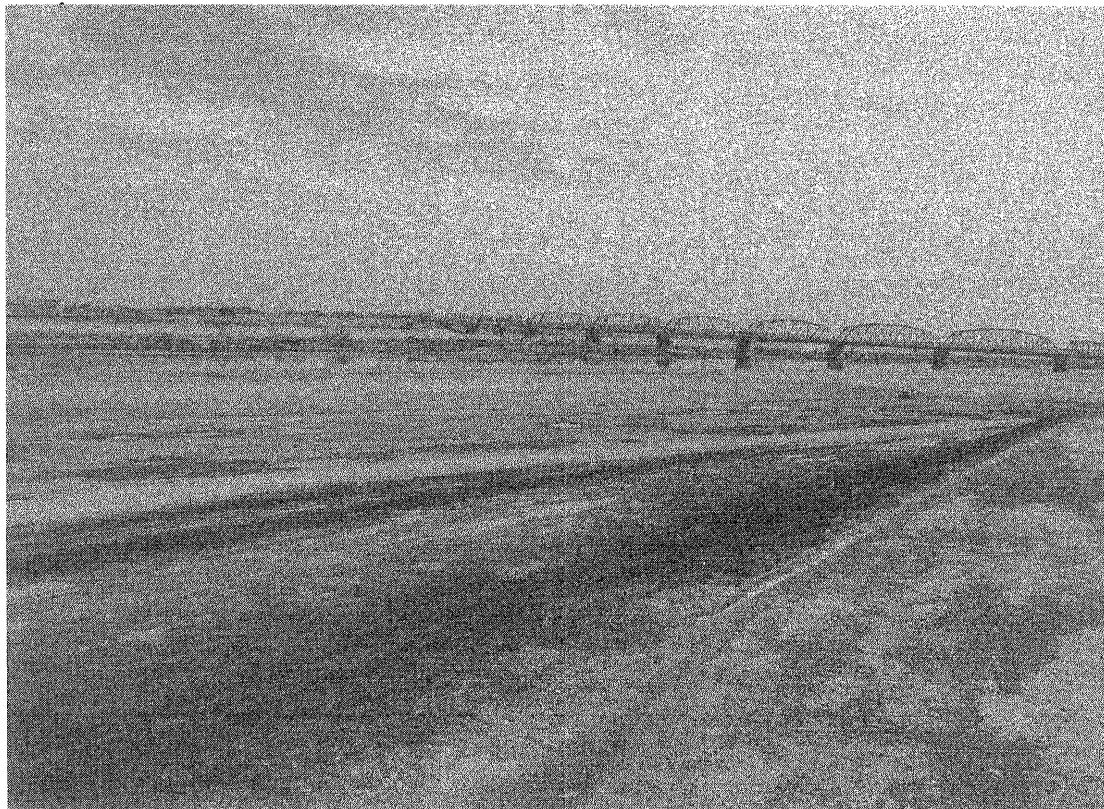
写真 1 読売大和根滑空場

事故現場の北西約300m、同滑空場の南東約500mには、同川を横断する鉄橋があり、鉄橋の最も高い部分の高さは、同滑空場の路面から約16mである。

(滑走路31の接地点付近から南東約500mの鉄橋を望む。)

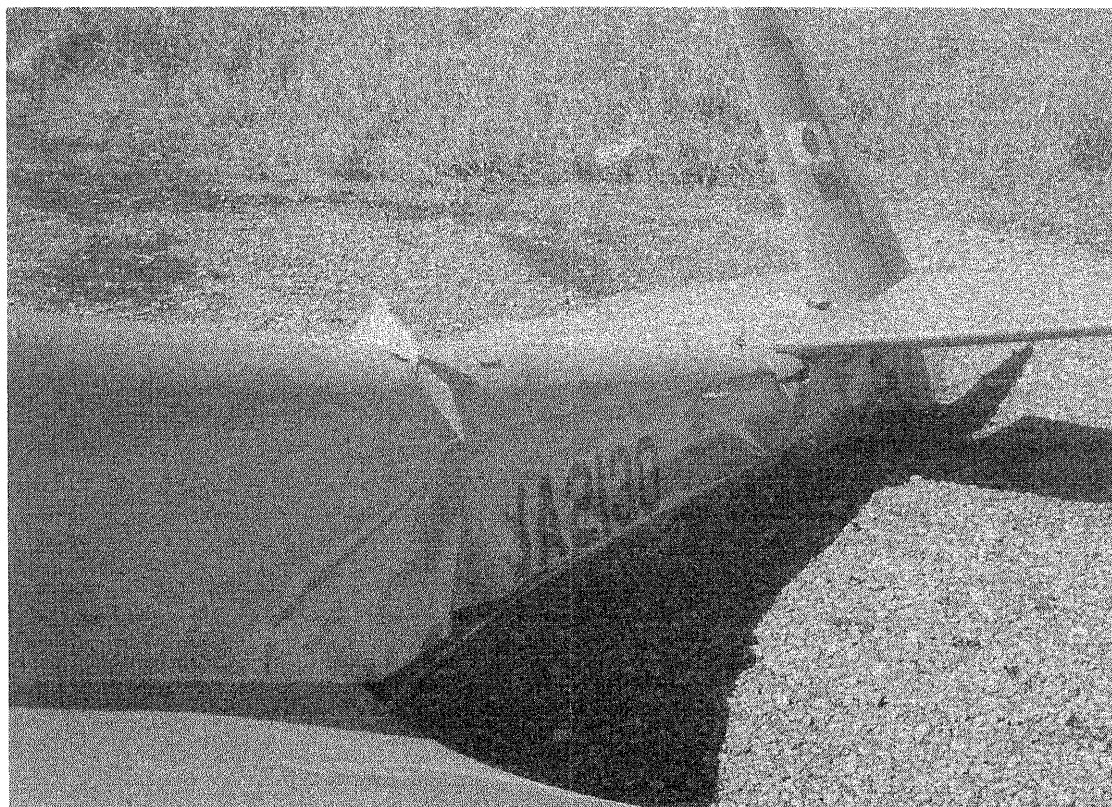
写真 2 事故機

後部胴体変形、同外板等損傷（写真2参照）

左主翼端等前縁部損傷、左エルロン損傷（左主翼端等前縁部には、葦との接触による擦過痕が認められた。）

垂直安定板下部損傷

機体の損傷状況及び事故現場の状況並びに操縦教員、操縦練習生及び目撃者の口述から、同機は、着陸進入中、下降気流に遭遇して高度が低くなり過ぎ、同滑空場の南東にある鉄橋を越えるのが難しい状況となったため、操縦を操縦練習生から操縦教員に交替して、同鉄橋の南東側の河川敷に不時着を試みたが、接地前に、葦に機体が接触して、ハードランディングし、機体を損傷したものと推定される。
