2.2 航空機に関する情報

型 式	ユビ／アレキサンダー・シュライハー式ASK13型
総飛行時間	2,868時間47分

2.2.2 航空機各部の損壊の状況

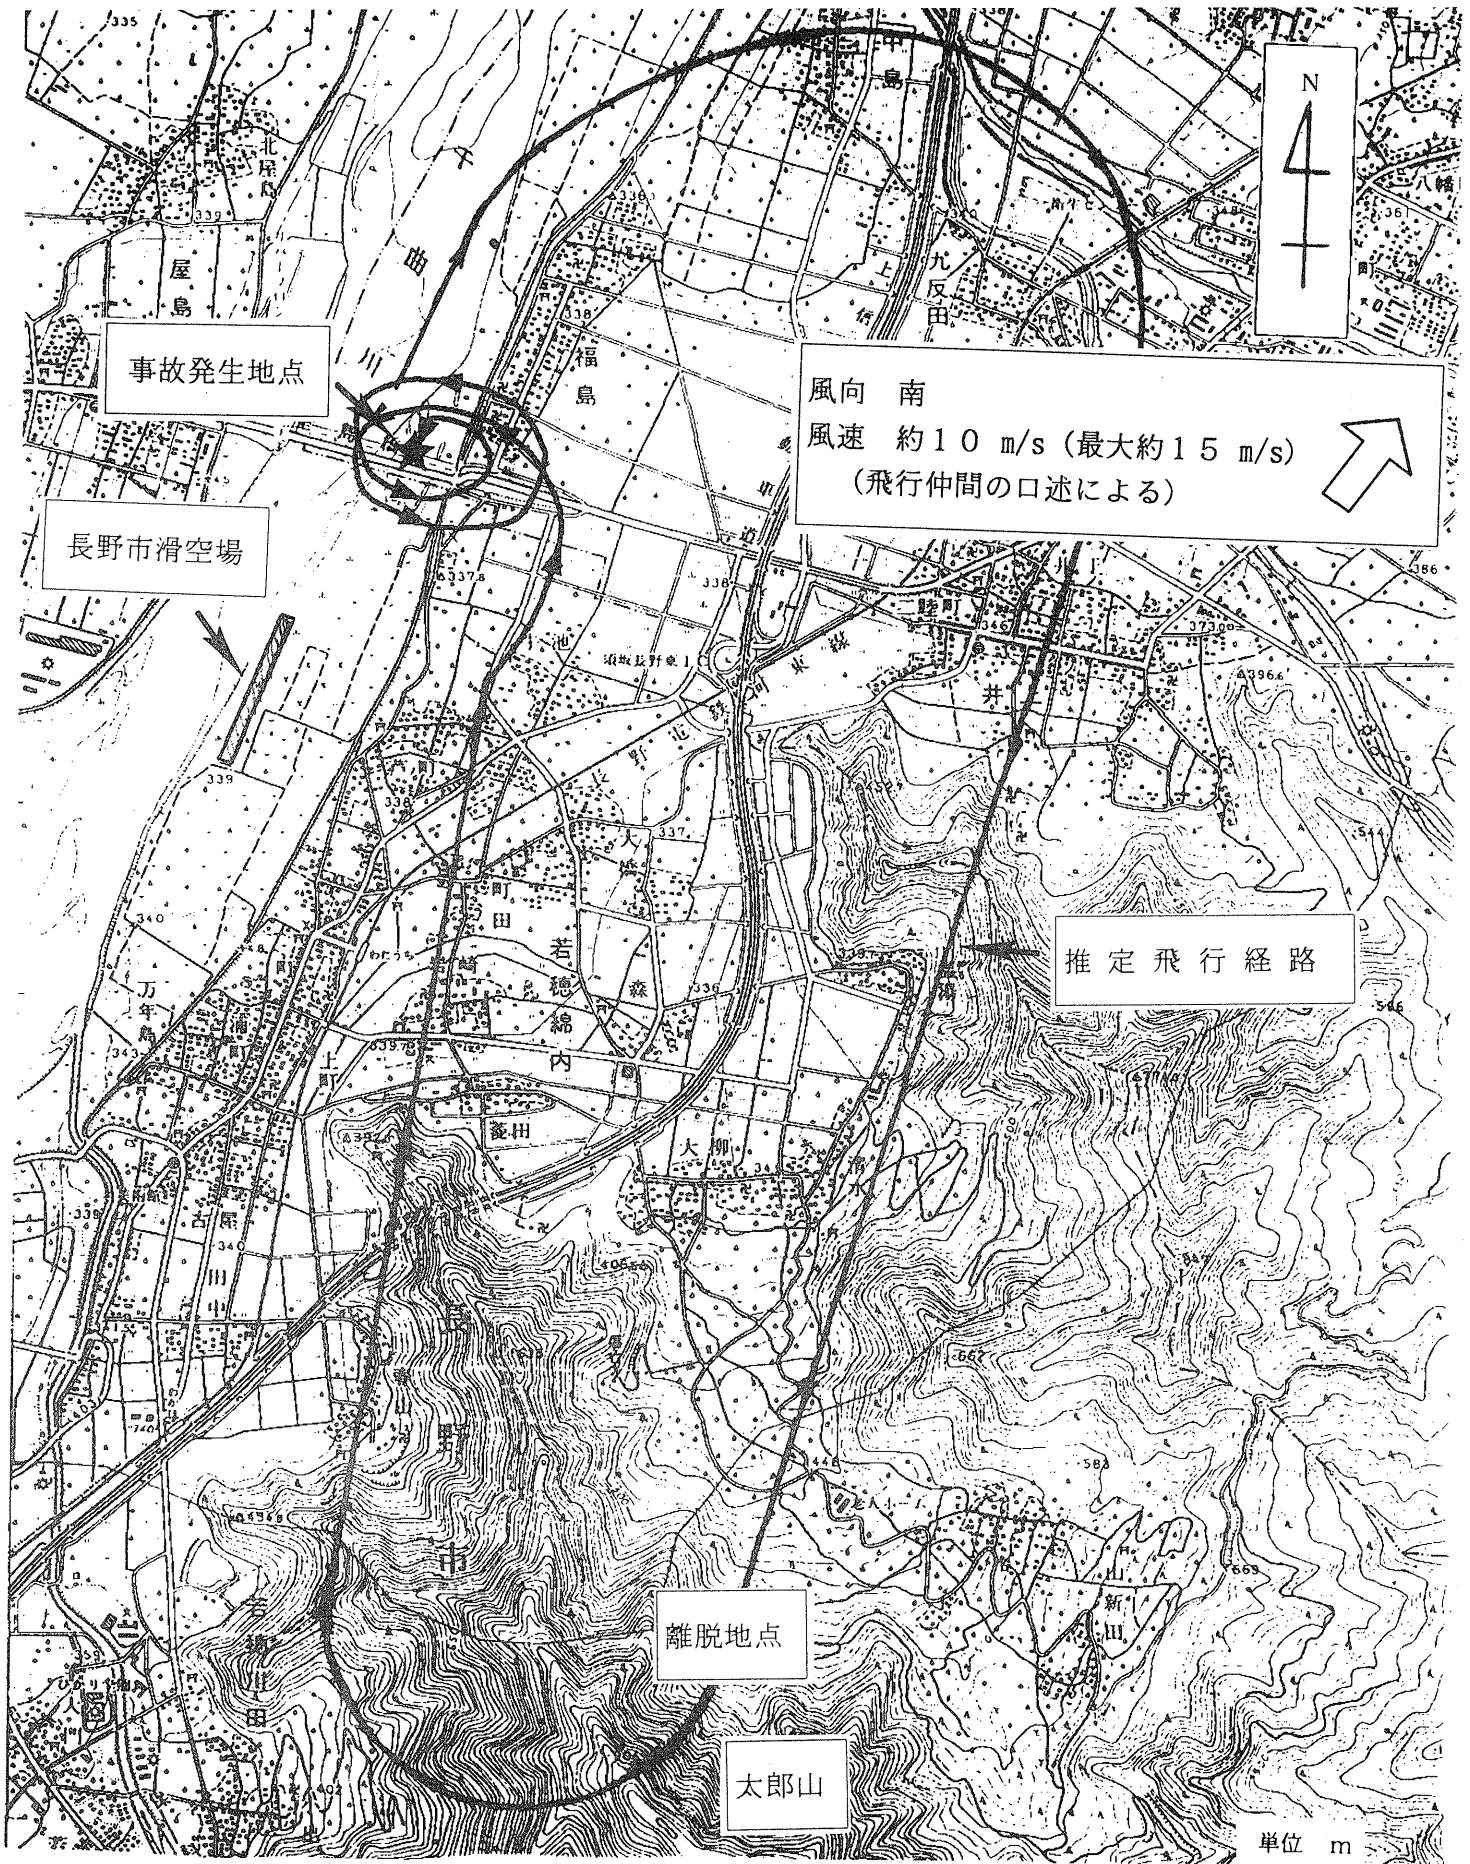
付図 1 推定飛行経路図

当日の同機の発航は2回目で、機長が前席に、同乗者が後席に着座し、滑走路の北側に向け、3～4m/sくらいの背風で飛行機の曳航により発航し、太郎山付近上空の対地高度約800m（以下、高度は対地高度とする。）で離脱した。上空は気流が不安定であったため帰投することとし、高度処理しながら飛行したが、北の方へ流される感じであった。滑空場の東側、高度約250～300mで地上と交信した時、南の風が強くなってきて突風も吹いていることを知らされた。その後も、橋の上空付近で旋回して高度処理を行い、最終的に滑走路方向に正対したが、橋の北側約200m、高度約180mで、「ゴー」という大きな風切り音が聞こえ始め、機体が前に進んでいる感じがなくなるとまどんと落ちていき、橋を避けようとして左旋回したが、右主翼が橋桁に当たった。その後、左に滑るような感じで、右主翼で橋脚を擦りながら落ちていった。衝突する直前には、フレアーをかけて機首を上げていたと思う。

3.3 同機が滑空場手前の橋梁に衝突したことについては、着陸のための進入に際し、強い南風により旋回中北へ流され、更に滑走路に正対した後は、その風の影響を受けて降下角が大きくなったためと推定される。

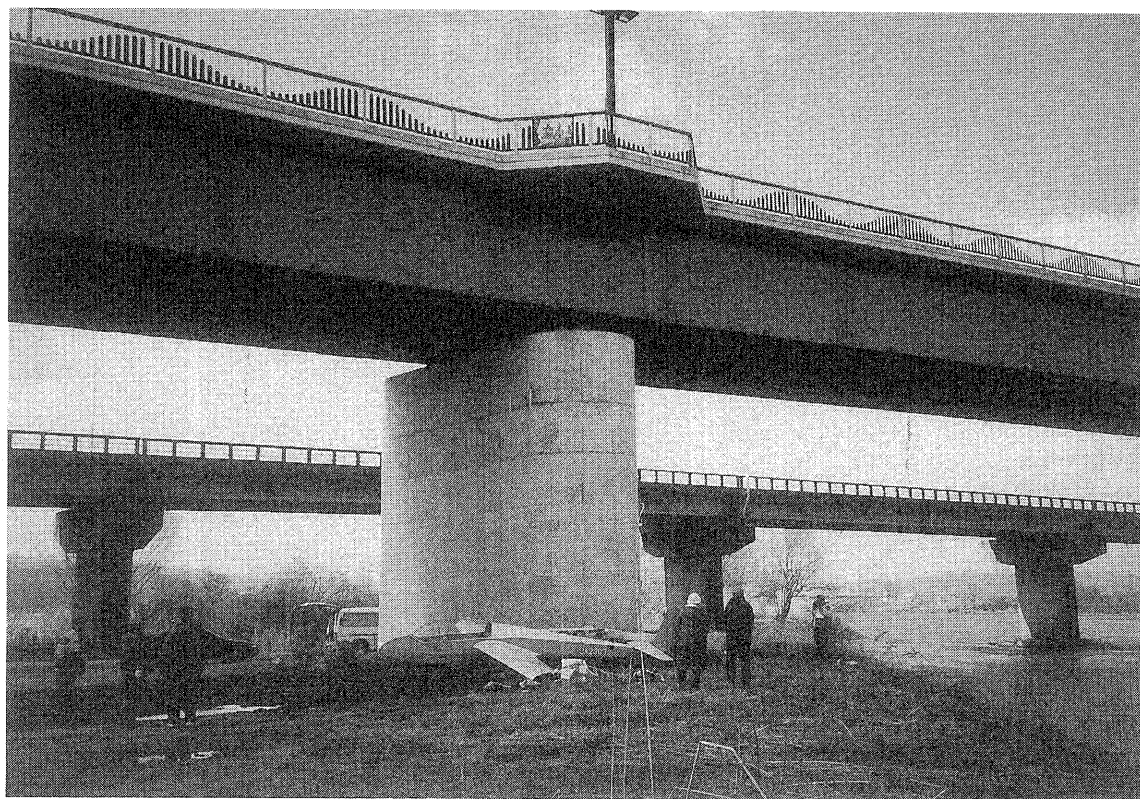
写真 1 事故現場

事故現場は、千曲川に架かる屋島橋の北側で、橋桁側面の最下部に右主翼翼端の赤色塗料が、また、橋脚に右主翼の白色塗料が付着していた。同機は、橋脚の北側面に接するように河川敷に墜落しており、右主翼が損壊し胴体部に平行となっていた。左主翼翼端付近の地面には、左主翼の木製構造部材が突き刺さっていた。また、同機周辺には、破損した主翼構造部材が散乱していた。

3.1 事故現場の状況及び機体の損壊状況から、同機は、右主翼の翼端が橋桁に、次いで、前縁部が橋脚に衝突し、その後、右主翼前縁部で橋脚を擦りながら損壊するとともに、左主翼翼端部を地面に接触させ、墜落したものと推定される。

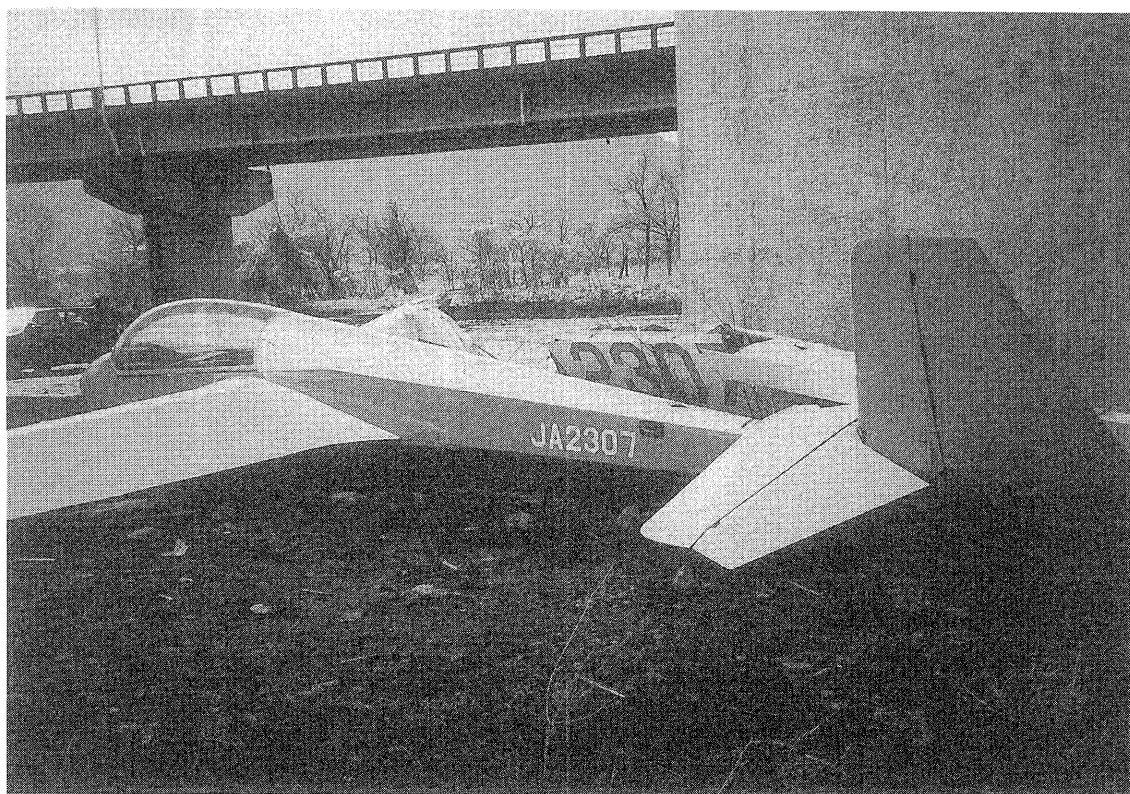
写真 2 事故機

- (1) 右主翼は、翼端部及び翼根付近で破断し、前縁部全体が下から上に向けて破損
- (2) 左主翼は、翼端部付近が破損
- (3) 水平尾翼及び垂直尾翼は、損壊した右主翼が接触して損傷
