所 属：社団法人長野県航空協会所属
型 式：ユビ／アレキサンダー・シュライハー式ASK13型
（滑空機、複座）
登録記号：JA2307
発生場所：長野県須坂市福島千曲川河川敷
発生日時：平成11年4月2日 11時12分ごろ

1 航空事故調査の経過

1.1 航空事故の概要

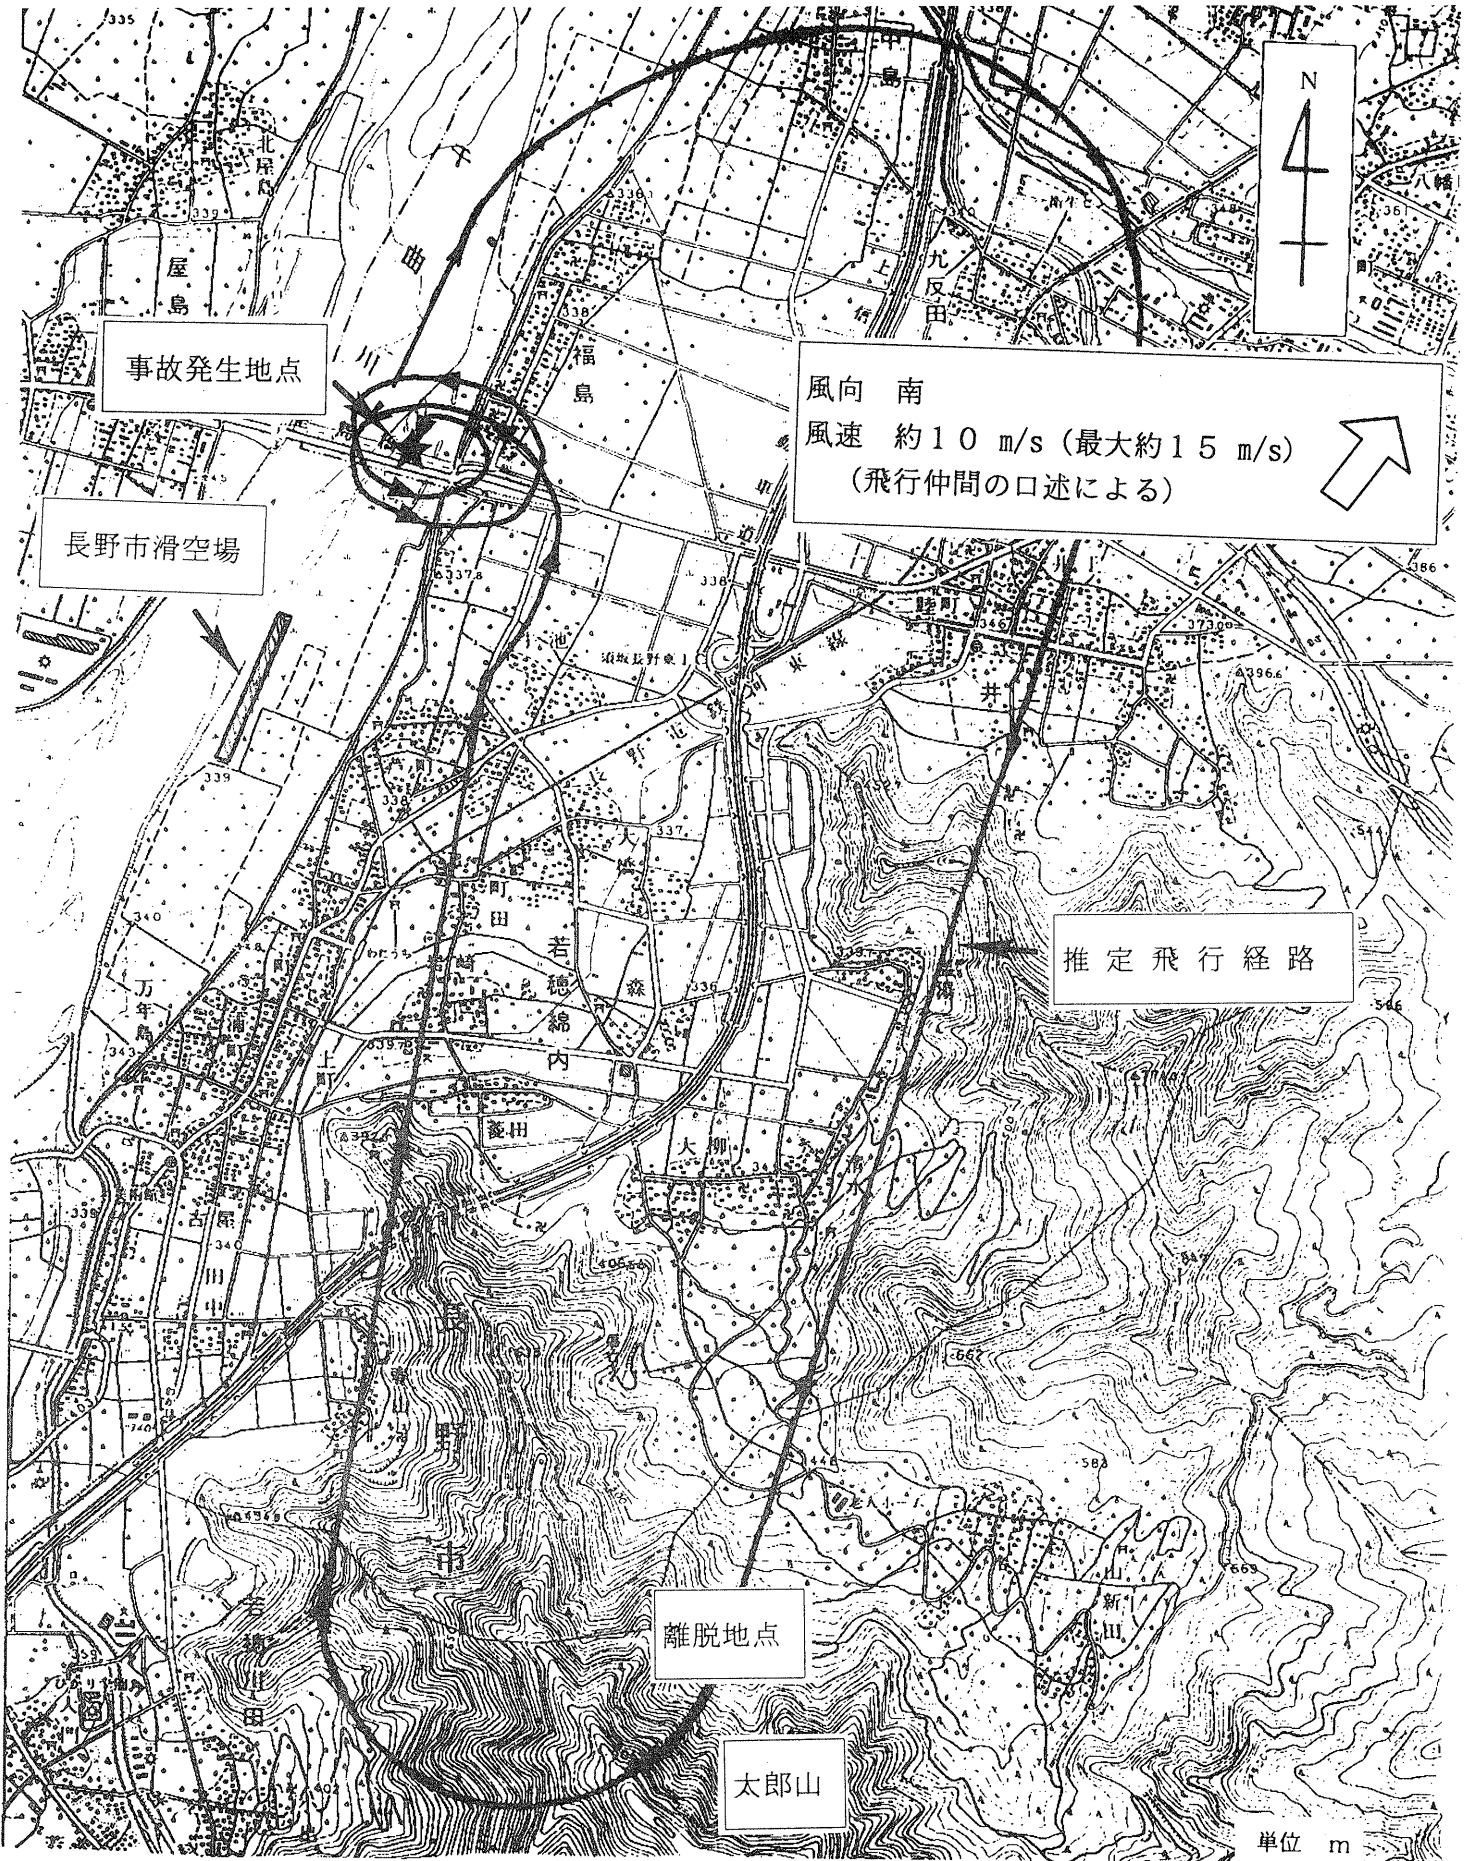
付図1 推定飛行経路図

当日の同機の発航は2回目で、機長が前席に、同乗者が後席に着座し、滑走路の北側に向け、3～4m/sくらいの背風で飛行機の曳航により発航し、太郎山付近上空の対地高度約800m（以下、高度は対地高度とする。）で離脱した。上空は気流が不安定であったため帰投することとし、高度処理しながら飛行したが、北の方へ流される感じであった。滑空場の東側、高度約250～300mで地上と交信した時、南の風が強くなってきて突風も吹いていることを知らされた。その後も、橋の上空付近で旋回して高度処理を行い、最終的に滑走路方向に正対したが、橋の北側約200m、高度約180mで、「ゴー」という大きな風切り音が聞こえ始め、機体が前に進んでいる感じがなくなるとどんどん落とされていき、橋を避けようとして左旋回したが、右主翼が橋桁に当たった。その後、左に滑るような感じで、右主翼で橋脚を擦りながら落ちていった。衝突する直前には、フレアーをかけて機首を上げていたと思う。

3.3 同機が滑空場手前の橋梁に衝突したことについては、着陸のための進入に際し、強い南風により旋回中北へ流され、更に滑走路に正対した後は、その風の影響を受けて降下角が大きくなったためと推定される。

本事故は、同機が着陸のための進入に際し、強い南風の影響を受けて、北に流されるとともに、降下角が過大となったため、滑空場手前の橋梁に衝突したことによるものと推定される。

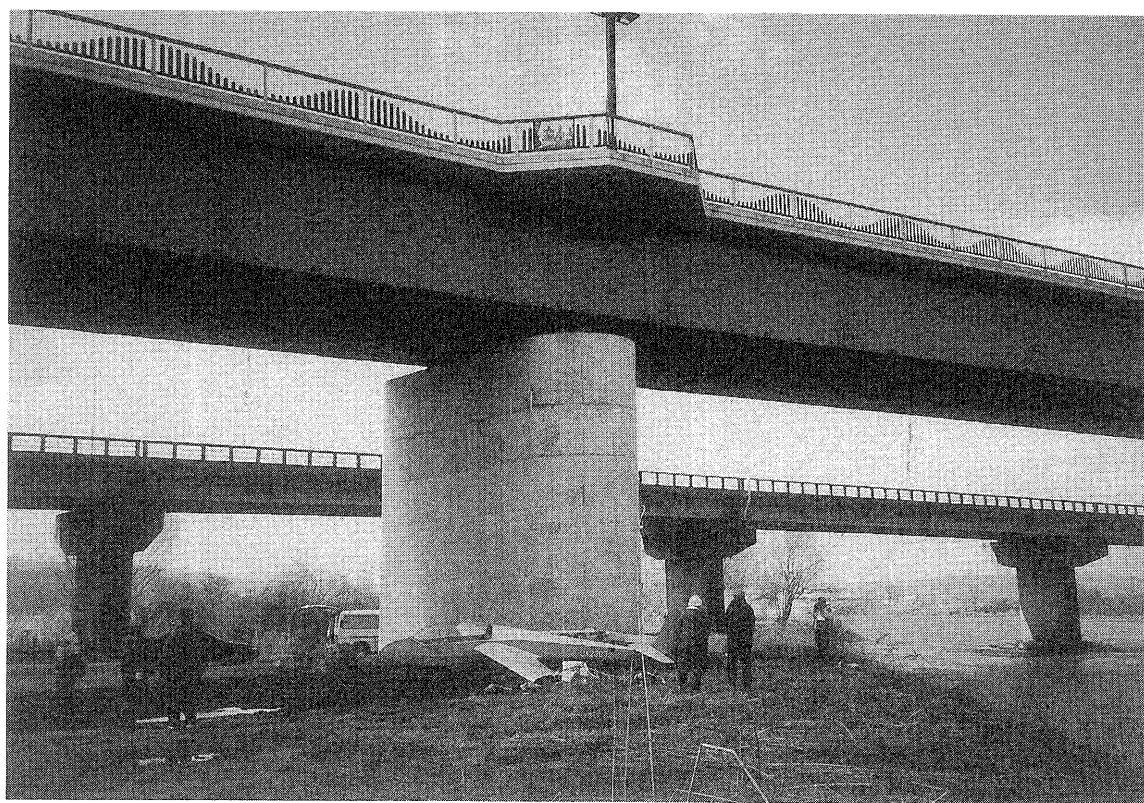
写真 1 事故現場

事故現場は、千曲川に架かる屋島橋の北側で、橋桁側面の最下部に右主翼翼端の赤色塗料が、また、橋脚に右主翼の白色塗料が付着していた。同機は、橋脚の北側面に接するように河川敷に墜落しており、右主翼が損壊し胴体部に平行となっていた。左主翼翼端付近の地面には、左主翼の木製構造部材が突き刺さっていた。また、同機周辺には、破損した主翼構造部材が散乱していた。

3.1 事故現場の状況及び機体の損壊状況から、同機は、右主翼の翼端が橋桁に、次いで、前縁部が橋脚に衝突し、その後、右主翼前縁部で橋脚を擦りながら損壊するとともに、左主翼翼端部を地面に接触させ、墜落したものと推定される。

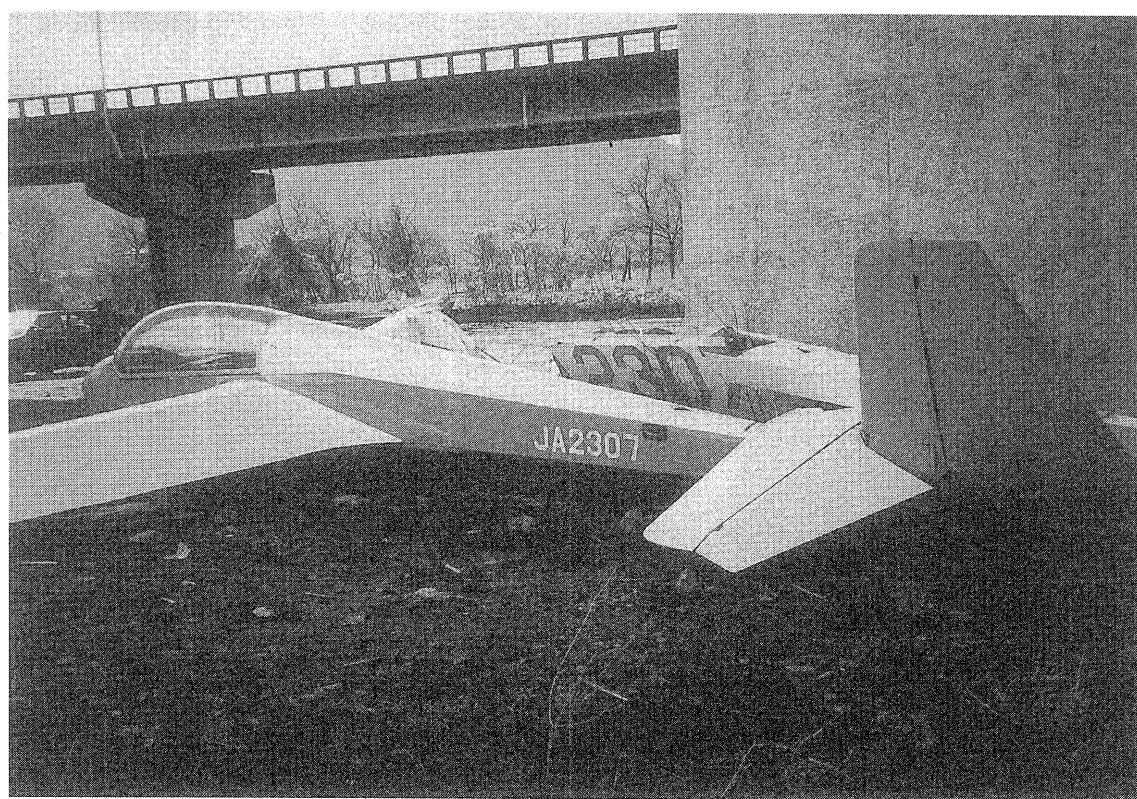
写真 2 事故機

- (1) 右主翼は、翼端部及び翼根付近で破断し、前縁部全体が下から上に向けて破損
- (2) 左主翼は、翼端部付近が破損
- (3) 水平尾翼及び垂直尾翼は、損壊した右主翼が接触して損傷
